Informe Técnico N° A7322

EVALUACIÓN DE PELIGROS GEOLÓGICOS Y GEOHIDROLÓGICOS EN LOS SECTORES DE ICHIQIATO BAJO, CORIBENI, TALANCATO Y PALMA REAL

Departamento Cusco
Provincia La Convención
Distrito Echarati

NOVIEMBRE
2022

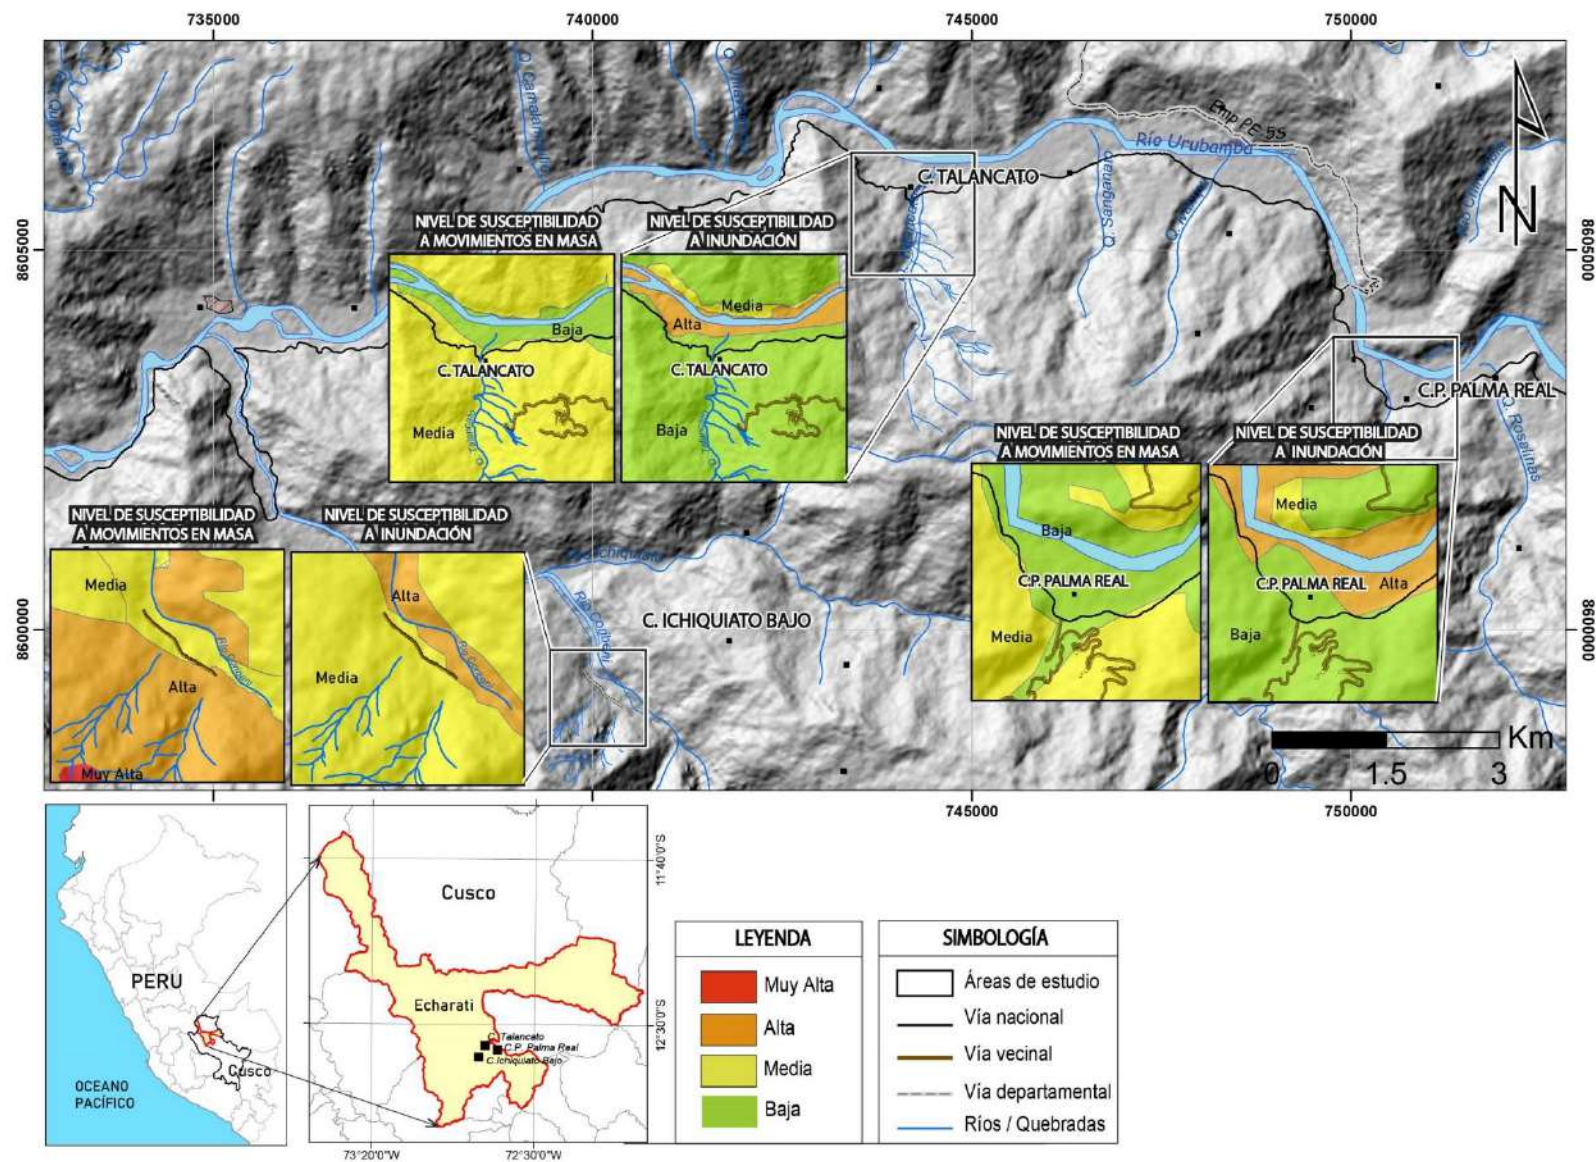
- B) Ichiquiato Bajo presenta niveles de susceptibilidad medio a muy alto a la ocurrencia de movimientos en masa (figura y cuadro 1), debido a la presencia de montañas y taludes de pendiente fuerte a muy fuerte (20° a >45°), que dan lugar a deslizamientos y derrumbes en temporada de lluvia intensa y prolongada.
- C) El caserío de Talancato y Palma Real presenta una susceptibilidad media a la ocurrencia de movimientos en masa (figura y cuadro 1), de tipo flujo de detritos a lo largo del río Talancato y Palma Real. Sin embargo estos sectores al mismo tiempo presentan niveles de susceptibilidad de media a muy alta a la ocurrencia de inundaciones (figura 1 y cuadro 2), por el río Urubamba, que afectaría terrenos cultivos y urbanos.

Figura 1. Niveles de susceptibilidad a movimientos en masa e inundación en el sector de Ichiquiato Bajo, caserío de Talancato y centro poblado de Palma Real. Fuente: Modificado de Vilchez et al., 2020 e INGGEMMET, 2018

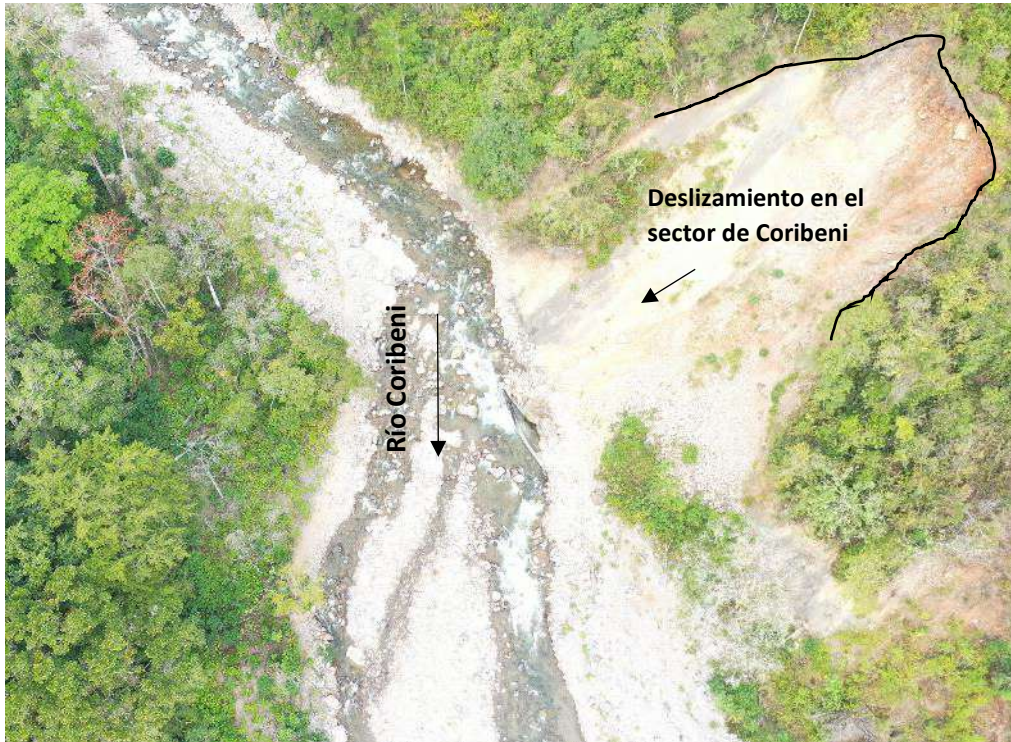
Fotografía 4. Vista aérea de depósitos coluviales, por la ocurrencia de deslizamiento en la margen izquierda del río Coribeni

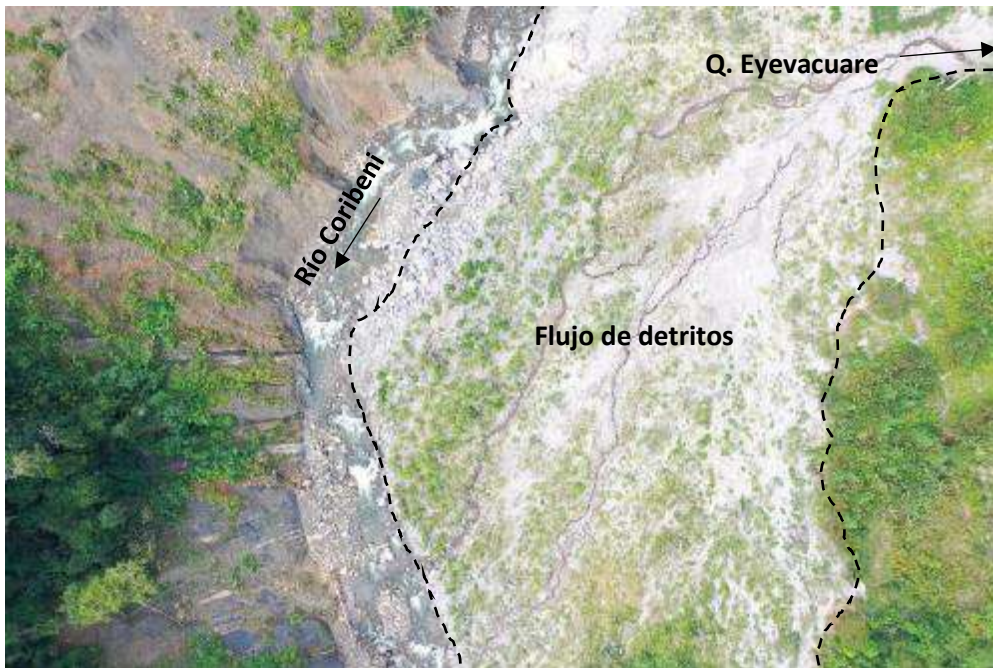
de depósitos proluviales en la quebrada Eyevacuare y Talancato, debido a la ocurrencia de flujo de detritos en temporada de lluvia (fotografía 5). Según su disposición geomorfológica, el C,P, Palma Real se asienta sobre un depósito proluvial antiguo (fotografía 7 y 8)

Fotografía 5. Vista aérea de depósitos proluviales, por la ocurrencia de flujo de detritos en la quebrada Eyevacuare.

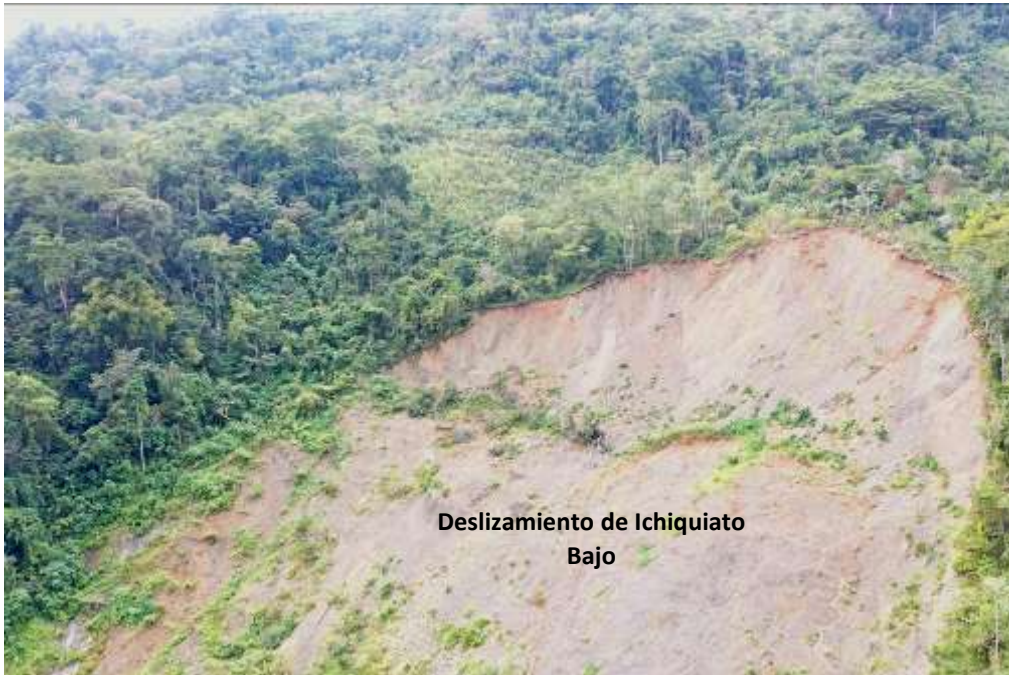
Son producto del proceso erosivo de montañas en rocas sedimentaria, en esta ultima se observa la disposición de fragmentos pizarrosos subangulosos envueltos en una matriz limo-arcillosa en taludes de fuerte inclinación (fotografía 11).

Fotografía 11. Vista aérea de vertientes de deposito de deslizamiento en la margen derecha del río Coribeni

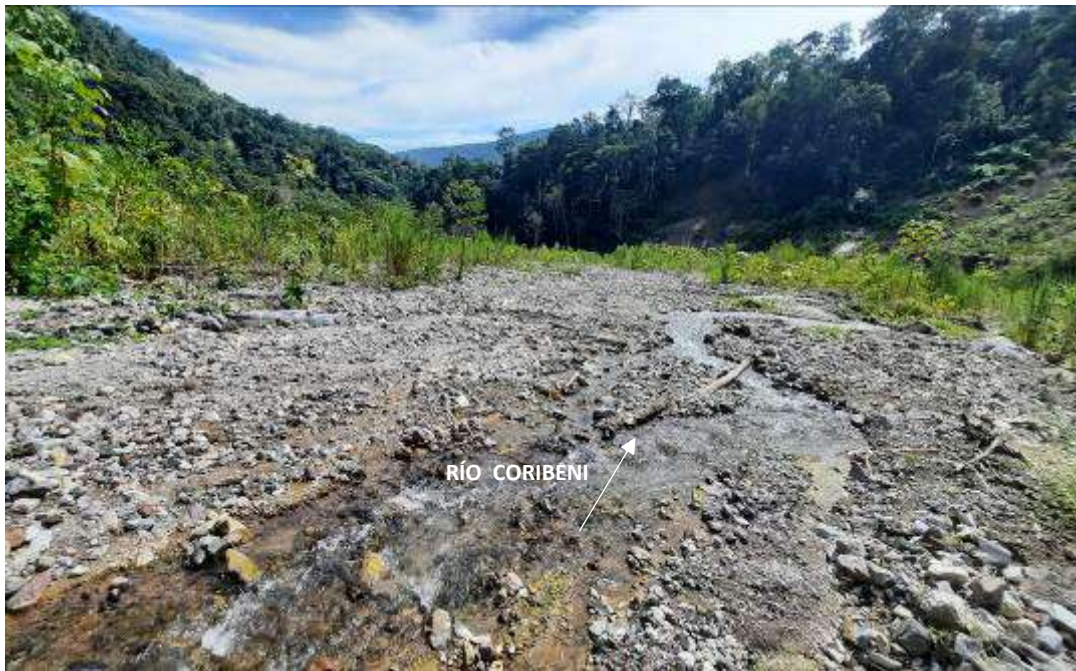
Esta unidad es susceptible a remoción por flujos de detritos en la quebrada Eyevacuare, río Coribeni del sector Ichiquiaito Bajo (fotografía 12), río Talancato y Palma Real. La pendiente de estos depósitos es suave a moderada ($1-15^\circ$).

Fotografía 12. Vista de piedemonte proluvial con depósitos de flujos de detritos en el río Coribeni.

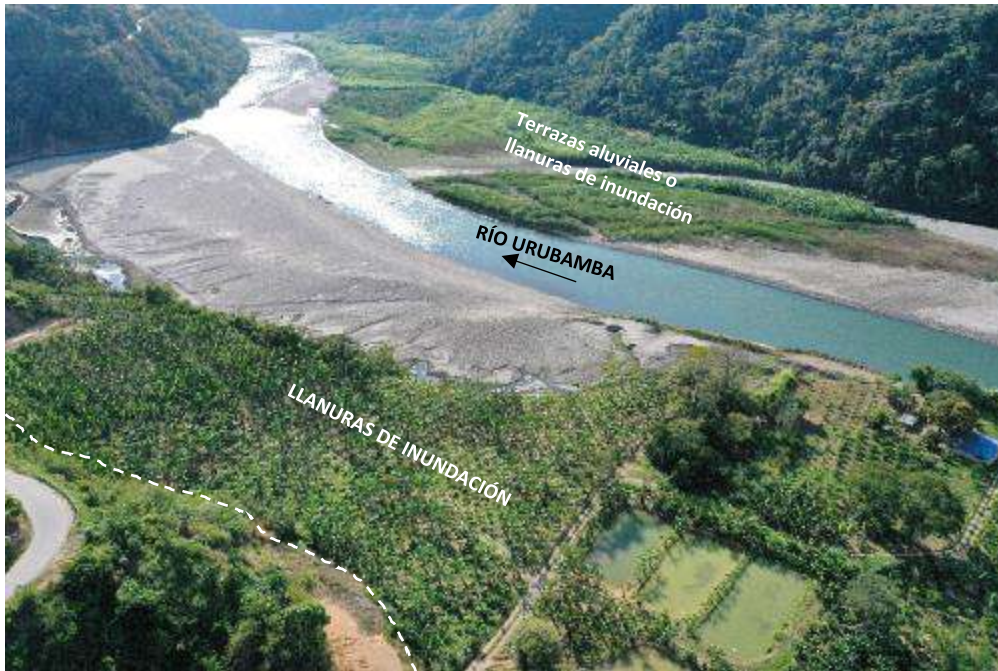
Son superficies bajas, adyacentes a los fondos de valles principales y al mismo curso fluvial (fotografías 13 y 14), sujetas a inundaciones recurrentes, ya sean estacionales o excepcionales. Morfológicamente se distinguen como terrenos planos compuestos de material gravo-arenoso con limos, no consolidado y removible con cada subida estacional del caudal del río

Fotografía 13. Vista de llanuras de inundación y/o terrazas aluviales en el río Urubamba, sector de Talancato.

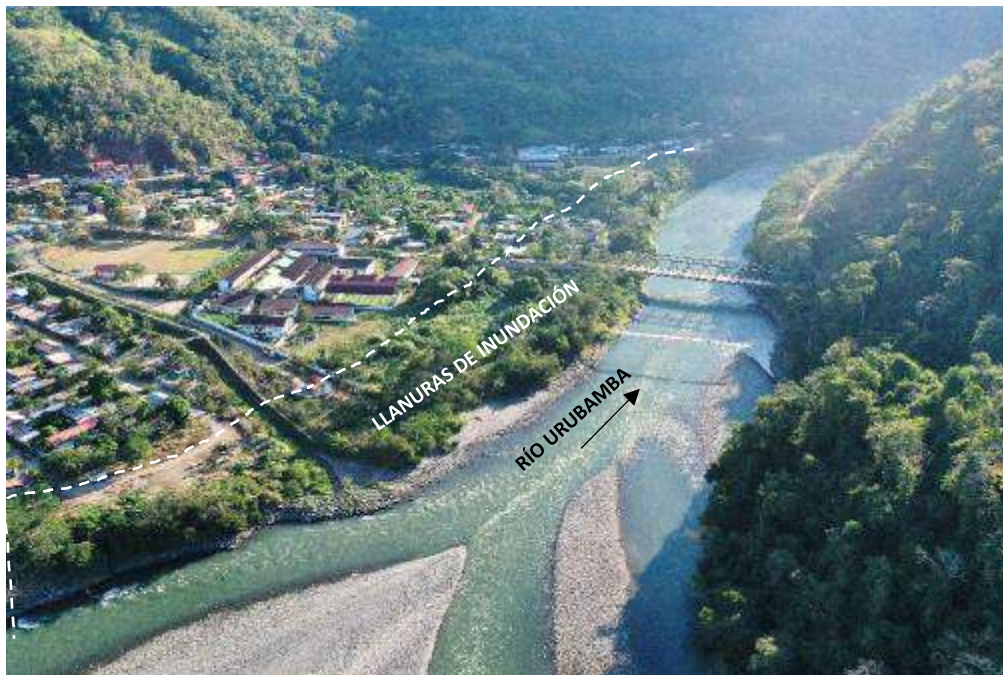
Fotografía 14. Vista de llanuras de inundación del el río Urubamba, sector de Palma Real.
