Informe Técnico N° A7324

EVALUACIÓN DE PELIGROS GEOLÓGICOS POR MOVIMIENTOS EN MASA EN EL SECTOR UNIÓN TARANCATO ALTO

Departamento Cusco
Provincia La Convención
Distrito Pichari

NOVIEMBRE
2022

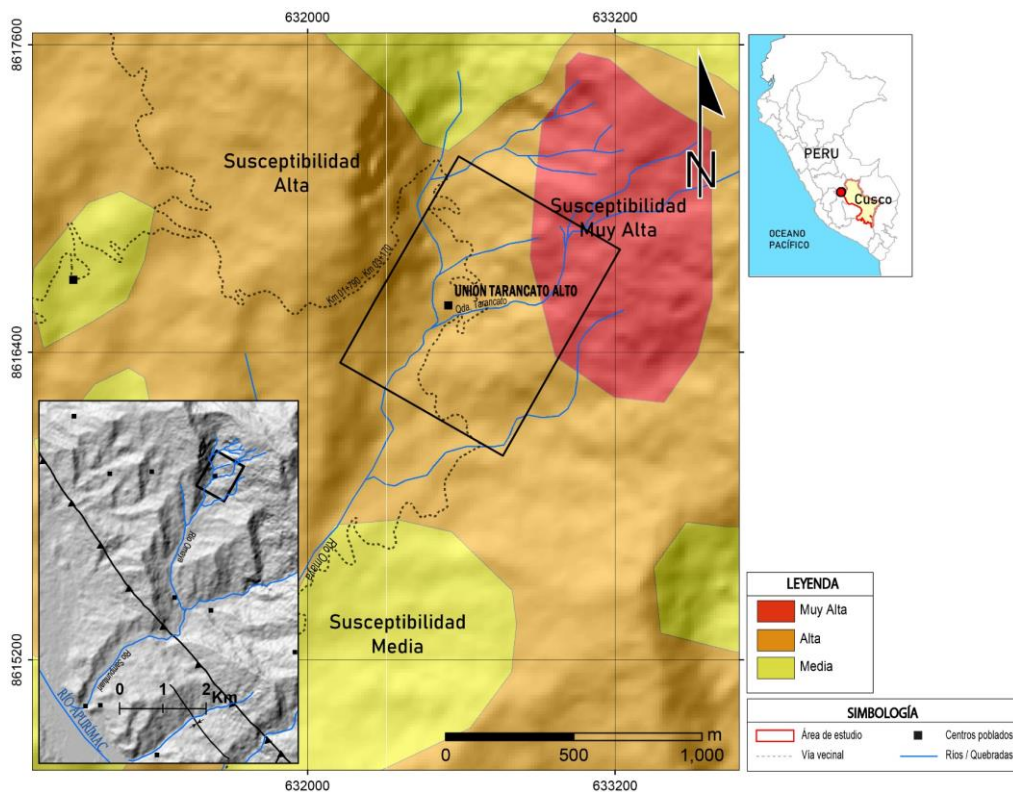
Figura 1. Niveles de susceptibilidad a movimientos en masa del área de estudio. Fuente: Vílchez et al., 2020

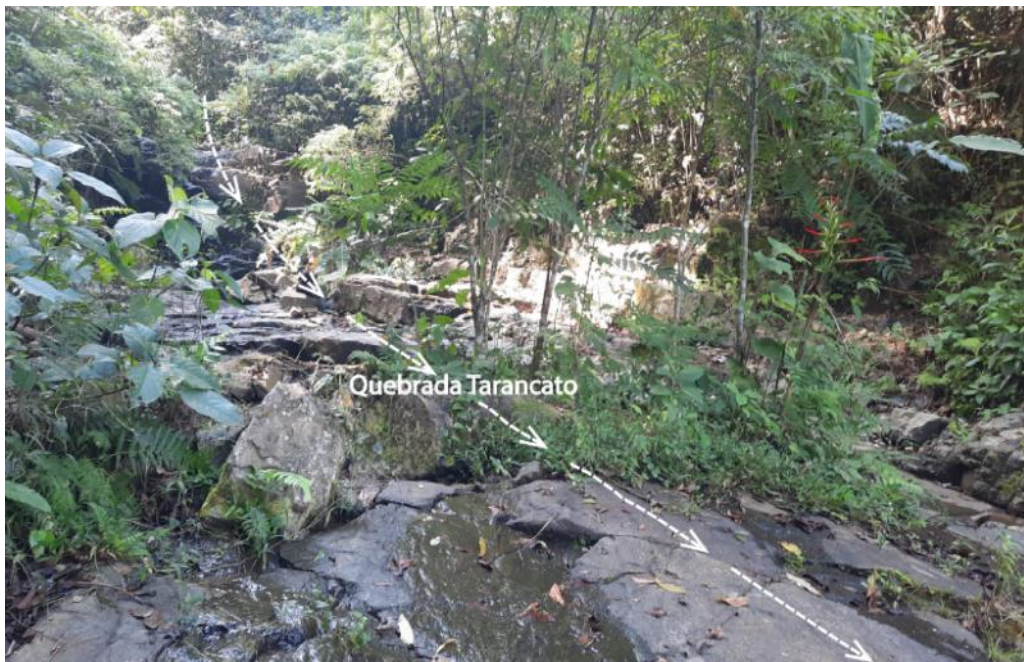
La mayoría de estos afloramientos rocosos están cubiertos por una vegetación densa. Sin embargo, se observan bloques macizos de granulitas en el corte de la quebrada Tarancato (fotografía 1), sobre la que se reactivó un flujo de detritos que afectó al centro poblado de Unión Tarancato Alto, en el 2020.

Fotografía 1. Rocas del complejo metamórfico de Pichari Cielo-Punku, en la quebrada Tarancato.

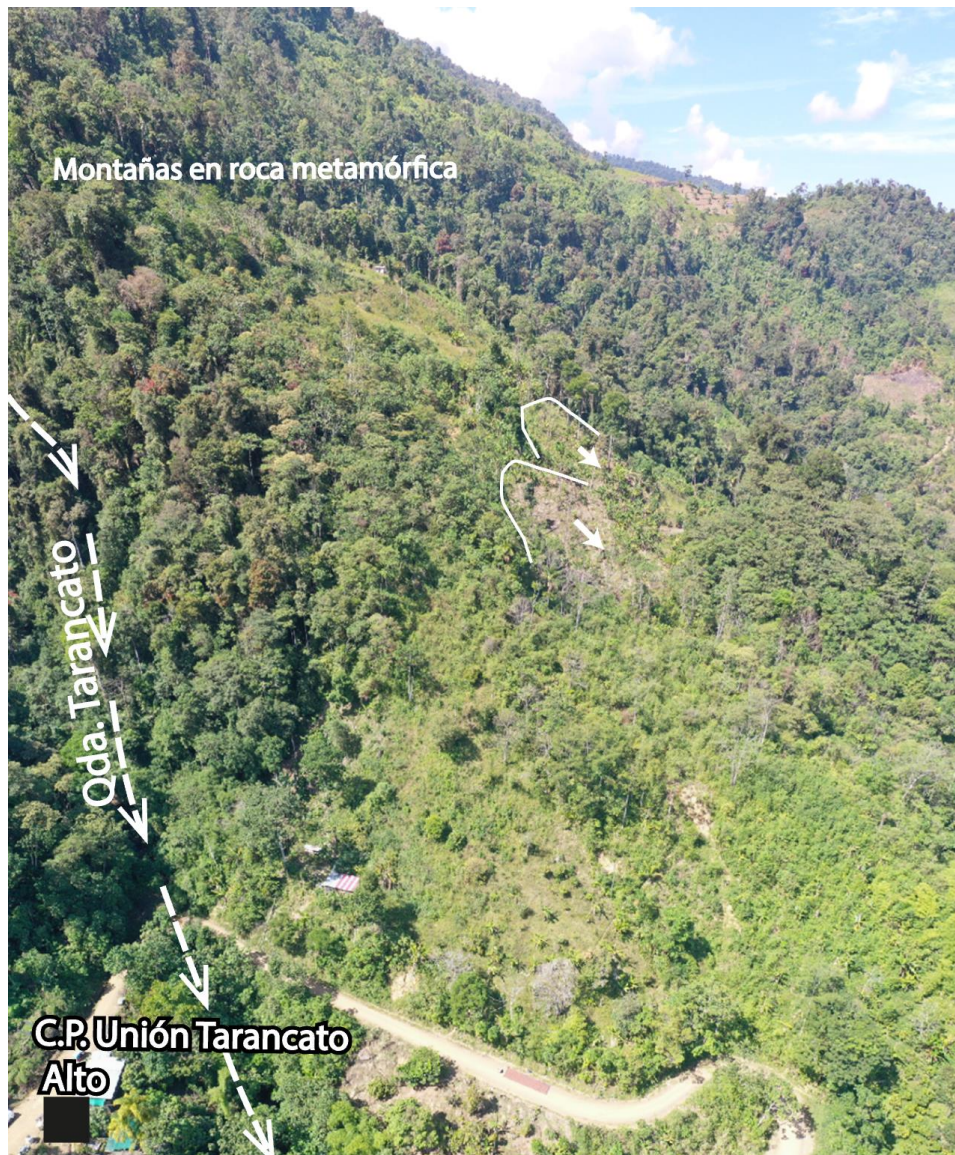
Presentan laderas con pendientes fuertes a abruptas (15° a $>45^\circ$) afectadas por gravedad, precipitaciones y erosión. El patrón de drenaje es paralelo a subdendrítico, con valles profundos en forma de V. Geodinámicamente, están asociadas a grandes deslizamientos, flujos de detritos y derrumbes cubiertos por la vegetación densa después de su ocurrencia (fotografía 3).

Fotografía 3: Vista aérea de montañas de roca metamórfica, cubiertas con abundante vegetación.

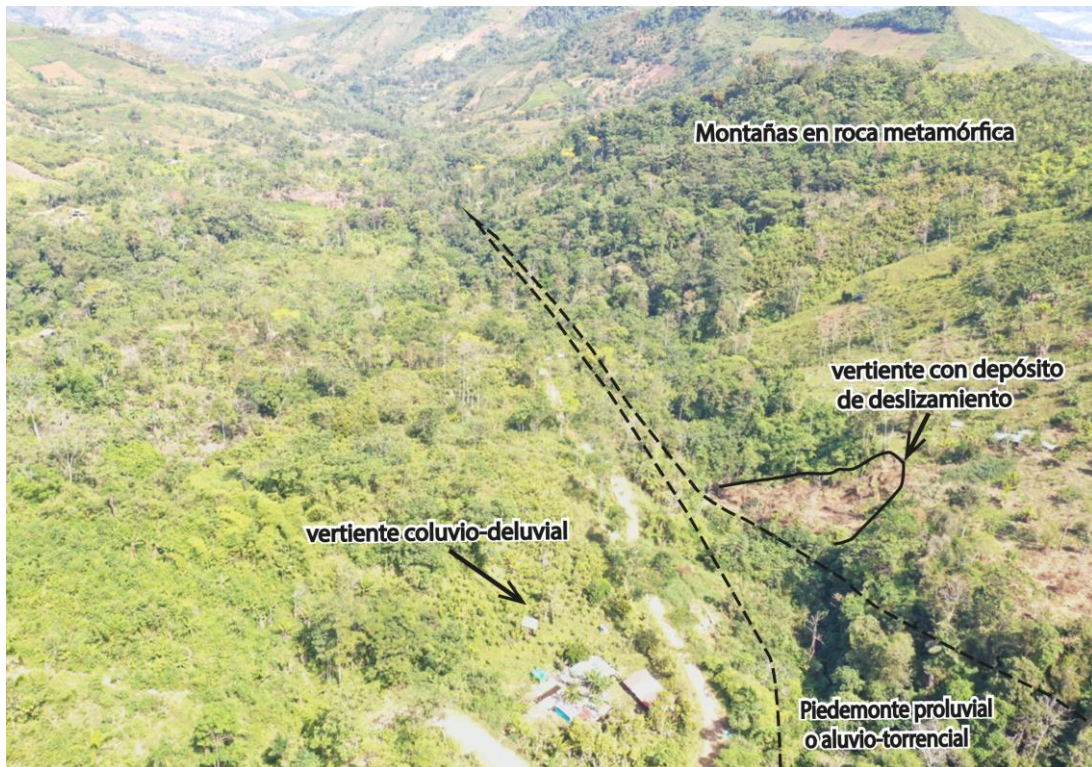
estos eventos se recubre natural y rápidamente por el crecimiento de vegetación (fotografía 5).

Fotografía 5: Vista aérea al sur de la comunidad Unión Tarancato Alto. Se observa geoformas de montañas en roca metamórfica y vertientes coluvio-deluviales, con depósito de deslizamiento y piedemonte proluvial o aluvio-torrencial
