Informe Técnico N° A7328

EVALUACIÓN DE PELIGROS GEOLÓGICOS POR MOVIMIENTOS EN MASA EN EL CERRO APU HUAYHUACA

Departamento Apurímac
Provincia Andahuaylas
Distrito Andahuaylas

DICIEMBRE
2022

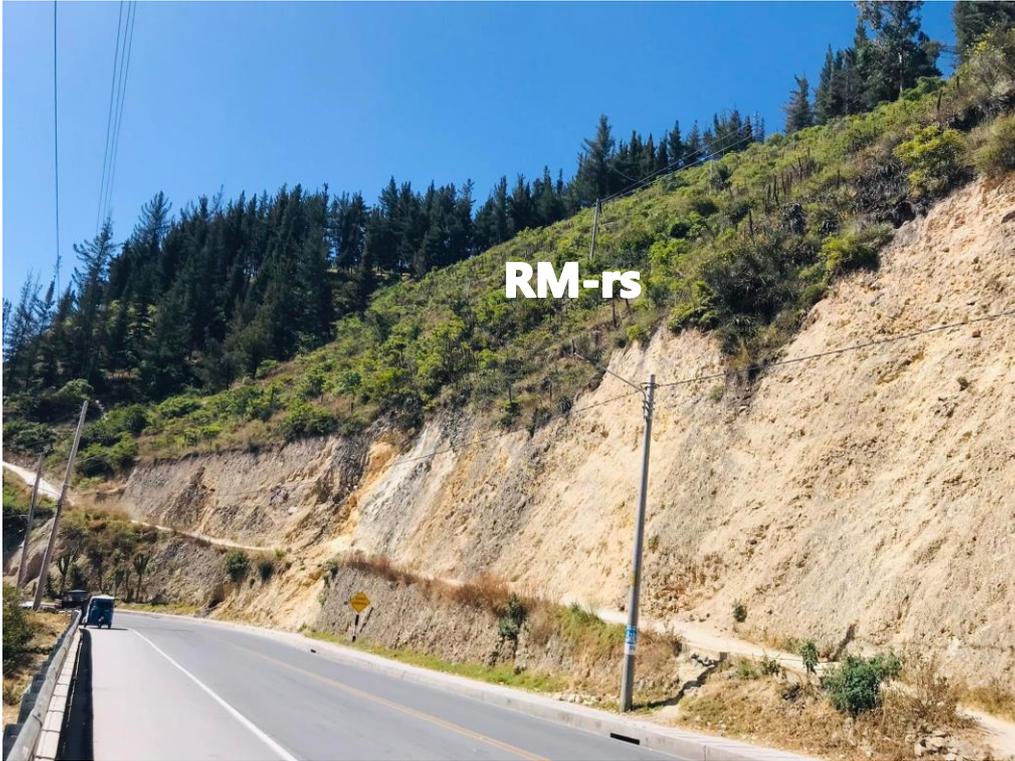
En esta subunidad geomorfológica se encuentran las elevaciones de terreno que hacen parte de las cordilleras levantadas por la actividad tectónica, cuya morfología actual depende de procesos exógenos degradacionales determinados por la lluvia de escorrentía, y agua de subsuelo, con fuerte incidencia de la gravedad. Esta unidad se cartografía como montañas en roca sedimentaria por estar geológicamente constituida por unidades litológicas de rocas sedimentarias (calizas) de la Formación Acurquina (fotografía 5 y figura 3), cuyas pendientes son de muy fuerte inclinación (25° a 45°).

Los procesos erosivos de estas geoformas generaron y generan movimientos en masa de tipo deslizamientos y caída de rocas, debido a procesos denudativos (fluvio-erosionales (fotografía 5), Por lo tanto da origen a geoformas de carácter deposicional como vertientes coluviales (ver anexo - mapa 3).

Fotografía 5: Vía y camino peatonal hacia el Mirador, sobre geofoma de montañas en roca sedimentaria.

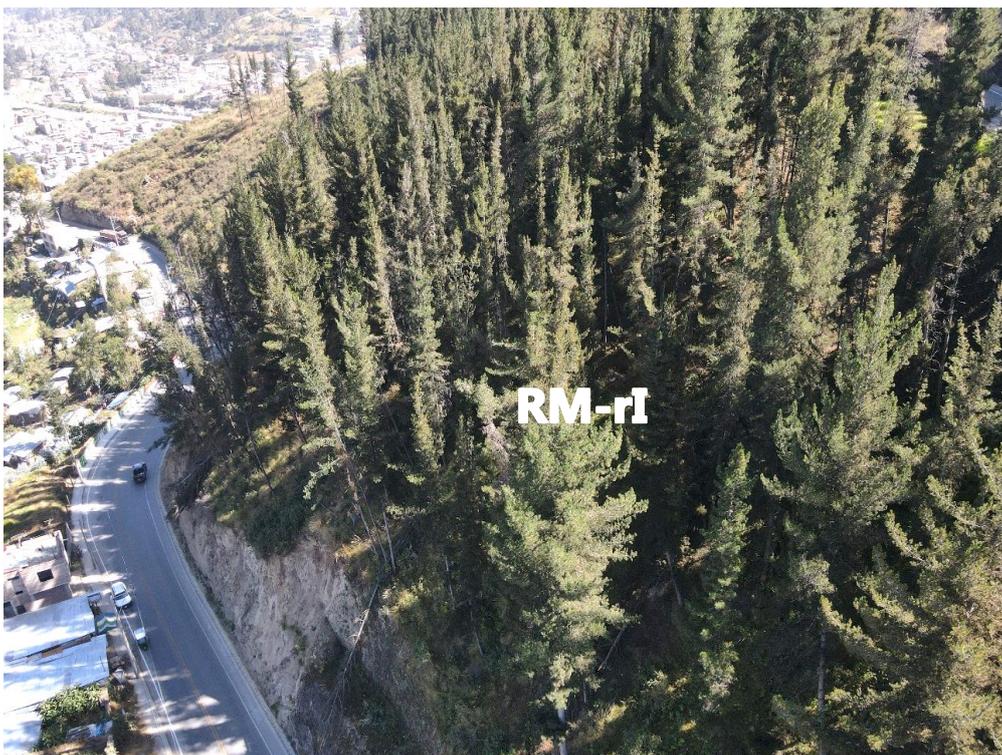
Esta unidad se cartografía como montañas en roca intrusiva por estar geológicamente constituida por afloramientos cuarzodioríticos del Plutón Anchaca (fotografía 6, figura 2 y 3), cuyas pendientes son de media a muy fuerte inclinación (5° a 45°).

Fotografía 6: Montañas de roca intrusivas en el sector Rumi Rumi.

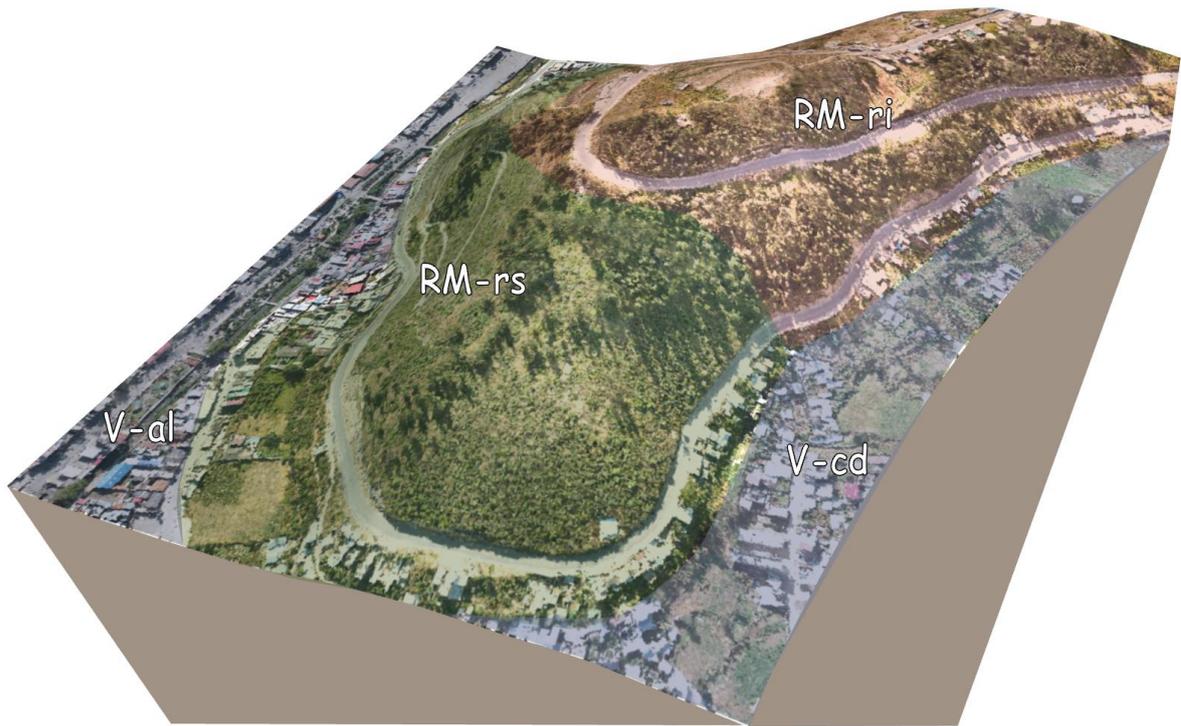
Figura 3. Modelo tridimensional del lado sur del cerro Apu Huayhuaca. Vista de geformas de montañas en roca sedimentaria, montañas en roca intrusiva y vertientes alviales.

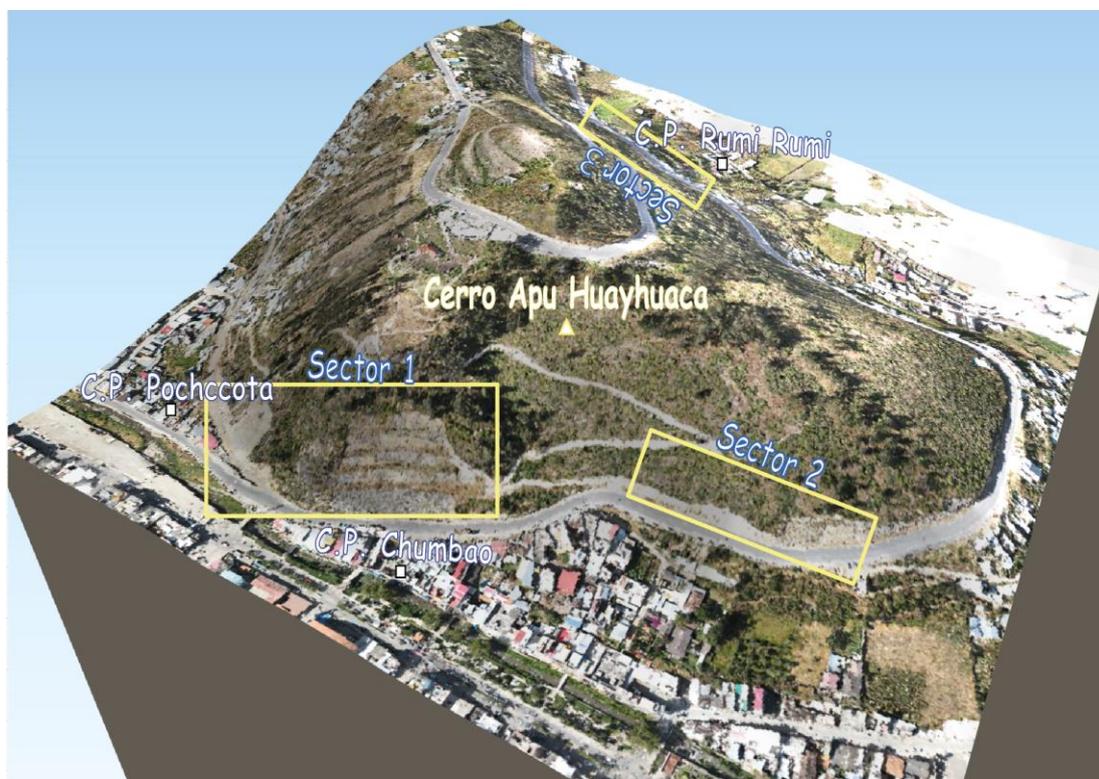
El cerro Apu Huayhuaca ubicado en la margen izquierda del río Chumbao, alcanza los 100 m de altura desde el pie (donde se asientan los centros poblados de Pochccota, Chumbao y Rumi Rumi) hasta la parte más alta (figura 4). Esta representado por montañas de rocas sedimentarias e intrusivas altamente fracturadas y ligera a moderadamente meteorizadas.

Dinámicamente, desde el 2017, en el cerro Apu Huayhuaca se han generado deslizamientos y derrumbes que afectaron infraestructura de la carretera nacional, C.P. Pochccota, Chumbao y Rumi Rumi (figura 3). Para una descripción detallada de peligros geológicos nos enfocaremos en 3 sectores a lo largo de la carretera Andahuaylas a José María Arguedas (figura 4).

Figura 4. Modelo tridimensional del cerro Apu Huayhuaca. Sectorización del área de estudio..

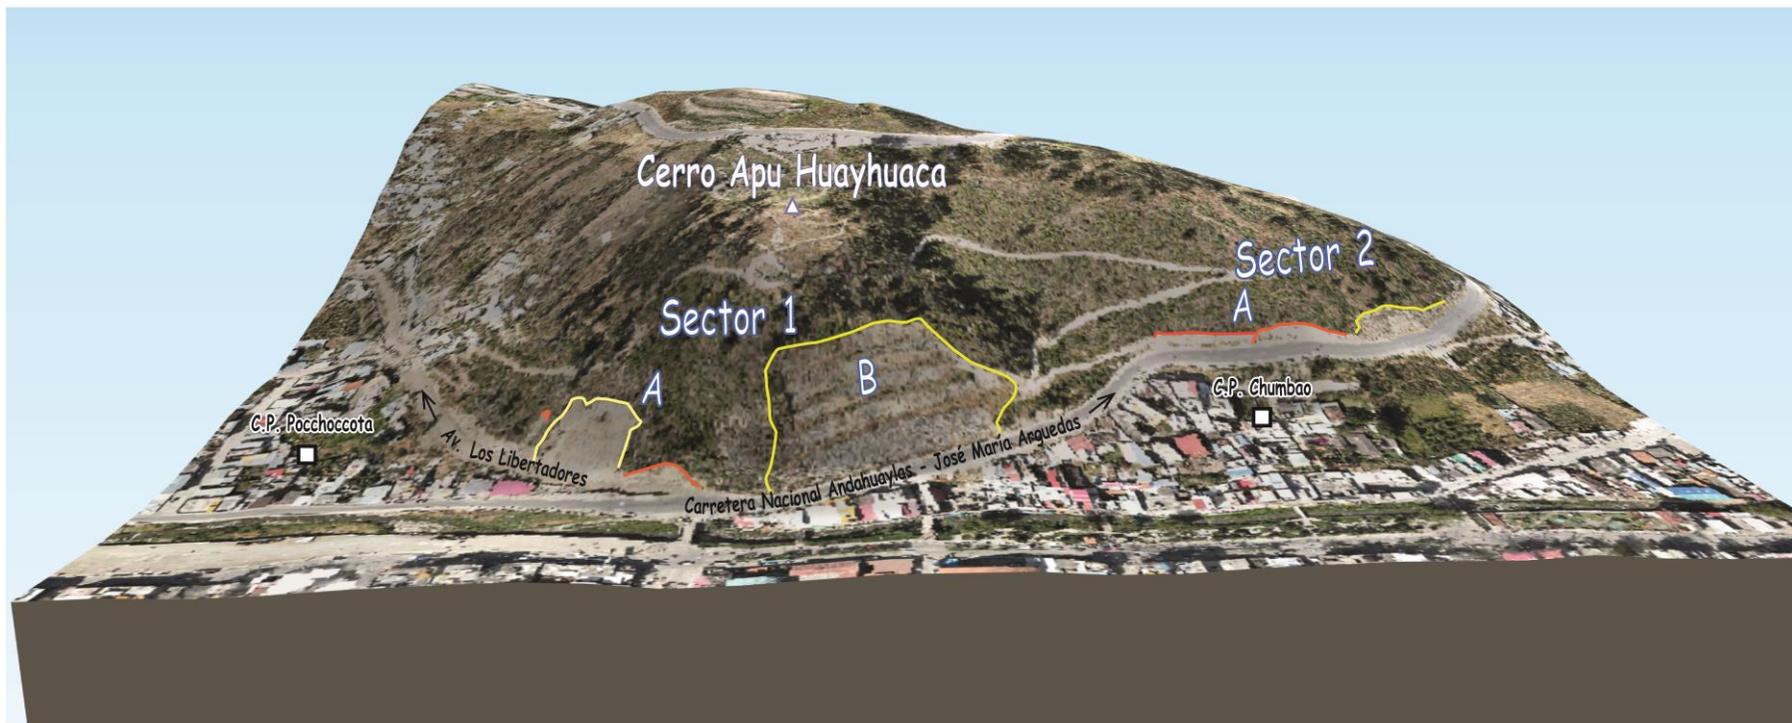
Figura 6. Vista del lado norte del cerro Apu Huayhuaca

El sector 1 ubicado en la intersección entre la carretera Andahuaylas a José María Arguedas y la Av. Libertadores, altura del puente colonial, fue subdividido en 1A y 1B (figura 6).

El 04 de abril de 2022 ocurrió un deslizamiento de rocas con una escarpa principal de longitud 100 m y salto de 5 m, además sus dimensiones tienen un ancho y largo de longitudes 39 m y 41 m respectivamente (figura 6 y 7). La activación de este deslizamiento afectó la trocha de Av. Libertadores, el muro de contención usado como plataforma de la trocha (construido entre 2018 a 2019) y el almacén del C.P. Pochccota (figura 7B). Y 32 personas del C.P. Pochccota fueron evacuadas.

El muro de contención protegió el tramo de la carretera nacional Andahuaylas a José María Arguedas e infraestructura adyacente a la misma (figura 6 y 7).

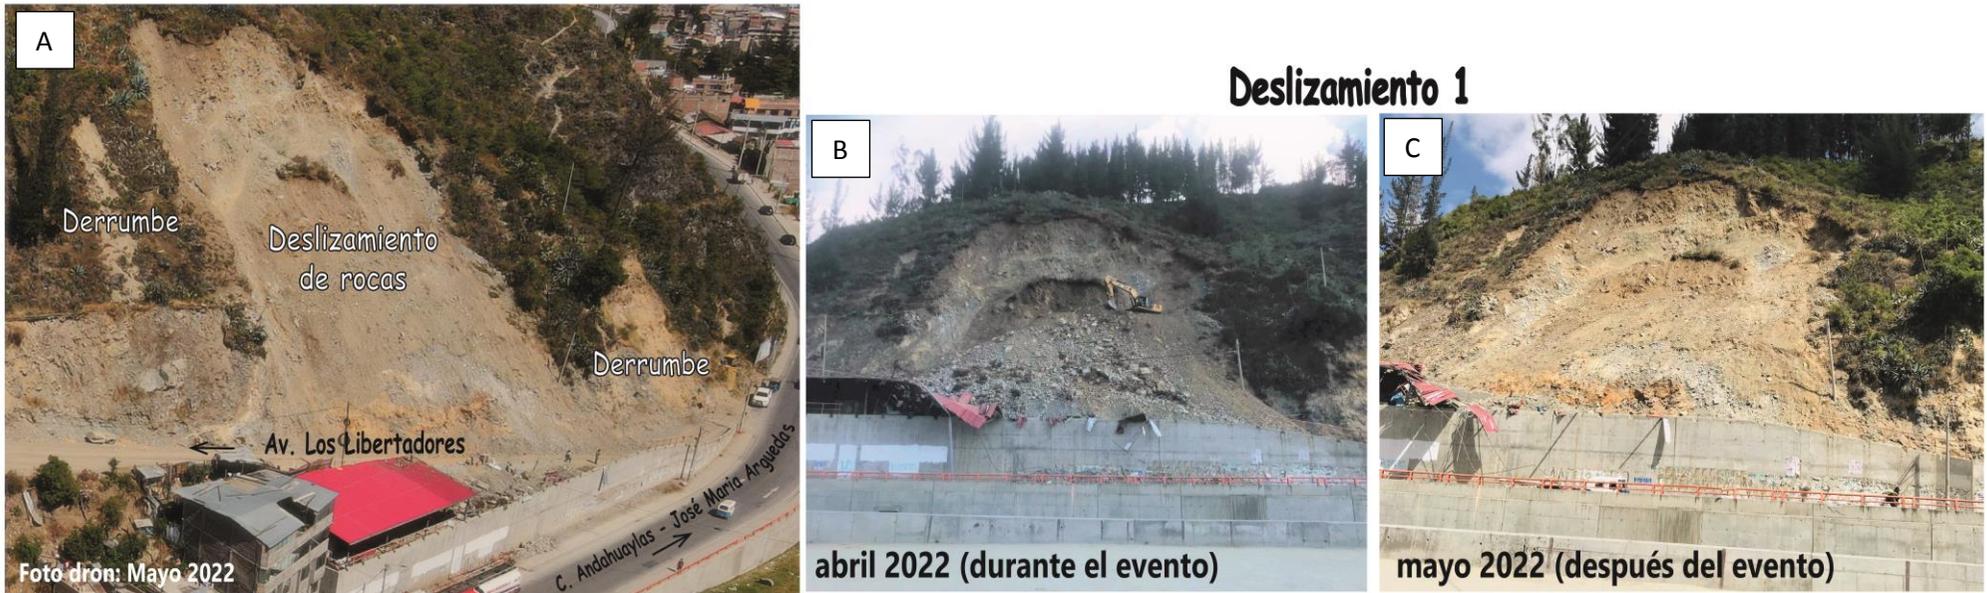
Sector 1A

En mayo de 2022 se realizó la limpieza de detritos que cubrieron y empujaban el muro de contención de la trocha Libertadores (figura 7C).

Además del deslizamiento sucedido el pasado 04 de abril, se han identificado derrumbes de menores dimensiones en ambos lados del mismo (figura 7A).

Figura 7. A. Vista tridimensional de zonas de inundación y cauce del río Urubmaba en el C.P. Palma Real. *Imagen de TerraIncognita.*
B. Zonas de Inundación en el C.P. Palma Real. *Imagen obtenida del sobrevuelo dron julio 2022*
