Informe Técnico N° A7332

EVALUACIÓN DE PELIGROS GEOLÓGICOS POR MOVIMIENTOS EN MASA EN EL SECTOR DE UMACCATA BAJA

Departamento Apurímac
Provincia Abancay
Distrito Abancay

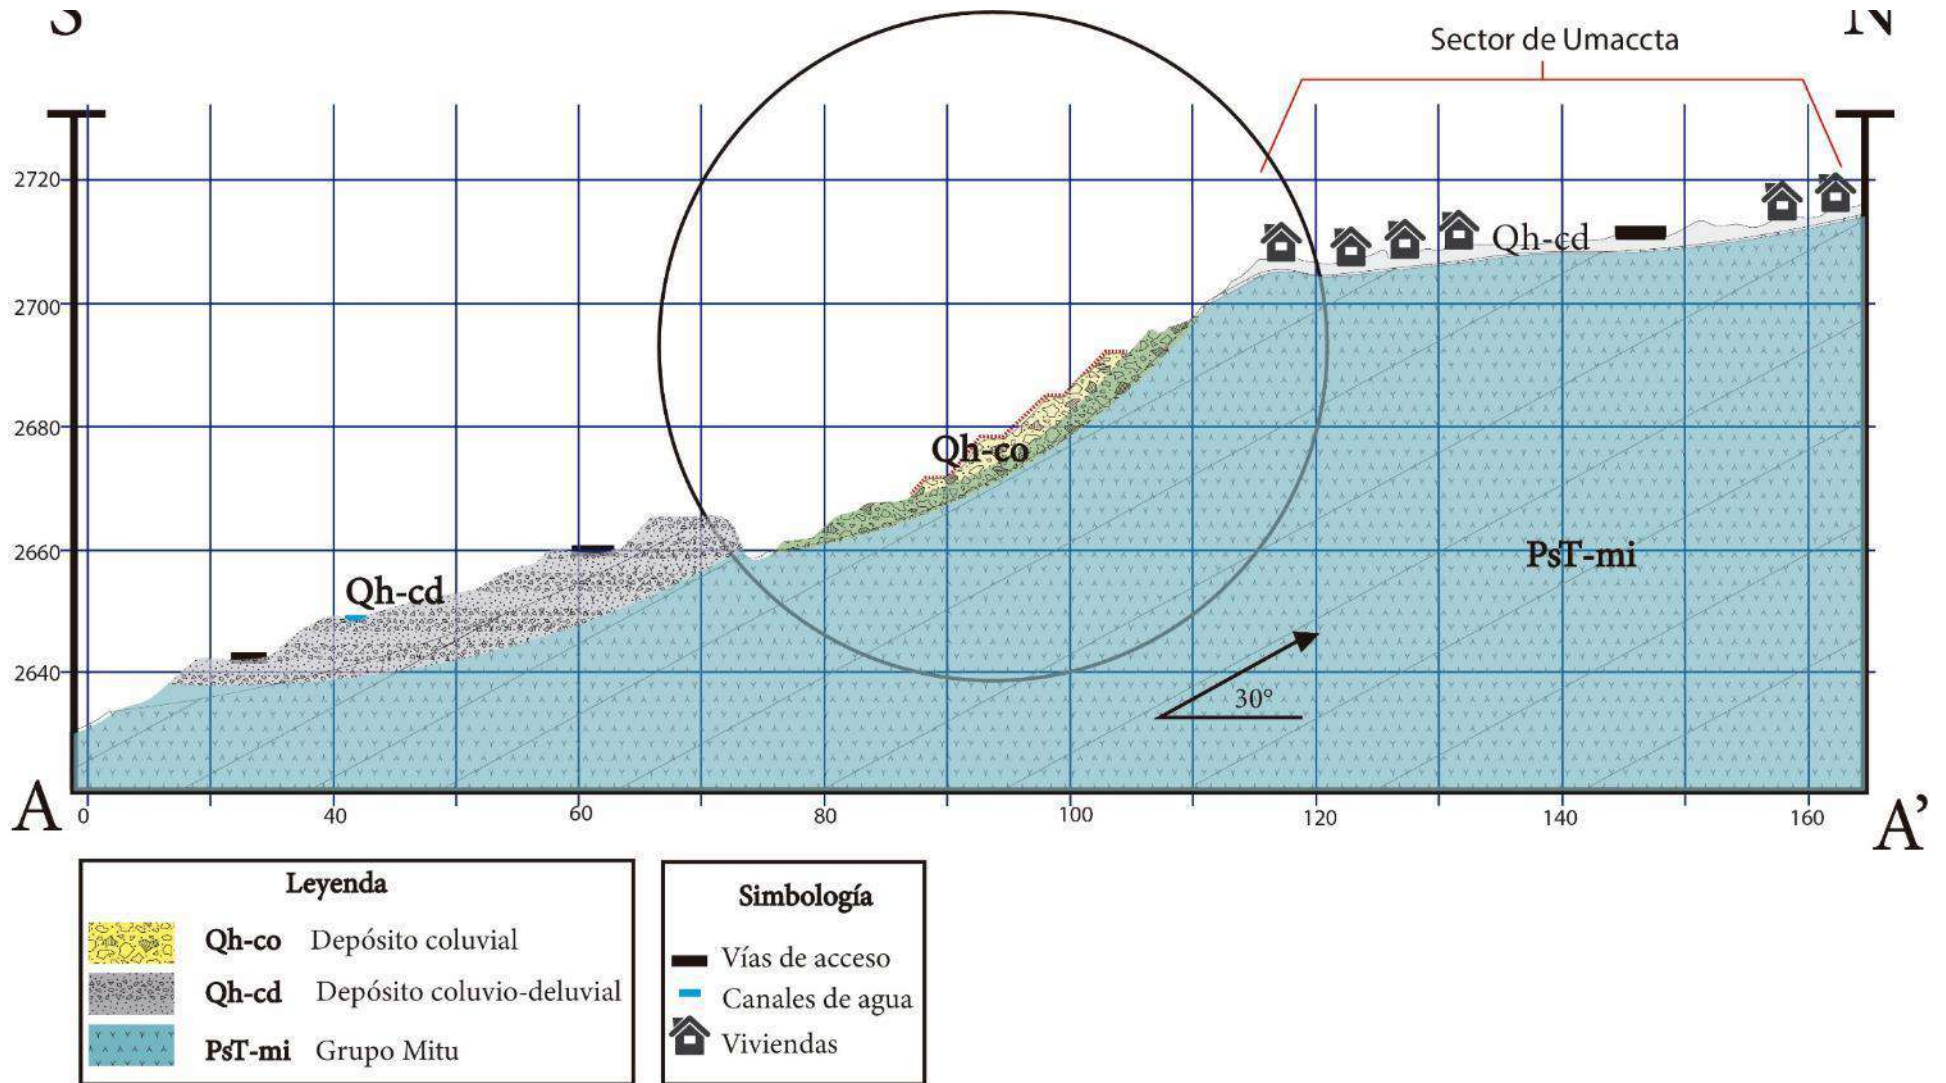
Figura 17. Perfil A-A' del mapa geológico (Anexo 1-mapa 1), muestra la configuración litoestratigráfica actual del sector de Umaccata Baja.

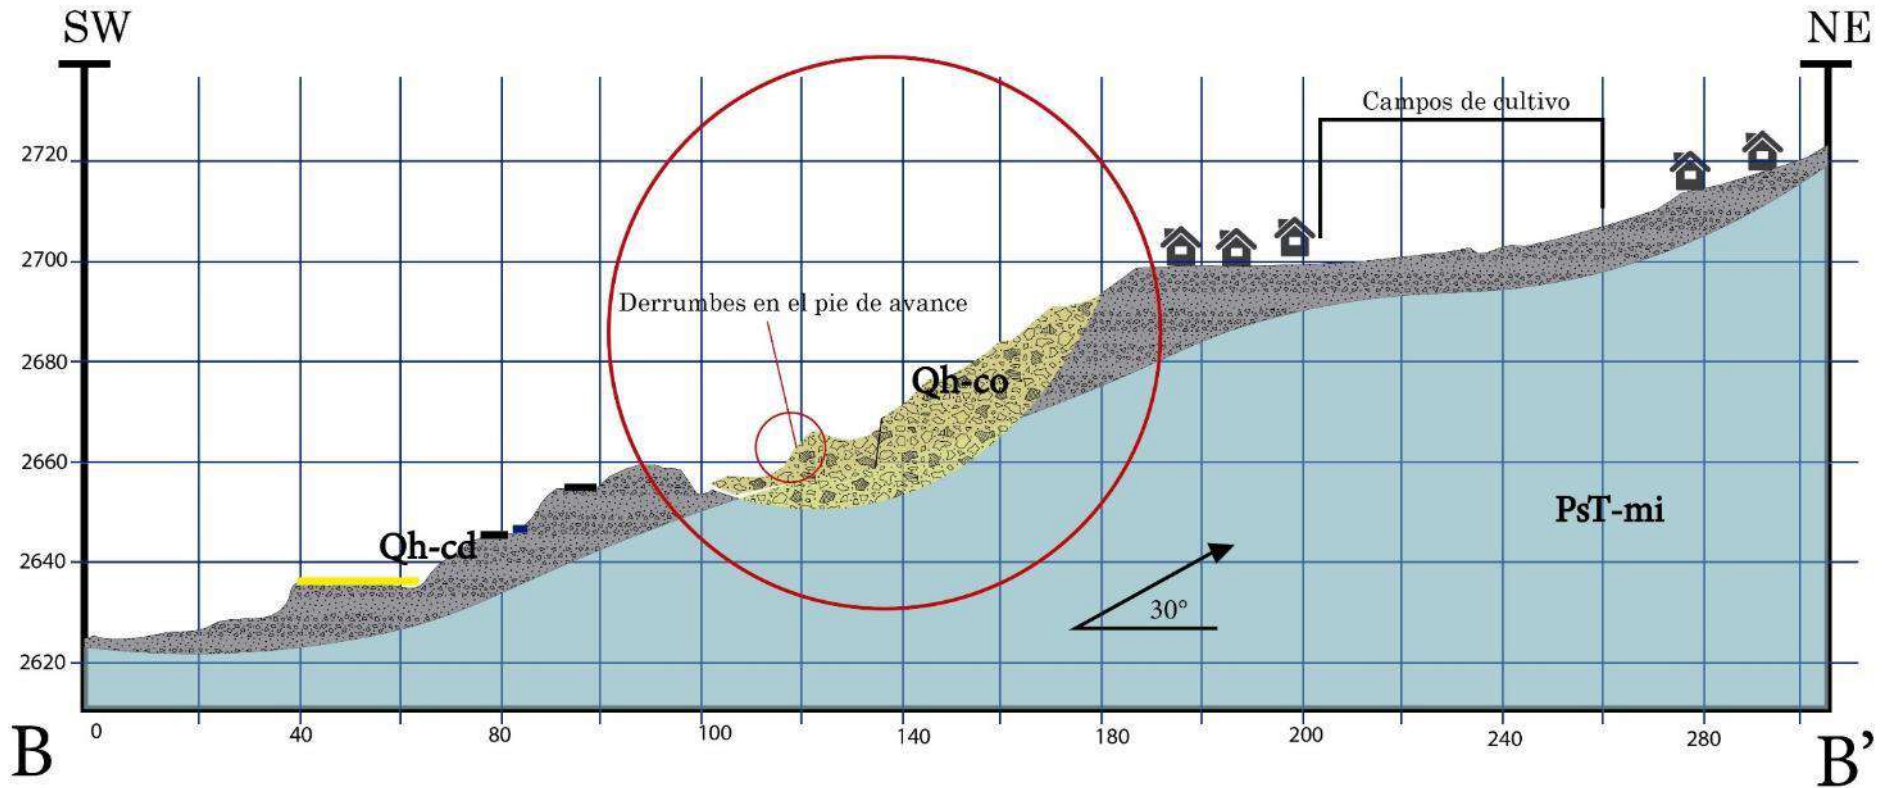
Figura 18. Perfil B-B' del mapa geológico (Anexo 1-mapa 1), muestra la configuración litoestratigráfica actual del sector de Umaccata Baja.

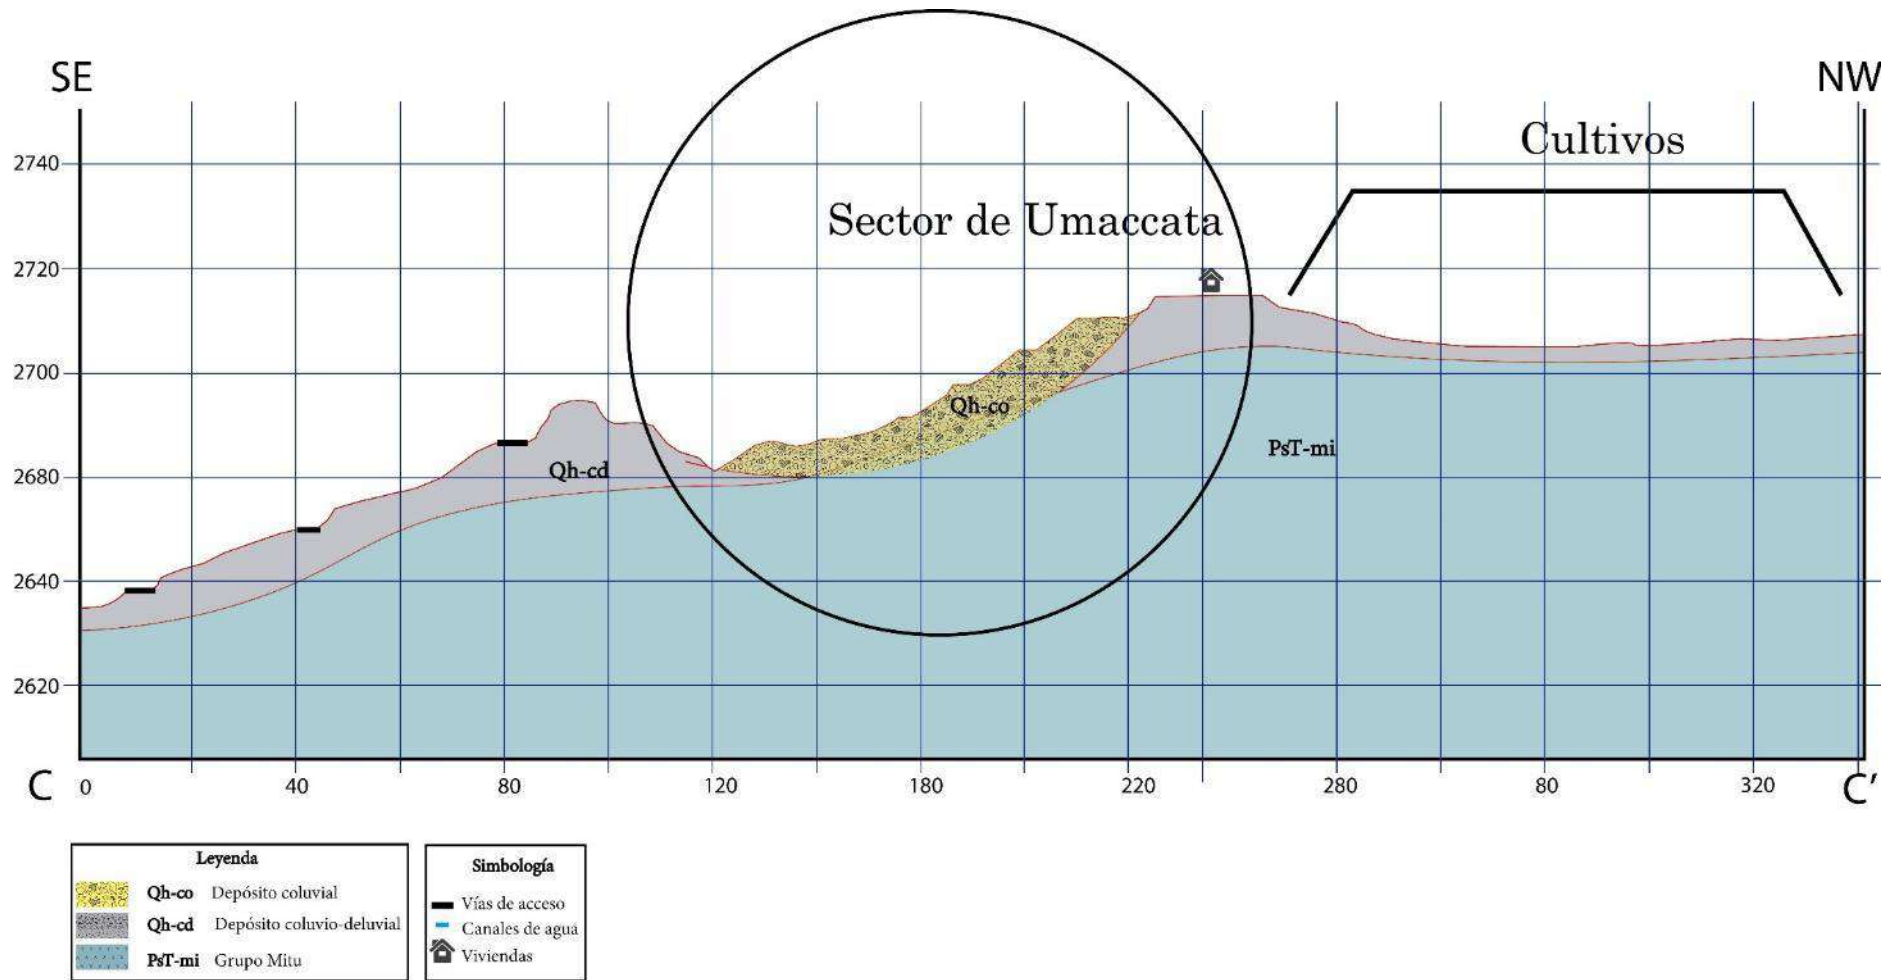
Figura 19. Perfil C-C' del mapa geológico (Anexo 1-mapa 1), muestra la configuración litoestratigráfica actual del sector de Umaccata Baja.

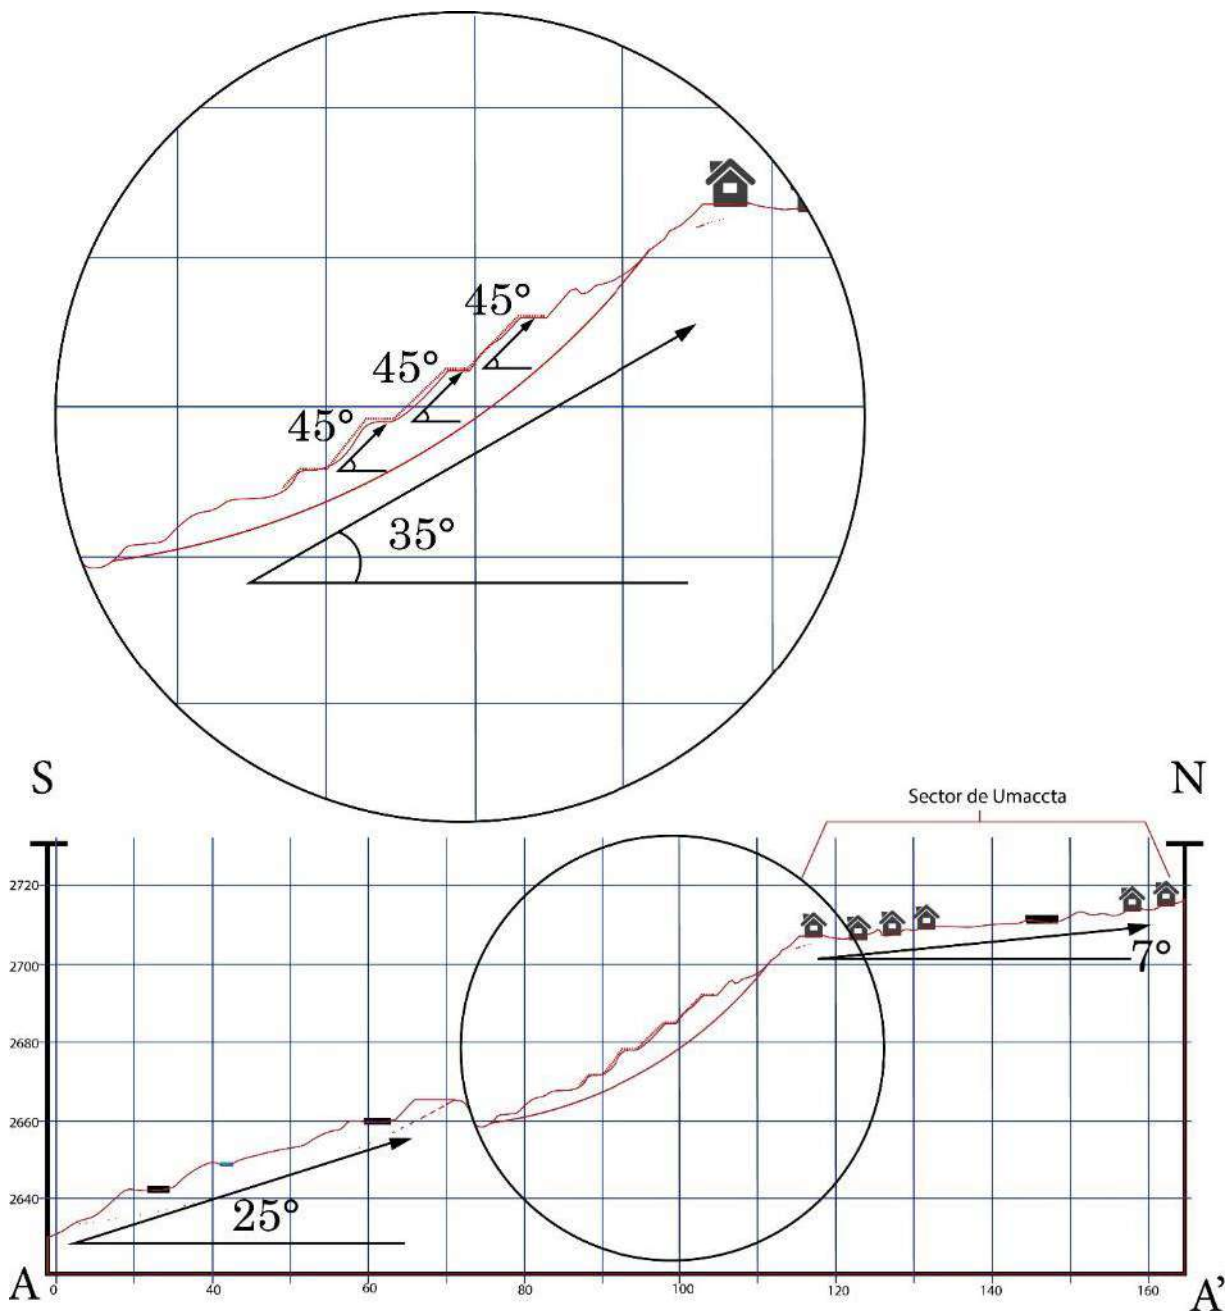
Figura 20. Pendientes en el perfil A-A de mapa 2, anexo 1. Muestra las pendientes en la ladera donde ocurrió el deslizamiento y las pendientes de las banquetas construidas para intentar estabilizarlo.

Si comparamos los modelos digitales históricos de terreno (ALOS PALSAR) del año 2011, con el modelo digital actual (levantamiento fotogramétrico con dron), podemos observar que el corte del talud (en medio de la ladera) incrementó la pendiente de la misma de 30° a 35° (figura 26), además, el material removido le quito resistencia y estabilidad, haciendo que el peso del material detrítico (esfuerzo por gravedad) sobrepase la resistencia del material (coluvio-deluvial y rocas fracturada del Grupo Mitu) desencadenando el deslizamiento (figura 25 y fotografía 2).

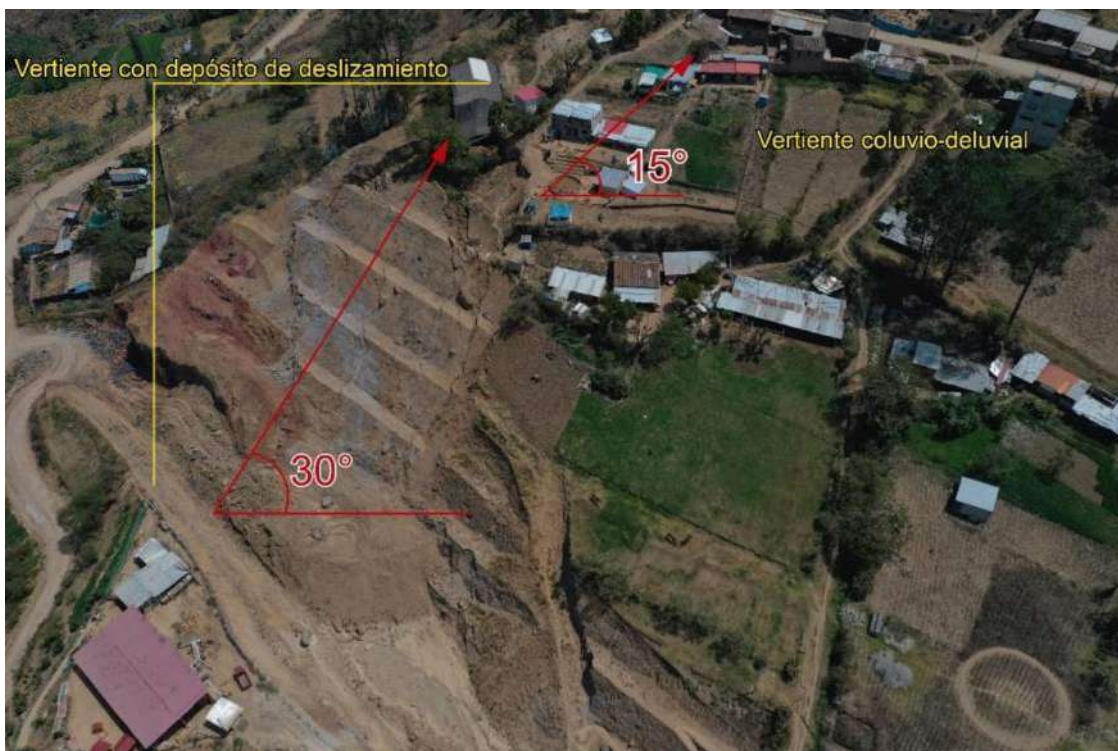
Esta es la principal unidad geomorfológica identificada en el área de inspección, corresponde al material detrítico y fragmentos rocosos del Grupo Mitu, que conformaron el deslizamiento del 2021. Esta vertiente posee una pendiente promedio de 30° (figura 23).

Figura 23. Unidades geomorfológicas en el sector de Umaccata Baja.

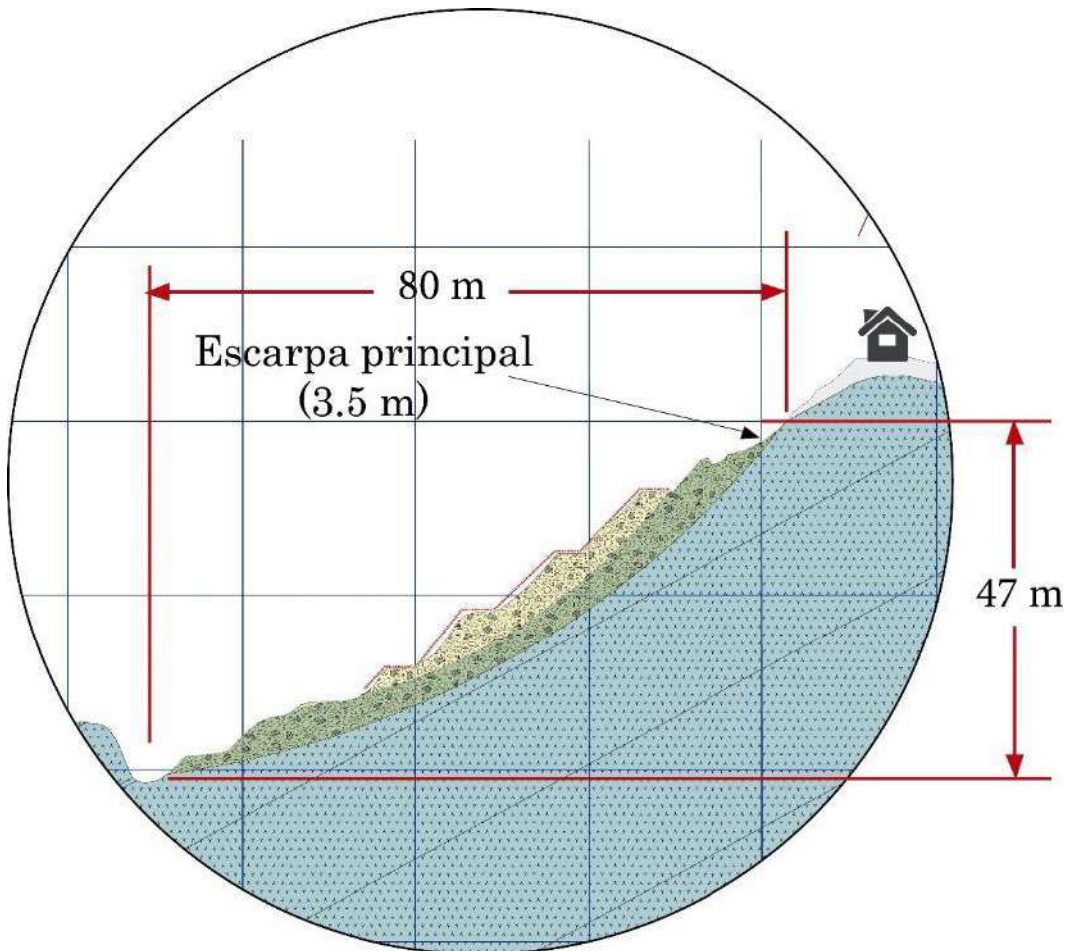
Figura 28 Acercamiento del perfil A-A' de dirección S-N, muestra la longitud de la masa deslizada y altura entre la escarpa principal y pie del deslizamiento.

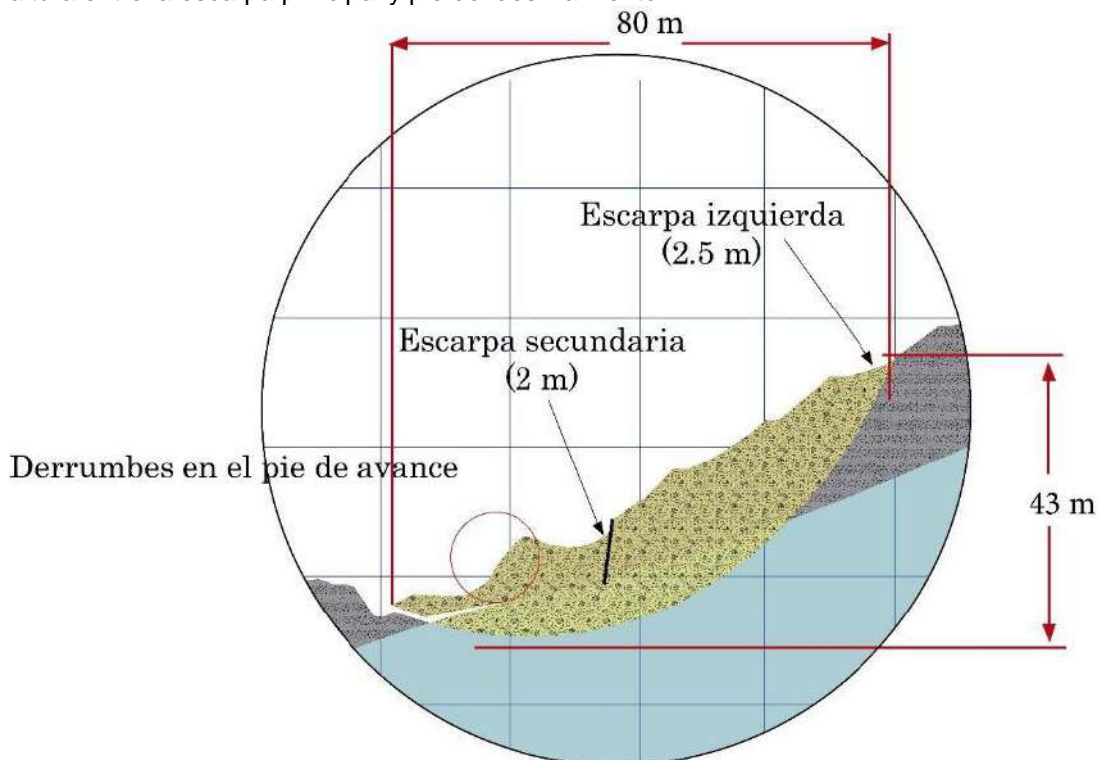
Figura 29 Acercamiento del perfil B-B' de dirección SE-NW, muestra la longitud de la masa deslizada y altura entre la escarpa principal y pie del deslizamiento.

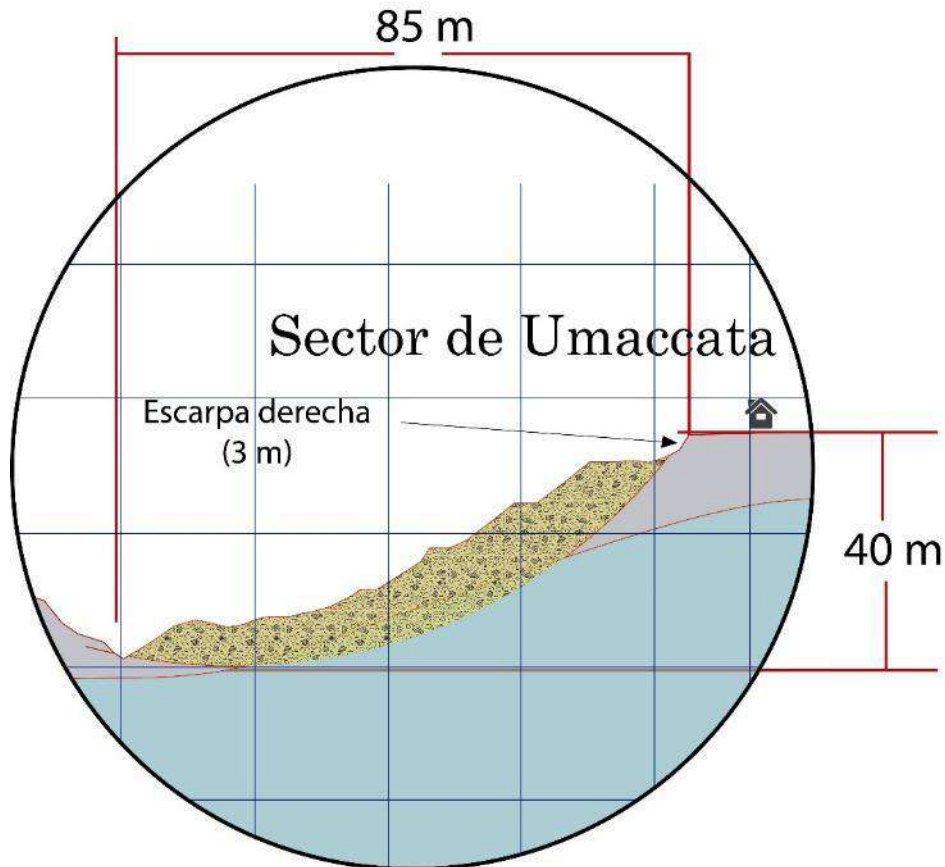
Figura 30. Acercamiento del perfil C-C' de dirección SW-NE, muestra la longitud de la masa deslizada y altura entre la escarpa principal y pie del deslizamiento.
