Informe Técnico N° A7333

EVALUACIÓN DE PELIGROS GEOLÓGICOS POR MOVIMIENTOS EN MASA EN EL SECTOR CALERA

Departamento Arequipa
Provincia Caylloma
Distrito Chivay

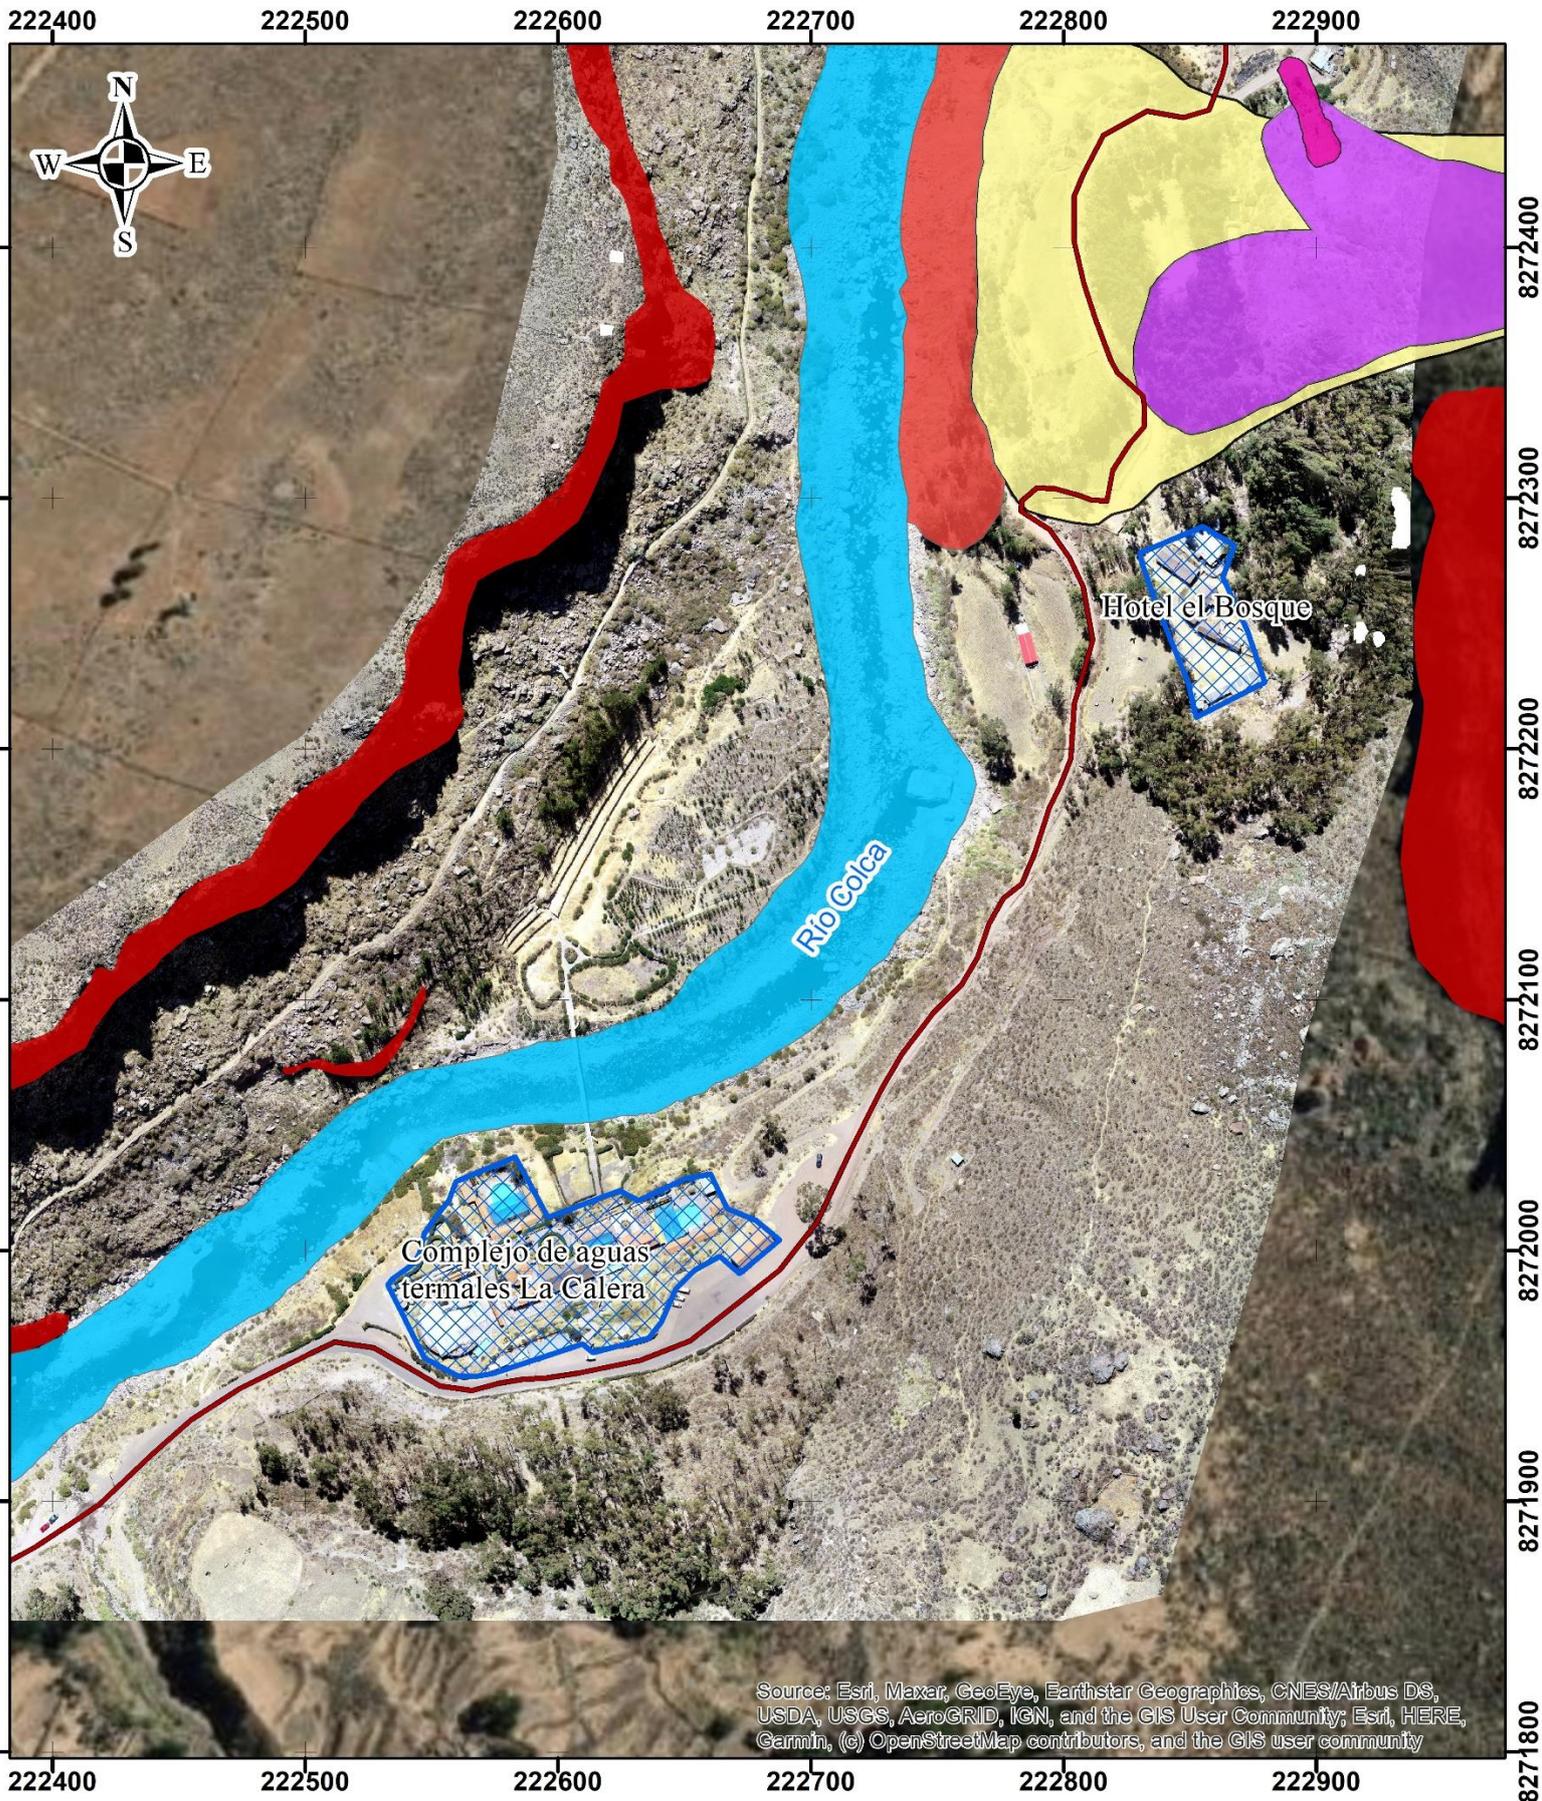
Mapa N°4. Mapa de cartografía de peligros geológicos, del sector Calera. Elaboración propia

MAPA DE CARTOGRAFÍA DE PELIGROS GEOLÓGICOS DEL SECTOR CALERA
