Informe Técnico Nº A7335

EVALUACIÓN DE PELIGROS GEOLÓGICOS POR DERRUMBES EN EL SECTOR APV. VIRGEN ASUNTA

Departamento Cusco Provincia Cusco Distrito Saylla

DICIEMBRE 2022

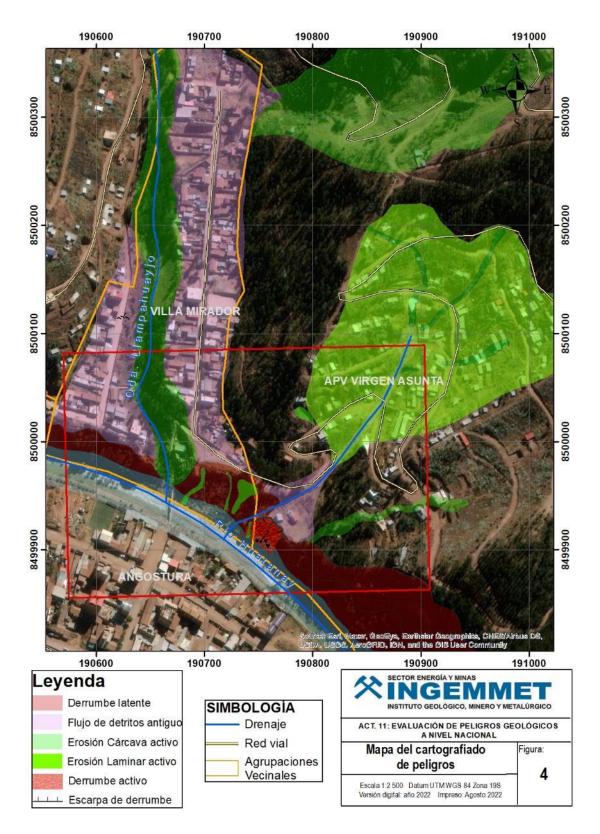
Mapa 4. Mapa del cartografiado de peligros geológicos del sector Angostura modificado de Medina (2021).

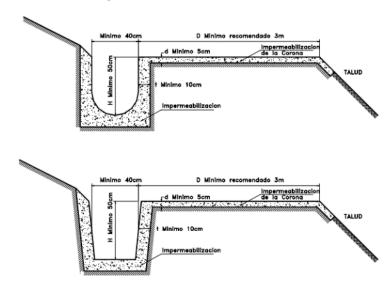
Figura 12: Detalle de zanjas de coronación para el control de aguas superficiales en un

Zanjas de corona: Las zanjas en la corona o parte alta de un talud son utilizadas para interceptar y conducir adecuadamente las aguas lluvias, evitando su paso por el talud.

La zanja de coronación no debe construirse muy cerca al borde superior del talud, para evitar que se conviertan en el comienzo y guía de un movimiento en masa o de una nueva superficie de falla (movimiento retrogresivo) Se recomienda que las zanjas de coronación sean totalmente impermeabilizadas. Las dimensiones y ubicación de la zanja pueden variar de acuerdo a la topografía de la zona y al cálculo previo de caudales colectados (Suárez, 1998) (figura 12).

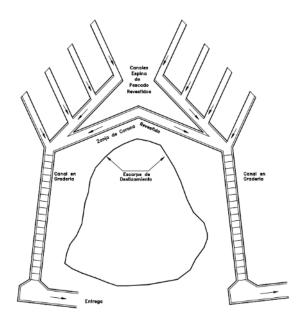
Figura 13: Esquema en planta de canales colectores espina de pescado. Tomado de Suárez (1998).

Canales colectores en espina de pescado: Para disminuir la infiltración de agua en las áreas arriba del talud se acostumbra construir canales colectores en espina de pescado, las cuales conducen las aguas colectadas, por la vía más directa hacia afuera de las áreas vulnerables del talud. Estos canales deben impermeabilizarse adecuadamente para evitar la reinfiltración de las aguas (Suárez, 1998) (Figura 13).

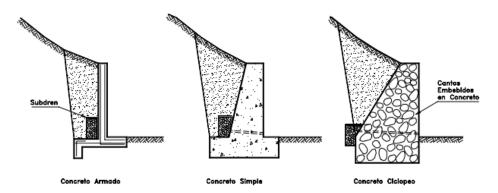
Figura 14: Esquema de muros rígidos. Tomado de Suárez (1998).

Muros masivos rígidos: Son estructuras rígidas, generalmente de concreto, las cuales no permiten deformaciones importantes sin romperse. Se apoyan sobre suelos competentes para transmitir fuerzas de su cimentación al cuerpo del muro y de esta forma generar fuerzas de contención (Suárez, 1998) (Figura 14).

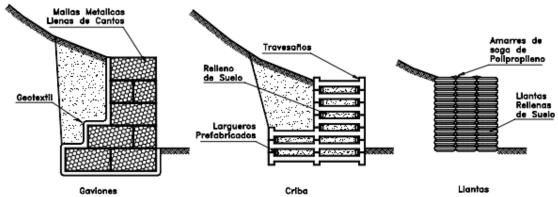
Figura 15: Esquema de muros flexibles. Tomado de Suárez (1998)

Muros masivos Flexibles: Son estructuras masivas, flexibles. Se adaptan a los movimientos. Su efectividad depende de su peso y de la capacidad de soportar deformaciones importantes sin que se rompa su estructura (Suárez, 1998) (Figura 15).
