Informe de Evaluación del Riesgo por Caída de Rocas en el AA.HH. Rodrigo Franco

Distrito de Santiago de Surco

Municipalidad de Santiago de Surco

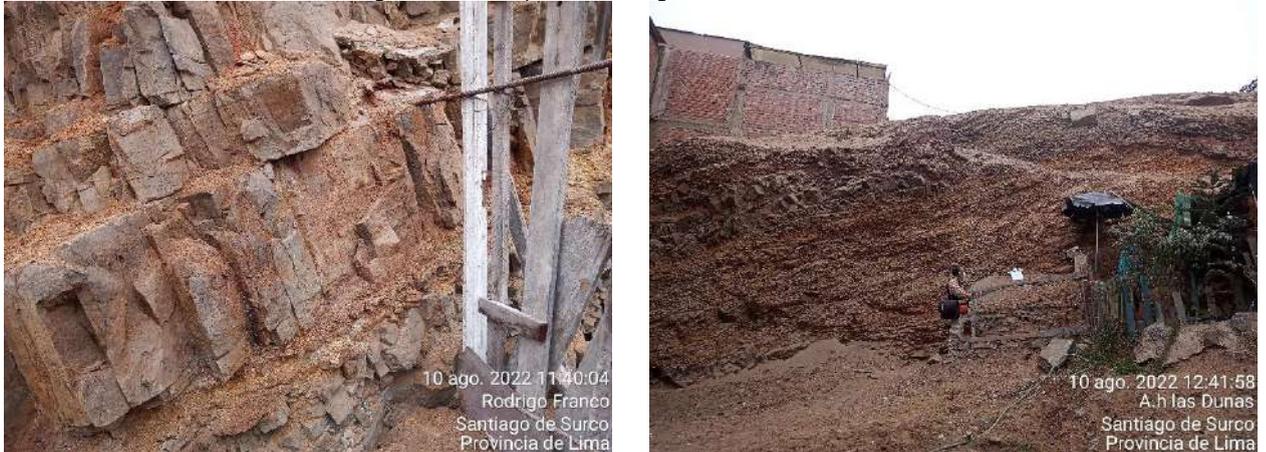
Figura N° 6: Composición litológica escalonados bien definidos

El ámbito de estudio del AAHH Rodrigo Franco presenta una configuración macro-geomorfológica controlada por el basamento estructural del macizo de la cordillera de los andes, definido por la composición lito-estructural volcánica, sedimentaria, intrusiva batolítica y marina; determinando unos perfiles geomorfológicos escalonados separados por saltos bien definidos, como se observa en las fotos:
