Informe Técnico N° A7341

EVALUACIÓN DEL PELIGRO GEOLÓGICO POR DESLIZAMIENTO EN EL SECTOR PALMERAS DE LA COMUNIDAD CAMPESINA DE TOTORA PALCA

Departamento Cusco
Provincia Chumbivilcas
Distrito Llusco

DICIEMBRE
2022

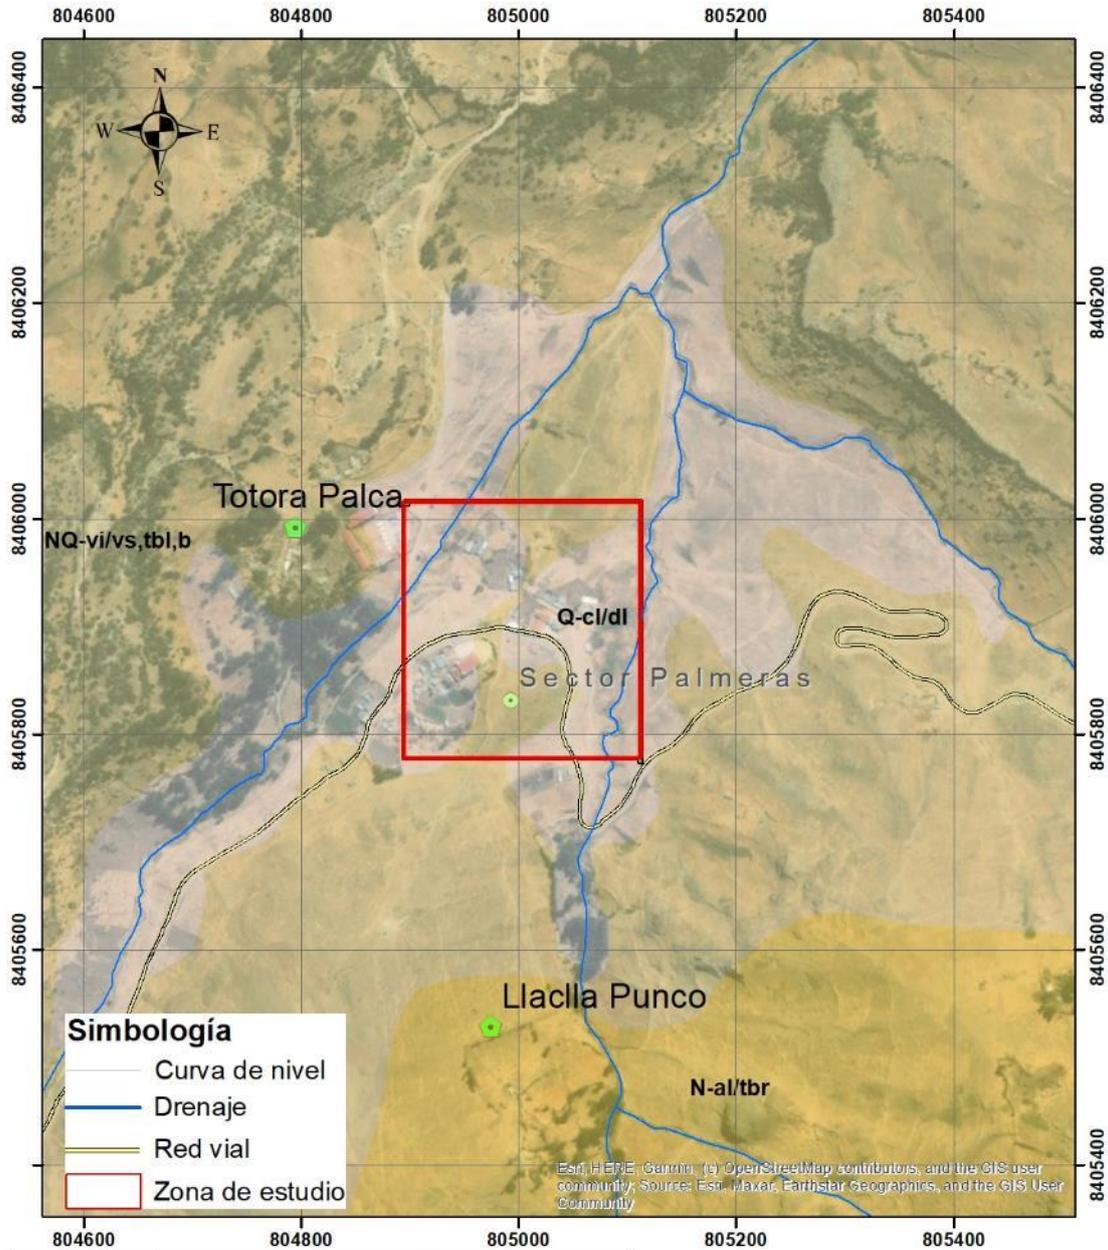
Mapa Geológico	Mapa: 1
-----------------------	-------------------

Se tienen afloramientos de tobas y flujos piroclásticos, que están muy fracturadas y altamente meteorizadas (Centro Volcánico Vilcarani -Evento 1), sobre estas se aprecian depósitos coluvio-deluviales poco consolidados, compuesta por gravas (30%), gránulos (20%) envueltos en una matriz areno limosa (50%).

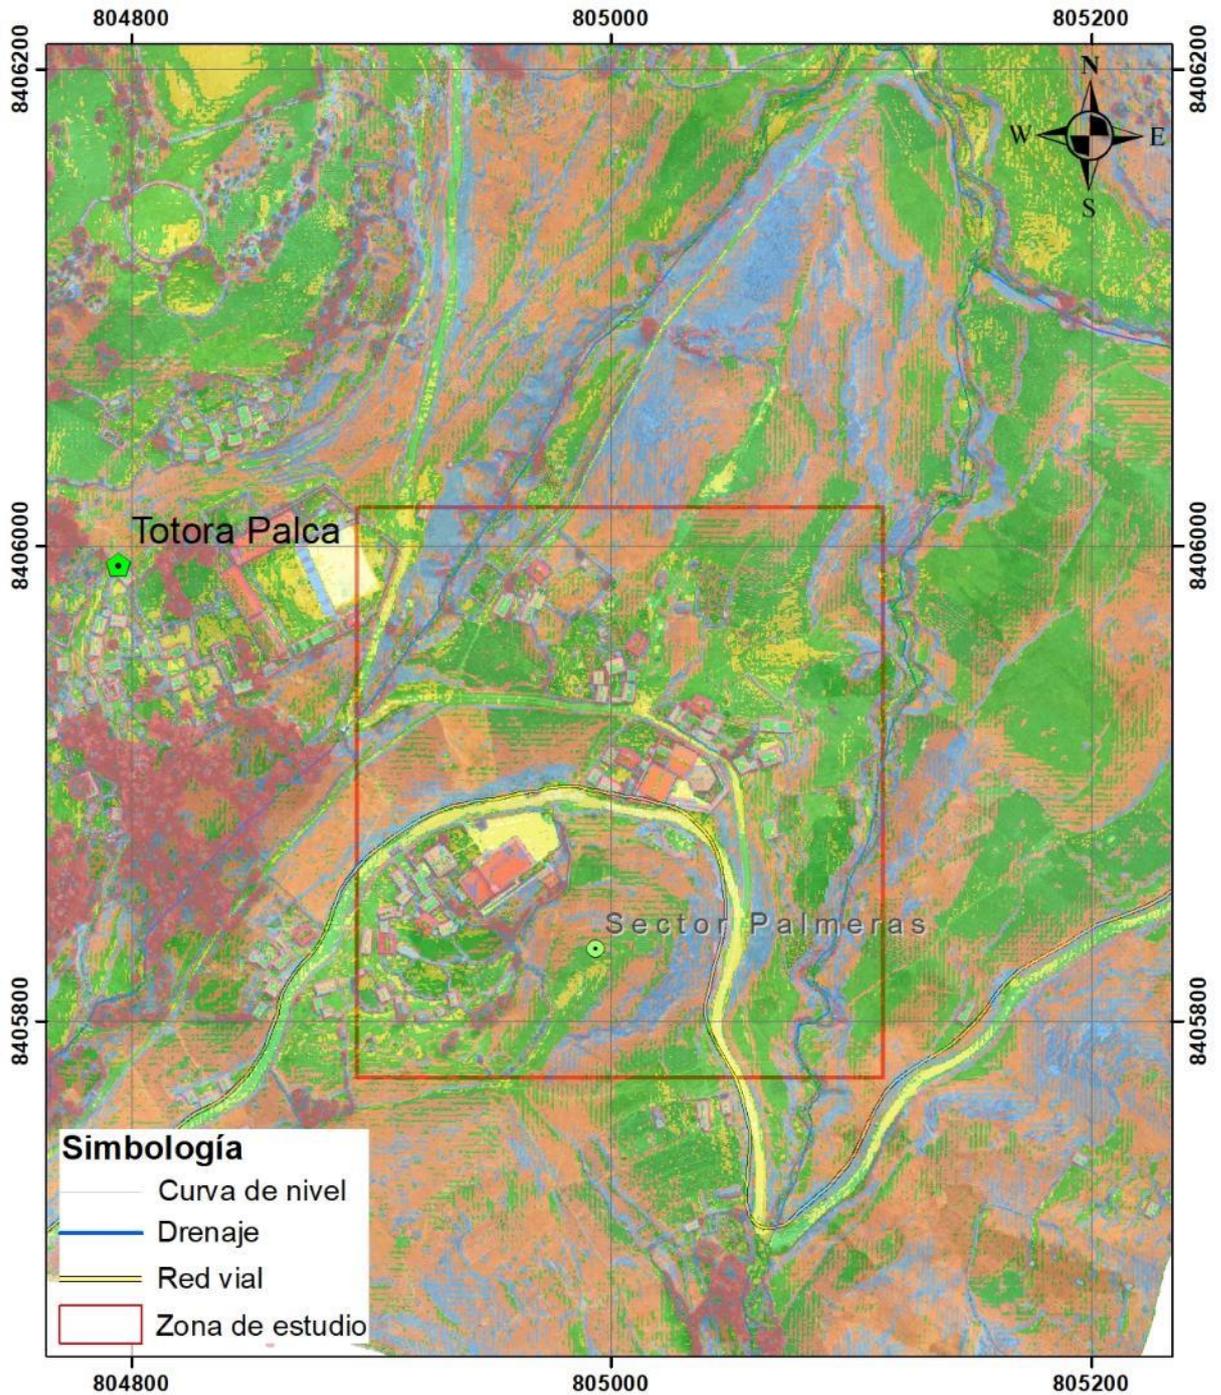
<p>SECTOR ENERGÍA Y MINAS INGEMMET INSTITUTO GEOLÓGICO, MINERO Y METALÚRGICO</p>	
ACT. 11: EVALUACIÓN DE PELIGROS GEOLÓGICOS A NIVEL NACIONAL	
Mapa de Pendientes	Mapa: 2
Escala 1:2500 Datum UTM WGS 84 Zona 18S Versión digital: año 2022 Impreso: Agosto 2022

En la comunidad campesina de Totora Palca se tienen afloramientos de tobas, que presentan terrenos con pendientes fuertes a muy fuertes (15° a 45°) y hasta muy escarpadas (>45°); las áreas con depósitos coluvio-deluviales presentan terreno con pendientes suaves a moderados (1° a 15°), el sector donde se produjo el deslizamiento presenta afloramientos rocosos muy fracturados y altamente meteorizados con una pendiente fuerte.

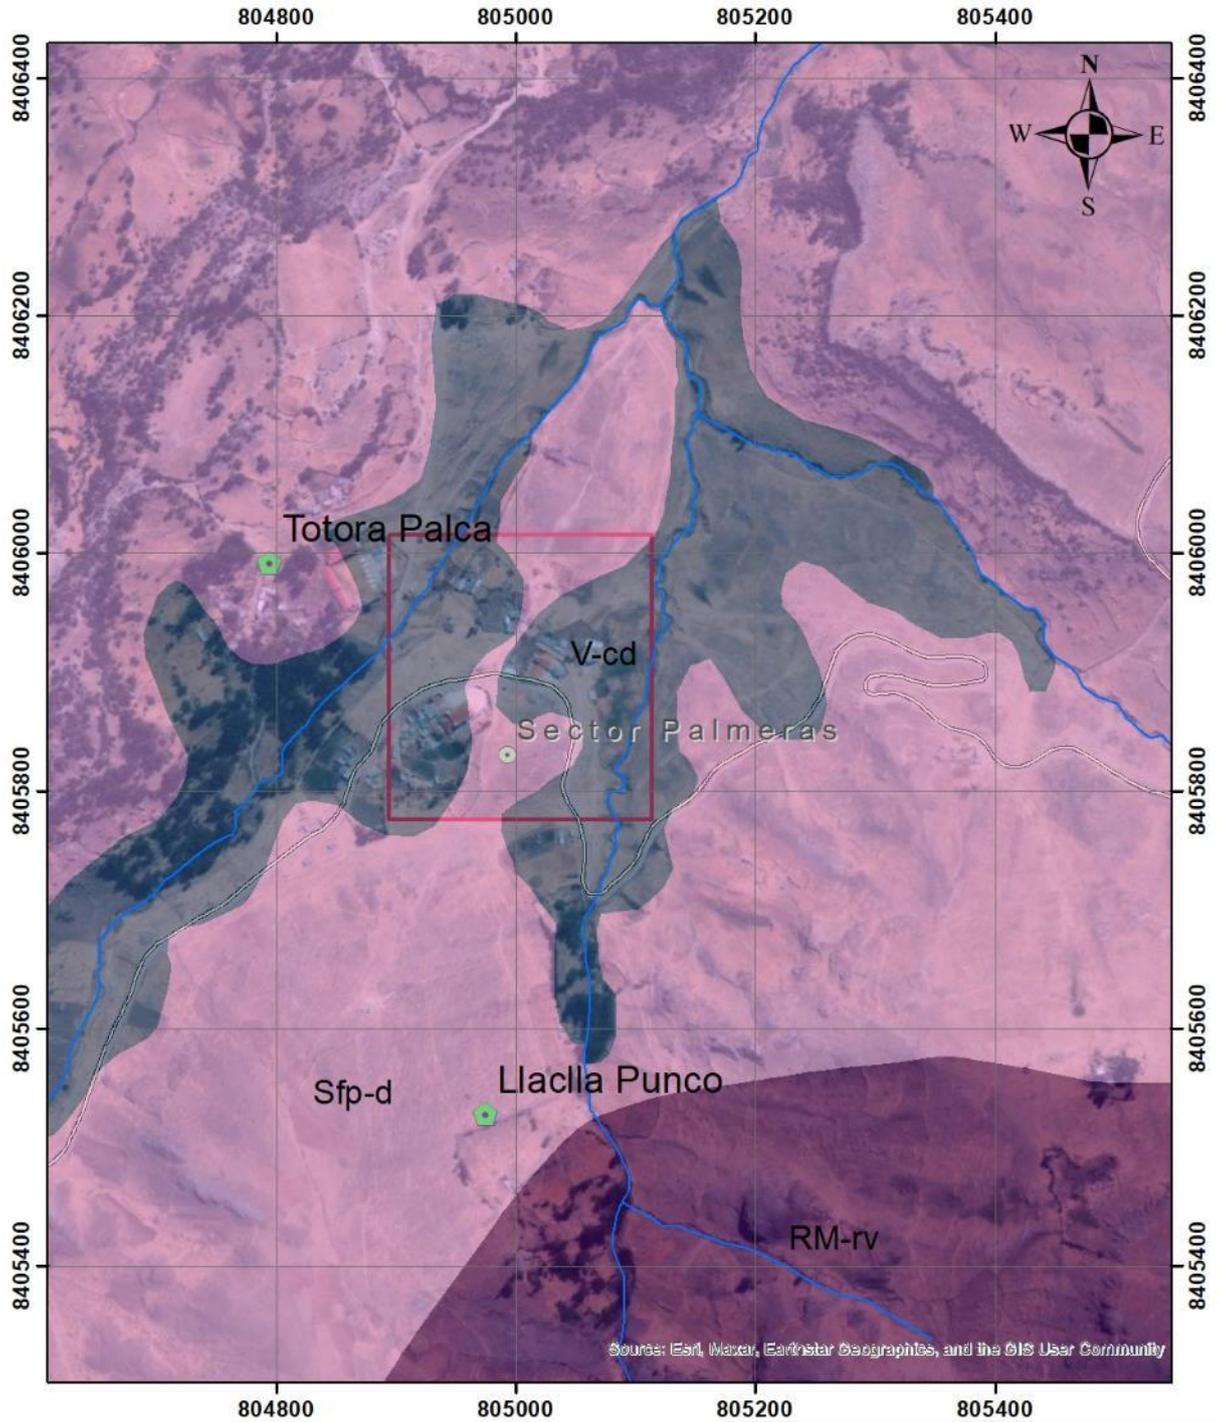
SECTOR ENERGÍA Y MINAS INGEMMET INSTITUTO GEOLOGICO, MINERO Y METALURGICO	
ACT. 11: EVALUACIÓN DE PELIGROS GEOLÓGICOS A NIVEL NACIONAL	
Mapa de Peligros	Mapa: 4
Escala 1:1 500 Datum UTMWGS 84 Zona 18S Versión digital: año 2022 Impreso: Agosto 2022

Se concluye que el área de estudio es considerada de **peligro alto** a la ocurrencia de reactivación de deslizamientos, que pueden ser desencadenados en la temporada de lluvias intensas y/o prolongadas y con sismos, que se pueden generar por la activación de fallas activas cercanas.
