Informe Técnico N° A7345

EVALUACIÓN DE PELIGRO GEOLÓGICO POR DESLIZAMIENTOS Y FLUJOS DE DETRITOS EN LOS CASERÍOS SICACATE Y LOMA DE SICACATE

Departamento Piura
Provincia Ayabaca
Distrito Montero

DICIEMBRE
2022

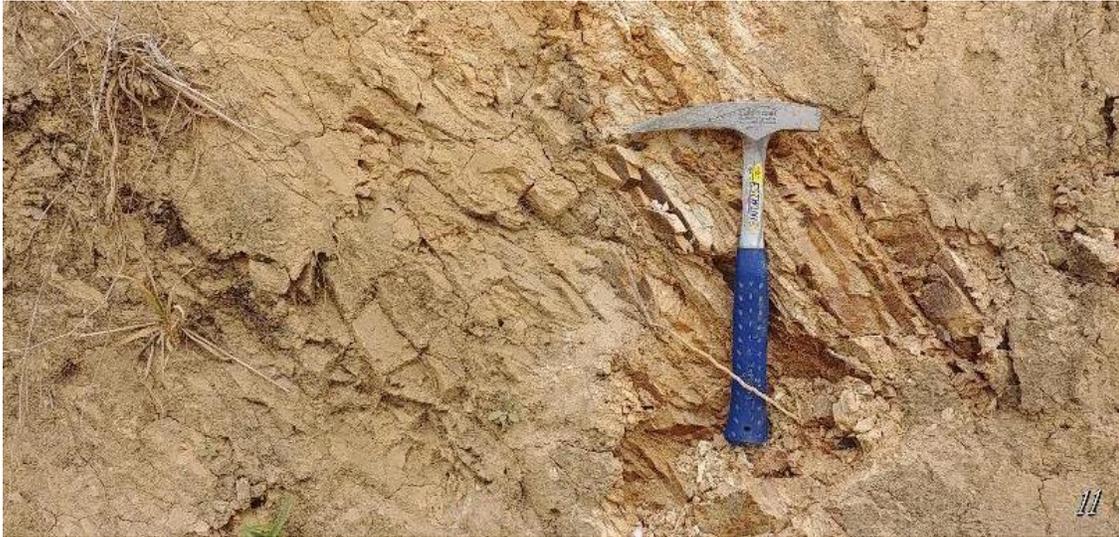
Las secuencias sedimentarias La Bocana Miembro Medio (Ks-bm) afloran en las inmediaciones del área urbana de Loma de Sicacate, está conformada por calizas lodolíticas, margas beige e intercaladas con calizas color gris en estratos delgados. Estas rocas, se encuentran muy fracturadas e intensamente meteorizadas (fotografía 2).

Fotografía 2. Secuencia de calizas lodolíticas y margas de la Formación La Bocana en la vía Sicacate – Loma de Sicacate, toma de muestra en las coordenadas 9486293N y 631155E.

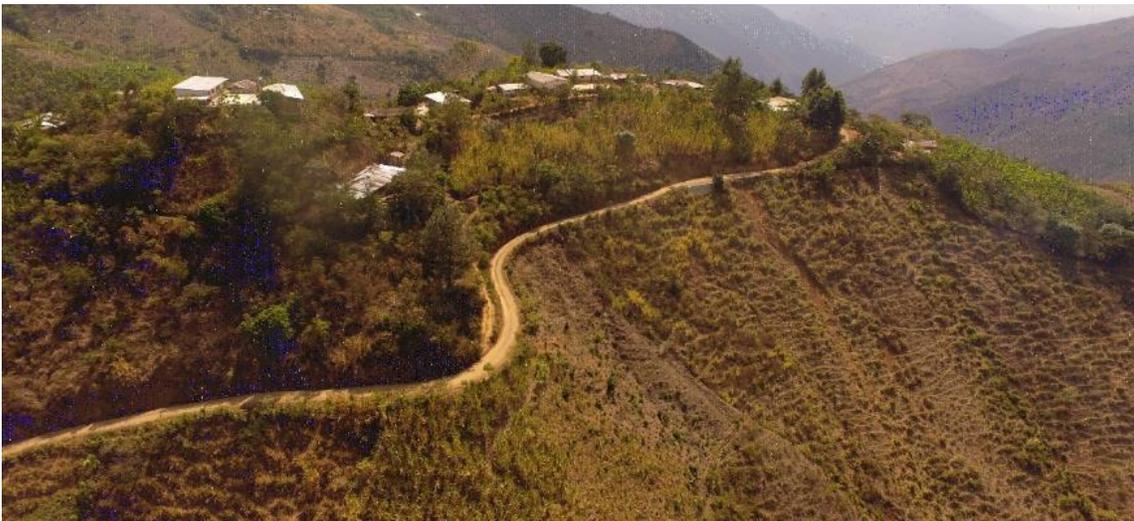
Son aquellos depósitos que se encuentran acumulados al pie de laderas prominentes, como material de escombros constituidos por bloques (25%), cantos (35%), gravas (20%), de formas subangulosos a angulosos y matriz areno-limosa (20%) que han sufrido transporte, se presentan entre los caseríos Loma de Sicacate y Sicacate. Los depósitos de esta unidad son conformados por depósitos de movimientos de masa antiguos, como los deslizamientos, avalanchas y derrumbes (fotografía 3).

Fotografía 3. Materiales coluvio-deluviales ubicados en las coordenadas 9486231N y 632402E.

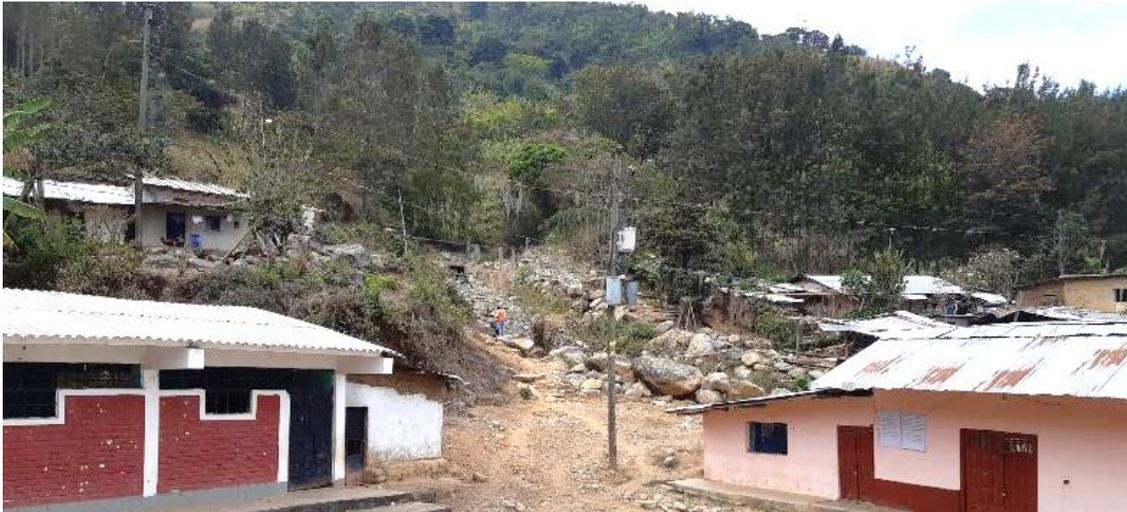
Están constituidos por cantos (35%), gravas (25%), arenas (25%) y limo-arenosa (15%). Los fragmentos de roca tienen formas angulosas a subredondeadas intercalados con niveles arenosos, secuencias clasto soportadas. Esta cobertura tiene espesores variables y se distribuye a ambas márgenes de la quebrada Sicacate (fotografía 4).

Fotografía 4. Materiales aluviales ubicados en las coordenadas 9486231N y 632402E.

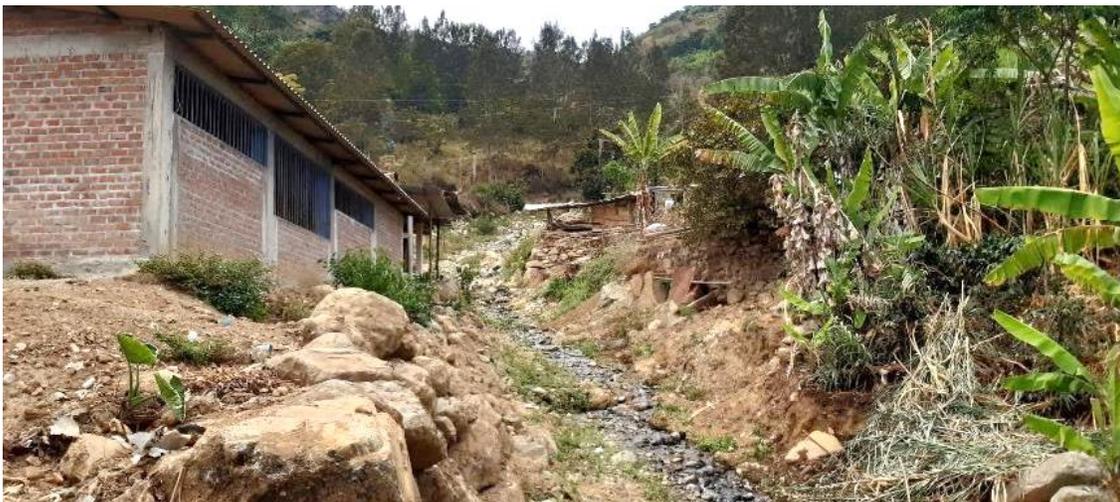
Están constituidos por cantos (35%) y gravas (40%) subredondeadas con arenas gruesas (25%). Estos materiales están distribuidos a lo largo del cauce de la quebrada Marmas, tiene aportantes de materiales finos como limos y arcillas que provienen desde las laderas y que son transportados por la escorrentía en temporada de lluvias. Esta cobertura tiene espesores variables, se distribuye a ambas márgenes y en el cauce de la quebrada Marmas (fotografía 5).

Fotografía 5. Depósitos fluviales en la quebrada Sicacate, coordenadas 9486291N y 632381E.

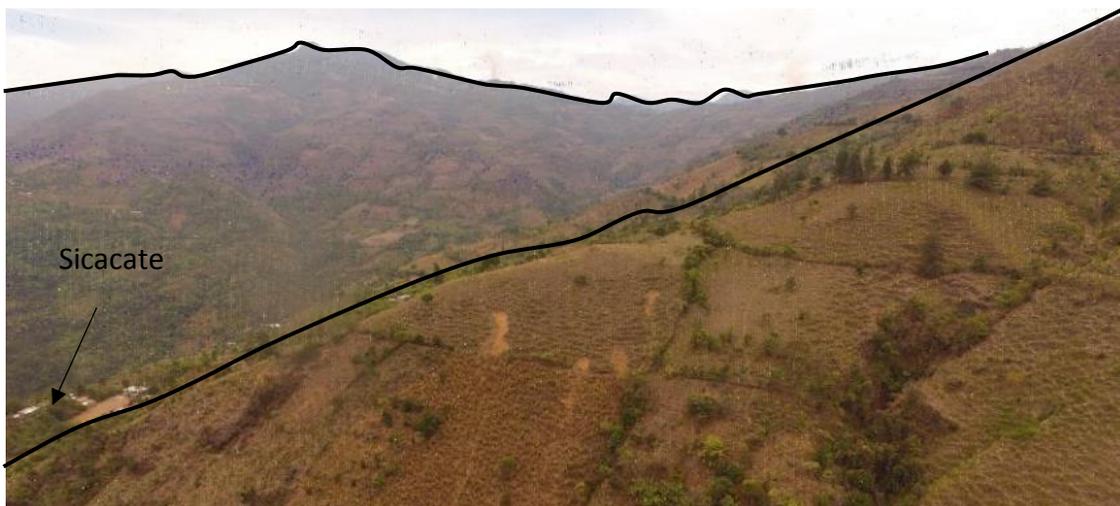
Subunidad de montaña en roca volcánico-sedimentaria (RM-rvs): Modelada en rocas volcánicas y sedimentarias de la Formación San Lorenzo, ubicadas al oeste y noroeste del área urbana de Montero; forma las partes altas de la zona de estudio, desde donde descienden quebradas que llegan hasta la parte baja de las viviendas (figura 6).

Figura 6. Montañas ubicadas al sur del caserío Sicacate, coordenadas 9485770N y 632761E.

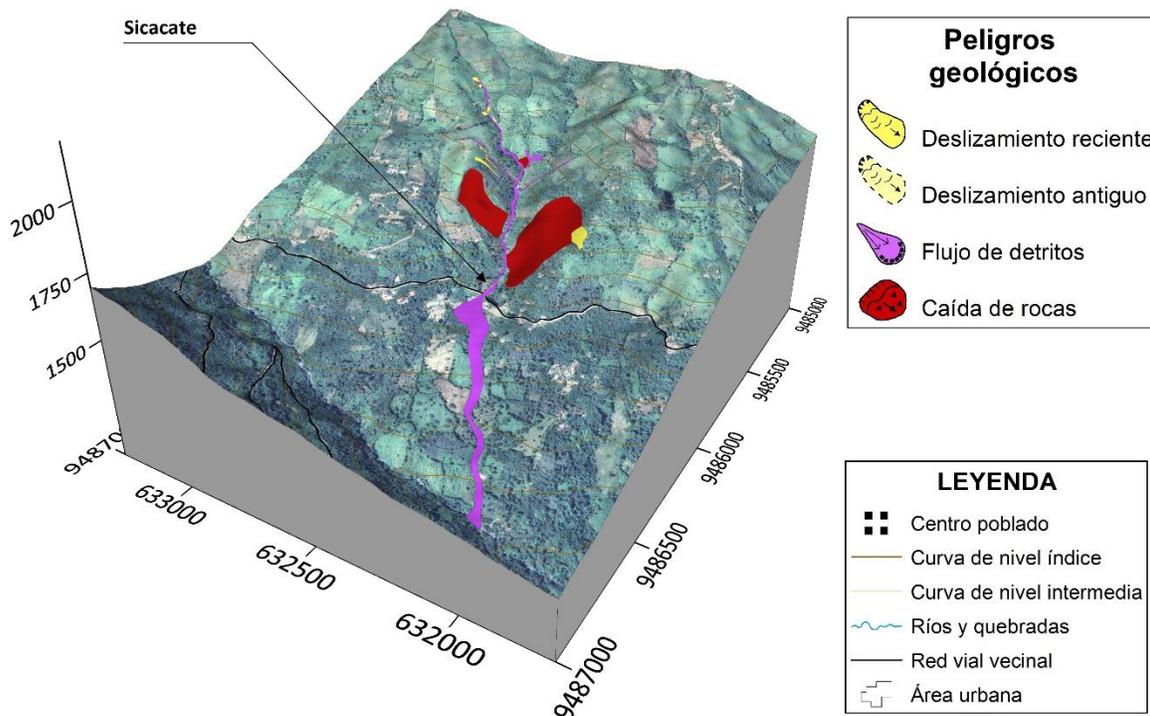
Figura 20. Peligros geológicos del caserío Siccate.

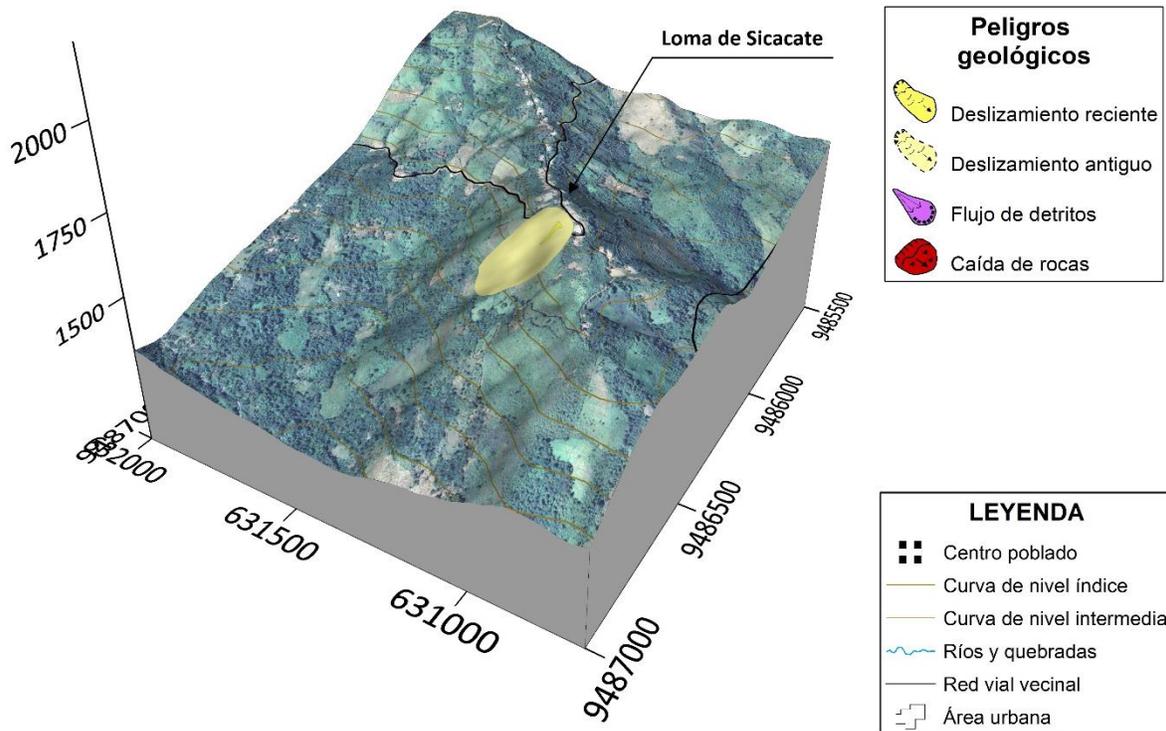
- La escarpa del deslizamiento es de forma alargada, empieza en la cota 1786 m s.n.m. y se desplaza hasta 1712 m s.n.m.
- La longitud total del escarpe alcanza 25 m, con un desnivel entre el escarpe y el pie de 74 m.
- El área afectada: 1 ha.
- La superficie de falla es rotacional.
- El salto de falla principal mide 0.50 m.
- Largo y ancho del deslizamiento: 100 m y 20 m.
- Volumen desplazado aproximado: 1080 m³.
- No se muestran evidencias de procesos retrogresivos.

Figura 23. Peligros geológicos del caserío Loma de Sicacate.

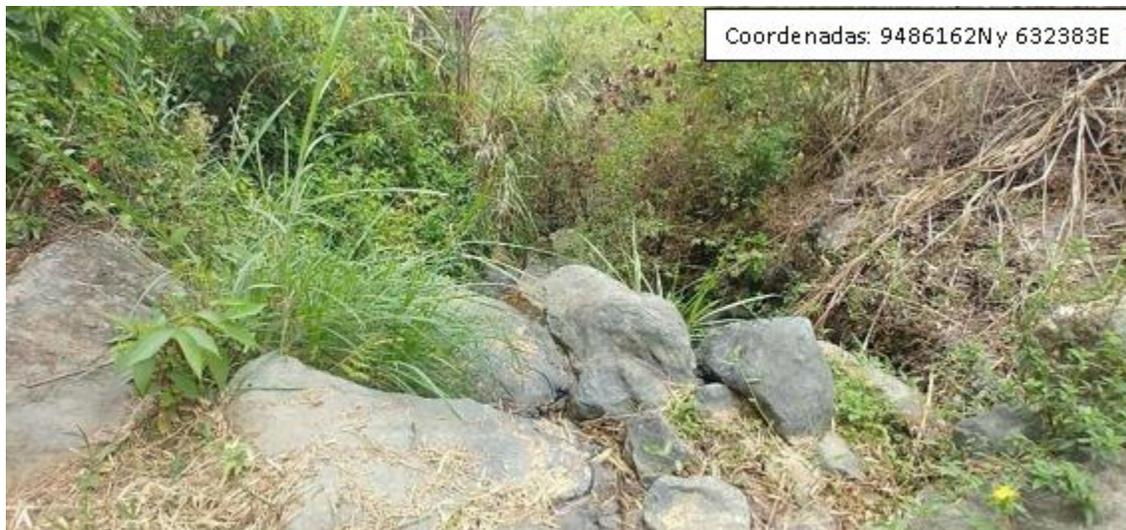
La cobertura cuaternaria está conformada por clastos y gravas retrabajadas de granulometría principalmente angulosa, están distribuidas de forma caótica lo que evidencia la ocurrencia de antiguos movimientos en masa con procesos violentos (figura 26).

Figura 26. Bloques y gravas de formas angulosos a subredondeados, en el sector Sicacate.

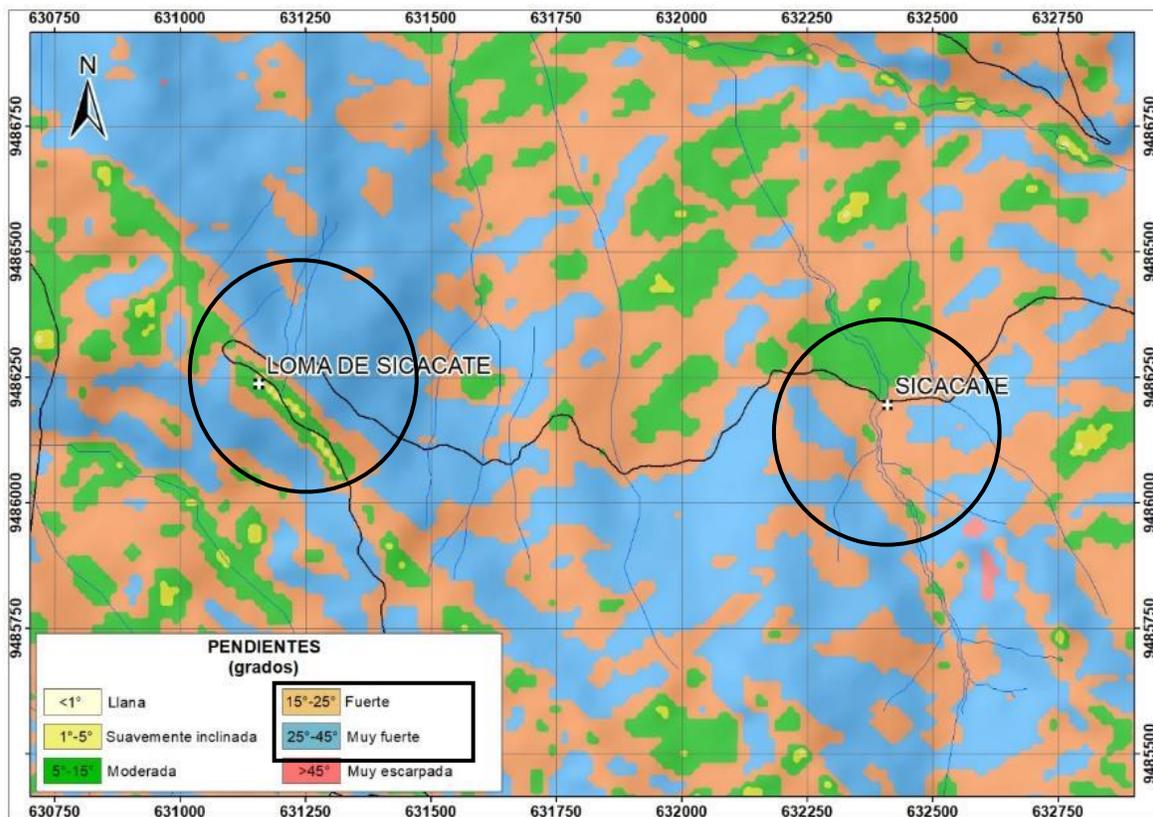
El análisis actual del relieve muestra que, las laderas del cerro Sicacate por donde desciende la quebrada del mismo nombre, está conformada por relieves con pendientes muy fuertes a muy escarpadas (25° a $>45^\circ$), condicionando la ocurrencia de deslizamientos y flujos. La ladera norte donde se asienta el caserío Loma de Sicacate tiene relieves con pendientes muy fuertes (figura 27).

Figura 27. Pendientes críticas en las zonas de estudio.

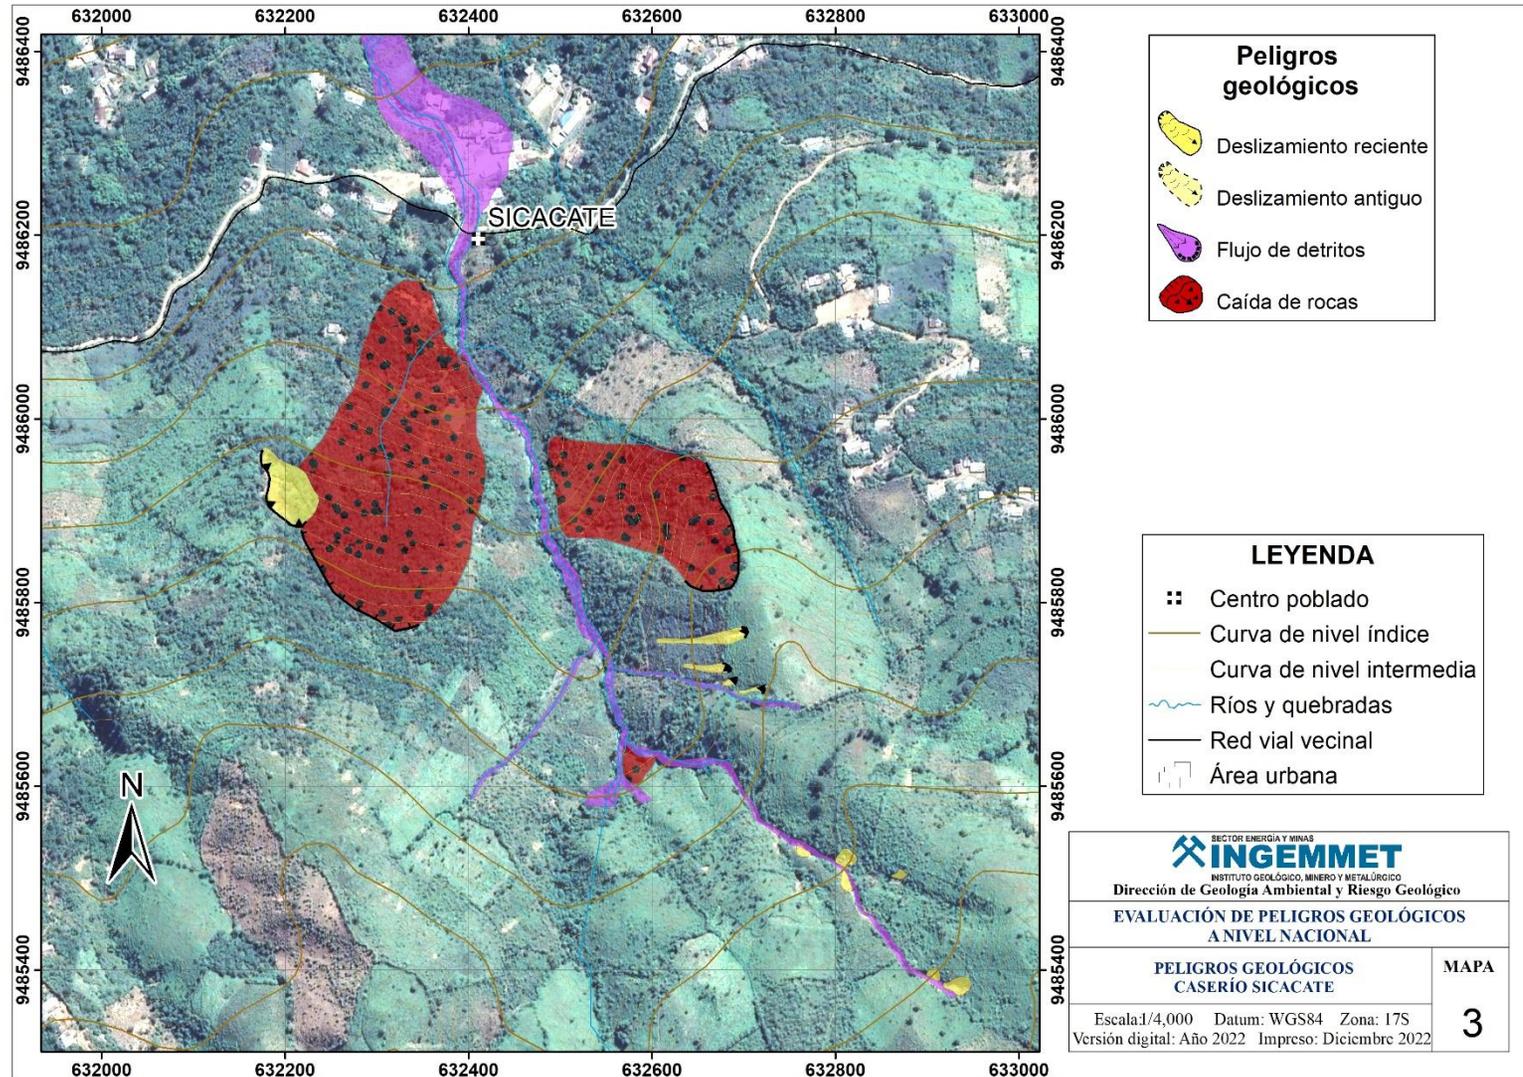
Se concluye que, el área urbana de Sicacate está expuesto a **Peligro Alto** por flujos de detritos y caídas de rocas, mientras que, tiene **Peligro Medio** por deslizamientos.

Mapa 3. Peligros geológicos en el caserío Sicacate.

Realizar el reforzamiento de muros de rocas en la quebrada, estabilizar las laderas en donde existen escarpes de deslizamientos recientes además de, mejorar el sistema de drenaje pluvial de vías, calles y trochas carrozables.

Se recomienda realizar la Evaluación de Riesgo (EVAR) para la reubicar las viviendas e infraestructuras asentadas al borde del cauce de la quebrada Sicacate.

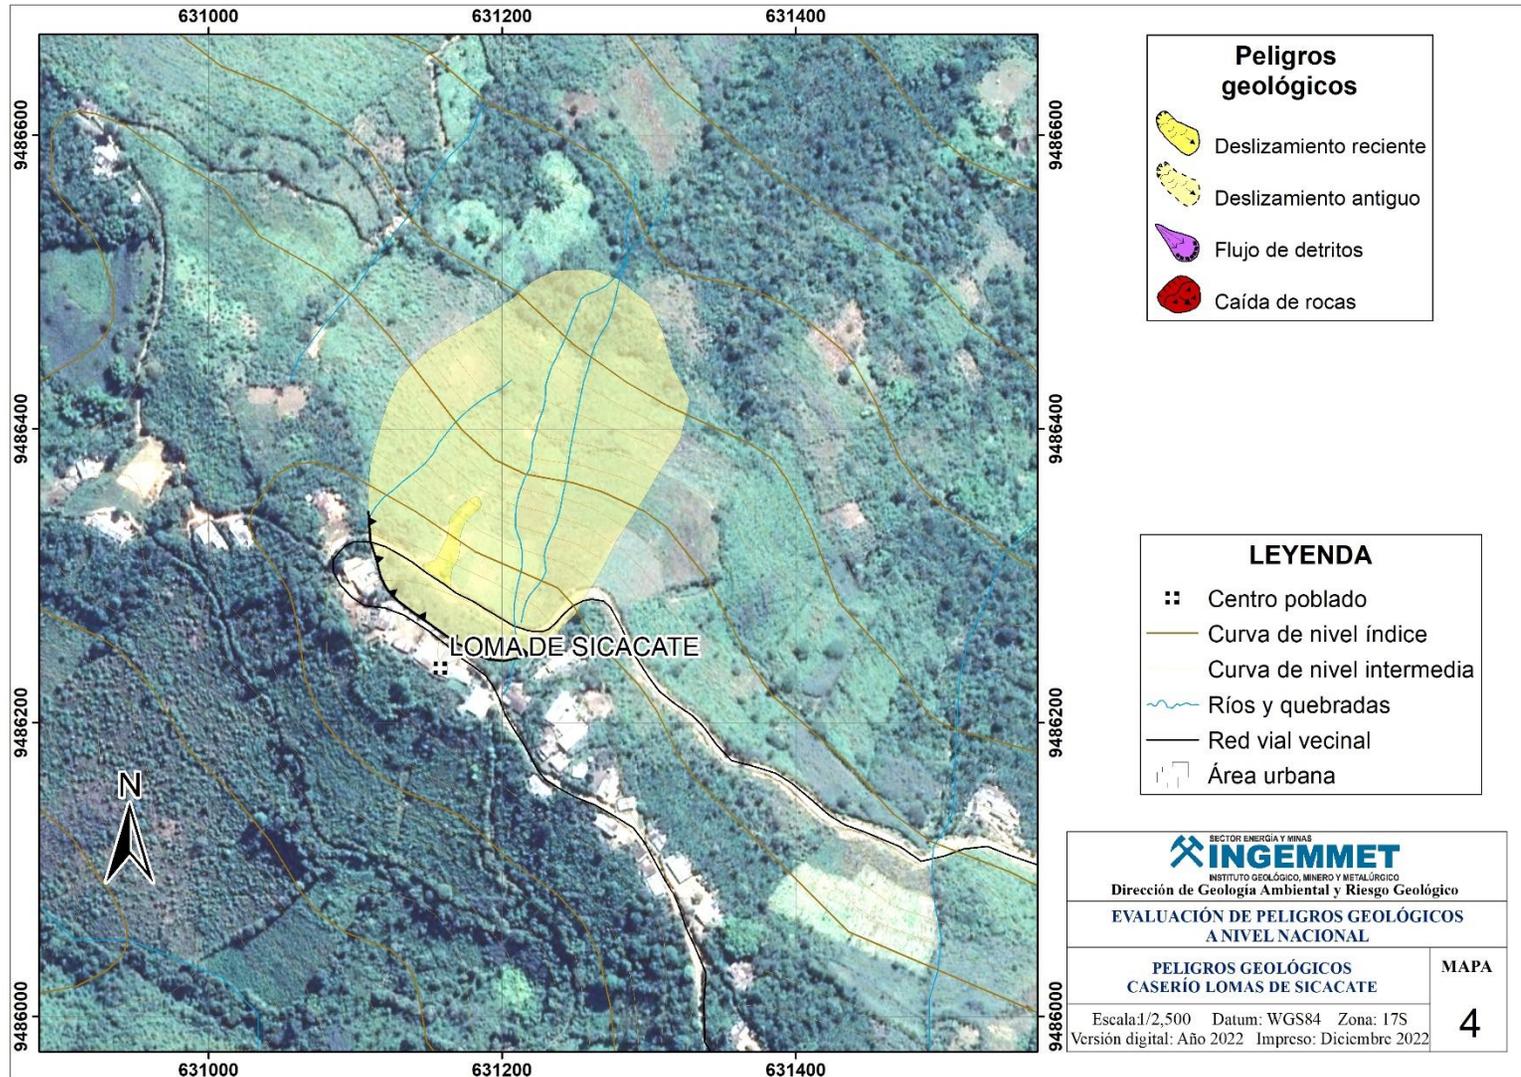
El caserío Loma de Sicacate, está expuesto a **Peligro Medio** ante deslizamiento, que afectan principalmente la vía de acceso entre los caseríos Sicacate, Loma, Israel, Alto de La Loma y Aradas de Chonta.

Mapa 4. Peligros geológicos en el caserío Lomas de Sicacate.

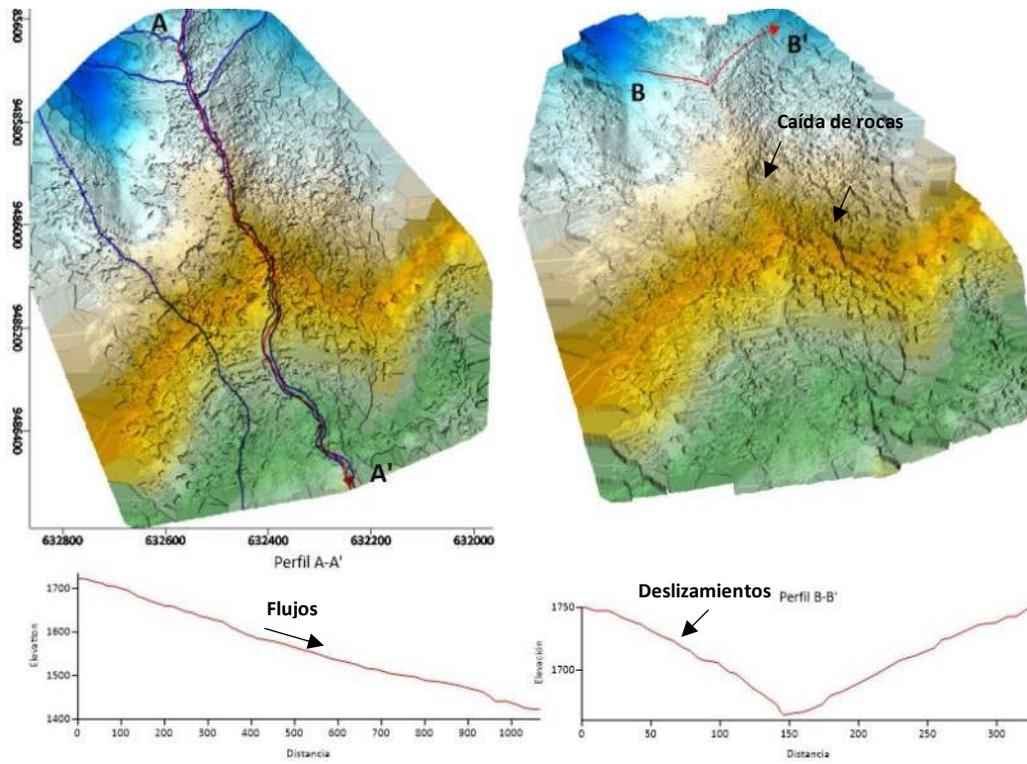
Figura 33. Perfil longitudinal y transversal de la quebrada Sicacate.

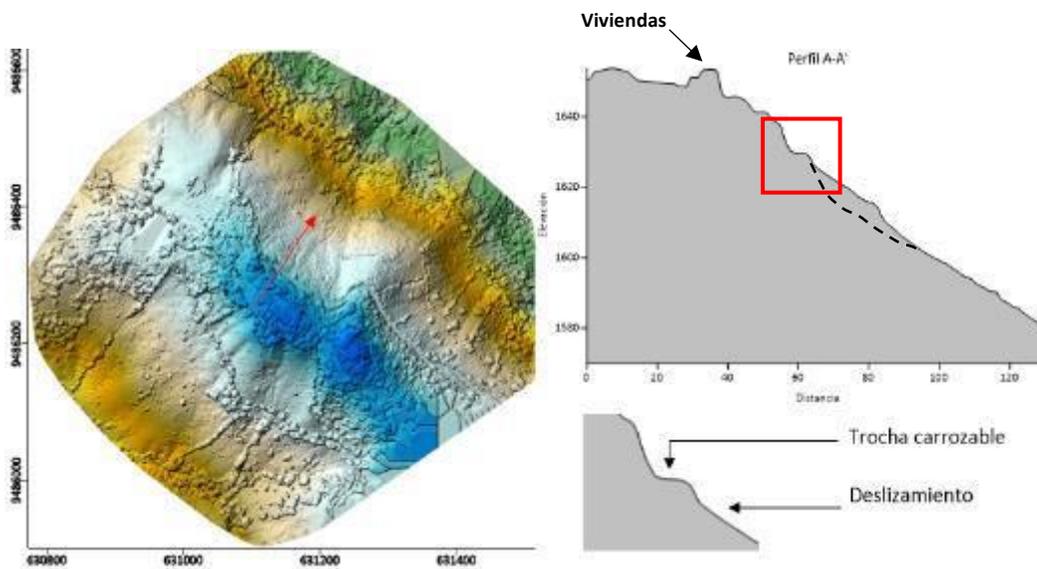
Figura 34. Perfil longitudinal del deslizamiento en Loma de Sicacate.
