Informe Técnico N° A7350

EVALUACIÓN DE PELIGROS GEOLÓGICOS POR MOVIMIENTOS EN MASA EN LOS CASERÍOS DE UTUTUPAMPA Y LLOCLLA

Departamento Áncash
Provincia Huaraz
Distrito Olleros

ENERO
2023

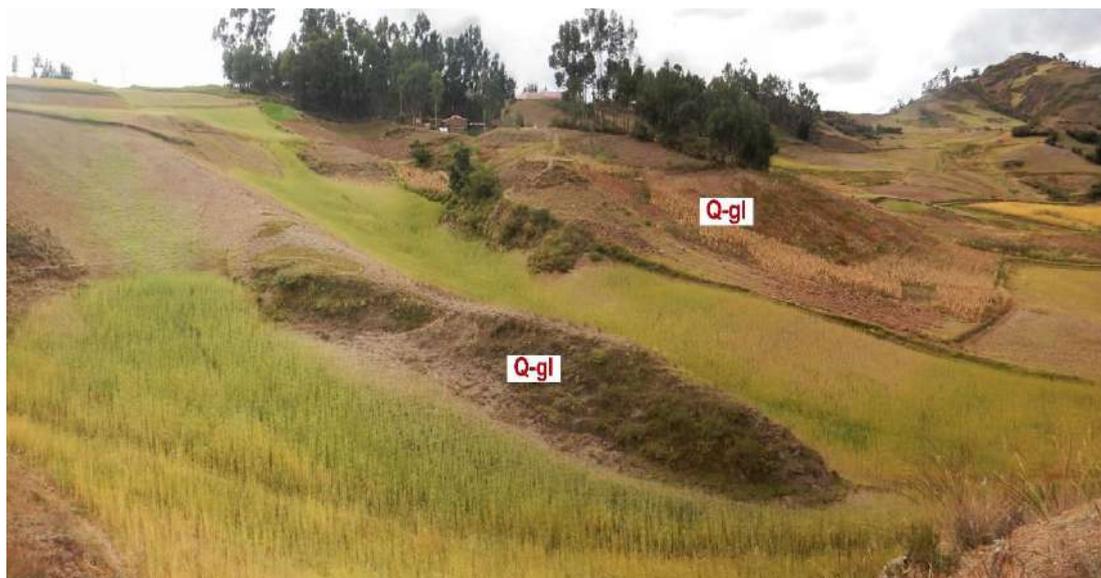
Está conformado por material no consolidado de origen glaciar, los cuales han sido transportados y redepositados por escorrentías formadas por el deshielo del glaciar, y se encuentran al pie de laderas, acantilados o en altiplanicies formando conos de diversos tamaños o mantos de material no consolidado, que son muy susceptibles, fáciles de erosionar y remover con lluvias generando deslizamientos y caídas.

Figura 6. Depósitos glaciares (Q-gl) que fueron transportados y redepositados por escorrentía pluvial o por deshielo de los nevados.

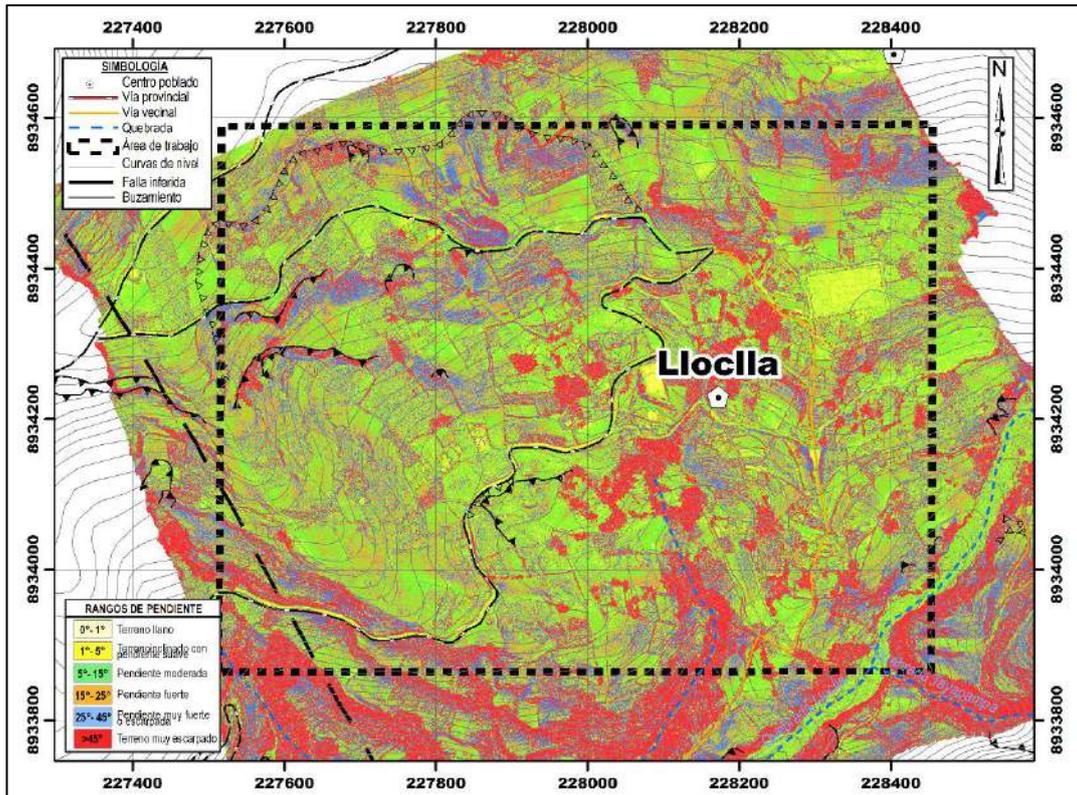
A nivel general, la pendiente del terreno en el área del deslizamiento de Lloclla varía de 15° a > 45°, los cuales se categorizan desde pendiente moderada hasta muy escarpado (mapa 2), cabe mencionar que el caserío se asienta dentro de estos rangos.

Figura 7. Pendiente del terreno en el deslizamiento y alrededores del caserío Lloclla, generado en base al modelo de elevación digital, resultado del levantamiento fotogramétrico con dron.

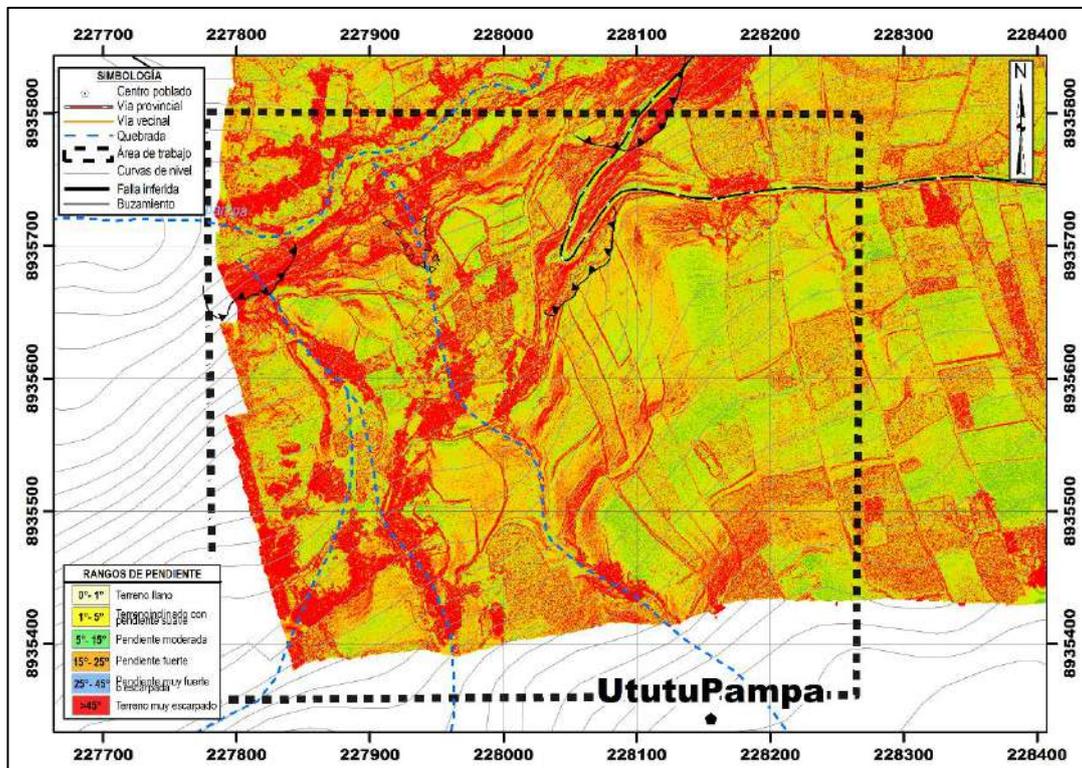
El deslizamiento de Ututupampa, varía entre 25° a >45°; dentro de la pendiente moderada es donde se asienta el caserío de Ututupampa.

Figura 8. Pendiente del terreno en el deslizamiento y alrededores del caserío Ututupampa, generado en base al modelo de elevación digital, resultado del levantamiento fotogramétrico con dron.

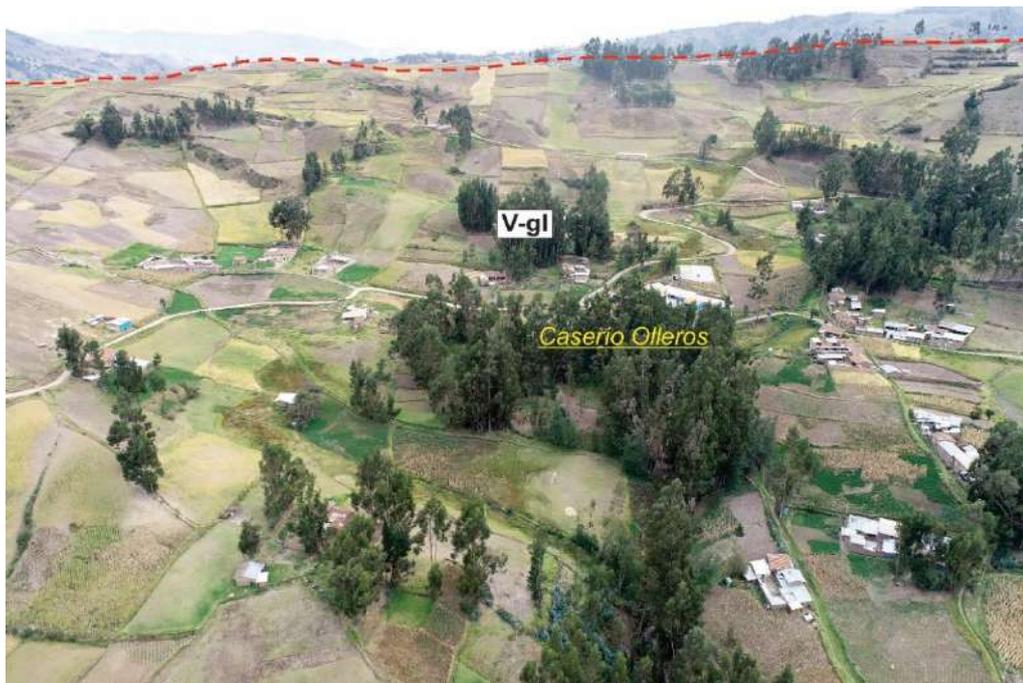
En los caseríos de Ututupampa y Lloclla se asienta sobre la unidad de piedemonte en rocas volcánicas del Grupo Calipuy, cuyas laderas de pendientes van de moderadas a muy escarpadas 15° a >45°. En la parte alta son afectados por la filtración de aguas subterráneas, cuya descarga da origen a la formación de diferentes bofedales o manantes de agua.

Figura 9. Vista de la subunidad de vertiente glacio-fluvial (V-gl), cuyas laderas presentan pendientes moderadas a escarpada (15° a $>45^\circ$) y afectadas por filtraciones de aguas subterráneas, cuya descarga da origen a la formación de diferentes bofedales.

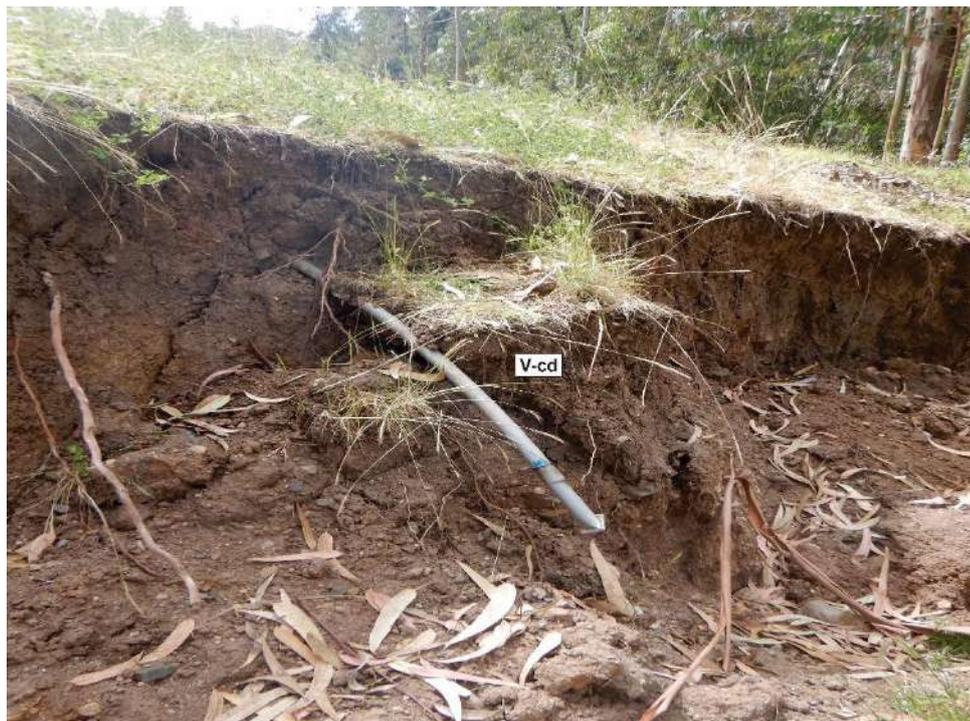
Son depósitos inconsolidados, localizados al pie de laderas de montañas volcánicas, resultantes de la acumulación de material de origen coluvio-deluvial. Los principales agentes formadores de esta subunidad son los procesos de erosión de suelos, la gravedad, las lluvias, el viento, agua de escorrentía superficial y son altamente susceptibles a sufrir procesos geodinámicos como deslizamientos y derrumbes.

Esta subunidad está compuesta por fragmentos líticos de rocas volcánicas, heterométricos, compuestos de: bolos (5%), cantos (10%), gravas (20%), arenas (30%), limos (35%), angulosos a subangulosos envueltos en una matriz de arenas y limos, (figura 11). Estas geofomas se encuentran ampliamente desarrolladas en las laderas de ambas márgenes del río Cuchichaca, con pendientes predominantes de fuerte a muy escarpado (25°- >45°), de fácil remoción.

Figura 11. Vista de las subunidades de vertientes coluvio-deluvial (V-cd).

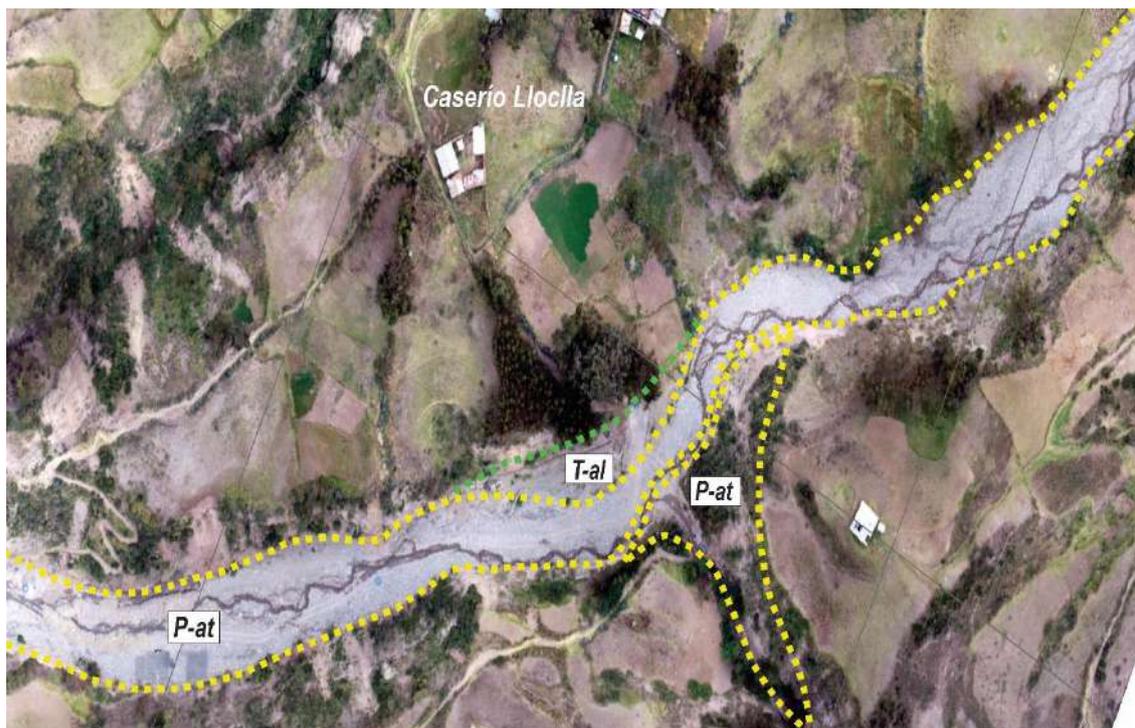
Esta unidad es susceptible a remoción por flujo de detritos (huaicos) que desembocan en la quebrada Lloclla y Ututupampa. Se distinguen bloques de roca de hasta 40 cm de diámetro producto del acarreo proveniente de los flujos, (figura 12)

Son porciones de terreno alargado a ligeramente inclinado (1° a 5°), con altura relativamente marcada. Se encuentran encima de las quebradas Ututupampa y Lloclla. Su composición litológica es resultado de la acumulación de fragmentos de roca de diferente granulometría (bolos, cantos, gravas con matriz de arenas y limos). Sobre estos terrenos se desarrollan extensas zonas de cultivo. Está sujeta a erosión fluvial (figura 12)

Figura 12. Vista de la subunidad de vertiente aluvio torrencial y terrazas aluvial con pendientes ligeramente inclinadas (1° a 5°). A su flanco izquierdo se puede apreciar laderas de fuerte pendiente con depósitos coluviales producto de movimientos de ladera.

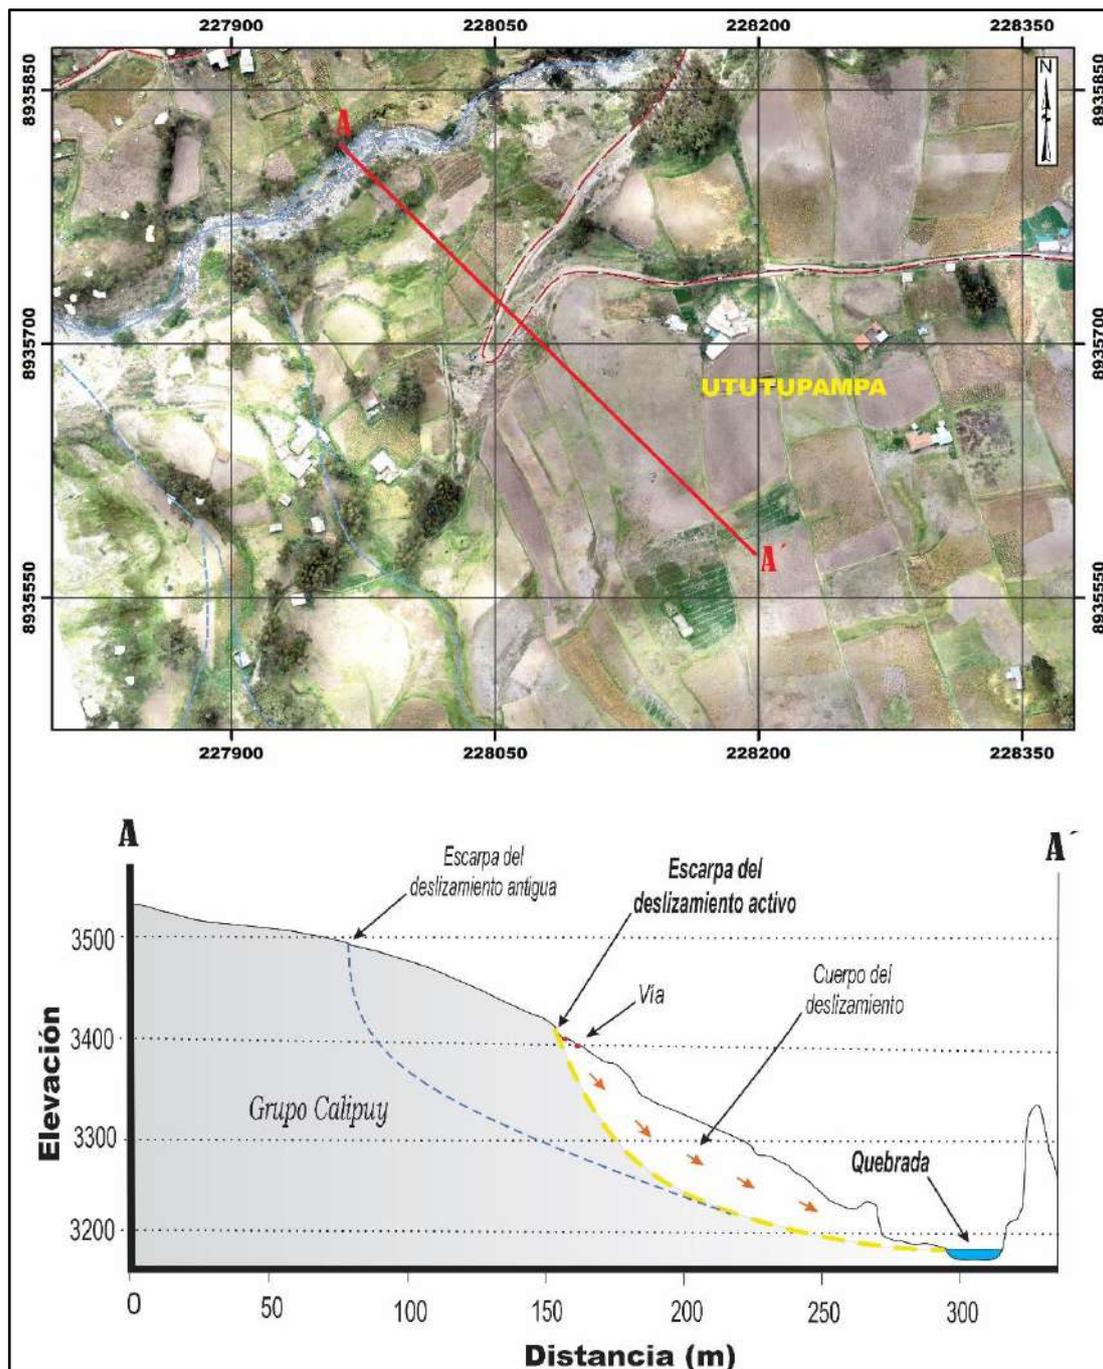
Con el Modelo Digital del Terreno (MDT), de resolución 0.20 n/px, obtenido mediante levantamiento fotogramétrico aéreo con drone, en el caserío de Ututupampa, se ha realizado un perfil (figura 19), sobre el cual se realiza un análisis del relieve del relieve post evento (2022), destacando las siguientes características:

La ladera está compuesta por fragmentos líticos de rocas volcánicas, subangulosos a subredondeados con diámetros que varían entre 0.02 a 0.12 m envueltos en una matriz de arenas, limos y arcillas.

El factor detonante fue la lluvia que combinado con el agua subterránea (presencia de ojos de agua), está aportando la saturación del terreno. Esta filtración generó la existencia de un bofedal ubicados a una altitud 3456 m y 3453 m, en dirección hacia el oeste. De manera que el efecto del agua infiltrada se combinó desfavorablemente con las propiedades físico-mecánicas de los materiales cuaternarios (de naturaleza poco consolidado) y la pendiente de la ladera que en este caso se encuentra de fuerte (15° a 25°) a muy escarpado (>45°).

Figura 19. Perfil longitudinal A-A' con la ortofoto obtenida con el dron, con trabajos de campo.

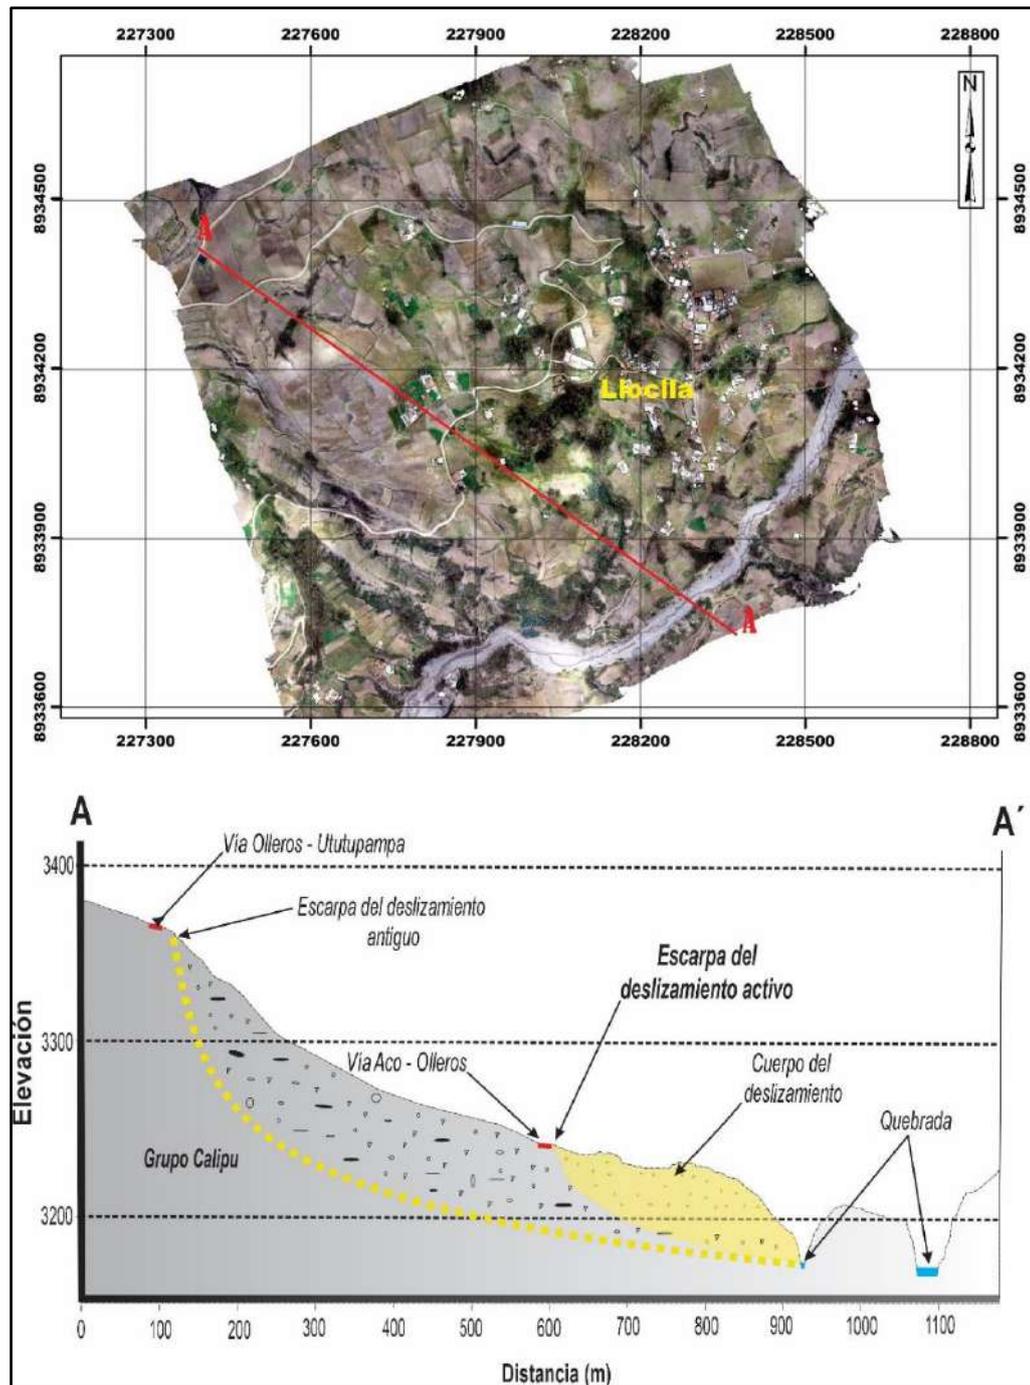
Con el Modelo Digital del Terreno (MDT) de resolución 0.20 n/px, obtenido mediante levantamiento fotogramétrico aéreo con dron, en el caserío de Lloclla, se ha realizado un perfil (figura 28), sobre el cual se realiza un análisis del relieve del relieve post evento (2022), destacando las siguientes características:

Se evidencio la presencia de empozamiento en 5 puntos del caserío, producto de las aguas subterráneas, ubicadas a cotas comprendidas entre los 3466 m a 3445 m. De manera que el efecto del agua infiltrada se combinó desfavorablemente con las propiedades físico-mecánicas de los materiales cuaternarios (de naturaleza poco consolidado) y la pendiente de la ladera que en este caso se encuentra de fuerte (15° a 25°) a muy escarpado (>45°)

La ladera está compuesta por fragmentos líticos de rocas volcánicas, subangulosos a subredondeados con diámetros que varían entre 0.02 a 0.12 m envueltos en una matriz de arenas, limos y arcillas. El evento antiguo llego hasta la cota 3422 m, al nivel de la quebrada Lloclla; donde se observa una pequeña variación del cauce producto del empuje de material depositado hasta ese punto.

Figura 28. Perfil longitudinal A-A' con la ortofoto obtenida con el dron, con trabajos de campo.
