Informe Técnico N° A7349

EVALUACIÓN DE PELIGROS POR MOVIMIENTOS EN MASA EN EL SECTOR DE JR. JUNÍN (CUADRA 9), P. J. NUEVA ESPERANZA, A. H. HERMANOS CÁRCAMO, P. J. 13 DE JULIO, A. H. VISTA AL MAR, SECTOR CERRO LLORÓN Y P. J. SAN MARTÍN CENTRAL DE LA CIUDAD DE PAITA

Departamento Piura
Provincia Paita
Distrito Paita

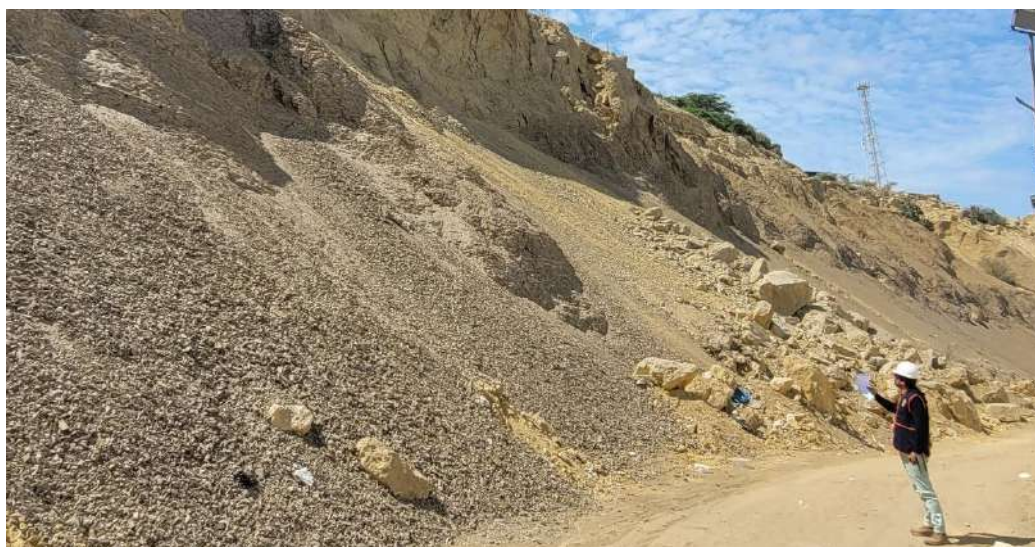
Son depósitos de suelos acumulados por movimientos en masa desencadenados y movilizados por acción de la gravedad, por lo que sus fragmentos rocosos son de composición homogénea y de poco recorrido; en la zona evaluada se ubican a lo largo de las laderas con eventos de caída de rocas y derrumbes (Fotografía 5).

Fotografía 5. Depósito coluvial en el sector Jr. Junín C9. **Ubicación:** E: 488398; N: 9437936; Z: 21.

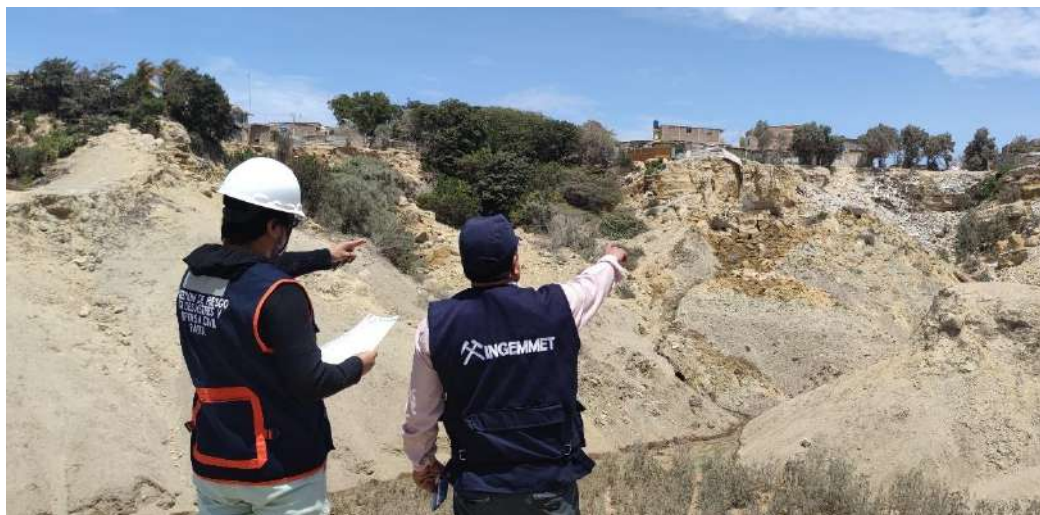
Son depósitos de suelos acumulados por diversos movimientos en masa, donde el principal agente de transporte ha sido la gravedad y la sobresaturación de los materiales; su composición va de bloques angulosos a sub redondeados de poco transporte, en una matriz de arcillas y limos. Se tienen diversos sectores con movimientos en masa activos (Fotografía 6), mostrando una granulometría muy heterogénea.

Fotografía 6. Sector PJ Nueva Esperanza, donde son abundantes los depósitos coluvio-deluviales debido a procesos de movimientos en masa.

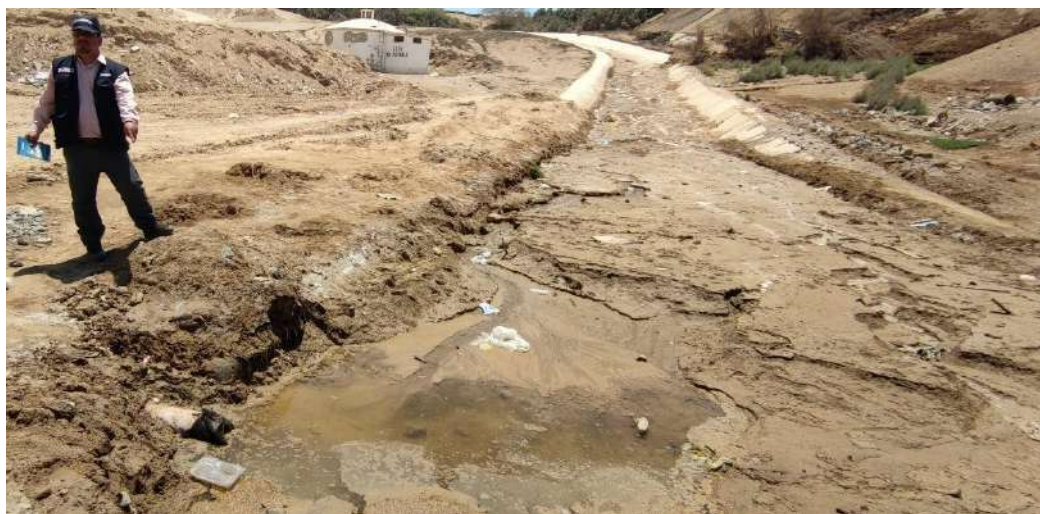
Son depósitos de suelos acarreados por flujos torrenciales estacionales, su granulometría se compone principalmente por materiales finos (arcillas y limos) de mediana a alta plasticidad, en la zona evaluada se ubican en los fondos de los valles donde los flujos de detritos acumulan materiales periódicamente (Fotografía 7).

Fotografía 7. Depósito proluvial reciente en el sector PJ San Martín Central.

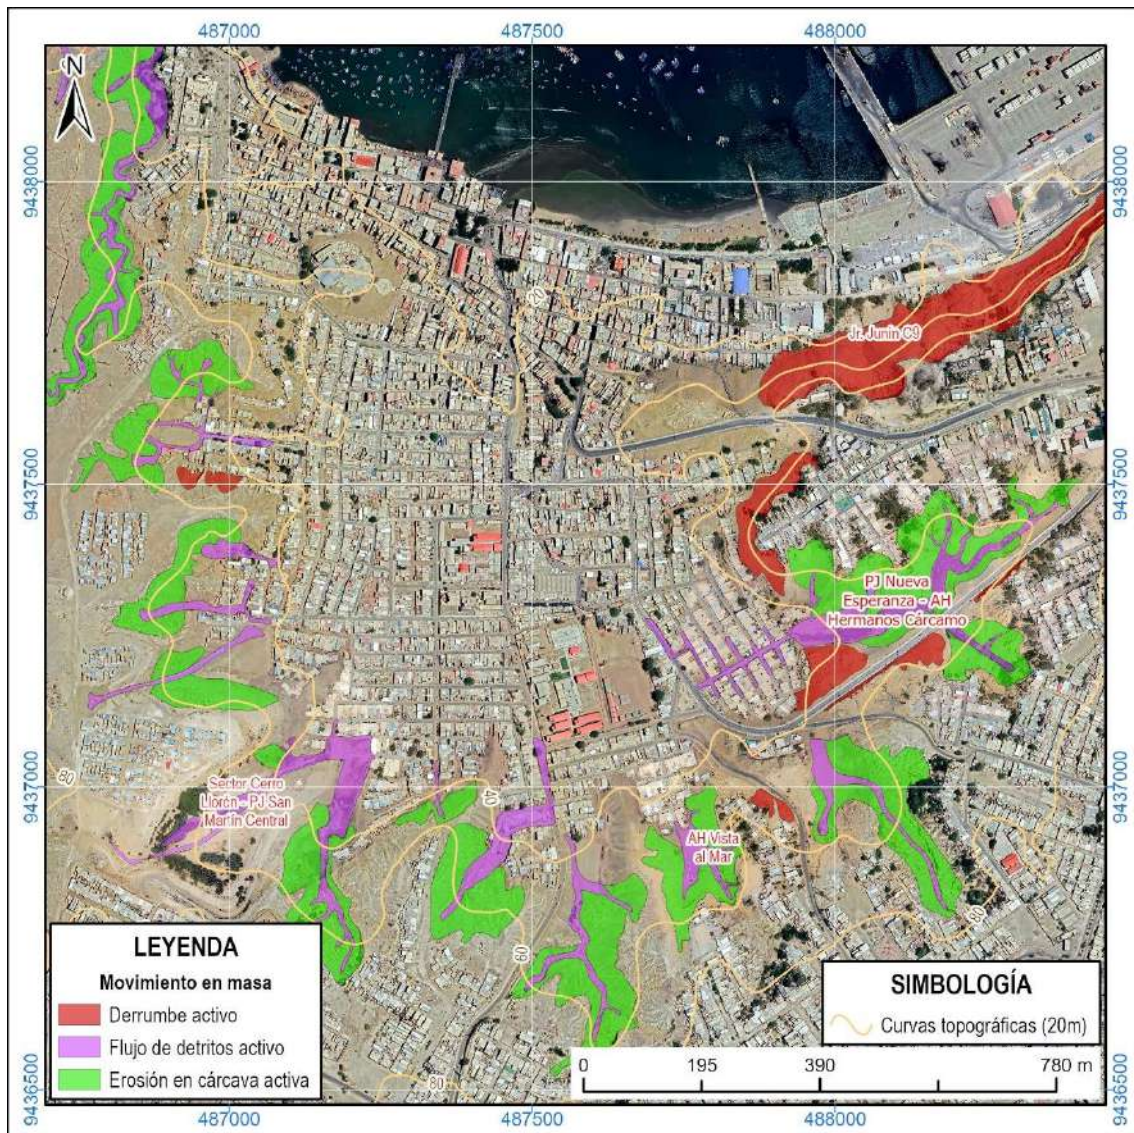
En total, se han cartografiado 8 derrumbes (113 381 m²), 20 zonas con erosión en cárcava (246 188 m²) y 14 zonas con flujos de detritos (111 658 m²), tal como se aprecia en la figura 5 y en el mapa 4.

Figura 5. Movimientos en masa cartografiados en la ciudad de Paita: derrumbes, flujos de detritos y erosión en cárcavas.

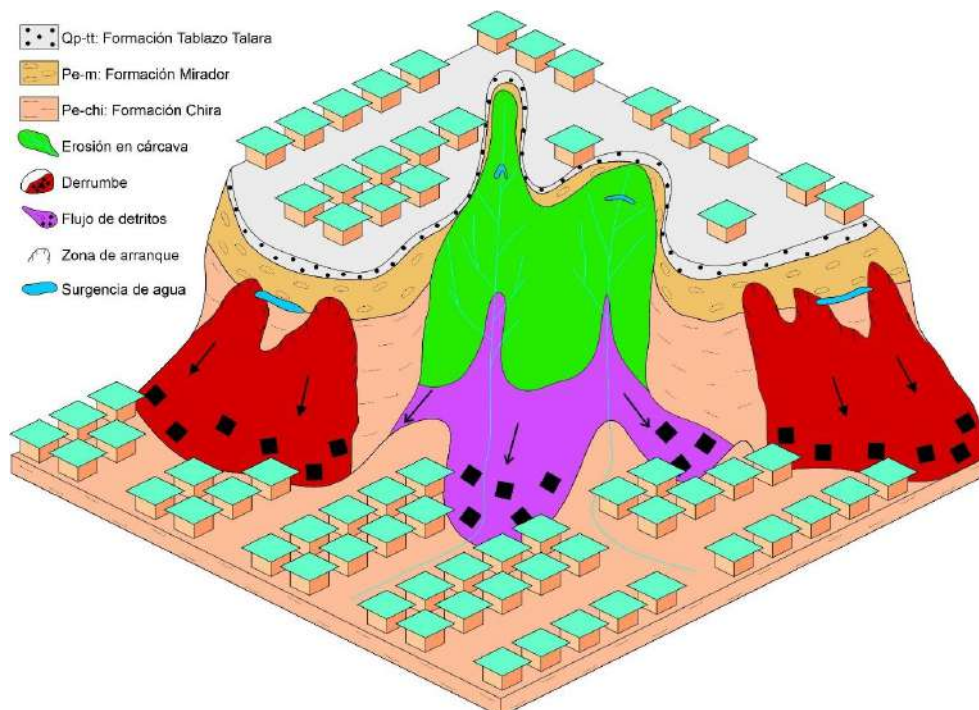
- Existen zonas de surgencias de aguas subterráneas (Figura 7 y figura 8) que ayudan a desencadenar los diversos procesos de remoción en masa, estas zonas casi siempre se producen entre el contacto de las formaciones Chira (lutitas y limolitas) y Mirador (areniscas y conglomerados); la fuente podría ser las lagunas de oxidación de Paita (Figura 9) o fallas en el mismo sistema de desagüe.

- Los movimientos en masa están afectando viviendas asentadas en la llanura superior como en la inferior. Alrededores del acantilado.

Figura 6. Diagrama esquemático de los procesos de remoción en masa que están ocurriendo en la ciudad de Paita.
