Informe Técnico N° A6686

# Peligro por Deslizamiento en el Sector La Sacilia

Distrito de Toribio Casanova, Provincia de Cutervo,  
Región Cajamarca

JUNIO 2015

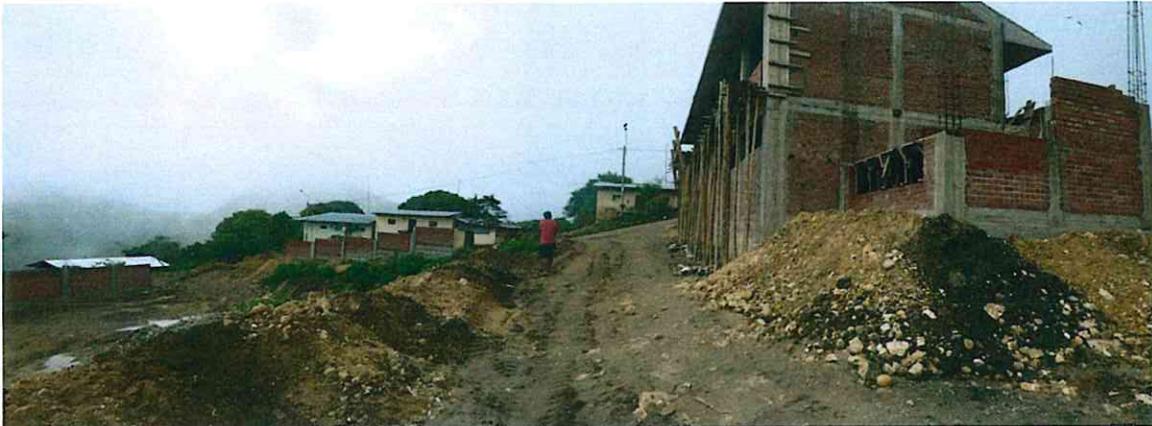
El colegio Daniel Alcides Carrión (foto 26), se encuentra ubicado en la zona urbana de La Sacilia, cerca del local Municipal, sobre una planicie de 10° de inclinación, por efectos constructivos de los pabellones se han realizado cortes de taludes en el terreno, los cuales deben ser protegidos con muros de contención o con estructuras similares que funcionen como contención, para evitar la generación de posibles derrumbes o generación de deslizamientos.

En este sector no se ha observado movimientos en masa que puedan afectar a dicha estructura.

**Foto 26:** Colegio Daniel Alcides Carrión en proceso de construcción.

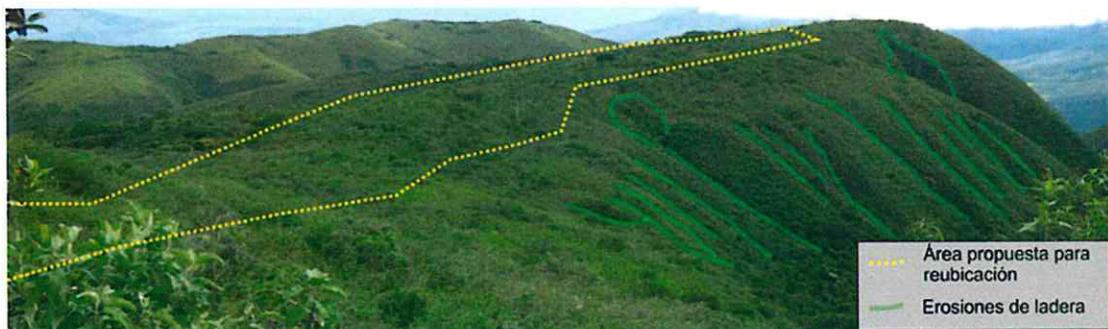
Geomorfológicamente, el área se encuentra en la cima de una colina sedimentaria con pendiente baja (menor a 5°). La ladera de la colina tiene la pendiente menor a 30°. Ver foto 28.

**Foto 28:** Cima de colina, con pendiente baja, propuesta para la reubicación del sector afectado de La Sacilia y con proyección a expansión urbana.

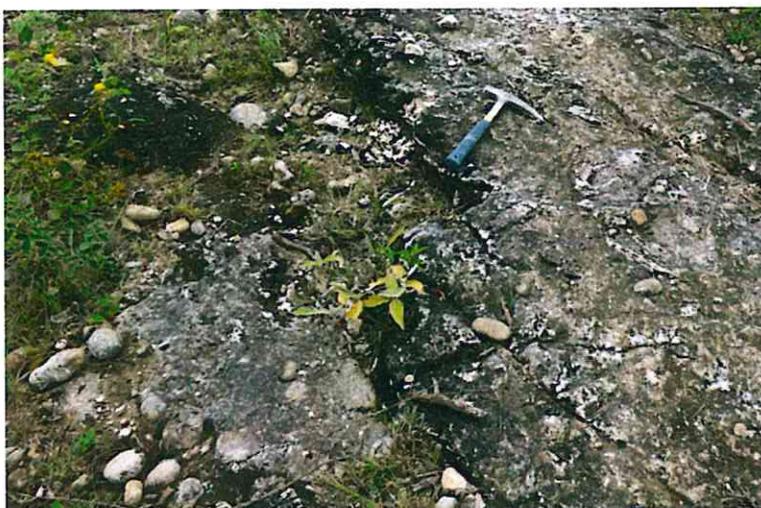
El substrato rocoso está conformado por un afloramiento de conglomerado con matriz limosa, gris oscuro, se encuentra moderadamente a altamente meteorizados. Los clastos presentan formas subredondeadas y ovaladas, de naturaleza sedimentaria, con tamaños hasta de 10 cm (foto 29).

**Foto 29:** Conglomerado, toma una coloración gris por efectos de la meteorización. Los clastos que conforman el conglomerado tienen formas redondeadas y ovaladas.

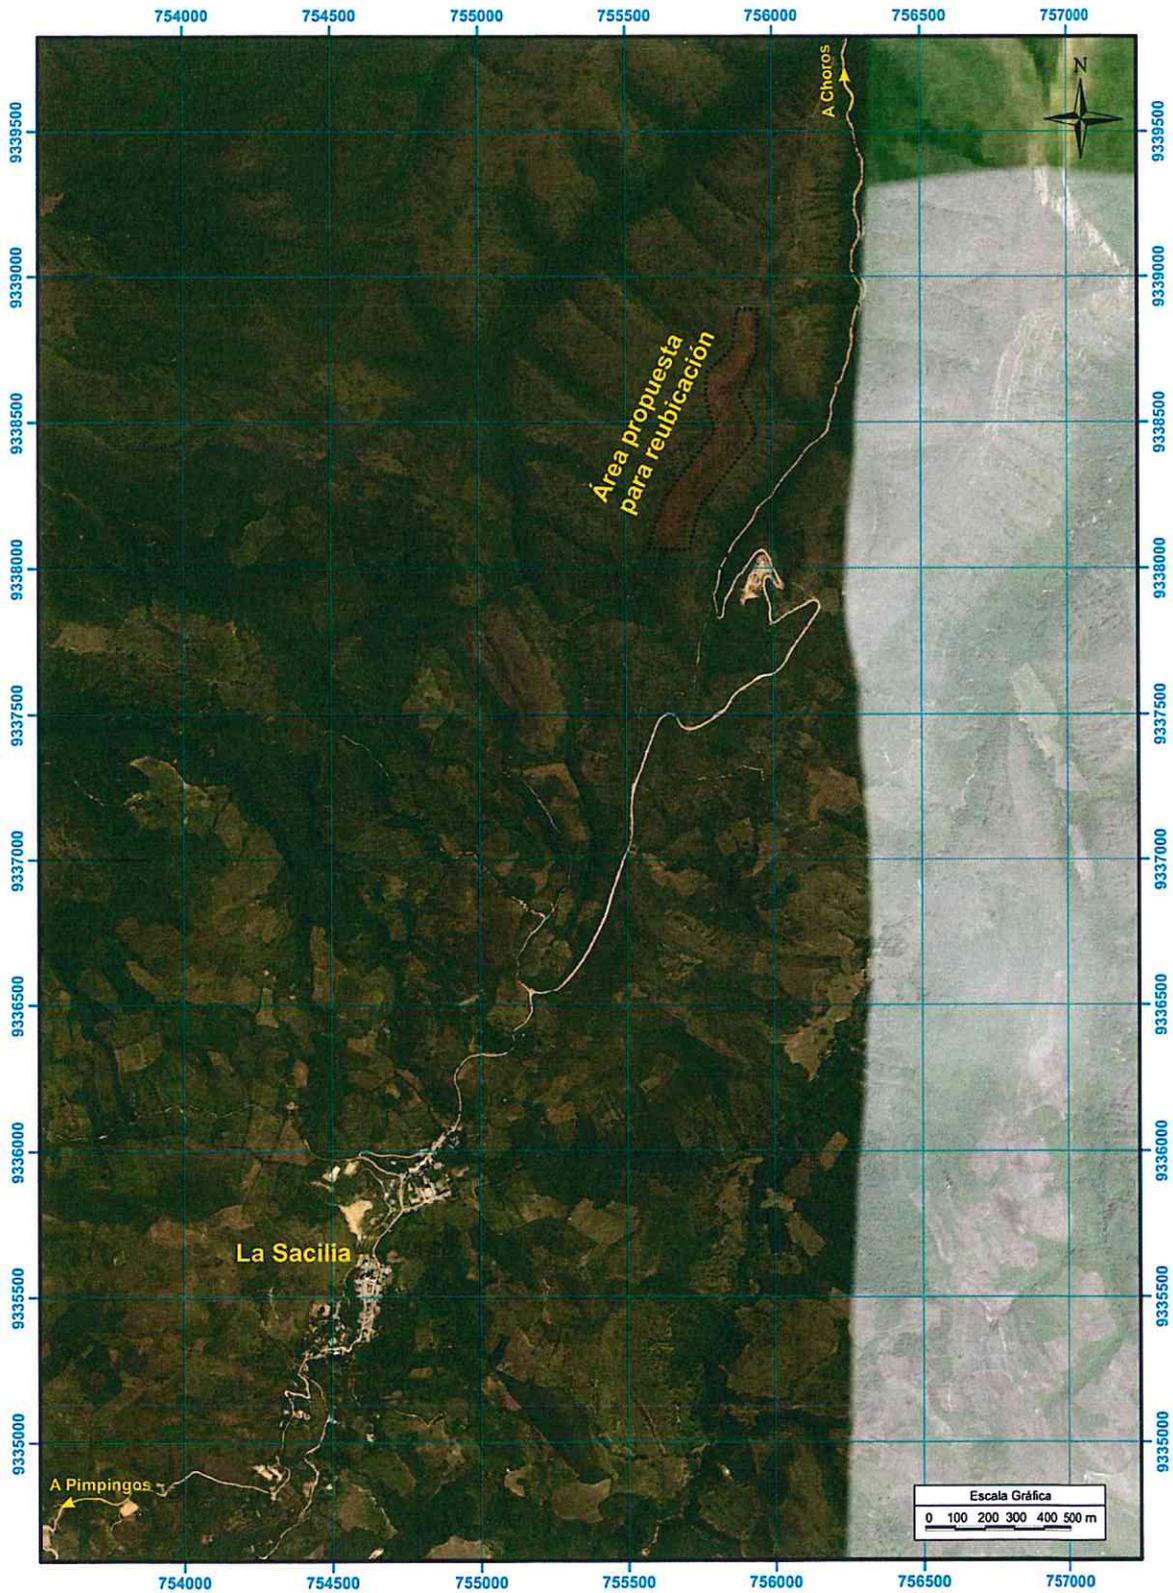
Figura 8: Se muestra el lugar del poblado de La Sacilia y su posible área de reubicación

Este sector se encuentra entre las siguientes coordenadas (figura 8):

Esta área se encuentra a 2,2 km de La Sacilia, en dirección norte, se accede a través de la vía La Sacilia-Choros.

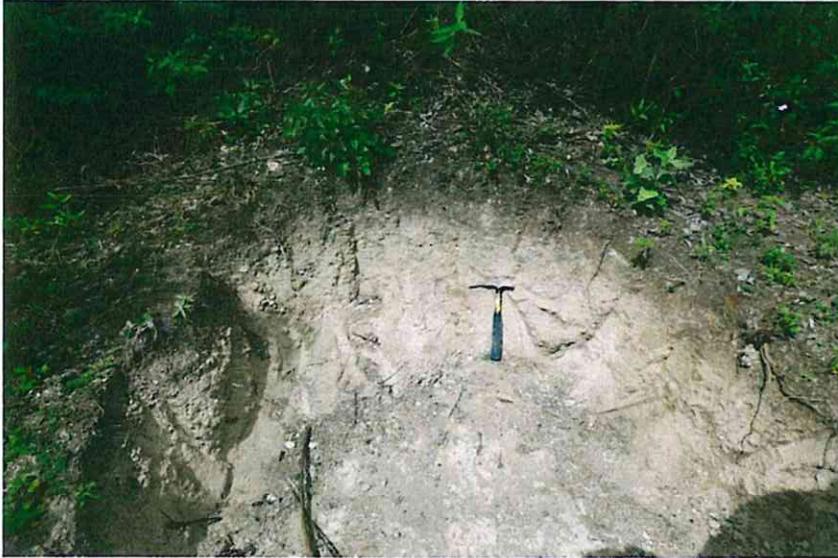
En un sector se observó una secuencia de limolita-arenosa (foto 30), color beige claro, altamente meteorizada, que genera un suelo limo-arenoso.

**Foto 30:** Vista donde se observa una secuencia de limolita-arenosa.

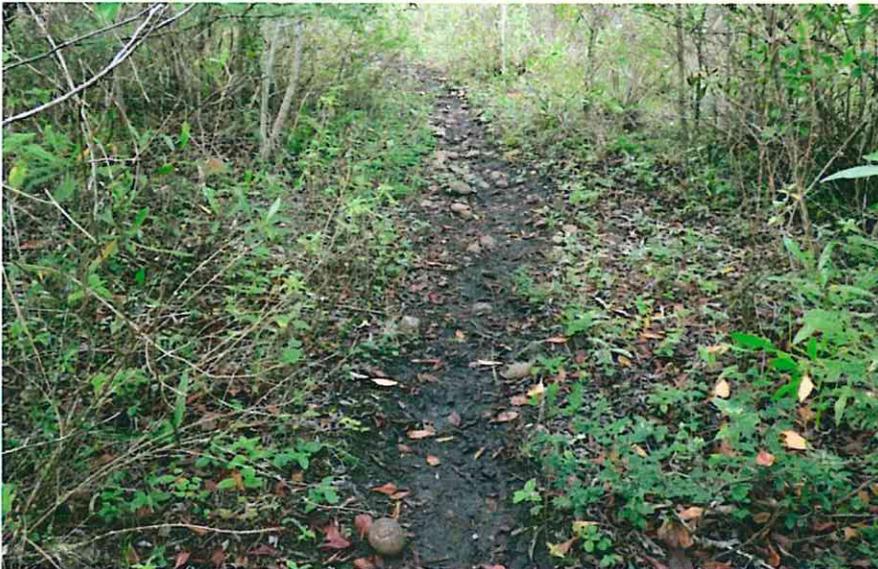
En las laderas de los flancos noroeste y sureste, se identificaron procesos de erosiones de ladera, que se encuentran estabilizados (foto 31 y figura 8).

En la superficie del terreno se observó, fragmentos de roca del tamaño de gravas, de formas redondeadas y ovaladas, con limos de color gris oscuro (foto 31).

**Foto 31:** Gravas de formas redondeadas y ovaladas, se aprecia el suelo de color gris oscuro.
