Informe Técnico N° A7361

PELIGROS GEOLÓGICOS Y ZONAS CRÍTICAS ENTRE CHAVIN DE HUANTAR Y POMACHACA

Departamento Áncash

FEBRERO
2023

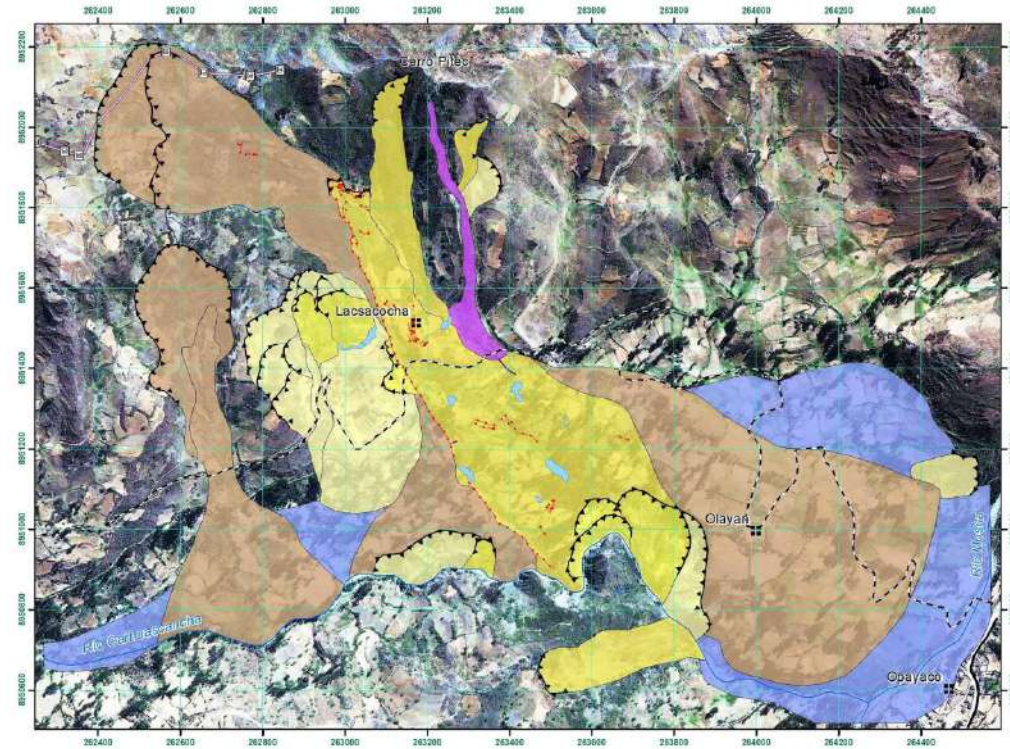
- B. Informe técnico N° A7248 “Evaluación de peligro geológico por deslizamiento en el sector Lacsacocha” (Medina, L y Gómez, D. 2022). El peligro geológico identificado, que afecta el sector mencionado, corresponde a un deslizamiento activo - traslacional con avance retrogresivo; abarca un área de 28 ha, con una escarpa principal y una longitud de 150 m. Asimismo, en el cuerpo de la masa deslizada se observaron: asentamientos, agrietamientos escalonados, paralelos y transversales al eje del evento (figura 1).

Figura 1. Cartografía de peligros geológicos en el centro poblado de Lacsacocha (Medina, 2022).

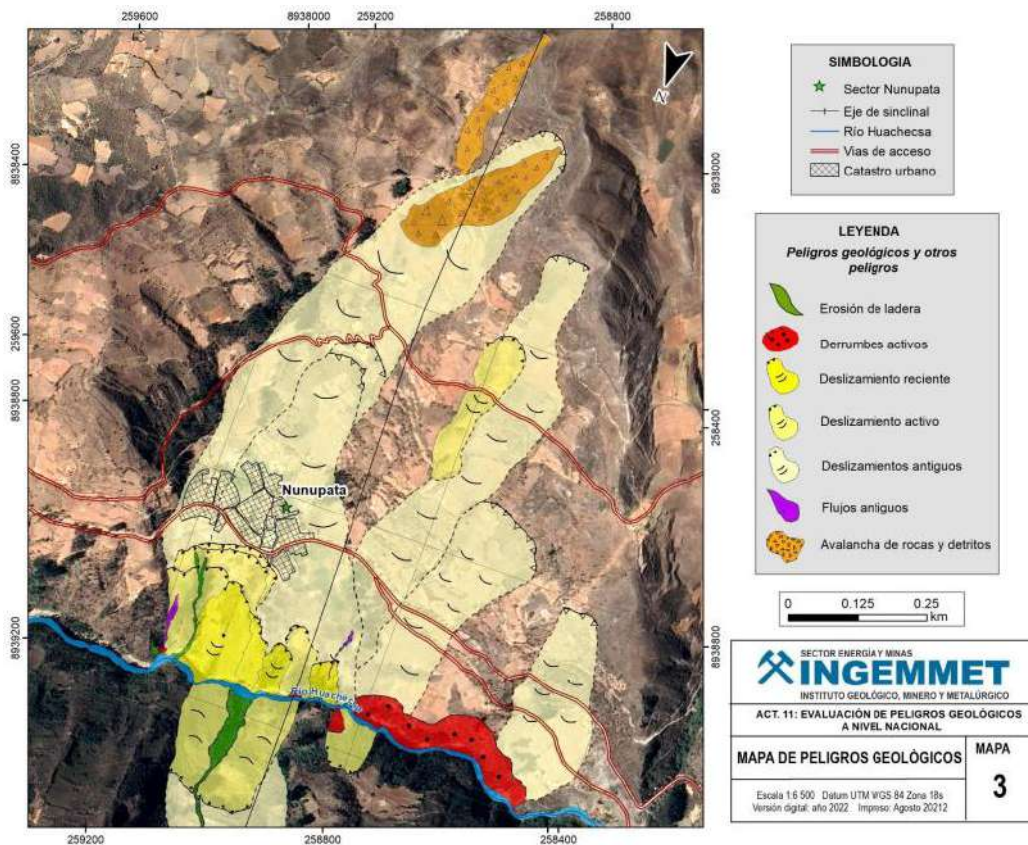
- D. Informe técnico N° A7312 “Evaluación de peligros geológicos por deslizamiento en el centro poblado de Nunupata” (Choquenaira, *et al*, 2022). Describe y tipifica los deslizamientos reactivados, que podrían represar el cauce del río Huachecsa, cuyo desembalse podría afectar al Centro Arqueológico de Chavín de Huántar y viviendas de la localidad de Chavín de Huántar, que se encuentran localizados a 2.5 km aguas abajo del deslizamiento de Nunupata (figura 2).

Figura 2. Cartografía de peligros geológicos en el centro poblado de Nunupata (Choquenaira, 2022).

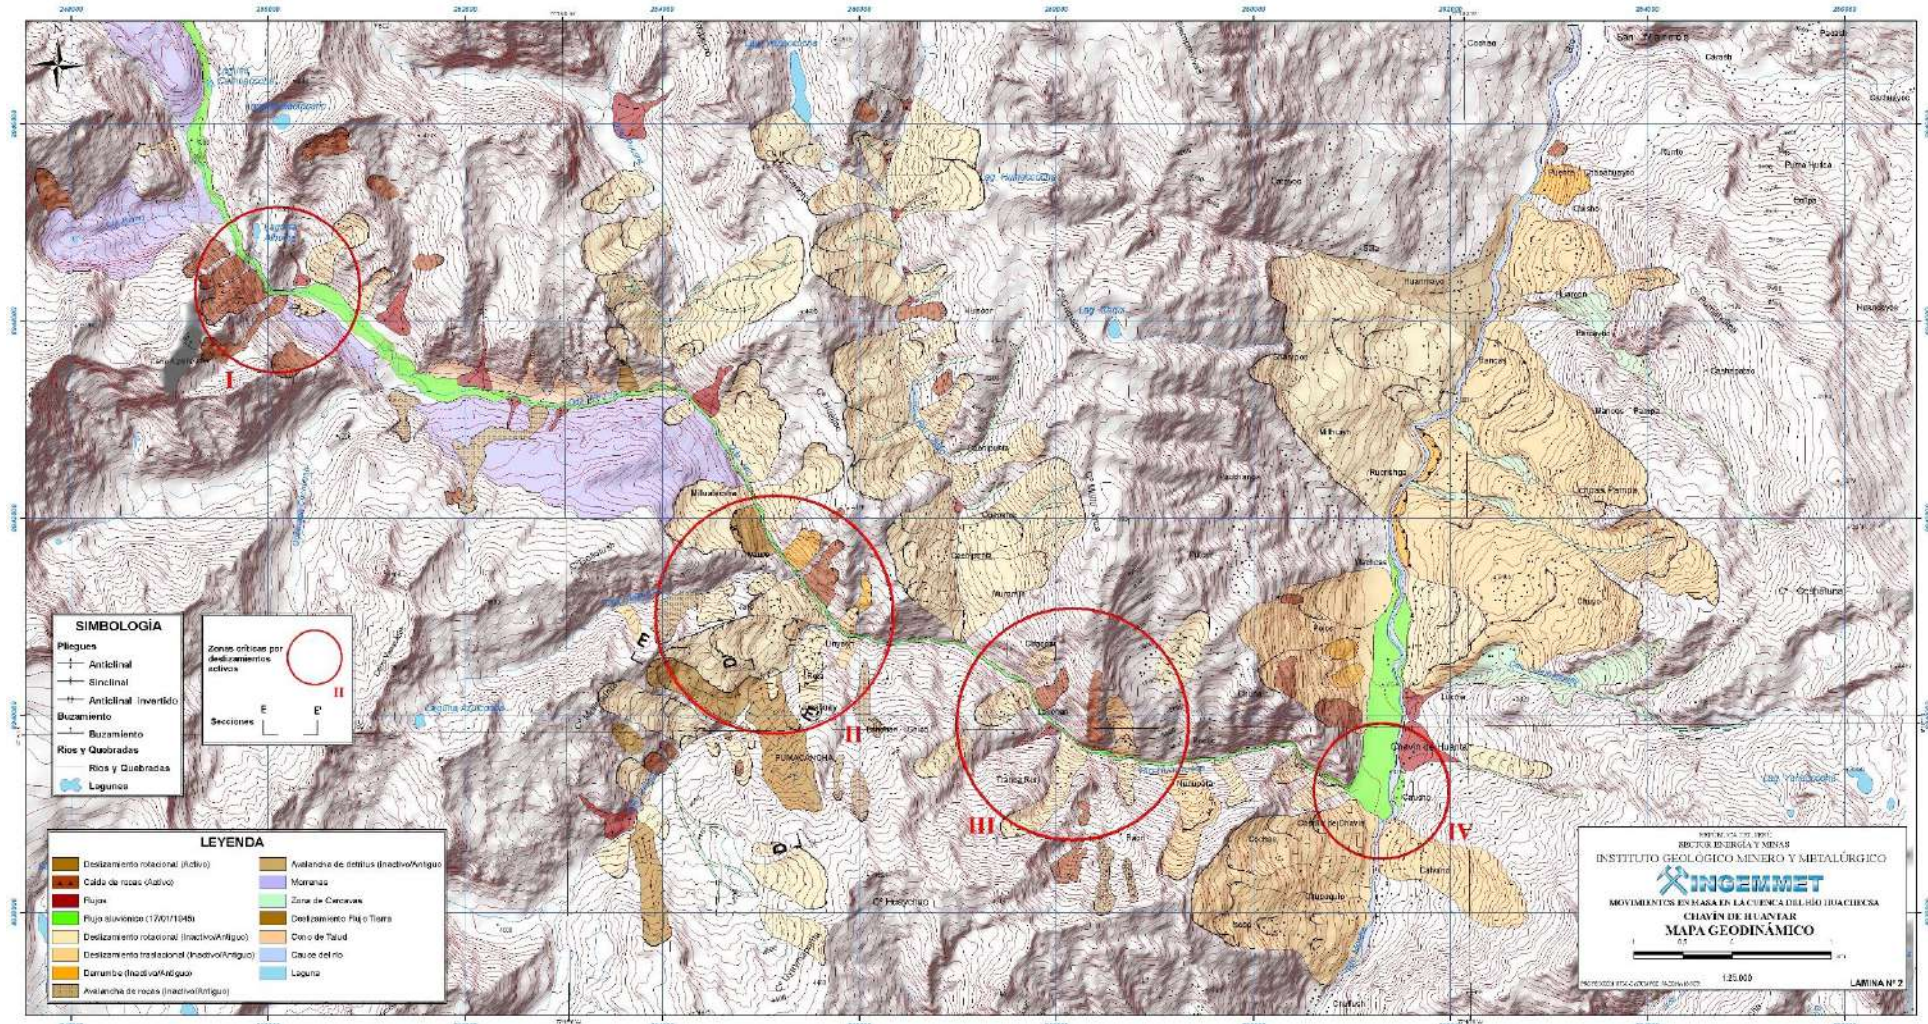
- E. Informe técnico. Movimientos en masa en la cuenca del río Huachecsa, Chavín de Huántar (Fidel, S., et al 2007). Describe la cartografía de peligros geológicos a escala 1:25 000, donde identificaron deslizamientos y derrumbes en la ladera noreste del cerro Cruz de Shallapa (figura 3). Así como flujos de detritos que afectaron la localidad de Chavín de Huántar y centro Arqueológico del mismo nombre, presentado hasta tres eventos de gran magnitud.

Figura 3. Cartografía de peligros geológicos en la cuenca del río Huachecsa. Fuente: Zavala, B. et al 2009.

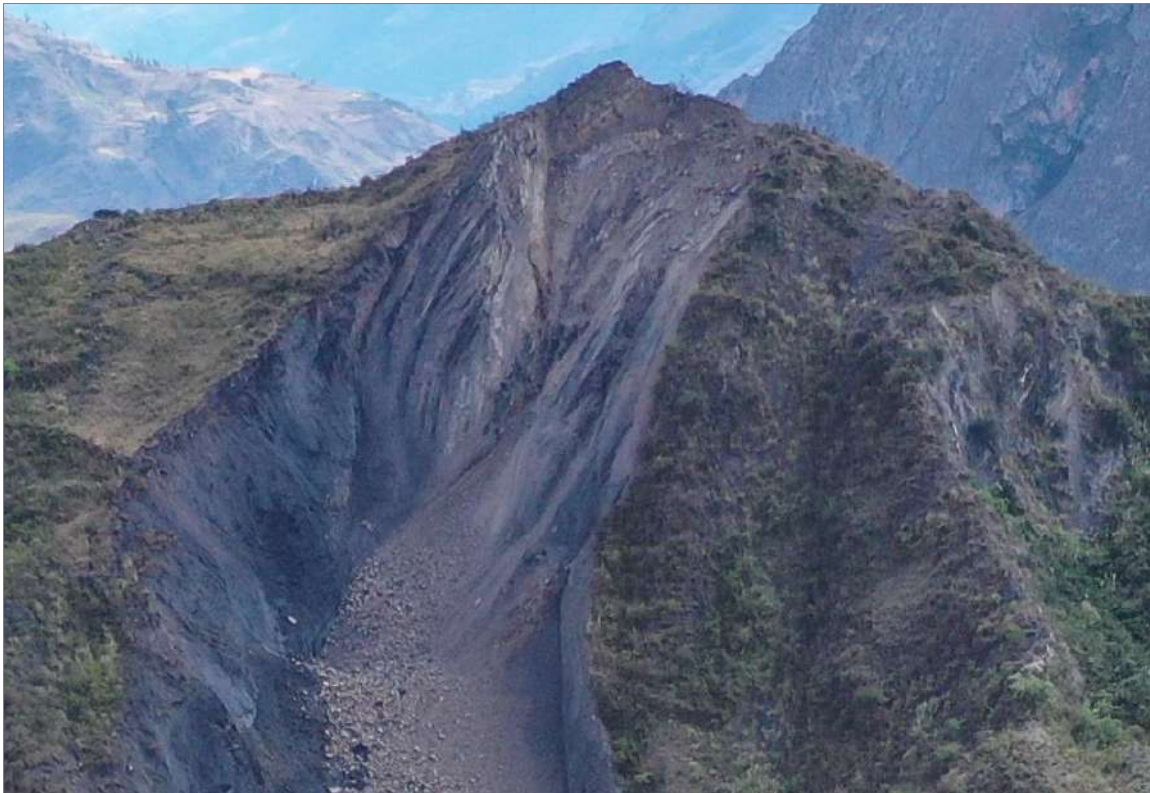
Para Medina & Gómez (2022), estas rocas se encuentran muy fracturada, perturbado y desintegrado. Además, los niveles carbonosos y la mala competencia geomecánica de estos materiales la hacen muy susceptible a formar movimientos en masa, como deslizamientos, flujos, movimientos complejos en otros.

Fotografía 2. Secuencias de areniscas cuarzosas de la Formación Chimú (Ki-chi) con presencia de capas de carbón en el sector de Lacsacochoa. Los niveles de carbón y la mala competencia geomecánica de estos materiales la hacen muy susceptible a formar movimientos en masa.

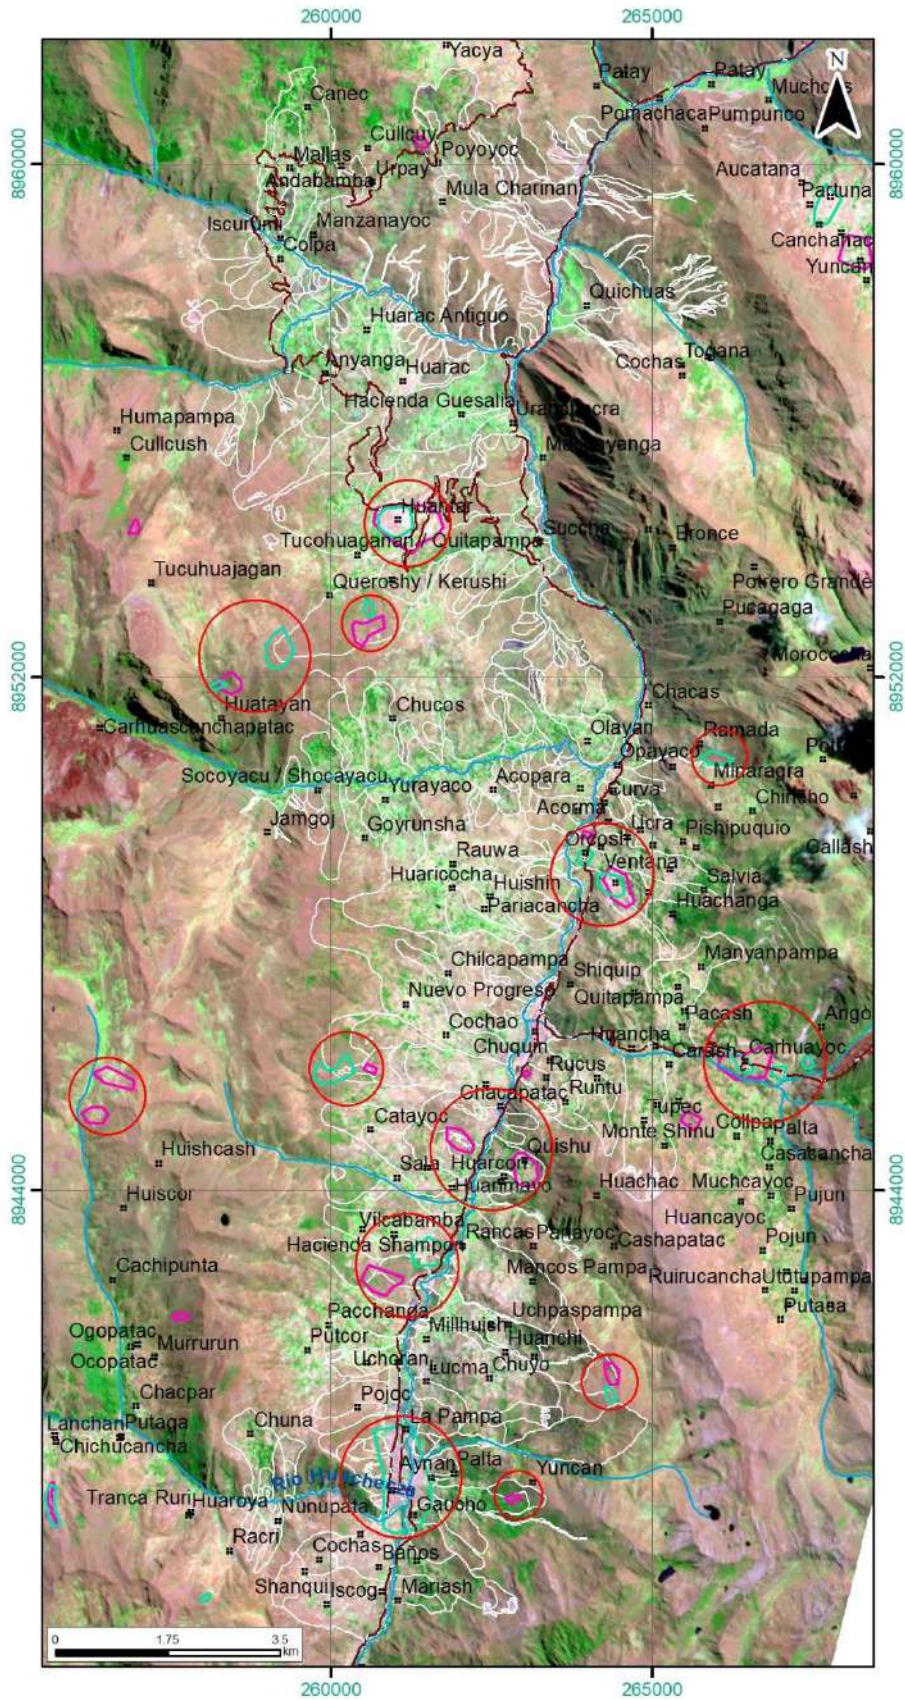
Se identificaron 24 zonas que registran desplazamiento LOS descendente (line of sight) en el sentido de vista del satélite. En sentido ascendente se identificaron 20 zonas que registran desplazamiento LOS. Es posible que una zona en particular pueda registrar desplazamiento en ambos sentidos, en este caso habrá superposición de polígonos (figura 40). Sin embargo, es posible que otras zonas solo registren desplazamiento en sentido ascendente ya que la dirección de dicho movimiento podría estar alineada con la dirección de la trayectoria del satélite en el sentido descendente, y viceversa. - Algunas zonas de deformación corresponden a localidades Chichucancha, Huari, Huaripampa, Chavín de Huántar, Case Carhuayoc, etc. (cuadro 10), en otros casos en zonas de pendientes 4 de 6 - Se observa una gran pérdida de información debido a la cobertura vegetal de la zona en la zona de valle. La técnica PS-InSar presenta limitación en este tipo de coberturas por la presencia de vegetación. - A continuación, se reporta la velocidad promedio de desplazamiento de InSAR line-of-sight (LOS) de las zonas identificadas para el periodo evaluado 2016- 2022.

Figura 42. Registro de las 24 zonas que muestran desplazamiento LOS descendente (color rosado) en el sentido de vista del satélite. En sentido ascendente (polígonos color verde) se identificaron 20 zonas que registran desplazamiento LOS. Es posible que una zona en particular pueda registrar desplazamiento en ambos sentidos, en este caso habrá superposición de polígonos.
