Informe Técnico N° A7368

EVALUACIÓN DE PELIGROS GEOLÓGICOS POR MOVIMIENTOS EN MASA EN CRUSPATA OCCIDENTAL DE LA COMUNIDAD DE CEDRO

Departamento Ayacucho

Distrito Socos

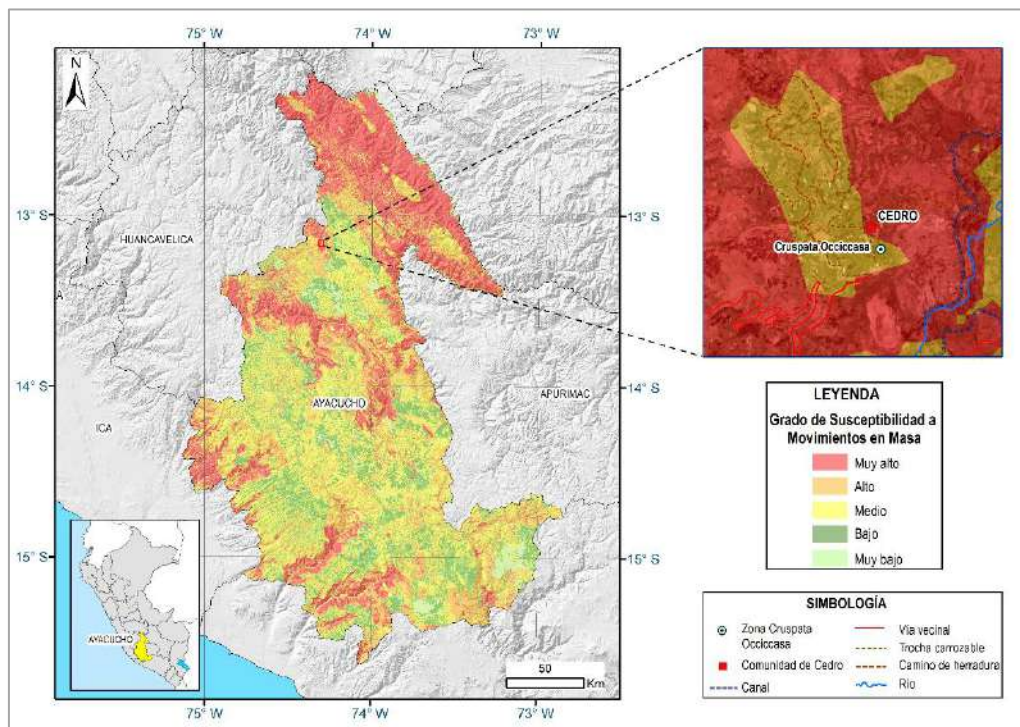
El presente boletín muestra, además, el mapa regional de susceptibilidad por movimientos en masa, a escala 1:300 000, donde la zona de Cruspata Occiccasa de la Comunidad de Cedro y alrededores, se localizan en zonas de susceptibilidad alta a muy alta, (figura 1).

Figura 1: Susceptibilidad por movimientos en masa en la zona de Cruspata Occiccasa de la Comunidad de Cedro. **Fuente:** Vílchez et al., 2019.

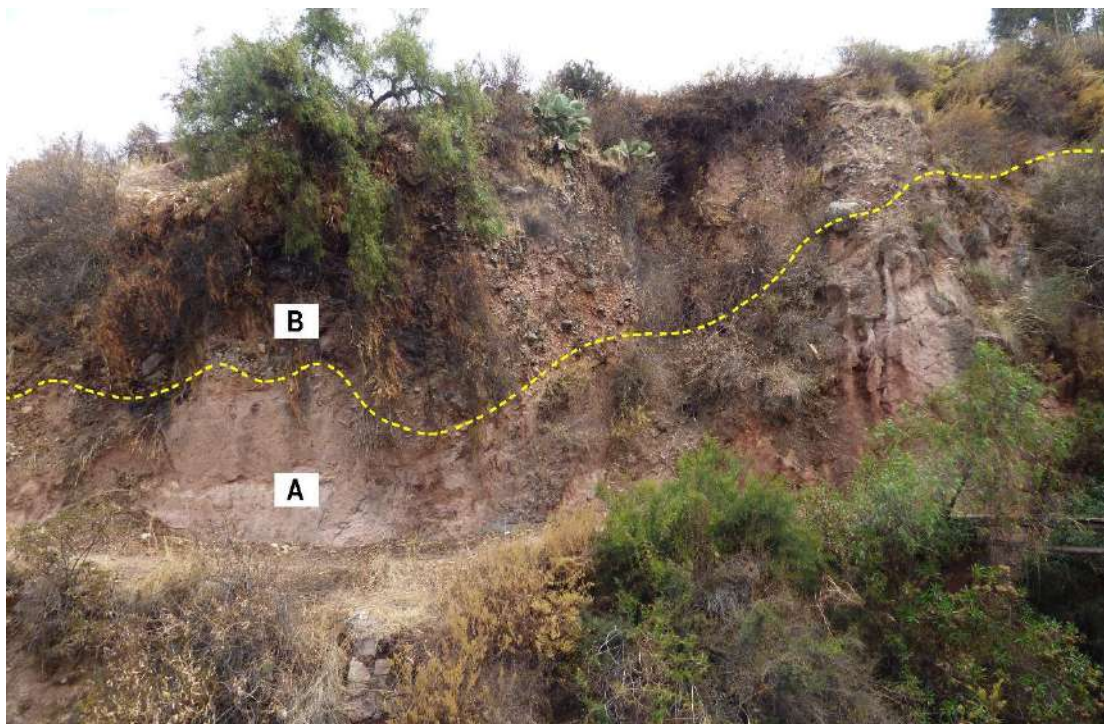
Se trata de una serie volcano-sedimentaria conformada por una secuencia de conglomerados con matriz arenosa generalmente de color rojo, limos de color rojo y verde, intercalándose con niveles de lavas volcánicas con textura laminar de composición andesítica y esporádicamente niveles de tobas blancas (figura 6).

El substrato rocoso se encuentra muy fracturado con espaciamentos próximos a medianamente separadas entre sí (0.05-0.30 m), algo abiertas (0.5-1.0 mm), sin relleno visible y de resistencia media (50-100 Mpa). Superficialmente se encuentran muy alteradas y de moderado a altamente meteorizadas (fotografía 1). Dentro de esta Formación se han identificado escarpas y cicatrices de deslizamientos antiguos.

Figura 6. Secuencia volcano-sedimentaria de la Formación Sallalli, conformado por la intercalación de conglomerados con matriz arenosa de color rojo (B) con niveles de tobas blancas (A).

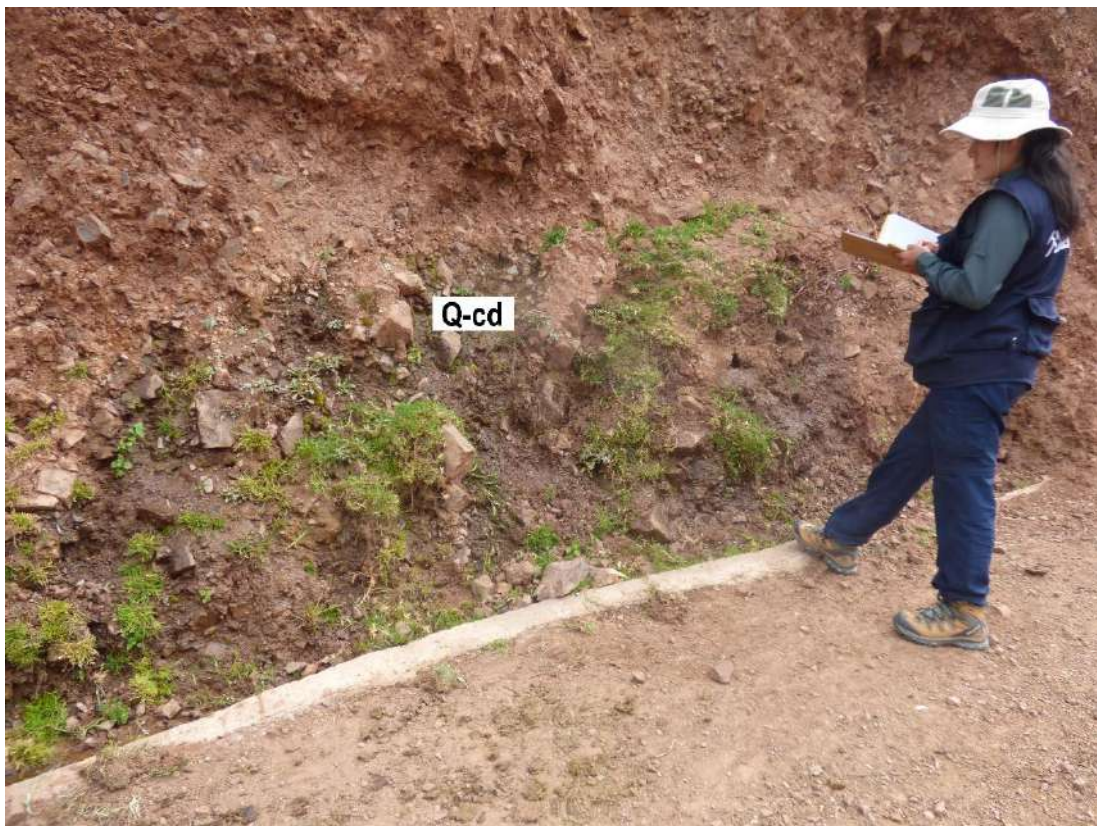
Se localizan en forma caótica al pie de laderas por acción de la gravedad y acción de las aguas de escorrentía. Están compuestos por fragmentos líticos, angulosos a subangulosos con diámetros que varían de 0.02 a 0.30 m envueltos en una matriz de arenas y limos con contenidos de cenizas (figura 7). Son producto de la meteorización de las rocas volcanosedimentarias y removidos por procesos de movimientos en masa antiguos.

Figura 7. Depósito coluvio-deluvial compuestos por fragmentos de rocas volcánicas angulosos a subangulosos, heterométricos y envueltos en una matriz de arenas y limos, removidos por procesos de movimientos en masa antiguos.

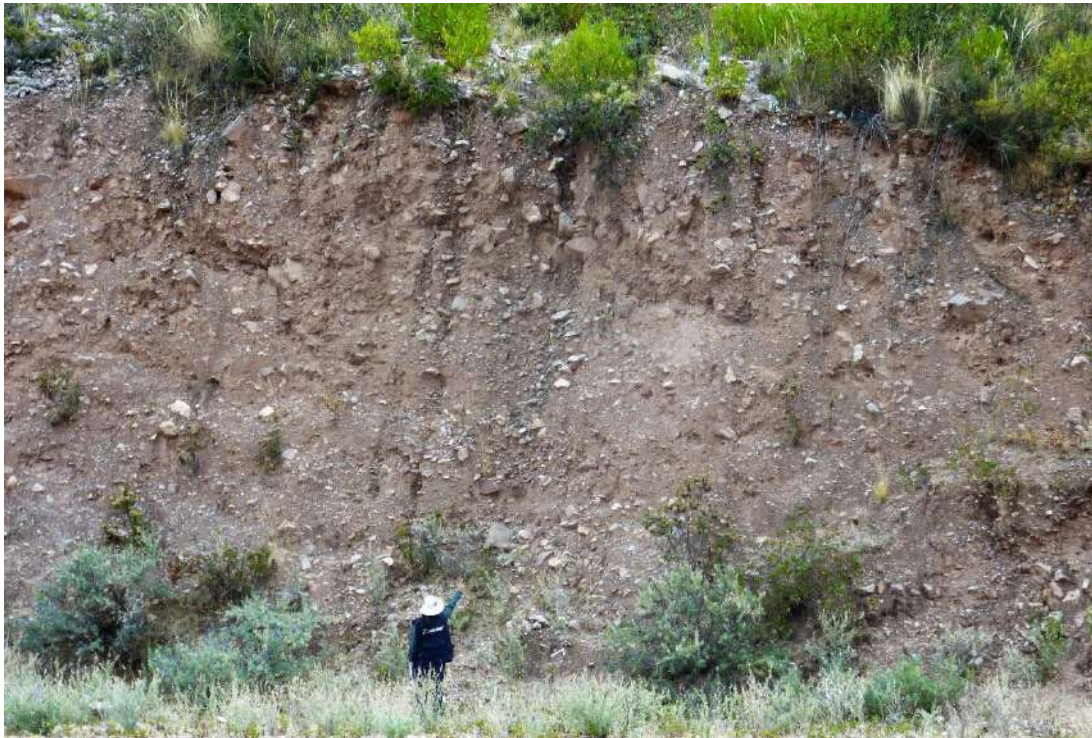
Están compuestos por fragmentos líticos angulosos a subangulosos con tamaños máximos de 1.5 m y mínimos de 0.02 m envueltos en una matriz areno limoso, permeables y medianamente consolidados (fotografía 2). Su granulometría está compuesta por: Bolos (10%), cantos (15%), gravas (25%), gránulos (25%), arenas (15%) y limos (10%).

Fotografía 2. Depósito proluvial compuesto fragmentos líticos angulosos a subangulosos con tamaños máximos de 1.5 m y mínimos de 0.02 m envueltos en una matriz areno limoso, permeable y medianamente consolidado.

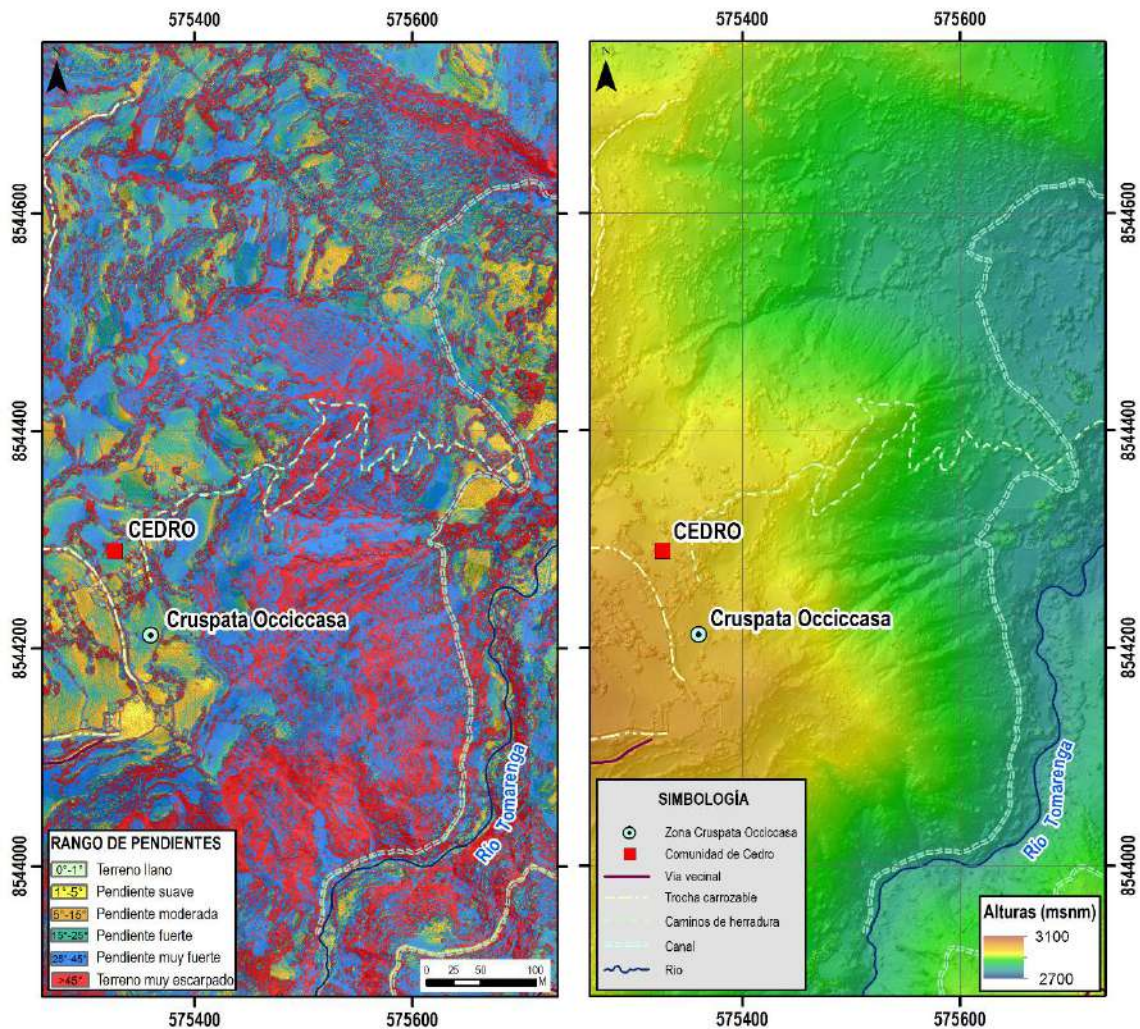
En el anexo 1: Mapa 02, se presenta las pendientes del terreno, elaborado en base a información del modelo de elevación digital de 0.15 m de resolución obtenido de sobrevuelos de dron. Muestra que la zona de Cruspata Occiccasa, se localiza en laderas de montañas con pendientes que van de fuerte (15° - 25°) a muy fuerte (25° a 45°) con un cambio abrupto a terrenos de pendiente muy escarpada ($> 45^{\circ}$). Este rango de pendiente es el resultado de una intensa erosión y desgaste de la superficie terrestre.

Figura 8. Izquierda: Variación de pendientes. Derecha: Variación de alturas.

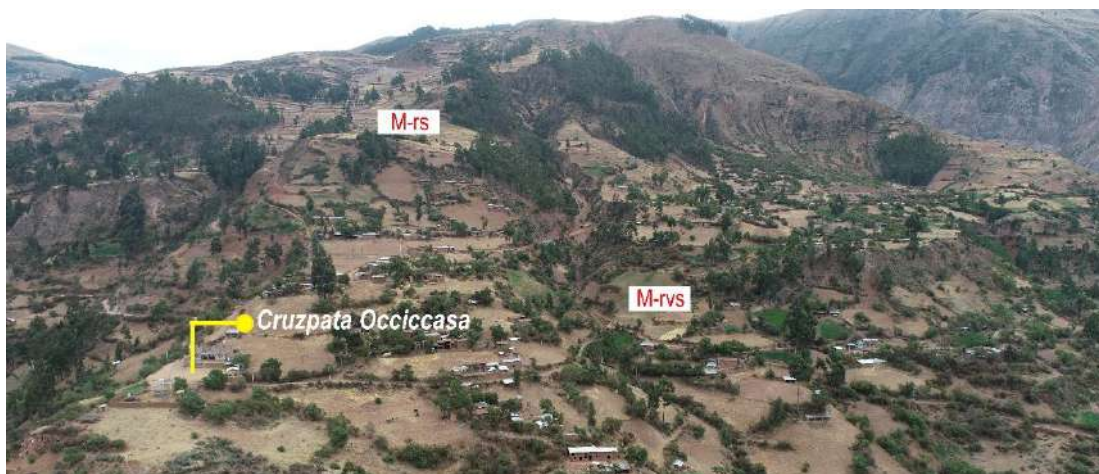
Relieve modelado por una secuencia volcano-sedimentarias representada por conglomerados de color rojo, limos de color rojo y verde, intercalándose con niveles de lavas volcánicas de composición andesítica y esporádicamente niveles de tobas blancas de la Formación Sallalli (figura 9). Las laderas de esta montaña presentan mayoritariamente pendientes fuertes a muy fuertes (15° a 45°).

Sus relieves se encuentran asociadas a procesos dominantes de erosión de laderas, deslizamientos, derrumbes y flujos.

Figura 9. Vista de la subunidad de montaña modelada en rocas volcano-sedimentaria (M-rvs), sobre la cual se asienta la zona de Cruzpata Occiccasa. Sus relieves se encuentran asociadas a procesos dominantes de erosión de laderas, deslizamientos, derrumbes y flujos.

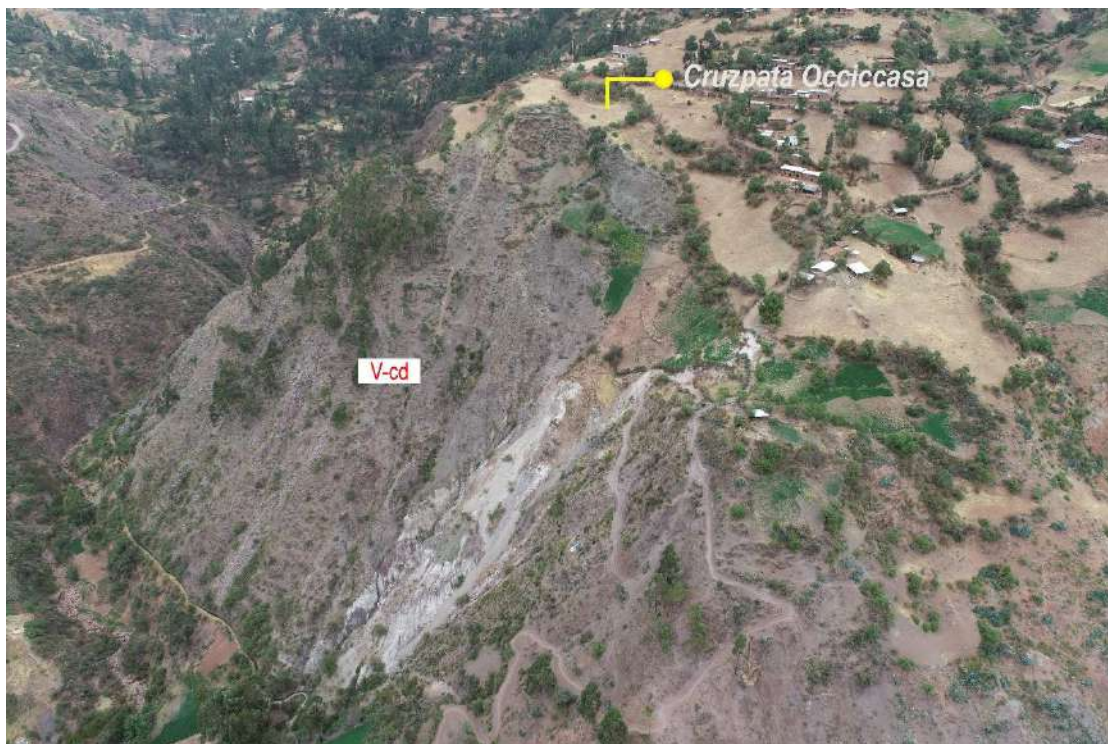
Son depósitos inconsolidados, localizados al pie de laderas de montañas volcano-sedimentarias, resultantes de la acumulación de material de origen coluvial y deluvial. Los principales agentes formadores de esta subunidad son los procesos de erosión de suelos, la gravedad, las lluvias, el viento, agua de escorrentía superficial y son altamente susceptibles a sufrir procesos geodinámicos como derrumbes y deslizamientos (figura 10).

Están compuestos principalmente por fragmentos líticos de rocas volcánicas, heterométricos, compuestos de: bolos (5%), cantos (10%), gravas (20%), arenas (30%), limos (35%), angulosos a subangulosos envueltos en una matriz de arenas y limos. Estas geoformas se encuentran ampliamente desarrolladas en las laderas de montañas, con pendientes predominantes de muy fuerte a muy escarpado (25°- >45°) y fáciles de remover.

Figura 10. Vista de las subunidades de vertientes coluvio-deluvial (V-cd) adosadas al pie de ladera de montañas resultantes de la acumulación de material de origen coluviodeluvial y susceptibles a sufrir procesos geodinámicos como derrumbes y deslizamientos.

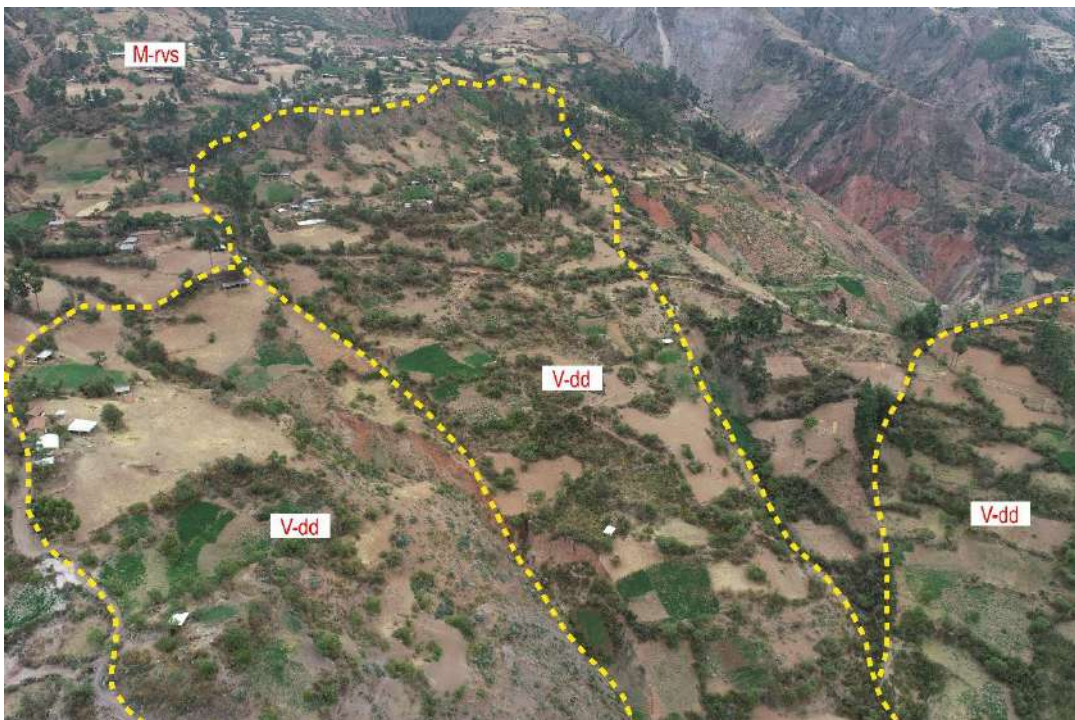
Zonas de acumulaciones en ladera originadas por procesos de movimientos en masa antiguos y recientes (figura 11). Generalmente su composición litológica es homogénea; con materiales inconsolidados a ligeramente consolidados compuestos de: bolos (15%), cantos (10%), gravas (30%), arenas (25%), limos (20%), de corto a mediano recorrido. Su morfología es usualmente convexa y su disposición es semicircular a elongada en relación con la zona de arranque o despegue del movimiento en masa.

Estas geoformas se observaron cómo cuerpos de deslizamientos antiguos depositadas en las laderas superiores del valle del río Tomarenga, donde las pendientes van de fuerte a muy fuerte (15°- 45°).

Figura 11. Vista de la subunidad de vertiente con depósito de deslizamiento (V-dd) ubicado en la comunidad de Cedro (al norte de la zona de estudio), originado por procesos de movimientos en masa antiguos.

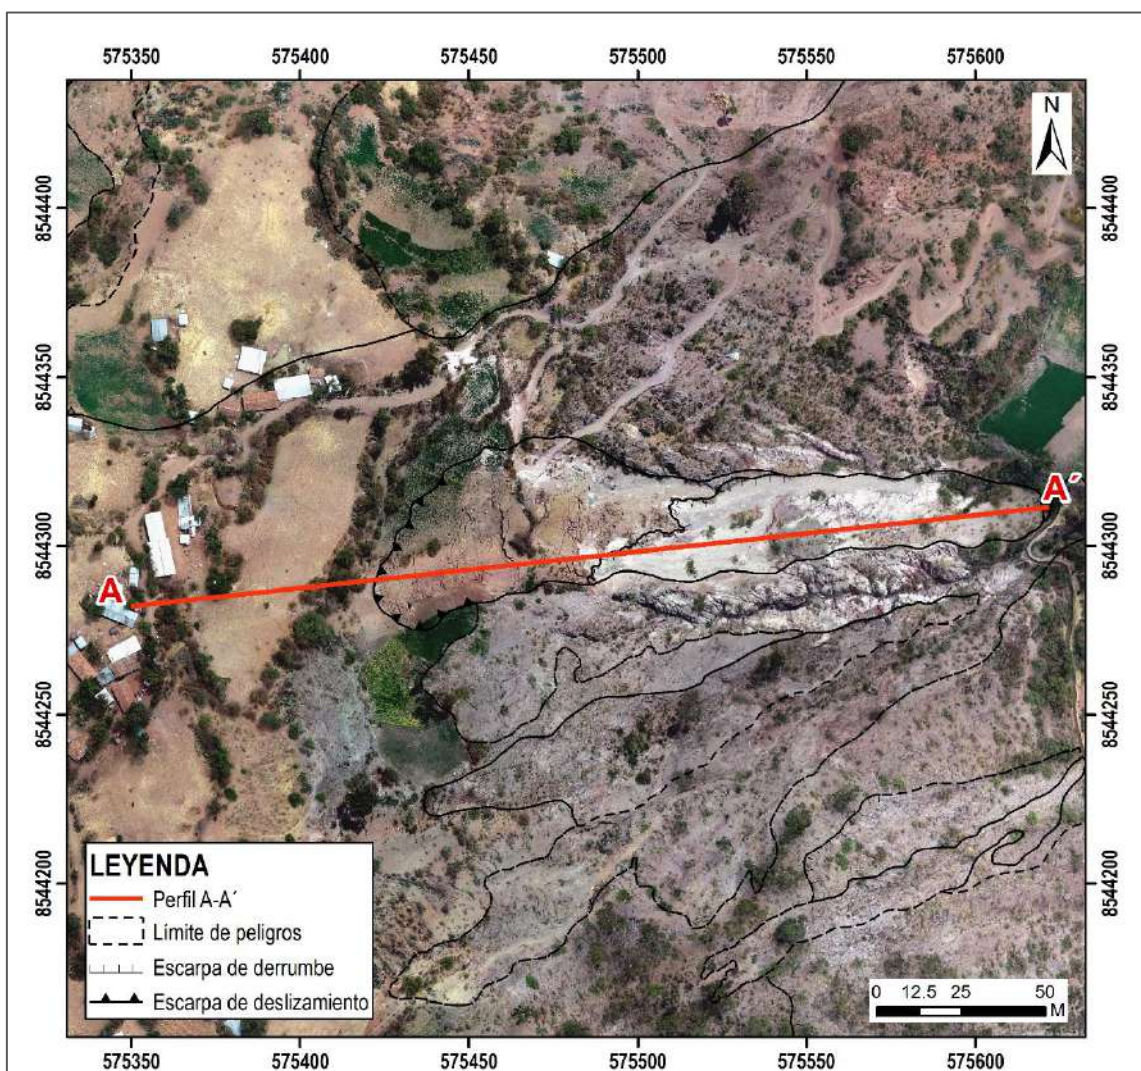
Con el MDT (Modelo Digital del Terreno) de resolución 0.15 m/px, obtenido mediante levantamiento fotogramétrico aéreo con dron, en la zona de Cruspata Occiccasa, se ha realizado un perfil transversal (figura 19), sobre el cual se realiza un análisis del relieve del terreno antiguo (2019) y post evento (2022), destacado las siguientes características:

En el perfil A-A´ (figura 20) muestra el proceso del movimiento en masa que se inicia con un escarpe principal del deslizamiento rotacional a los 2940 m s.n.m. seguido por una zona de acumulación hasta el pie del evento, lugar donde inicia el derrumbe a los 2890 m s.n.m., condicionado principalmente por el cambio de pendiente que pasa en promedio de 40° (cuerpo de deslizamiento) a 70° (escarpe de derrumbe).

Figura 19. Ubicación del perfil longitudinal A-A´ en la zona del deslizamiento-derrumbe (Zona de Cruspata Occiccasa).
