**Informe Técnico N° A7370**

# EVALUACIÓN DE PELIGRO GEOLÓGICO POR CAÍDA DE ROCAS EN EL SITIO ARQUEOLÓGICO VENTANILLAS DE OTUZCO

Departamento Cajamarca  
Provincia Cajamarca  
Distrito Baños del Inca

ABRIL  
2023

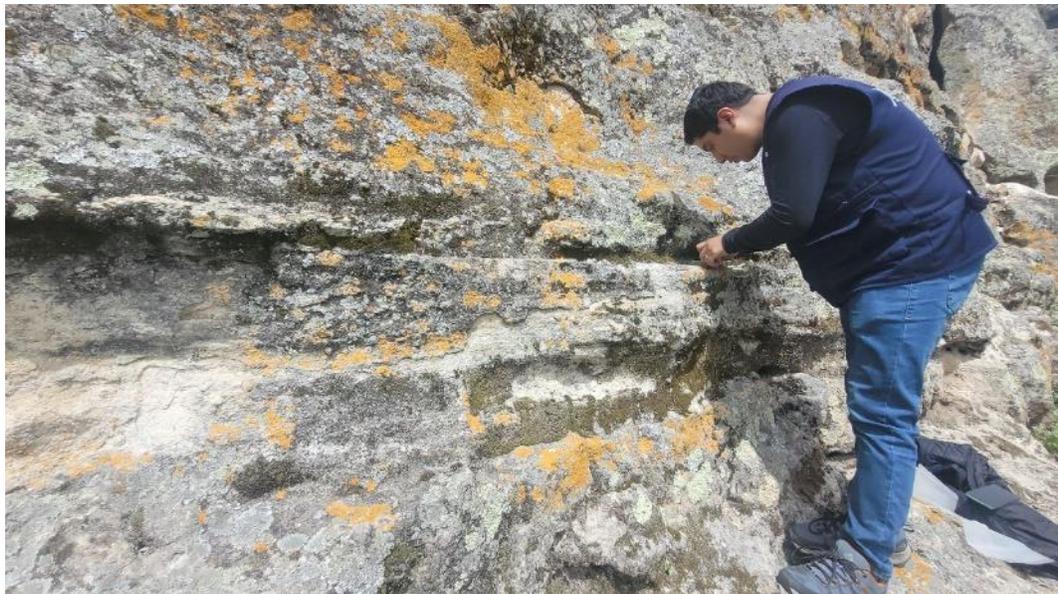
**Fotografía 1.** Descripción con rumbo y buzamiento.

Están conformadas por depósitos piroclásticos de pómez y cenizas, gris blanquecinas amarillentas, ricos en cristales de composición riolítica. Tienen un espesor aproximado de 250 m, su azimuth promedio es de N281 y un buzamiento de 5° (Fotografía 1), además se ha determinado una familia de discontinuidades con orientación NE-SO (F1) con un azimuth promedio de N60 y buzamiento de 83°, y una familia con orientación N-S (F2) con azimuth promedio de N353 y buzamiento de 62° (figura 2); en la figura 3 se muestra la distribución de estas discontinuidades en forma estereográfica y 3D.

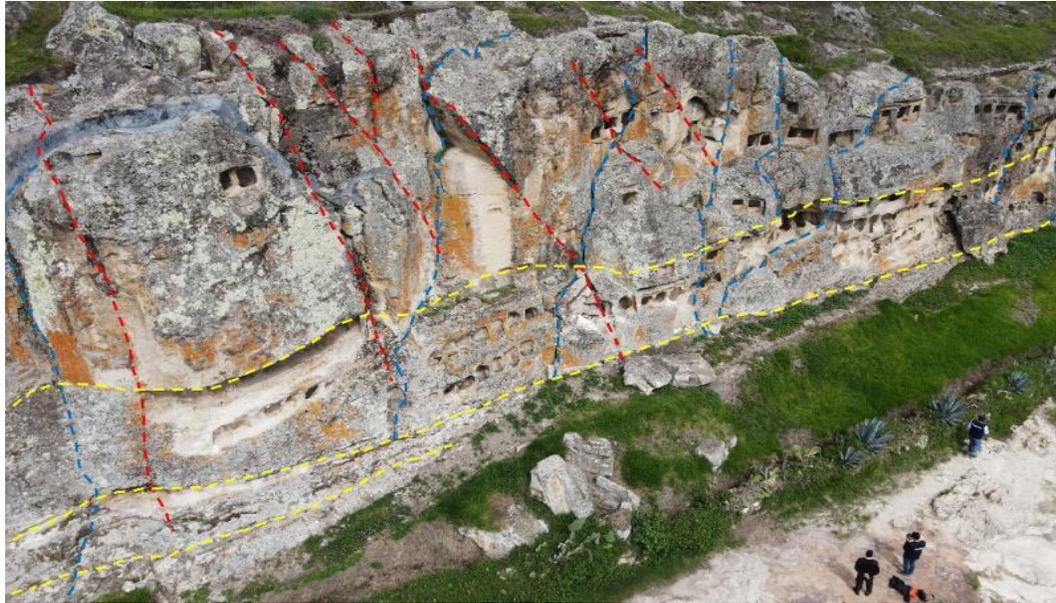
**Figura 2.** Distribución de las principales discontinuidades en el sitio arqueológico Ventanillas de Otuzco: en amarillo los planos de estratificación, en rojo las discontinuidades NO-SE (F1) y en azul las discontinuidades N-S (F2). La cara libre tiene un buzamiento de entre 80° a 90° y un azimut de N3°.

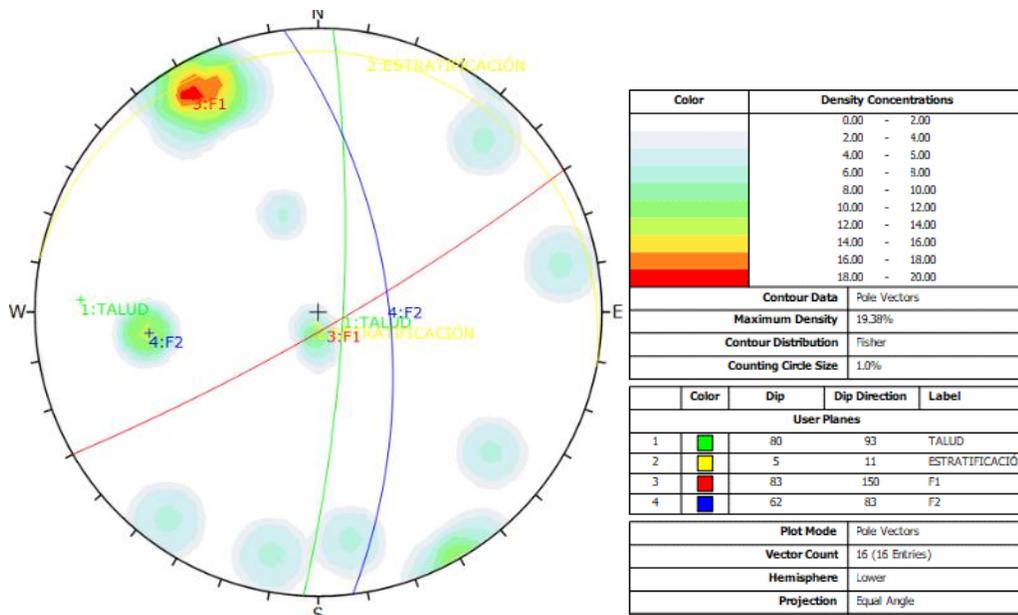
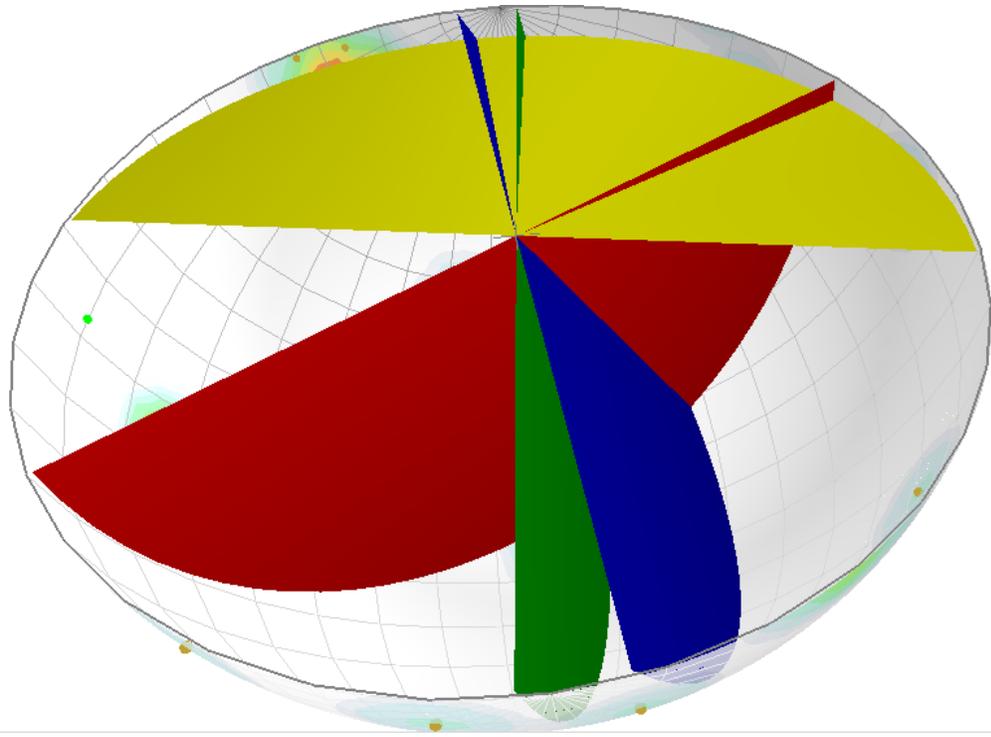
**Figura 3.** Vista estereográfica (arriba) y 3D (abajo) de las discontinuadles del sitio arqueológico Ventanillas de Otuzco: en verde la cara libre del talud, en amarillo los planos de estratificación, en rojo la familia de discontinuidades NE-SO (F1) y en azul la familia de discontinuidades N-S (F2).

- En cuanto al análisis cinemático de las discontinuidades (figura 13) se tiene:
  - o La familia de discontinuidades N-S (F2) es crítica ante rotura planar.
  - o La familia de discontinuidades NE-SO (F1) y N-S (F2) conforman intersecciones críticas ante rotura en cuña.

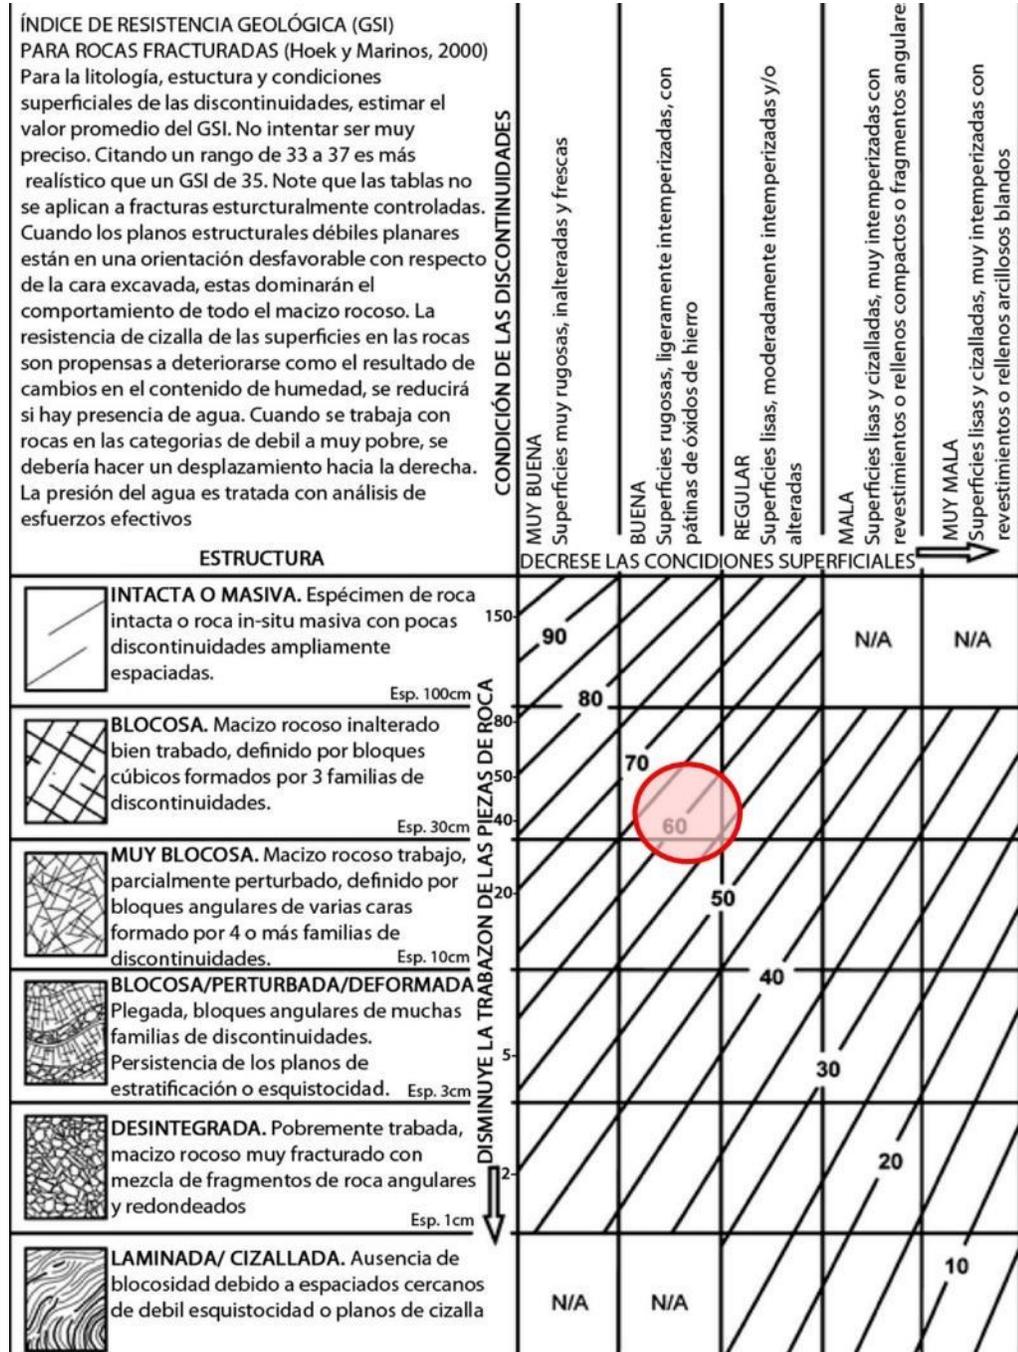
Los macizos rocosos presentan un Índice Geológico de Resistencia (Hoek, 2007) promedio de 60 (figura 4), debido a la que sus discontinuidades son rugosas y muestran tres familias de discontinuidades principales.

**Figura 4.** Estructura y calidad de las discontinuidades del macizo rocoso del sitio arqueológico Ventanillas de Otuzco, GSI promedio de 60. Fuente: Tabla del Índice Geológico de Resistencia GSI (Hoek, 2007).

- La resistencia del macizo rocoso es considerada de baja (R2) con promedio de resistencia de entre 15 a 25 MPa; sin embargo, si se considera su Índice de Resistencia Geológica GSI de 60 (figura 4) y un tipo de roca de toba ( $m_i$  de 13), se tiene que su resistencia global es de tan solo 3.68 MPa (figuras 13 y 14); lo que lo convierte en un macizo rocoso de regular a mala calidad.

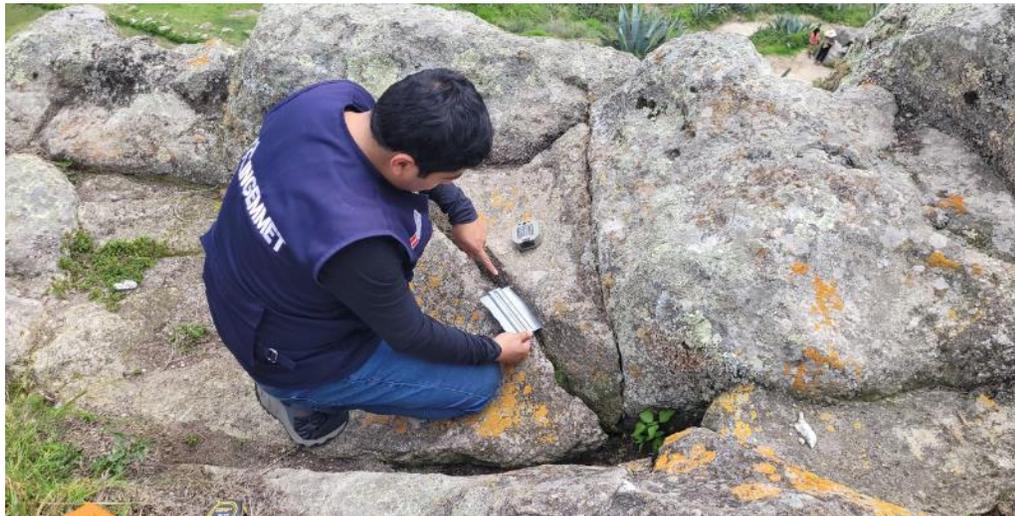
La rugosidad de las discontinuidades ha sido medida mediante el peine de Barton (Fotografía 4), dando como resultado de JRC (Joint Roughness Coefficient) de 18 (en una escala de 0 a 20).

**Fotografía 4.** Medición de la rugosidad mediante el peine de Barton.

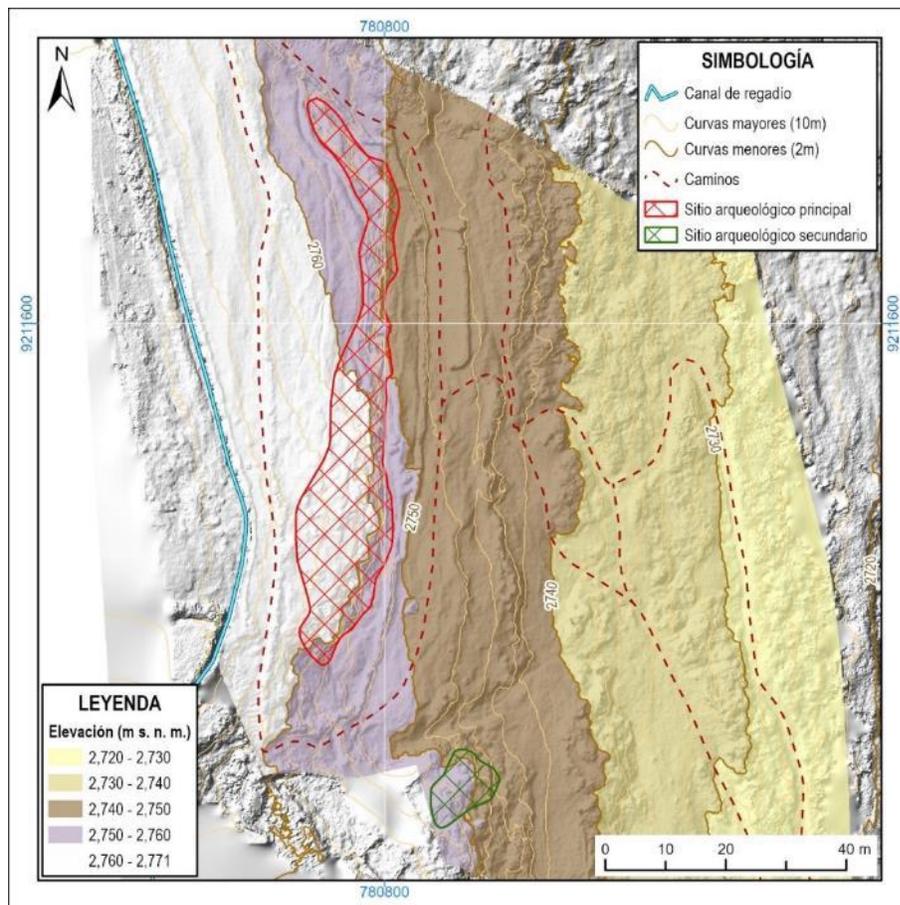
La zona de estudio, se distribuye sobre un relieve con elevaciones entre 2720 m y 2771 m; se clasificó en cinco niveles altitudinales, con la finalidad de visualizar la extensión del área respecto a la diferencia de alturas, donde los niveles más extensos corresponden a menor pendientes y los de menor espesor serán aquellos que presentes mayor diferencia de alturas (figura 5).

Figura 5. Modelo digital de elevaciones de la zona evaluada.

El sitio arqueológico principal, se asienta sobre superficies con elevaciones entre 2750 m y 2765 m; mientras las máximas elevaciones se ubican al oeste y sobrepasan los 2760 m. La caída de rocas se originó a los 2761 m y desciende hasta los 2751 m., a 2 m de distancia del camino por donde transitan los turistas.

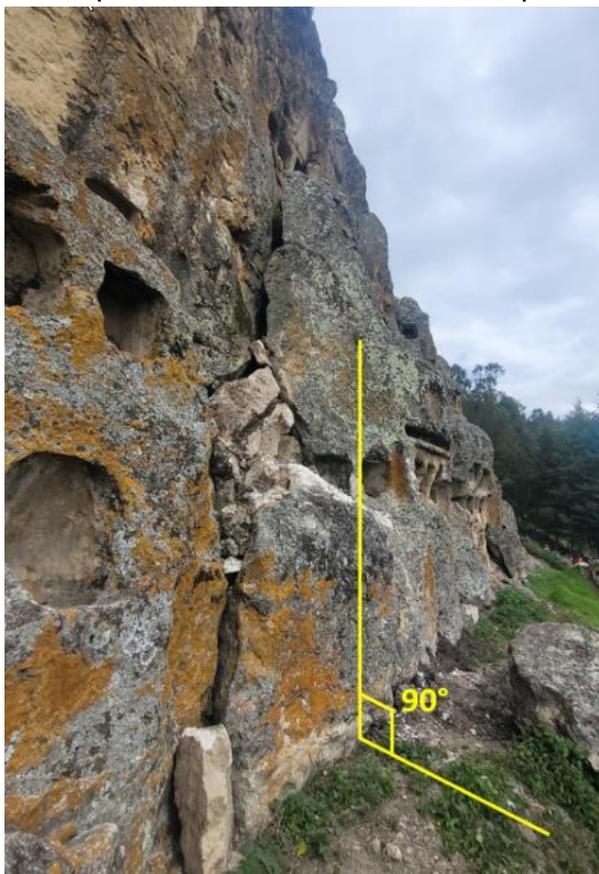
En el sector evaluado, la ladera presenta pendientes variables, la cara frontal donde se ubican los nichos funerarios están construidos sobre un macizo rocoso con pendiente de terreno muy escarpado  $>45^\circ$  (llegando hasta los  $90^\circ$ ), es allí donde se origina la caída de rocas (figura 6); en la parte superior de los nichos (figura 7), se tiene pendientes de moderada ( $5^\circ$  a  $15^\circ$ ) a fuerte ( $15^\circ$  a  $25^\circ$ ) y la parte inferior (figura 8) a los nichos las pendientes son variadas de moderadas ( $5^\circ$  a  $15^\circ$ ) a muy fuerte o escarpada ( $25^\circ$  a  $45^\circ$ ).

**Figura 6.** Los nichos funerarios están construidos sobre un macizo rocoso con una pendiente con una pendiente  $< 45^\circ$ , en donde se origina la caída de rocas.

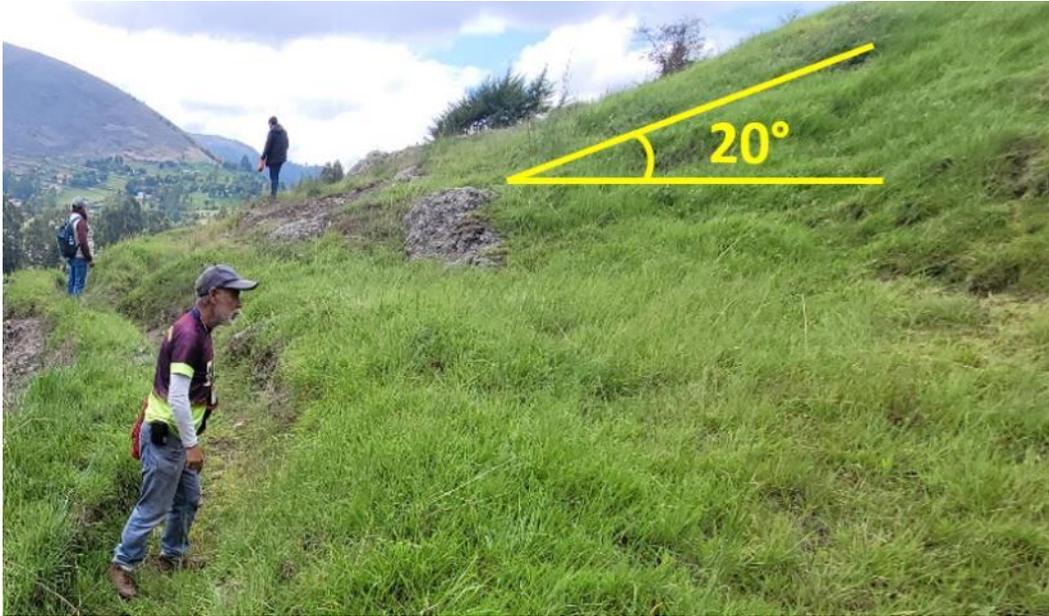
**Figura 7.** Se observa la parte superior de donde se ubican los nichos fúnebres, la pendiente promedio es de 20°.

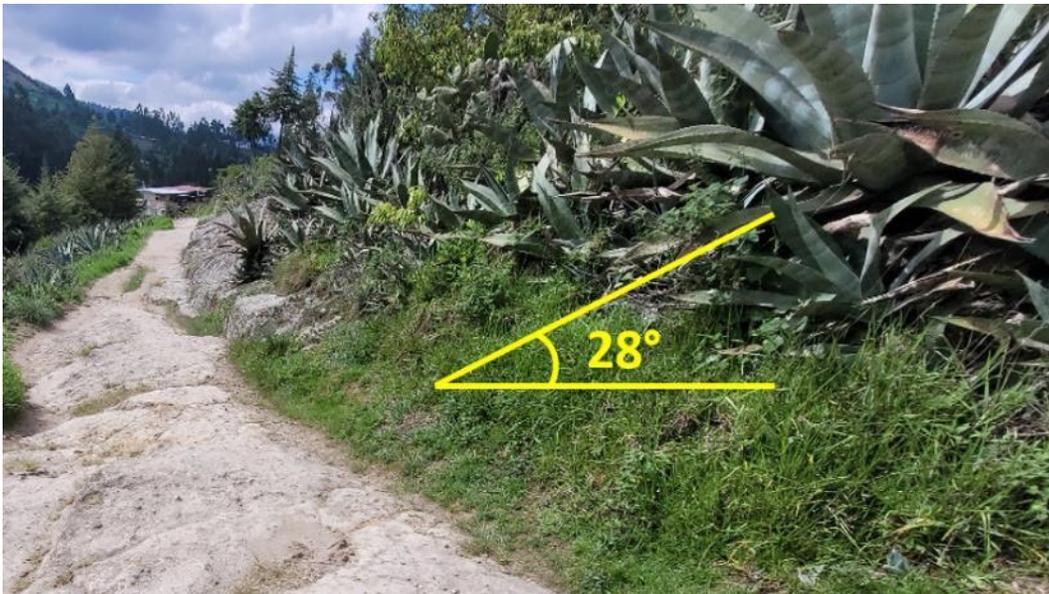
**Figura 8.** Parte baja del sector evaluado, el terreno presenta pendiente varia de 20° a 28°.

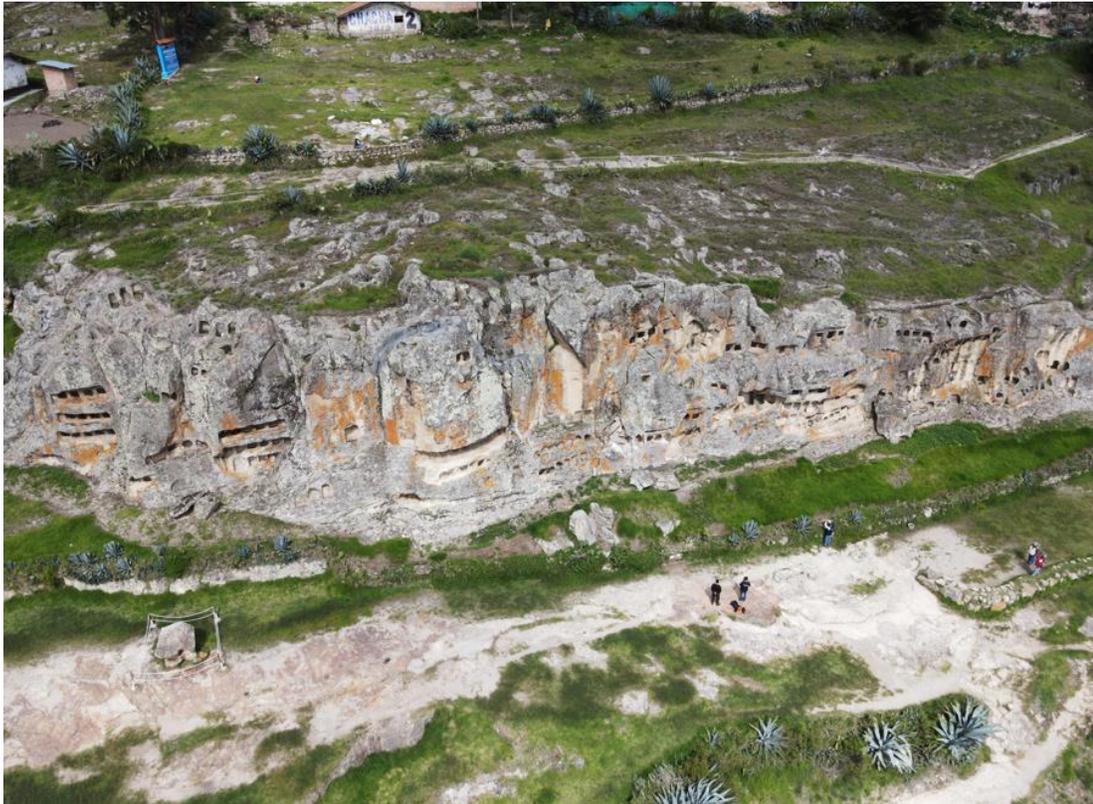
Unidad geomorfológica que corresponde a afloramientos de rocas volcano sedimentarias reducido por procesos denudativos (fotografía 5), conformados por laderas disectadas de pendientes que varían de moderadas (5° a 15°) a terrenos muy escarpados (> 45°).

**Fotografía 5.** Vista general del sitio arqueológico Ventanillas de Otuzco, terreno que conforma una lomada modelada en rocas volcano sedimentarias.
