**Informe Técnico N° A7372**

# EVALUACIÓN DE PELIGROS GEOLÓGICOS POR MOVIMIENTOS EN MASA EN LA QUEBRADA ANISHUAYJO (SECTORES CONDADO Y BARRIO MARIÑO)

Departamento Apurímac  
Provincia Abancay  
Distrito Abancay

ABRIL  
2023

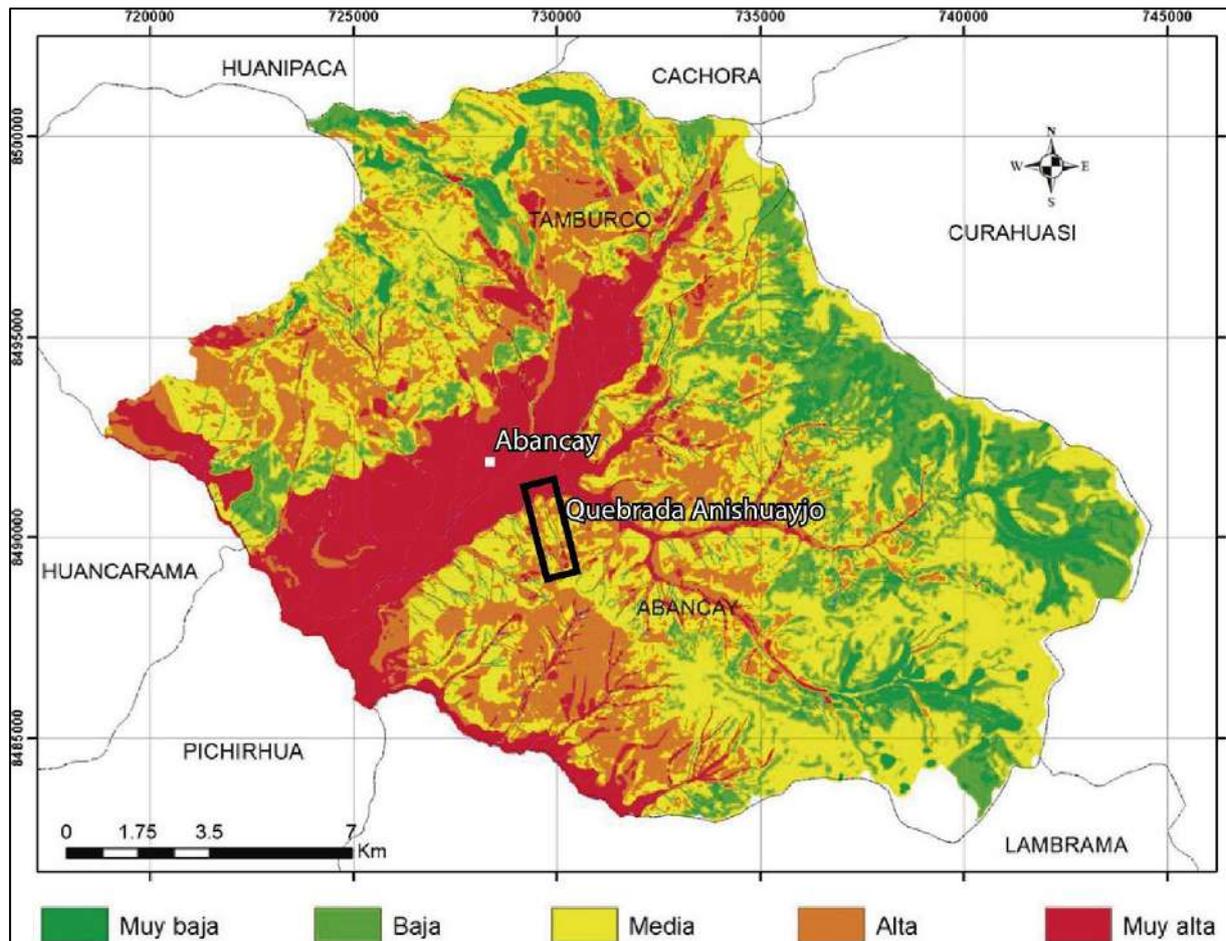
**Figura 1.** Mapa de susceptibilidad a movimientos en masa de la cuenca Mariño, resaltando el área de inspección (quebrada Anishuayjo).

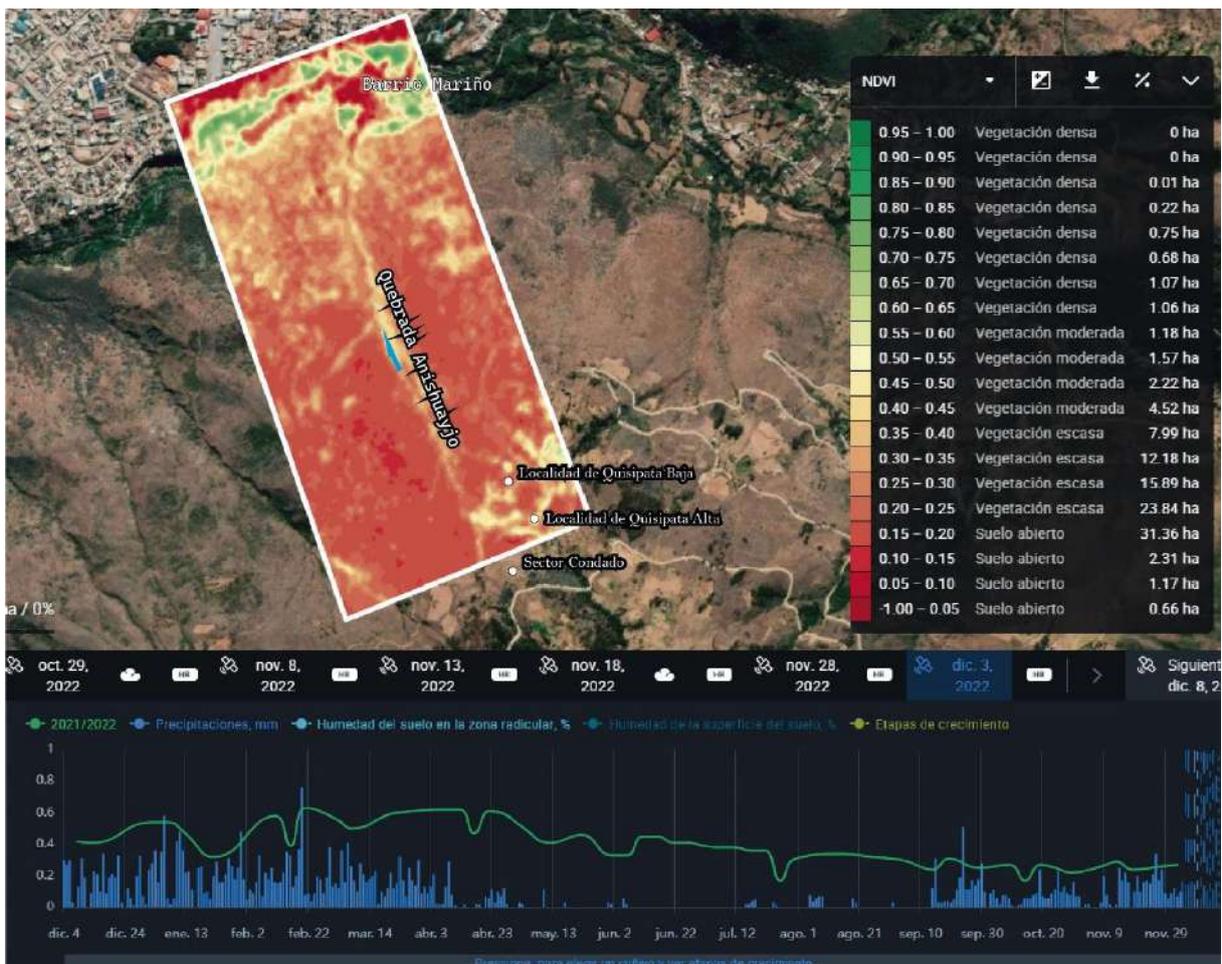
De igual manera los valores de NDVI (índices de vegetación), señalan que estas precipitaciones proporcionan al terreno valores promedio de 0.4 a 0.5 (vegetación escasa a moderada), figura 5

Este tipo de precipitaciones y valores de NDVI puede conllevar a la saturación de suelos, y posteriores movimientos en masa.

**Figura 5.** Visualización de los datos meteorológicos del sistema Crop Monitoring, muestra que el 2022, los índices de vegetación en la quebrada Anishuayjo corresponden a vegetaciones escasas y moderadas.

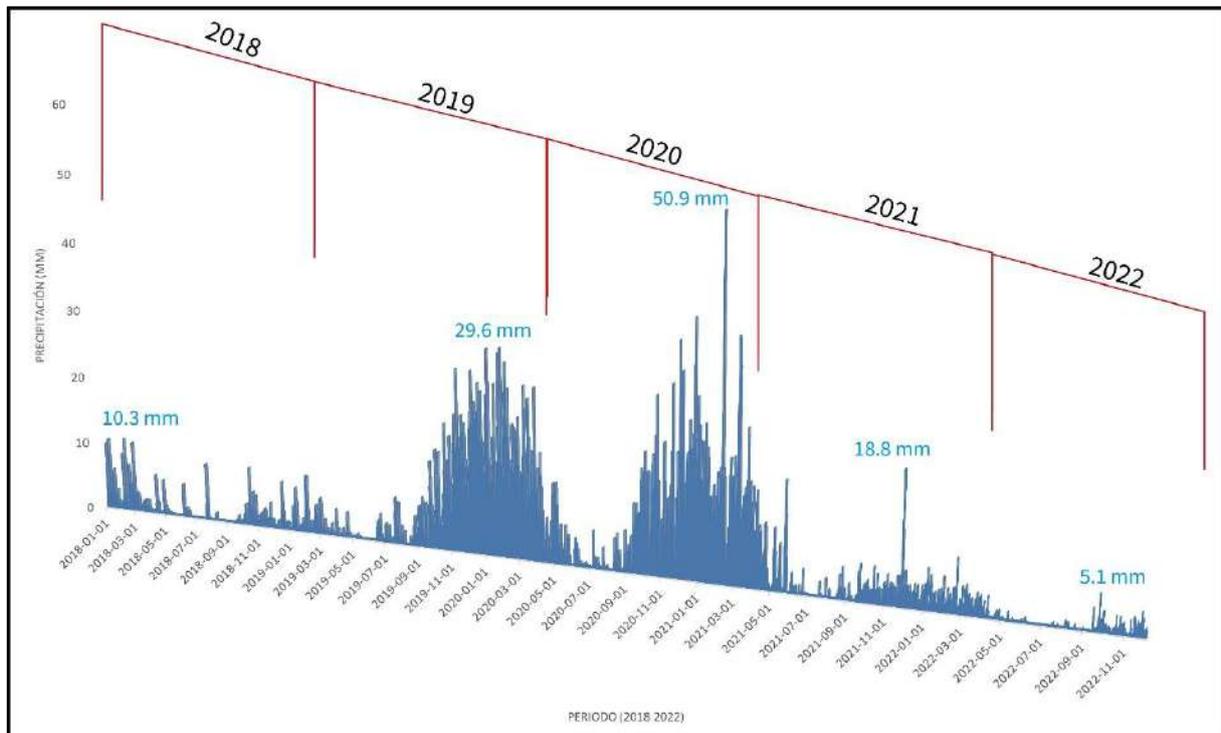
**Figura 6.** Precipitaciones máximas diarias según registros satelitales awhere, en la quebrada de Anishuayjo muestra un pico de 50.9 mm, registrado el 10 de febrero del 2021  
**Fuente:** <https://crop-monitoring.eos.com/weather-history/field/7407143>

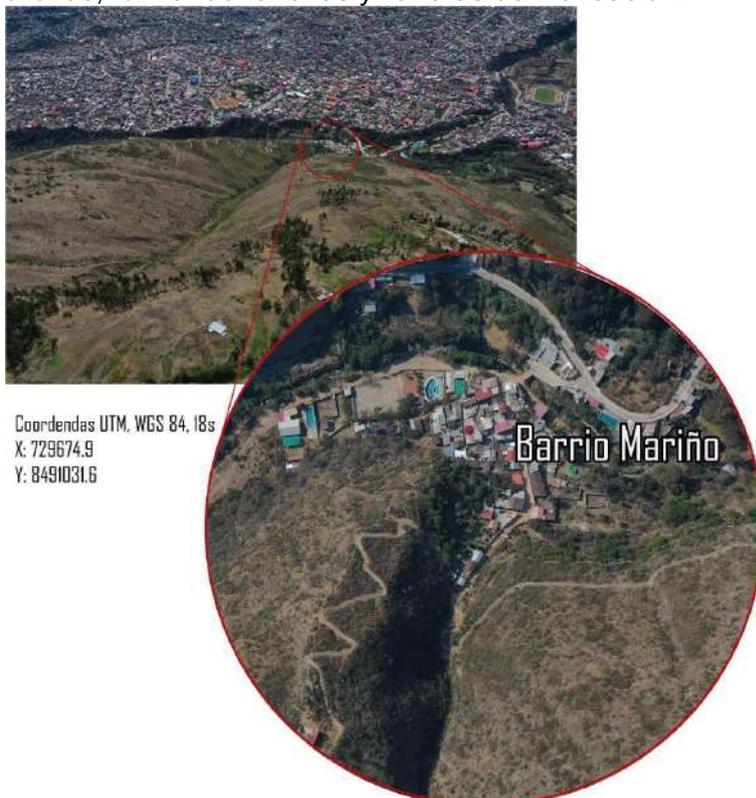
Coordenadas UTM, WGS 84, 18s  
 X: 729674.9  
 Y: 8491031.6

Estos depósitos se ubican en los cauces de quebradas, por ejemplo, en la quebrada Anishuayjo y tributarios al río Mariño. Corresponde al material asociado a los flujos de detritos (huaicos) conformados por fragmentos rocosos heterométricos de diferente composición y formas angulosas a subangulosas con matriz areno-limosa, poco a medianamente densos. Este tipo de depósitos es susceptible a reactivarse en el futuro. Es sobre estos que se asienta el barrio Mariño (figura 11).

**Figura 10.** Muestra el barrio Mariño sobre depósitos proluviales que conformaron un abanico en la margen izquierda del río Mariño, en la margen derecha se observan depósitos aluviales sobre el que se asentó la ciudad de Abancay.

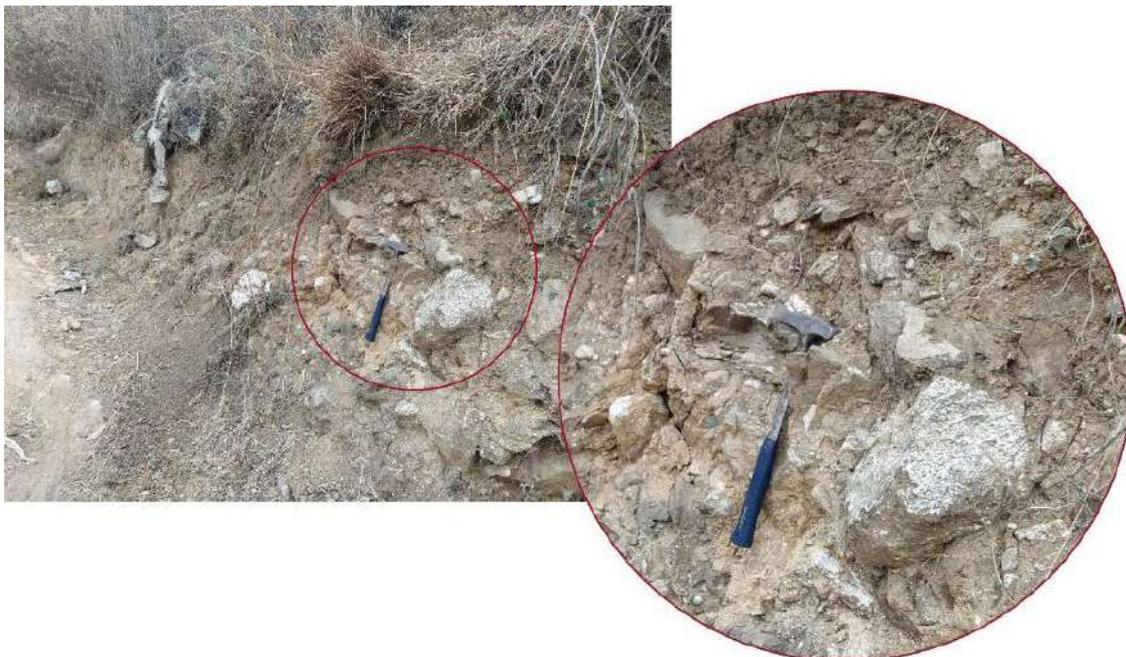
**Figura 11.** Depósitos proluviales adosados a las márgenes del cauce de la quebrada Anishuayjo, se visualizan en la parte alta del Barrio Mariño.

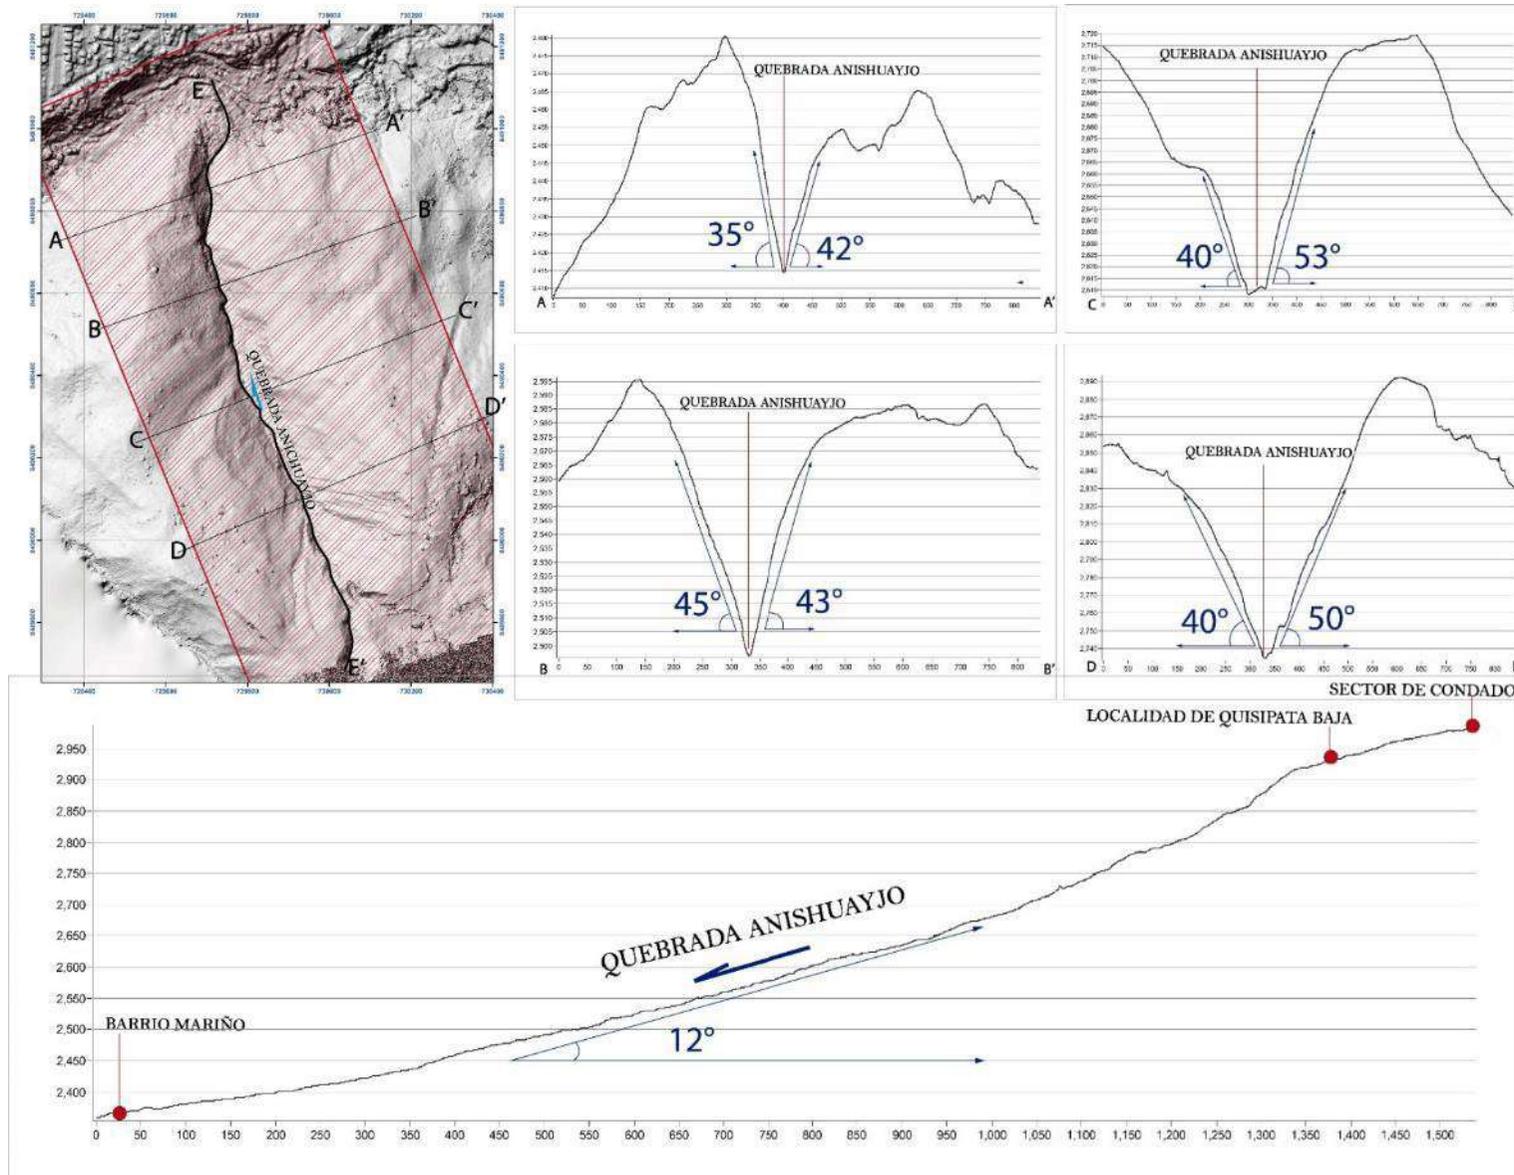
>45°	Terreno muy escarpado	Se evidencian en algunos sectores de las laderas que circunscriben el cauce de la quebrada Anishuayjo y en la escarpa del deslizamiento de Quisipata.

Figura 12. Muestra las pendientes promedio transversales en la quebrada Anishuayco, y la pendiente promedio principal de su cauce.

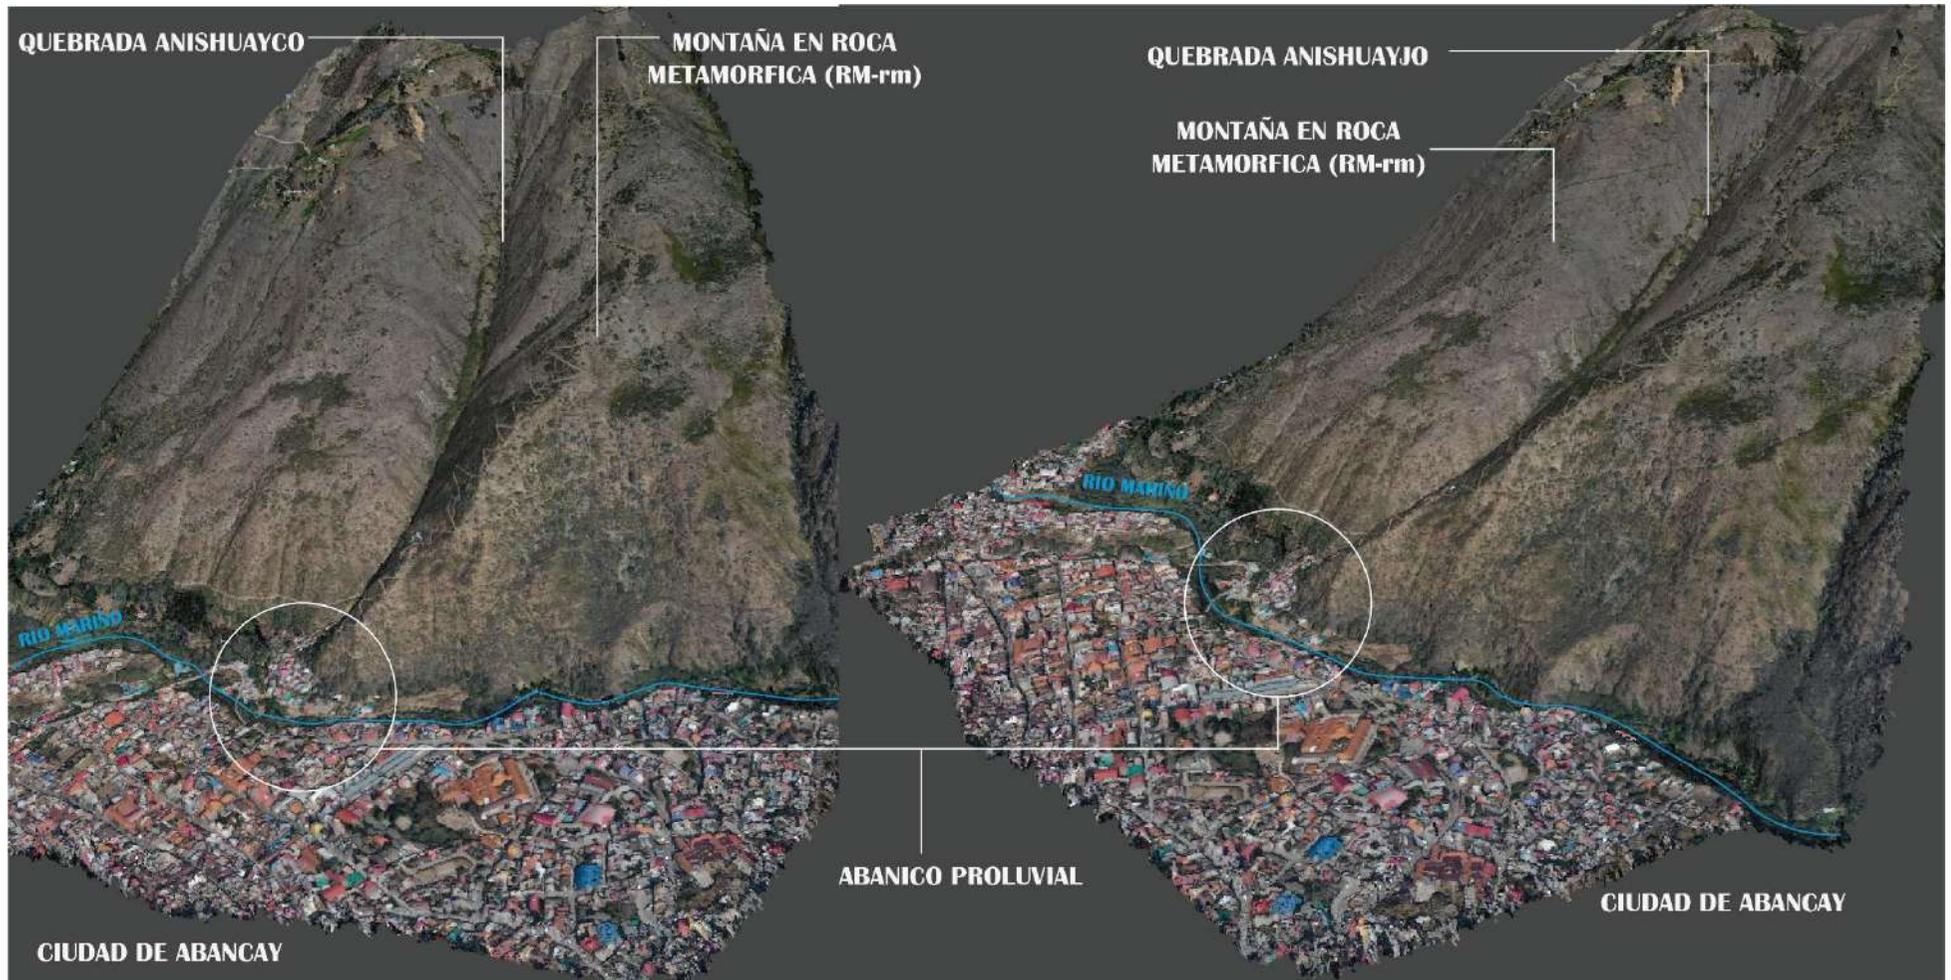
**Figura 13.** Unidades geomorfológicas en los alrededores de la quebrada Anishuayjo.

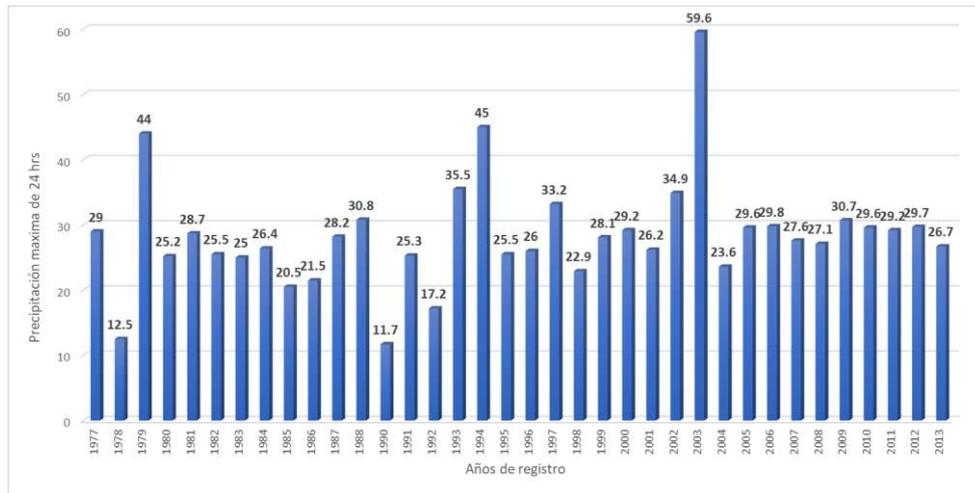
Figura 22. Registro histórico de precipitaciones máximas (36 años) en la estación Curahuasi.

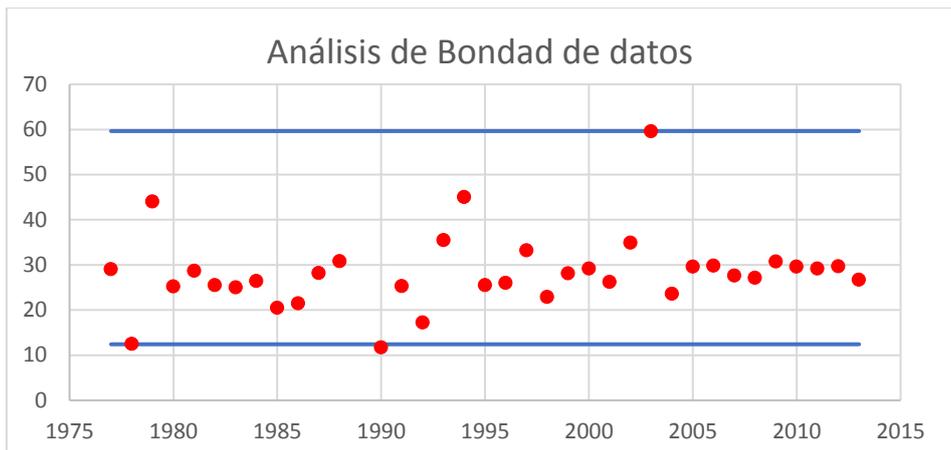
- Los límites para considerar estas precipitaciones (datos validos) fueron los valores de 60 mm y 10 mm (figura 24).

**Figura 24.** Análisis de aceptabilidad de los valores de precipitación máxima.

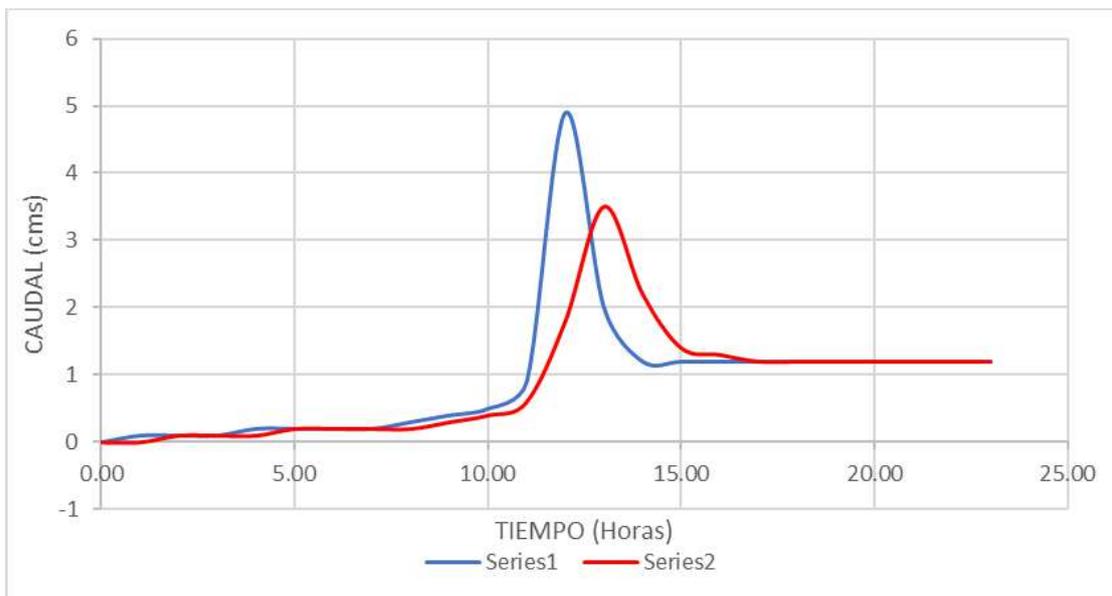
- Se asignó un valor de número de curva de 0.40% (sin cobertura vegetal) a toda la quebrada, debido a la baja presencia de vegetación en el cauce.
- La información topografía utilizada se generó a partir de un modelo de elevación digital de 0.10 m/pix de resolución; el cual fue obtenido gracias a los trabajos de fotogrametría realizados en la etapa de campo, reclasificándolo en grillas de 5 x 5 debido a la capacidad de procesamiento.
- Para la creación del histograma de avenidas máximas se utilizó el software HECHMS, con la metodología del Soil Conservation Service (SCS), con un caudal pico estimado de 5 m<sup>3</sup>/s (figura 26).

**Figura 26.** Análisis de aceptabilidad de los valores de precipitación máxima. Para un TR:25 años
