Informe Técnico N° A7374

EVALUACIÓN DE PELIGROS GEOLÓGICOS POR MOVIMIENTOS EN MASA EN LOS ALREDEDORES DEL CAMPUS UNIVERSITARIO SANTA ROSA DE TRAPICHE

Departamento Huancavelica
Provincia Angaraes
Distrito Lircay

ABRIL
2023

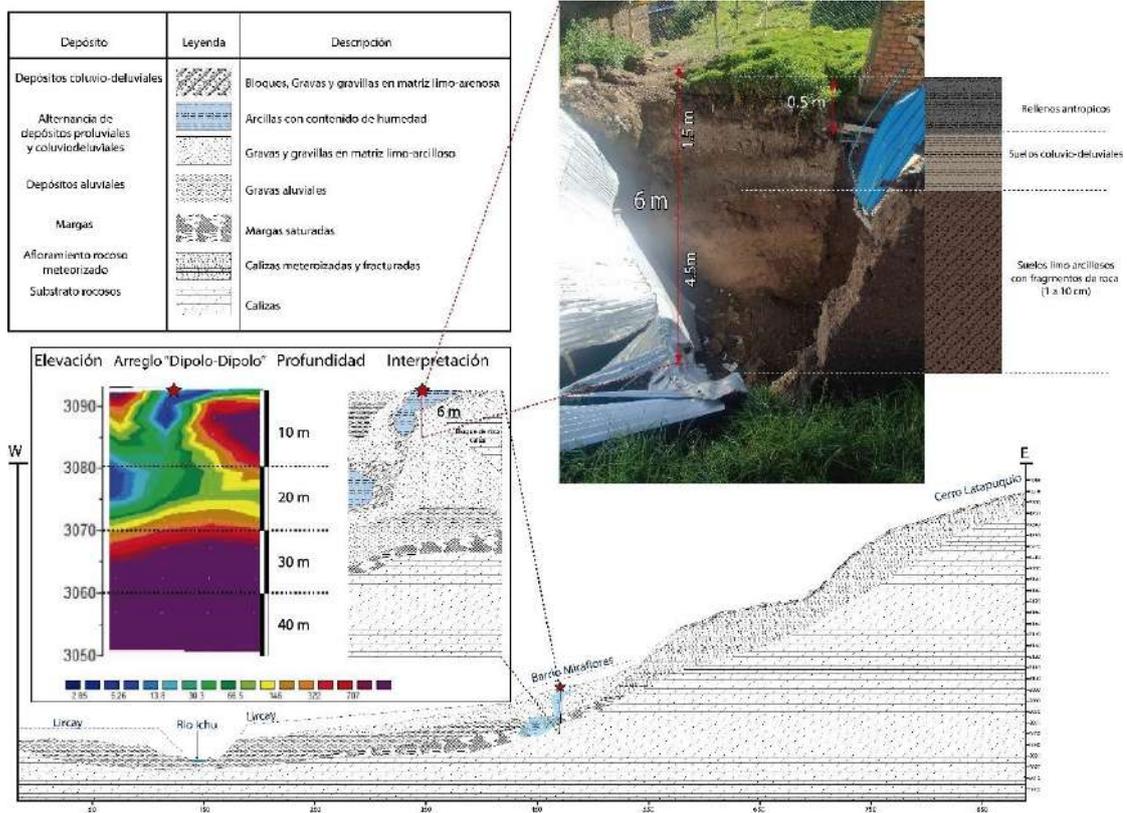
Figura 1. Interpretación del substrato rocoso en los alrededores del barrio Miraflores (~500 m del campus universitario de Santa Rosa de Trapiche). Ingemmet et al., 2022.

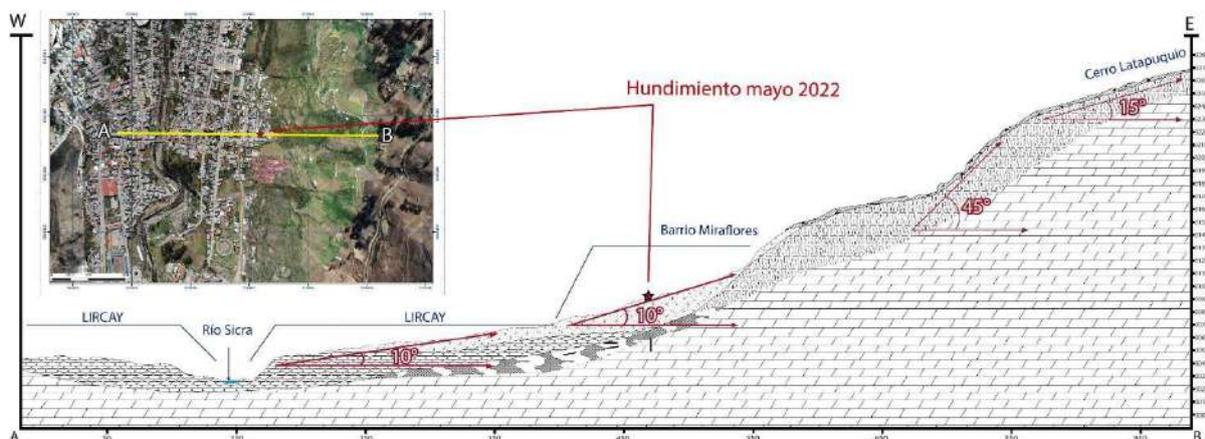
Si tomamos como referencia el informe técnico del Ingemmet 2022” Evaluación de peligros geológicos en los alrededores del Barrio Miraflores – A7288”, interpretamos que el campus universitario de Santa Rosa de Trapiche se ubica sobre un substrato rocoso conformado por calizas y margas kastificadas, cubiertas por depósitos coluvio-deluviales y proluviales (figura 5).

Figura 5. Interpretación del substrato rocosos en los alrededores del campus universitario de Santa Rosa de Trapiche (Fuente: Ingemmet 2022, Informe técnico A 7288)

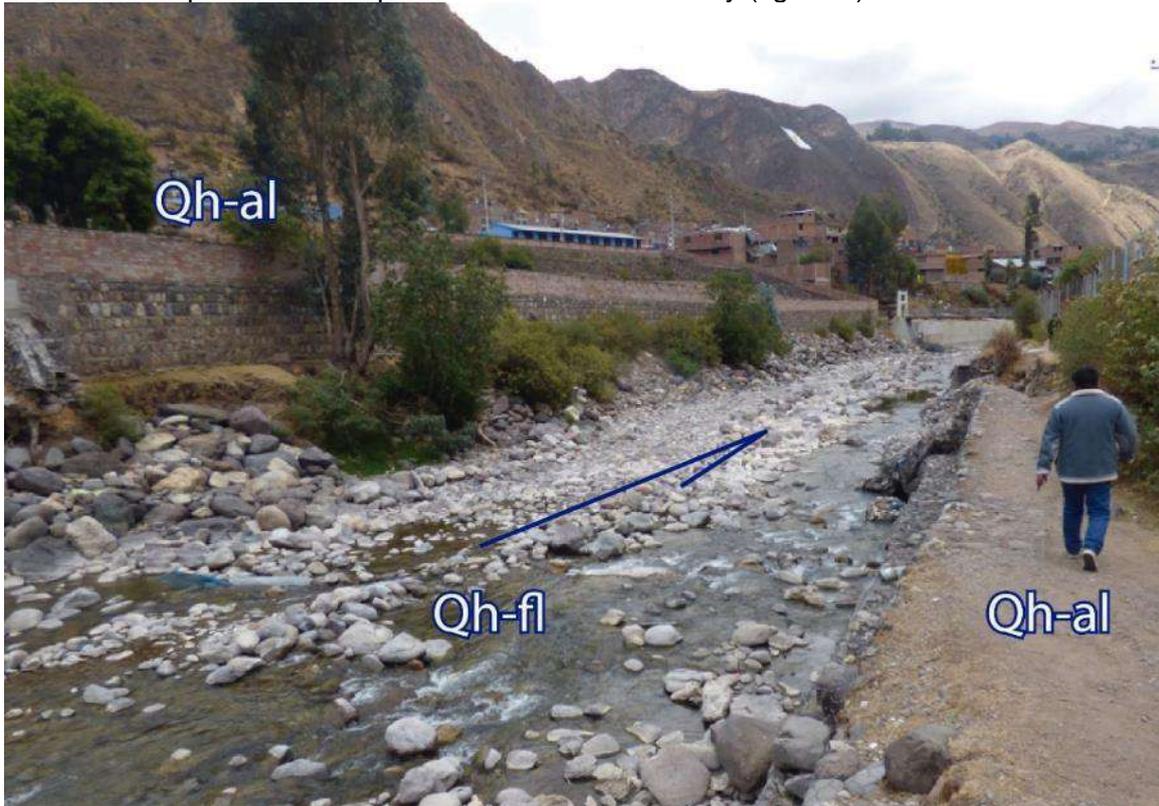
presentándose estratos diferenciados que evidencian la actividad dinámica fluvial (figura 9), es sobre estos que se asienta parte de la ciudad de Lircay (figura 8)

Figura 8. Depósitos aluviales en (Qh-al) en ambas márgenes del río Sicra.

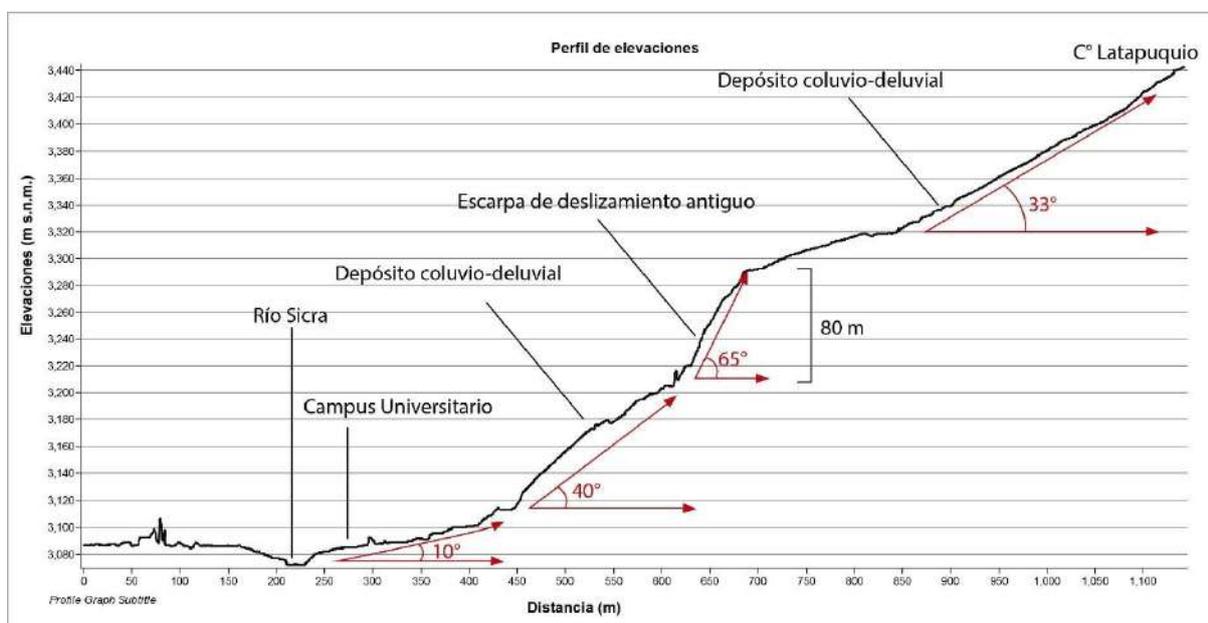
1. La terraza proluvial sobre la que se ubica el campus universitario de Santa Rosa de Trapiche tiene una pendiente de 10°.
2. El depósito coluvio deluvial (generado por la ocurrencia de un deslizamiento antiguo), presenta una pendiente de 40°.
3. La escarpa de deslizamiento antiguo anteriormente señalado presenta una pendiente de 65° cabe resaltar que este es el sector de mayor pendiente.
4. El depósito coluvio deluvial que cubre gran parte de la ladera superior del cerro Latapuquio, tiene una pendiente promedio de 33° y corresponde al cuerpo de un deslizamiento antiguo.

Figura 10. Rangos de pendiente identificados en el área de inspección.

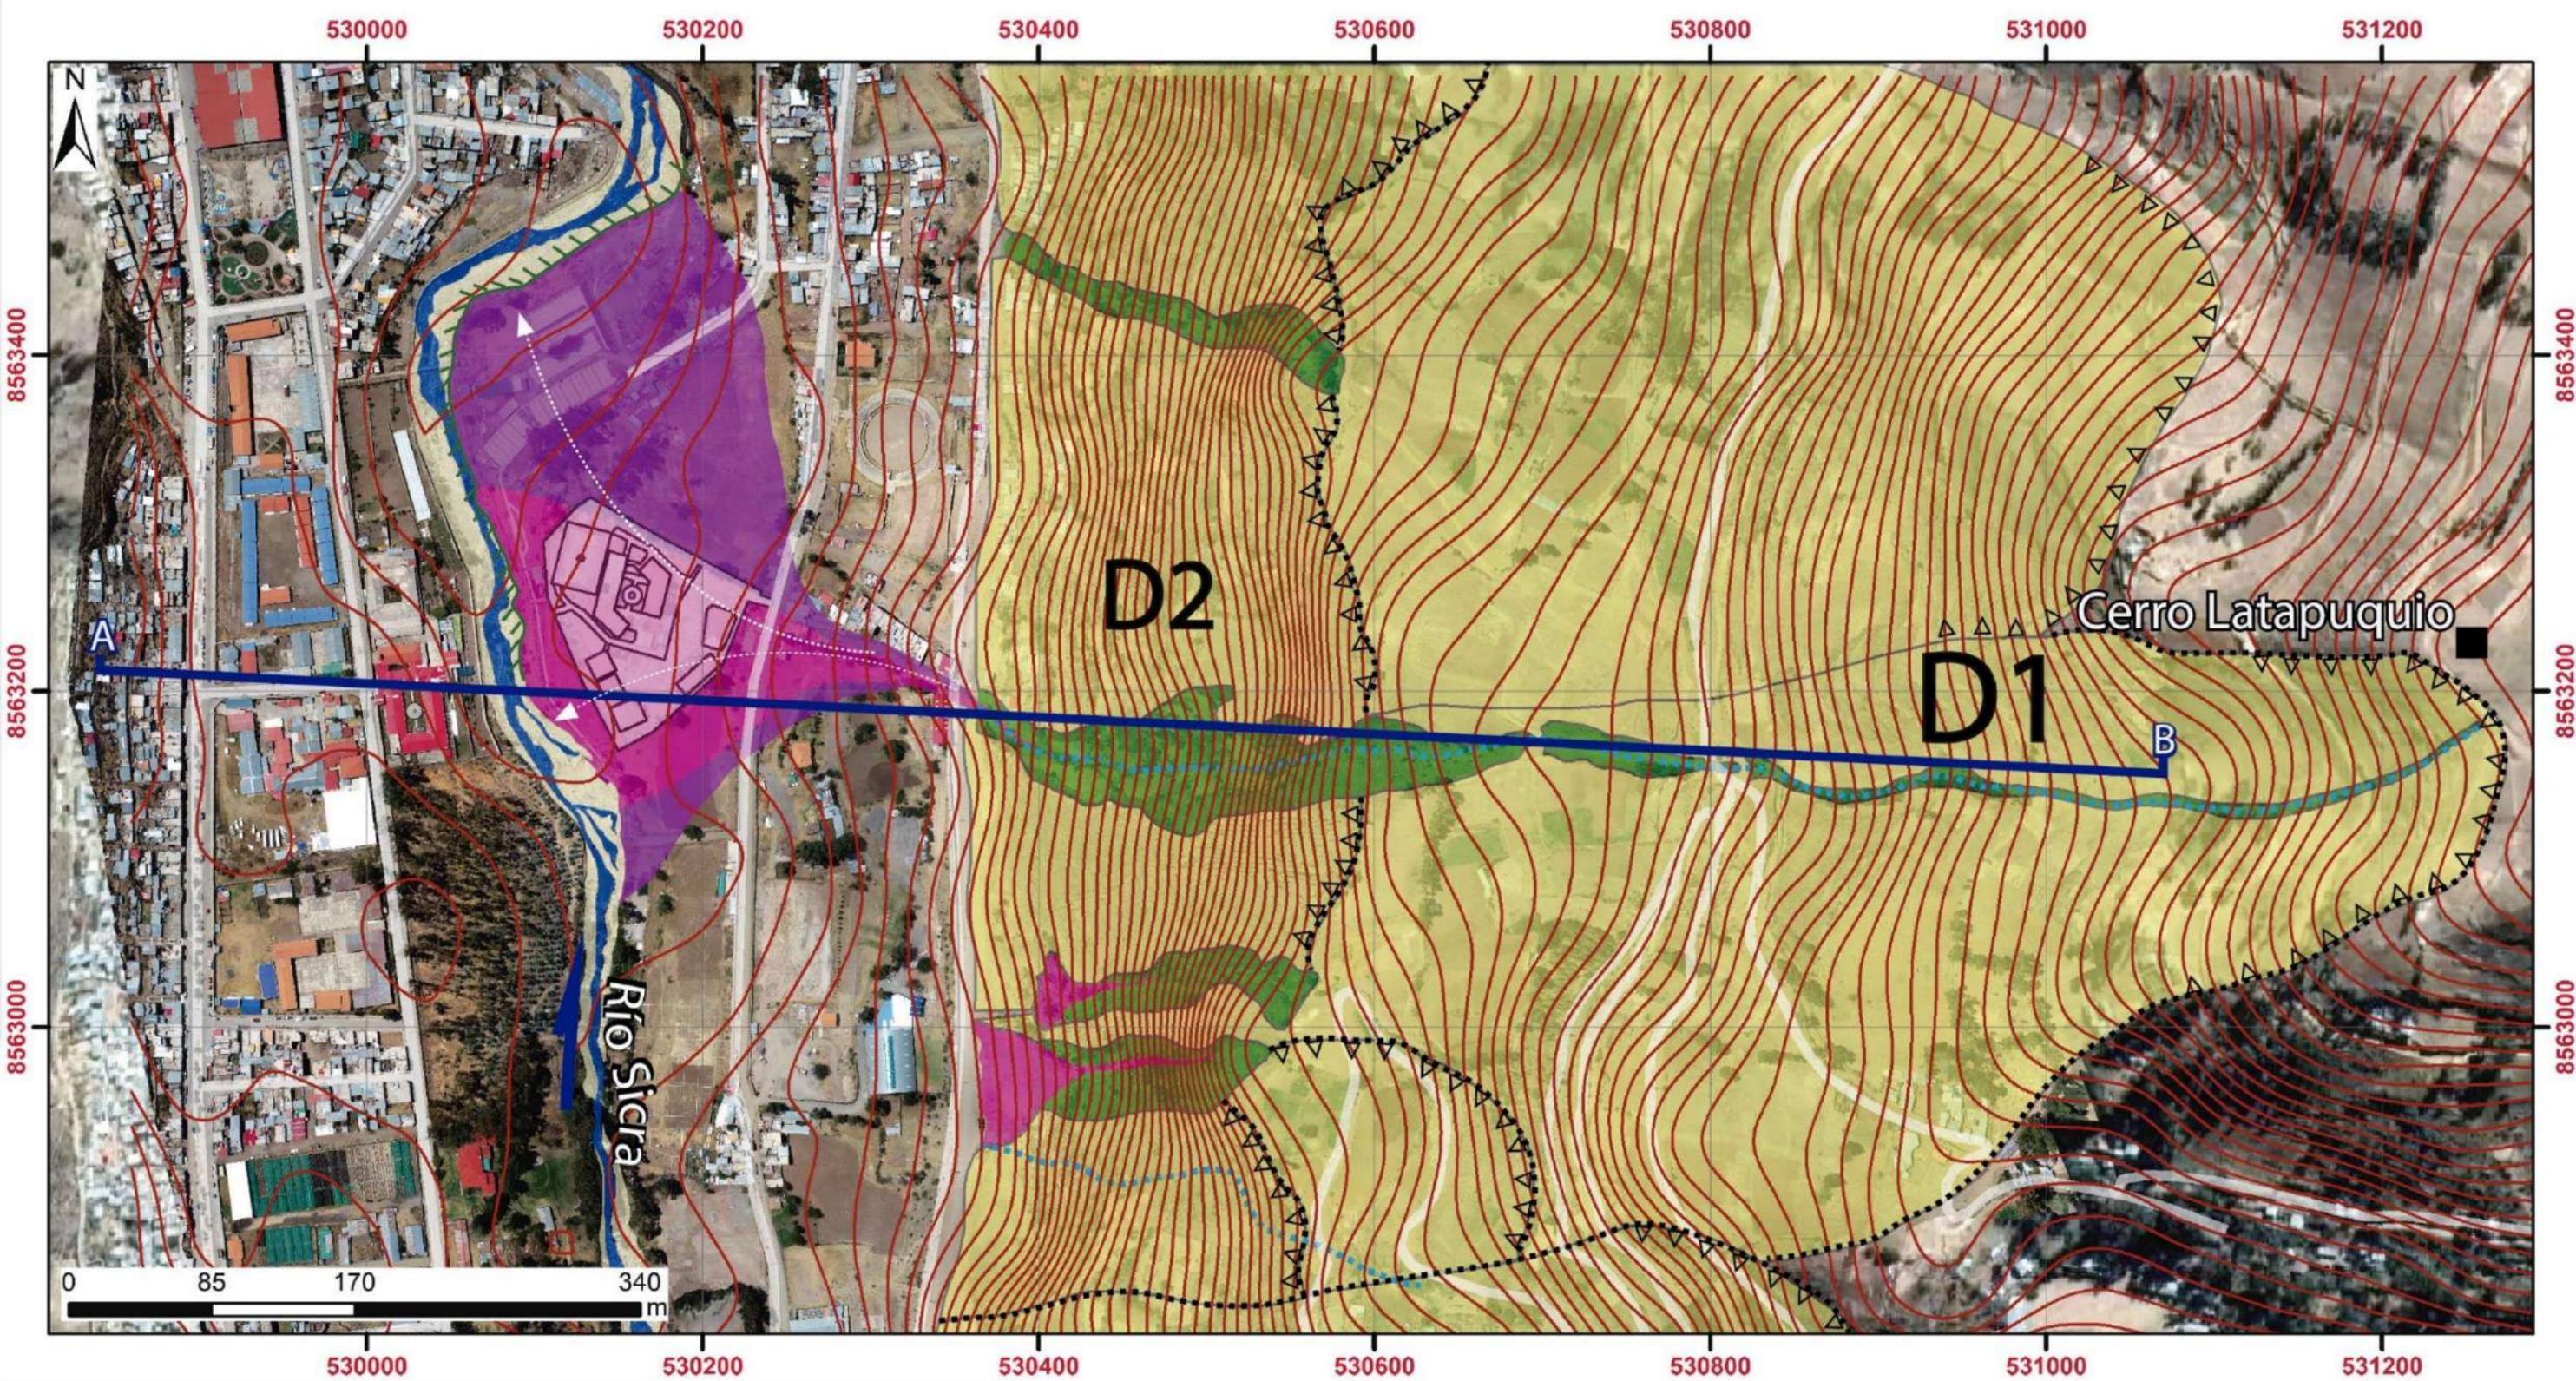
MOVIMIENTOS EN MASA			
	SUBTIPO	LEYENDA	ACTIVIDAD
Deslizamiento	Rotacional	.Δ.Δ.Δ.Δ.Δ.Δ.	Latente
	Flujo de detritos		Antiguo 1 Antiguo 2
OTROS PELIGROS GEOLÓGICOS			
Erosión de ladera	Erosión en cárcava		Antiguo (Inactivo - latente)
	Geohidrológicos	Erosión Socavamiento de río	Último en el 2017 (Latente)
