**Informe Técnico N° A7375**

# EVALUACIÓN DE PELIGROS GEOLÓGICOS POR MOVIMIENTOS EN MASA EN EL CASERÍO DE LLACTASH

Departamento Áncash  
Provincia Huaraz  
Distrito Independencia

ABRIL  
2023

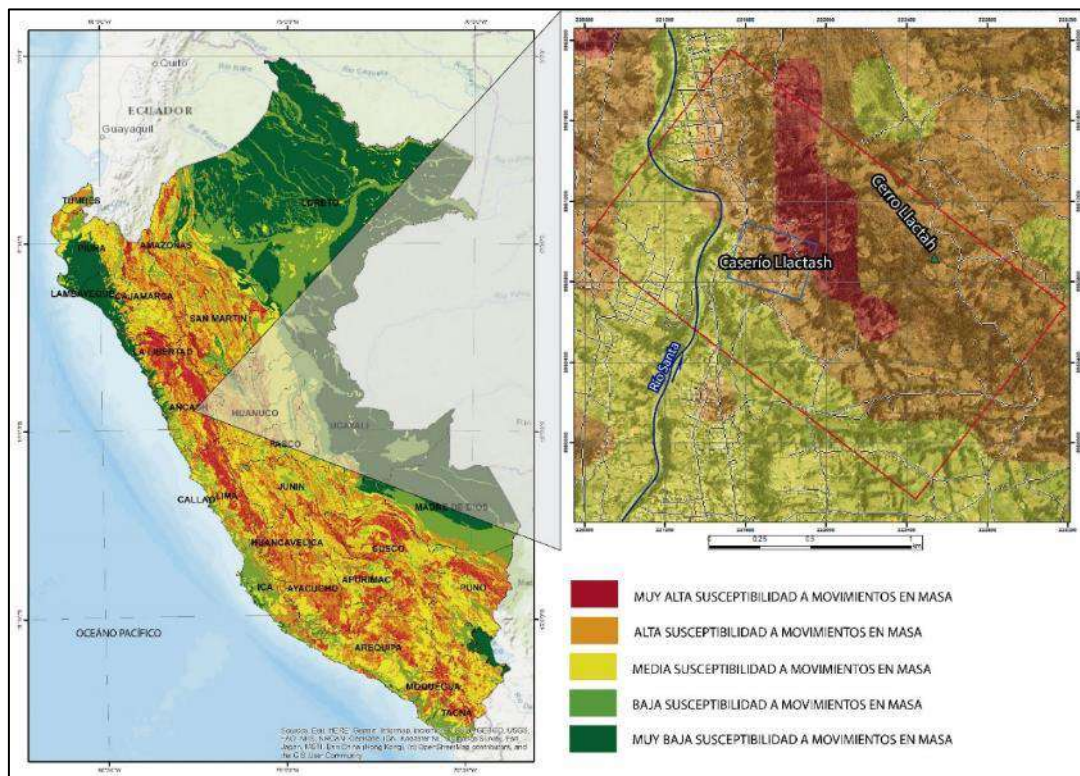
Figura 1. Mapa de probabilidad a movimientos en masa (Fuente B. Zavala., et al 2009).

- A) Boletín N° 38, Serie C, Geodinámica e Ingeniería Geológica: “Riesgos geológicos en la región Áncash” (Zavala, B. 2009). Este contiene el inventario de 2129 peligros geológicos en la región Áncash. Así mismo, de acuerdo con el mapa regional de susceptibilidad por movimientos en masa, a escala 1:250 000 (También se puede encontrar en el portal de Geocatmin), se evidencia que el Caserío de Llactash se encuentran en zonas de susceptibilidad Alta a Muy Alta (figura 1).

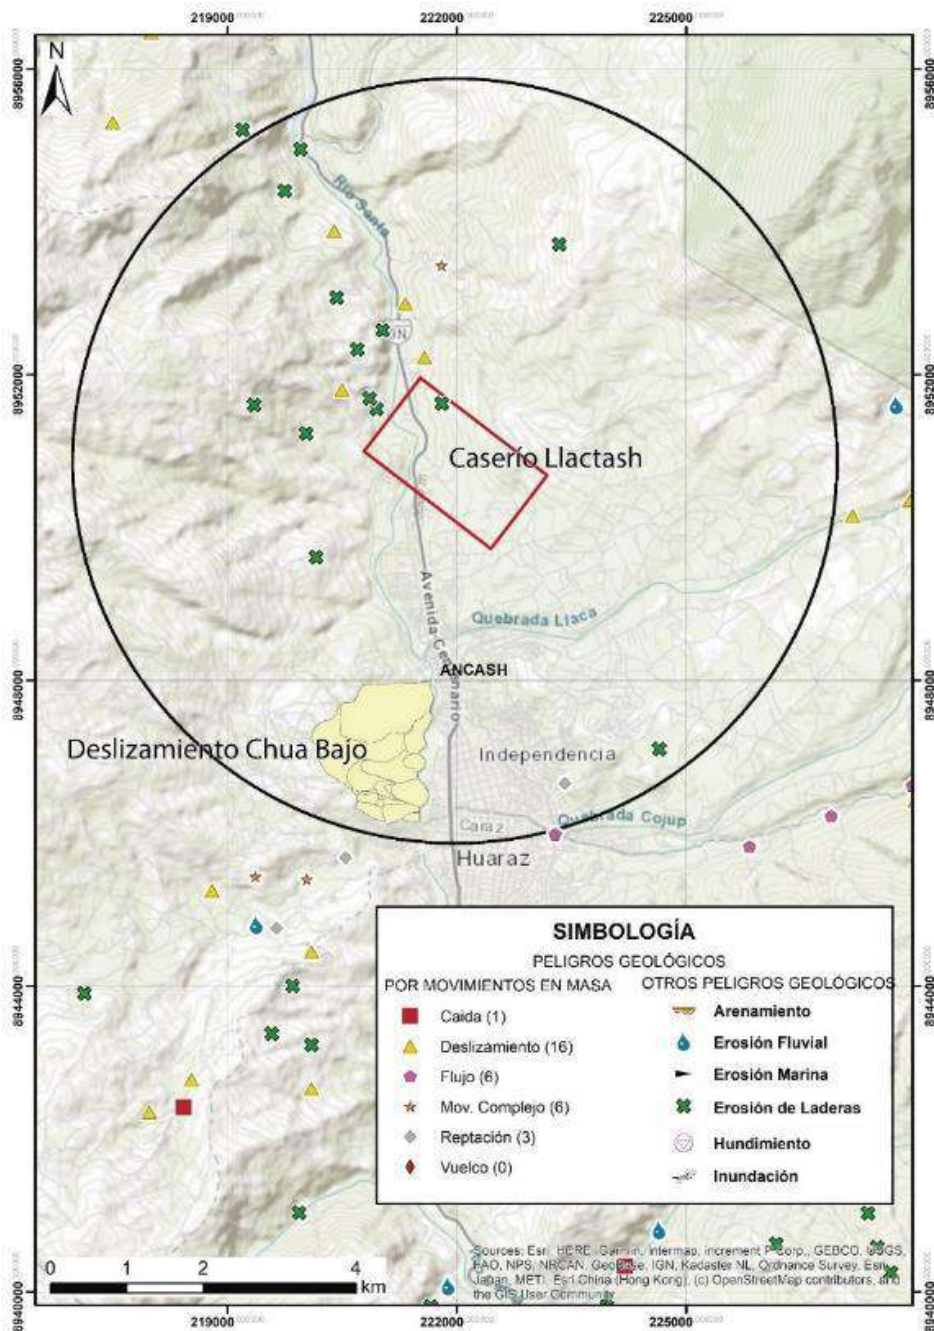
**Figura 2.** Mapa de ocurrencia de peligros geológicos con un radio de 5km del área de inspección (Fuente: <https://geocatmin.ingemmet.gob.pe/geocatmin/>)

- C) GEOCATMIN- “Inventario de Peligros Geológicos a Nivel nacional”, en ese portal se detalla el inventario de peligros geológicos identificado en el tiempo a nivel nacional. Un área circular de radio 5 km desde el punto central de inspección (caserío Lactash) muestra la ocurrencia de por lo menos 12 procesos de erosión en laderas y 5 deslizamientos siendo el más cercano el de Chua Bajo. En base a esta información se infiere el tipo de procesos por movimientos en masa al que es más susceptible el área de inspección, en este caso deslizamientos y erosión de laderas (figura 2).

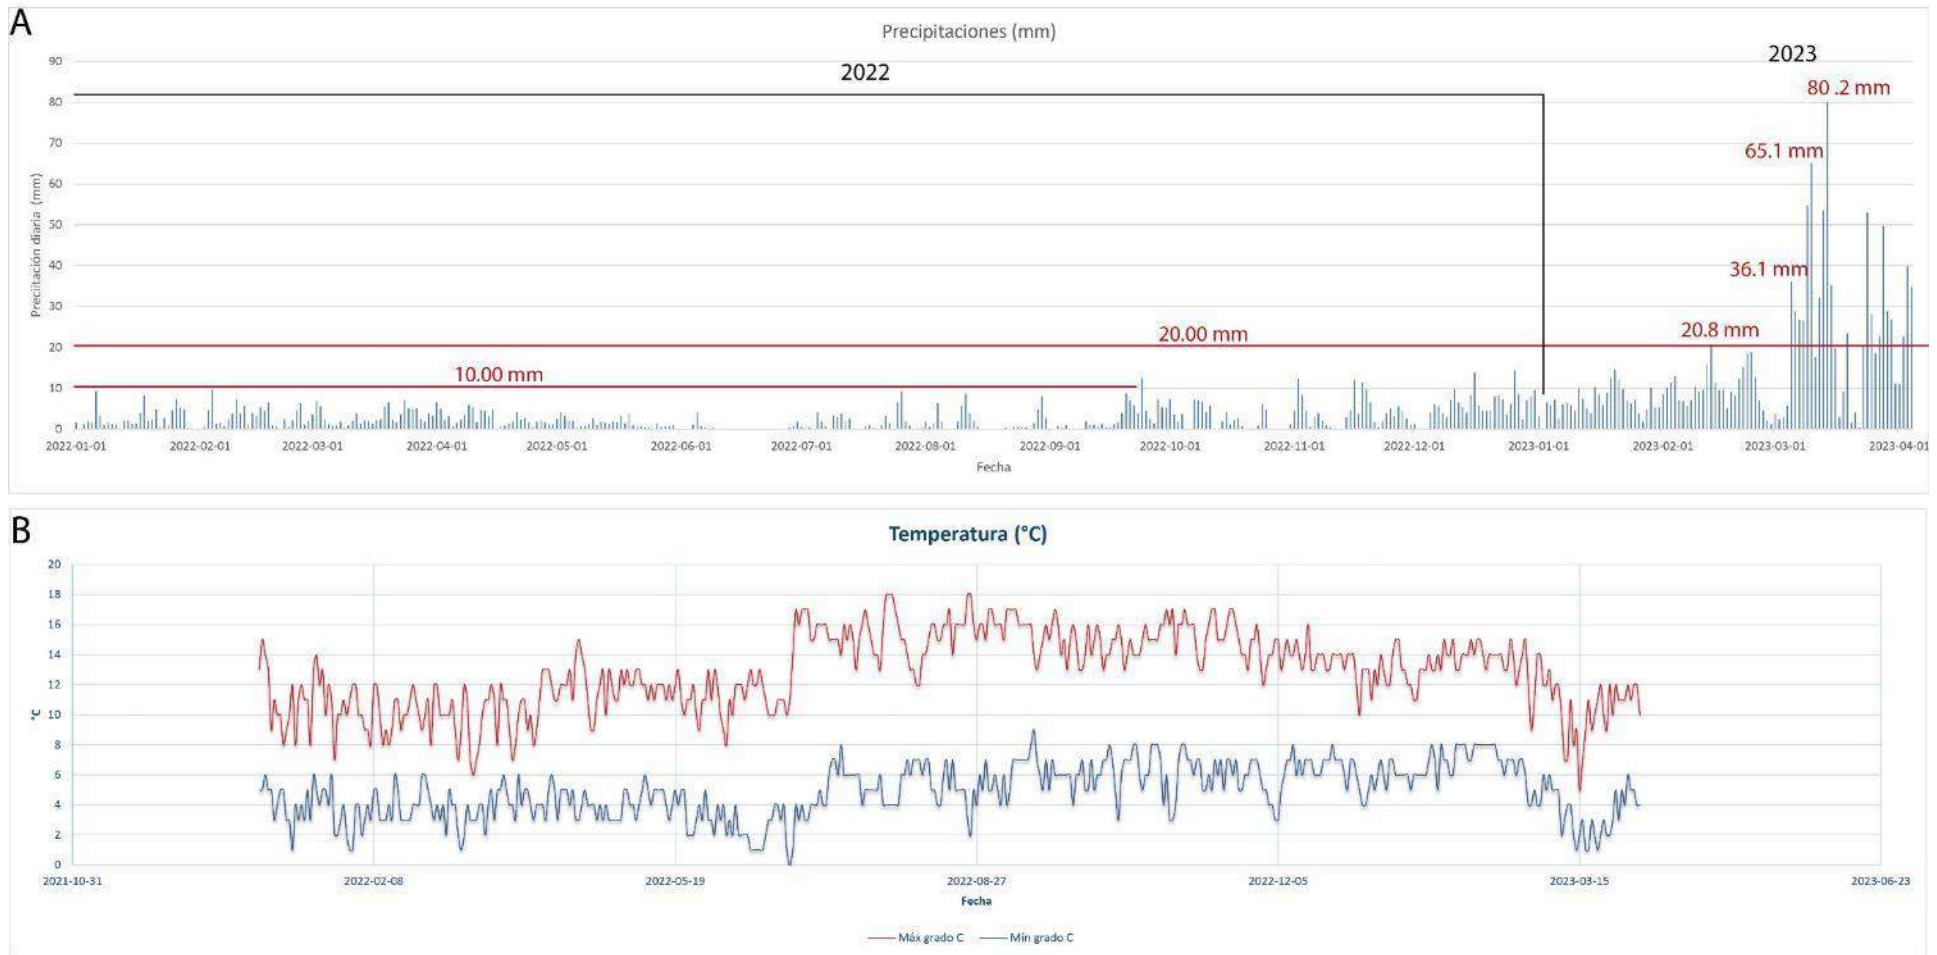
**Figura 6.** A) precipitación en el caserío Lactash y B) temperaturas en el caserío Lactash (periodo 2022-2023). Fuente: análisis espacial de datos meteorológicos AWERE.

En cuanto a la cantidad de lluvia, según datos meteorológicos y pronóstico del tiempo del servicio de aWhere (que analiza los datos de 2 millones de estaciones meteorológicas virtuales en todo el mundo, combinándolos con datos ráster y de satélite), la precipitación máxima registrada en el periodo julio, 2022 -2023 (abril) fue de 80.2 mm (14 de marzo del 2023). Cabe recalcar que las lluvias son de carácter estacional, es decir, se distribuyen muy irregularmente a lo largo del año, produciéndose generalmente de noviembre a abril. Si comparamos los registros de este año con el del 2022 donde las precipitaciones diarias no superan los 20 mm, interpretaremos que para abril del 2023 las lluvias cuadruplicaron su valor (figura 6).

La temperatura anual oscila entre un máximo de 17.0°C en verano y un mínimo de -2.0°C en invierno (figura 6). Así mismo, presenta una humedad promedio de 68.44% durante casi todo el año, (Servicio aWhere).

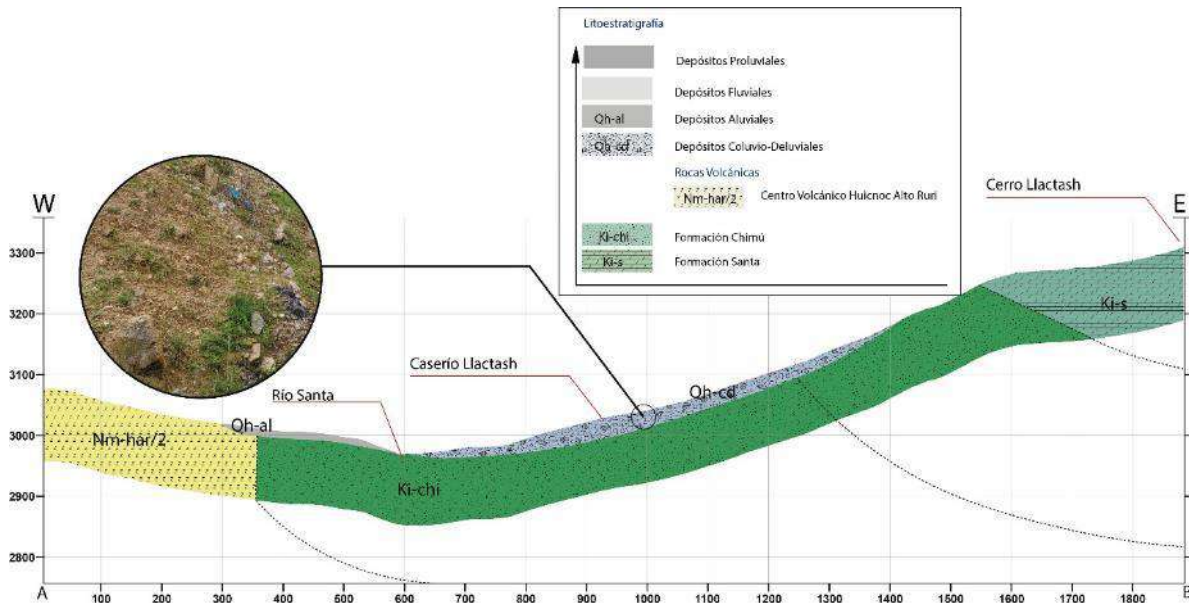
**Figura 8.** Perfil geológico interpretativo del área de inspección.

Realizando un corte al mapa geológico (anexo 1 - mapa 1), se interpreta que el caserío de Llactash se ubica sobre depósitos coluvio-deluviales que cubren rocas de la Formación Chimú que infrayace a la Formación Santa, una extensión de este mapa en el mapa geológico de Carhuaz (19-h-2), muestra que estas formaciones conformarían el flanco izquierdo de un sinclinal, lo que justificaría el alto grado de fracturamiento de las rocas (figura 8).

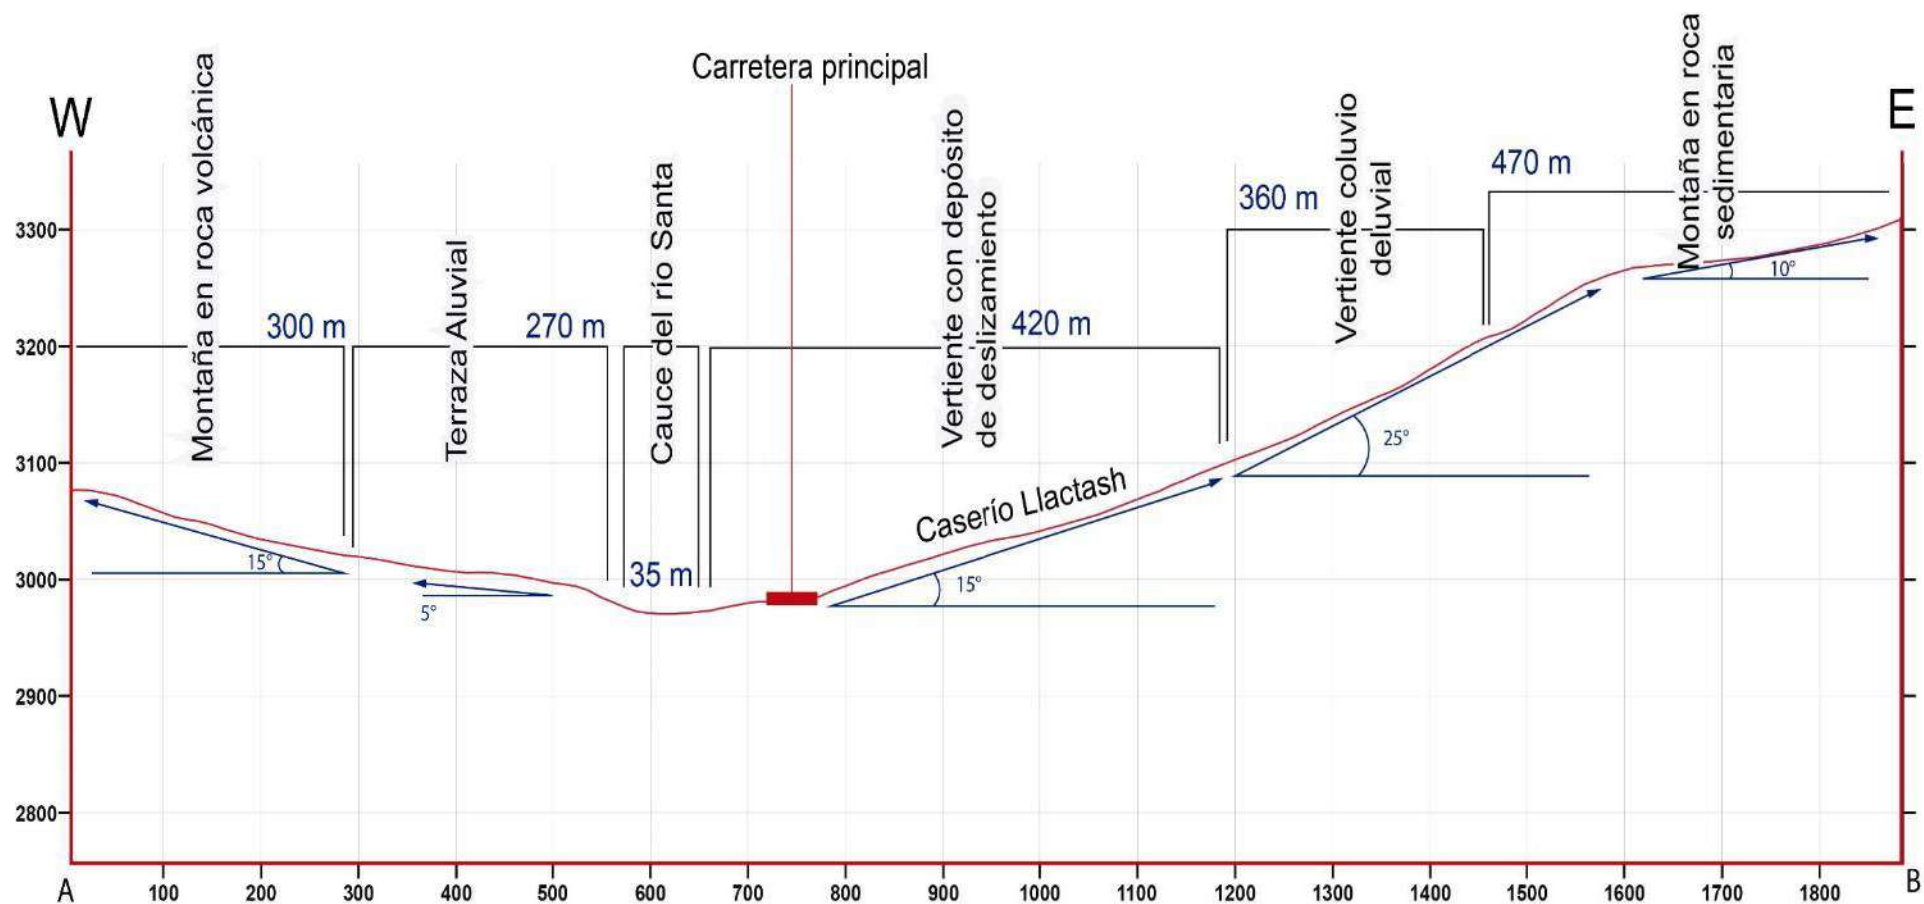
**Figura 12.** Perfil A-B del corte presentado en el mapa 2 anexo 1, muestra las pendientes del terreno en base a un DEM Palsar de 12.5 m/px.

La pendiente es uno de los principales factores dinámicos, que contribuyen particularmente a los movimientos en masa (formadores de las geoformas de carácter depositacional o agradacional), ya que determinan la cantidad de energía cinética y potencial de una masa inestable (Sánchez, 2002); por lo cual es un parámetro importante en la evaluación de procesos de movimientos en masa, actúa como factor condicionante y dinámico en la generación de movimientos en masa (cuadro 6, figuras 12 y 13).

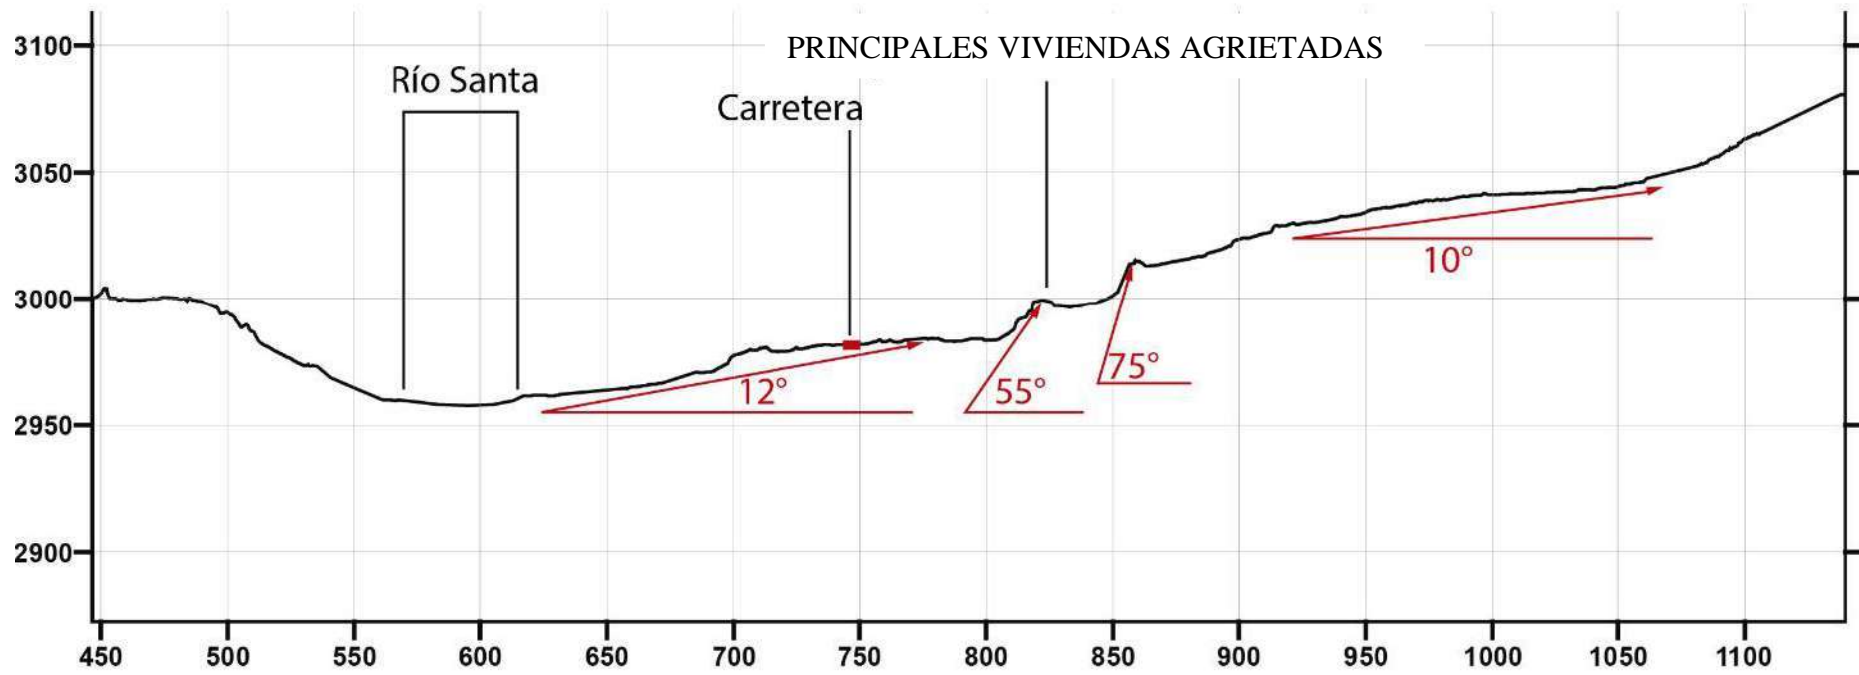
Figura 13. Perfil A'-B' del corte presente en el mapa 3 anexo 1, muestra las pendientes del terreno en base a un MDS obtenido fotogramétricamente el 16 de marzo del 2023.de 5 cm/px.

<b>RANGOS DE PENDIENTES</b>		
<b>Pendiente</b>	<b>Rango</b>	<b>Descripción</b>
< 1°	Llano	No se encuentran muchos sectores con este rango de pendientes, solo se reflejan en las construcciones antrópicas como techos y patios.
1°a 5°	Inclinación suave	Este rango de pendientes se ubica principalmente en la cercanía al cauce del río Santa, el cual discurre por su cauce con una inclinación similar.
5°a 15°	Moderado	Este rango de pendientes se encuentra en ambas márgenes del río Santa, Por el oeste corresponde a la ladera o falda de la montaña en roca volcánica conformada por los restos del complejo Huicnoc y por el este está representado por la ladera cubierta por depósitos coluvio-deluviales donde se ubica el caserío de Llactash.
15°a 25°	Fuerte	Corresponde a la ladera donde se ubica el caserío Llactash (figura 12).
25°a 45°	Muy fuerte	Estas pendientes se observan en la ladera oeste del cerro Llactash, cubierta por depósitos coluvio-deluviales para su distinción fue necesario el uso de técnicas fotogramétricas que nos permitan obtener resoluciones centimétricas del terreno, corresponde principalmente a escarpas o escalonamientos del terreno con cierto grado de erosión (figura 13).

>45°	Muy escarpado	Ubicadas en la ladera coluvio-deluvial donde se ubica el caserío Llactash corresponde a paredes semiverticalizadas interpretadas como escarpas de deslizamientos. (figura 13).

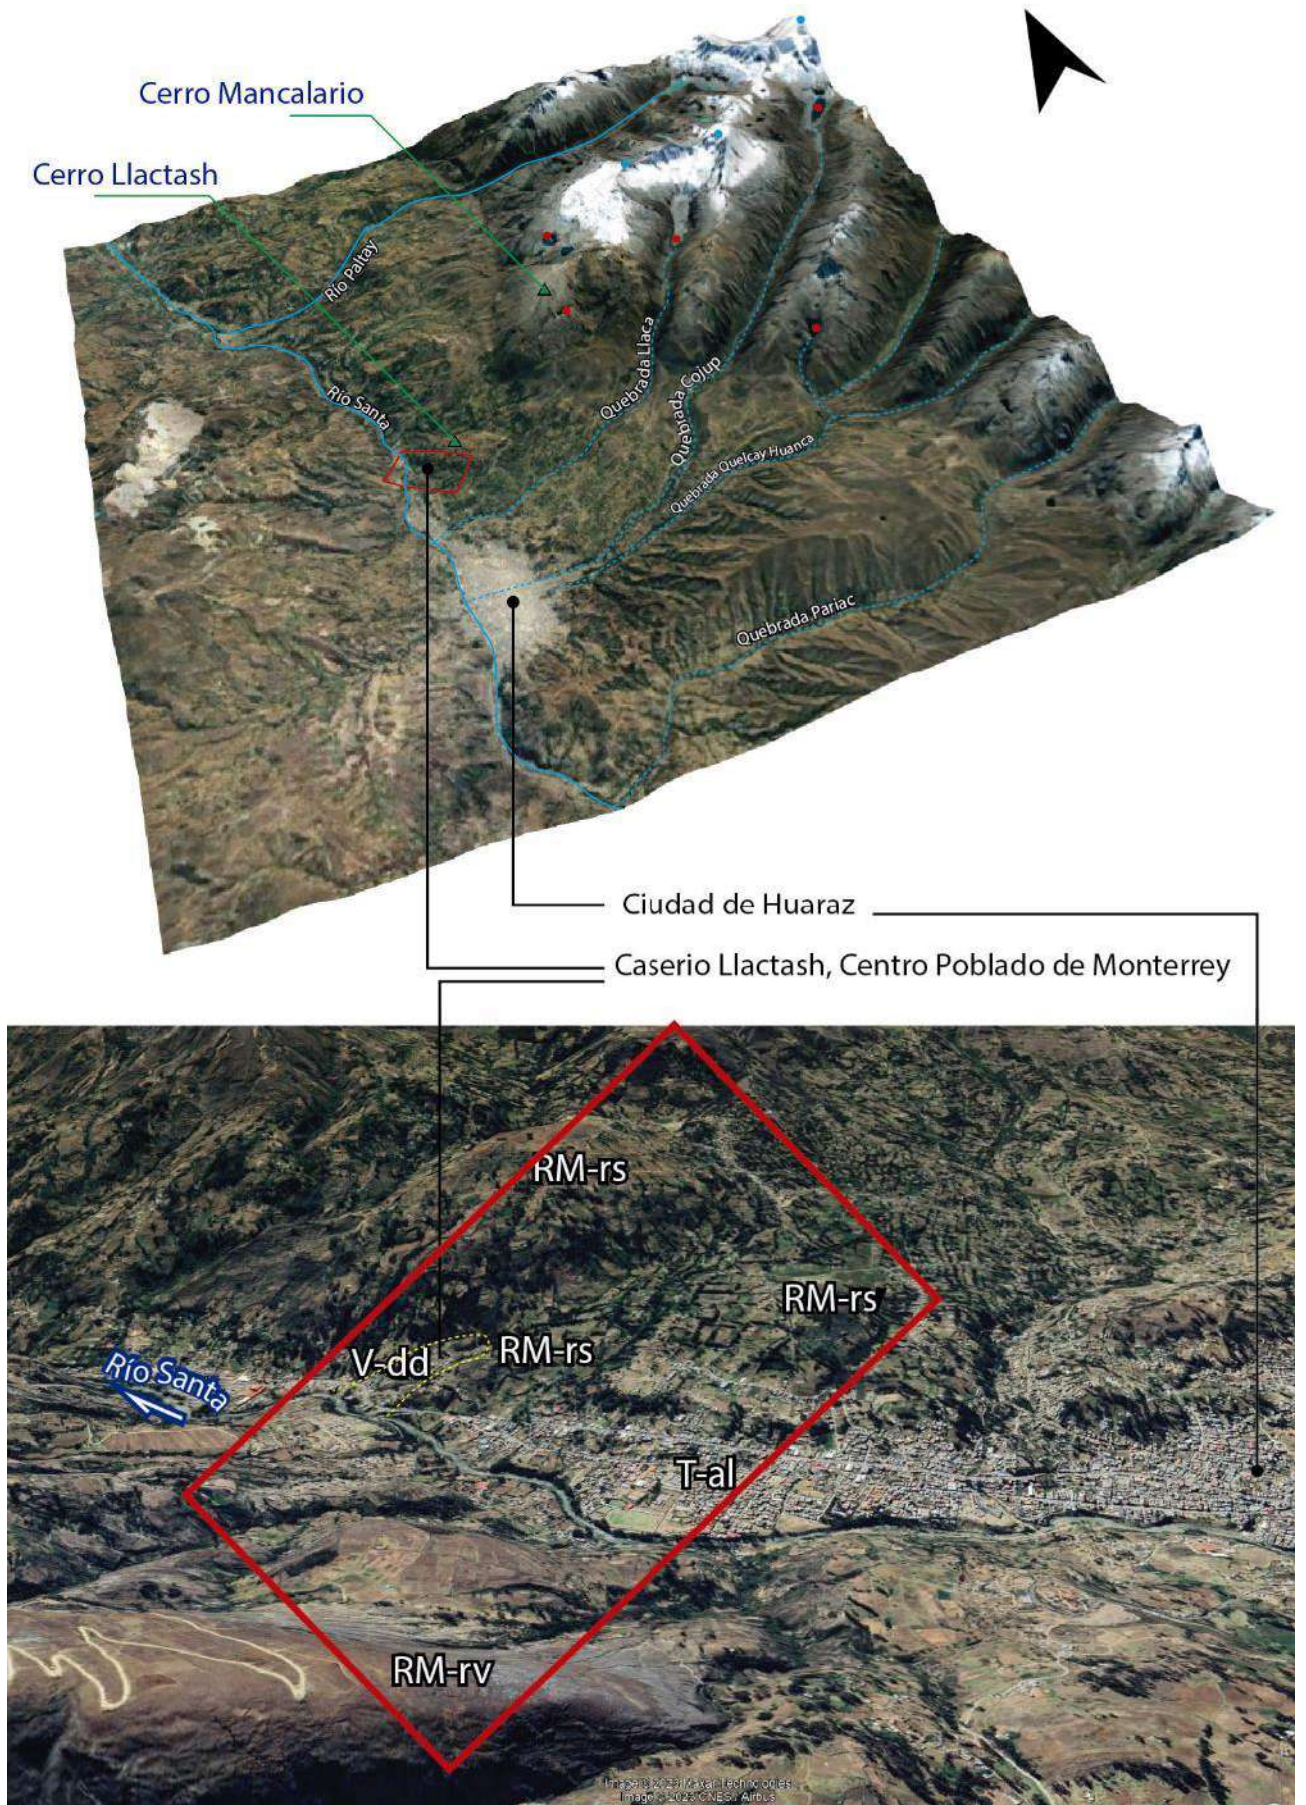
Figura 14. Unidades geomorfológicas en el área de inspección.

**Subunidad de montañas en roca sedimentaria (RM-rs):** Esta subunidad está conformada por secuencias litológicas sedimentarias, por el oeste limita con el río Santa hasta la cima del río Llactash con una altura aproximada de 320 m, su forma es irregular debido a los procesos de erosión de las rocas que lo conforman (figura 14).

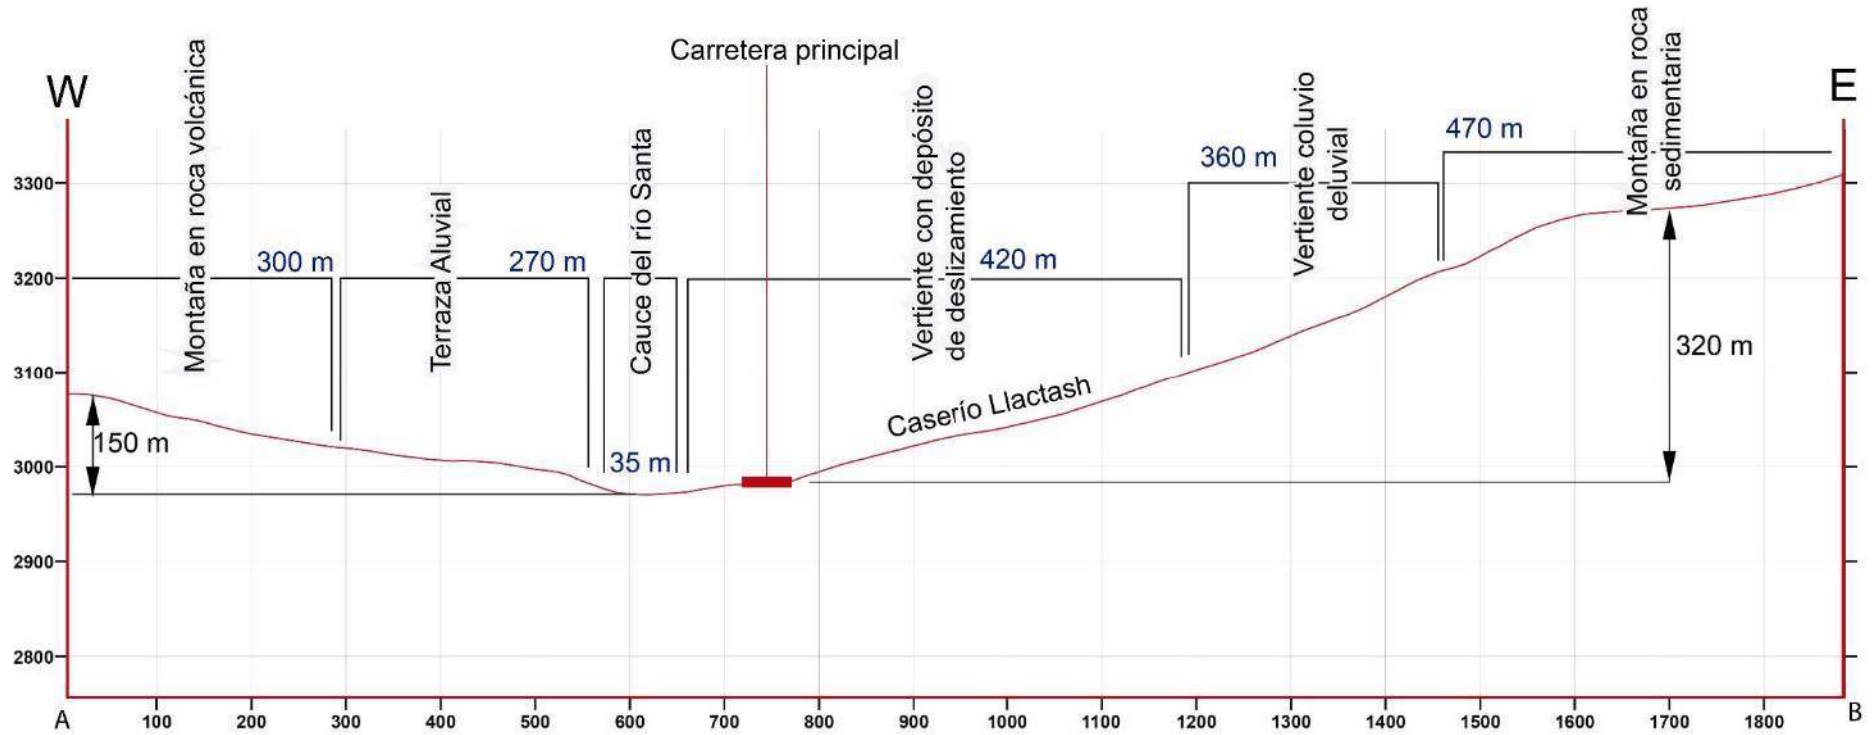
**Figura 15.** Perfil A-B, del mapa geomorfológico (Anexo 1 - Mapa 3), muestra la longitud de las subunidades geomorfológicas y altura de las montañas.

**Vertiente con depósito de deslizamiento (V-dd):** Corresponde a las acumulaciones de laderas originadas por procesos de movimientos en masa, antiguos y recientes. En este caso corresponde a deslizamientos que cubrieron las laderas y depresiones del flanco oeste del cerro Llactash, por el este limita con el río Santa y por el oeste con vertientes coluvio-deluviales, tiene altura estimada de 150 m y en el perfil A-B de los mapas del anexo 1, se puede estimar una longitud de 420 m, su forma general es convexa con pendientes promedio de 15°. Un análisis de esta forma del terreno con fotogrametría muestra que esta subunidad es escalonada (debido a la reactivación de movimientos en masa), con pendientes generales de 15° y de más 40° en zonas de escarpes (figura 15).

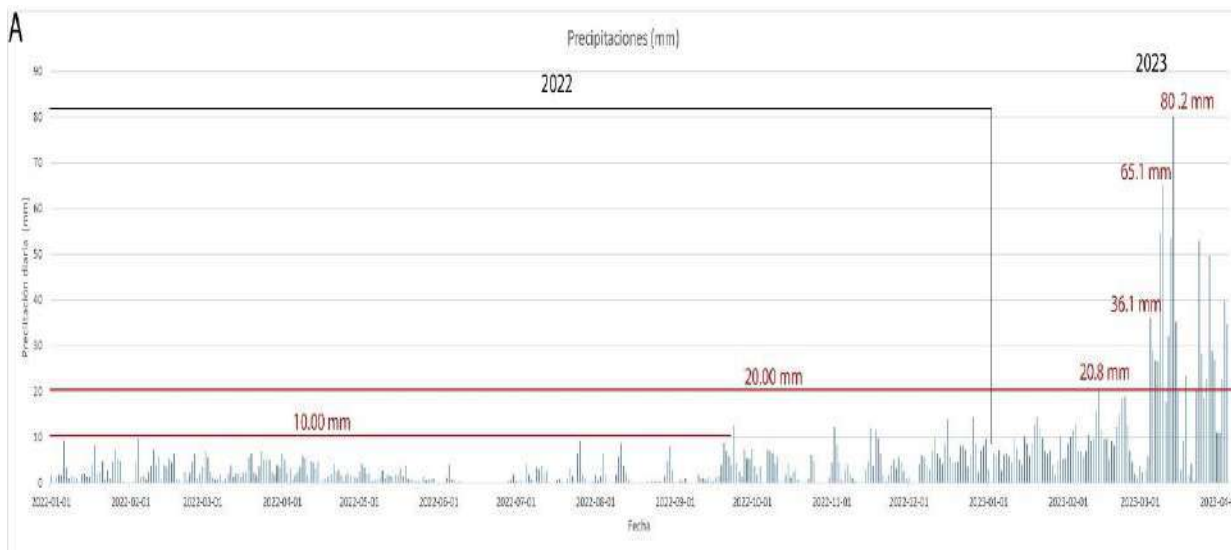
**Figura 29.** Precipitaciones desde el año 2022 hasta abril del 2023 Fuente: análisis espacial de datos meteorológicos AWERE

- En este caso el principal factor que desencadeno la reactivación de los movimientos en masa fueron las precipitaciones intensas registradas desde el 07 de febrero del 2023, fecha desde la cual las precipitaciones han incrementado su intensidad llegando a diarios acumulados de 80.2 mm (figura 29).
