# ESTUDIO DE VULNERABILIDAD SÍSMICA: ESTRUCTURAL, NO ESTRUCTURAL Y FUNCIONAL DEL HOSPITAL SANTA ROSA

## INFORME TÉCNICO FINAL

ESTUDIOS DE VULNERABILIDAD SÍSMICA: ESTRUCTURAL,  
NO ESTRUCTURAL Y FUNCIONAL EN CATORCE (14)  
ESTABLECIMIENTOS DE SALUD DE LA PROVINCIA DE LIMA  
HOSPITAL SANTA ROSA

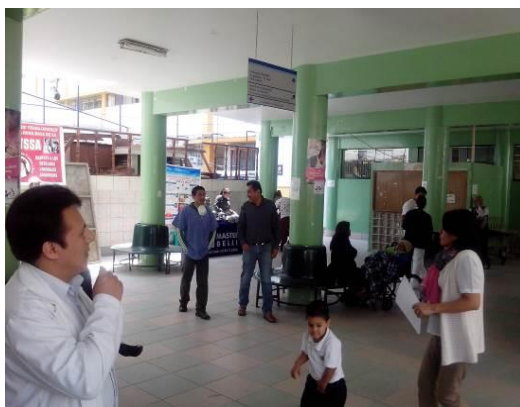
Foto 1. Patio de la Amistad

Ambiente	Área m <sup>2</sup>	Uso	Agua		Luz		Teléfono		Observaciones (capacidad)
			Si	No	Si	No	Si	No	
“Patio de la Amistad”	Área total de 160 m <sup>2</sup> Área útil de 120 m <sup>2</sup>	Hall de circulación y espera	X		X		X		Pueden ampliar a 10 camas de observación (pacientes “verdes”, alta precoz)
Área fuera del Hospital, de tráfico de vehículos por la Av. San Martín	800 m <sup>2</sup> aproximadamente	Actualmente es una vía vehicular para tráfico pesado, regulado por semáforo		X		X		X	No se cuenta con material ni equipo para abastecer esta zona, no hay grupo electrógeno ni carpas. No hay señalización para áreas específicas

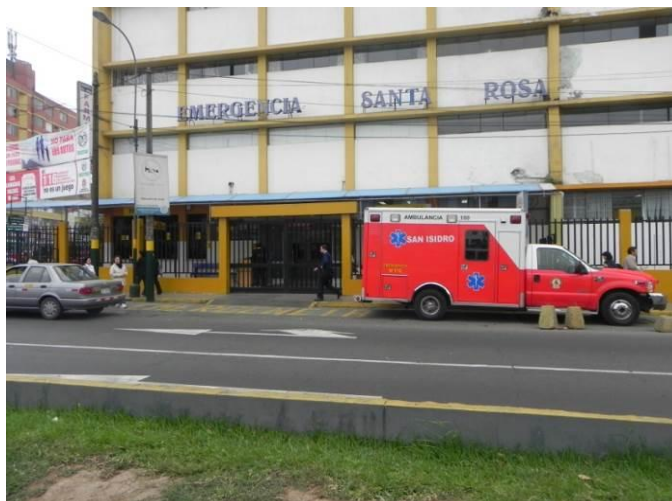
Por otro lado, la calle siempre está congestionada y el tráfico se regula por semáforo. No hay cerca ningún efectivo policial. Se puede verificar el hecho con las fotos.

Foto 3. Frontis de Emergencia: una ambulancia ha ingresado contra el tráfico debido a la congestión vehicular.

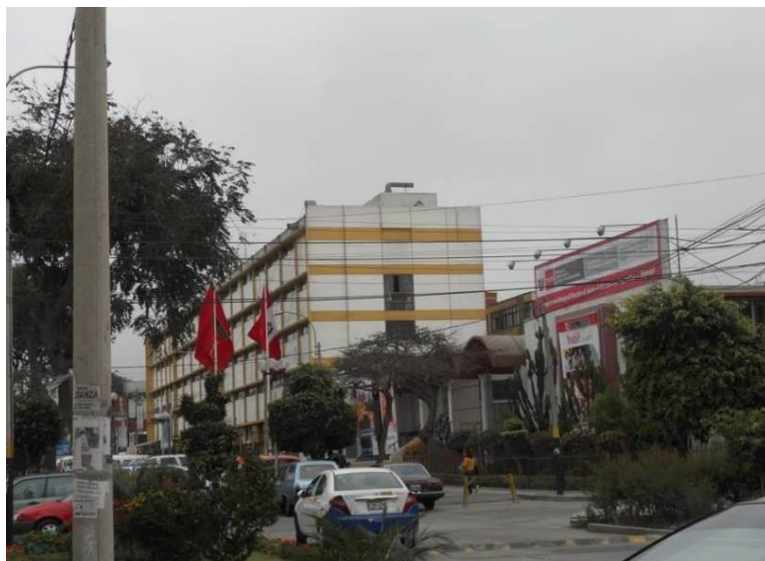
El ingreso al Servicio de Emergencia del Hospital Santa Rosa es por la Av. San Martín, pasando las instalaciones de INABIF, cuyas veredas han sido consideradas como áreas de expansión en caso de colapso estructural del Hospital, áreas que difícilmente podrán ser utilizadas por el alto tránsito que existe en esta avenida, además de la falta de acceso a energía eléctrica agua potable.

**Foto 5.** Área considerada como de expansión.

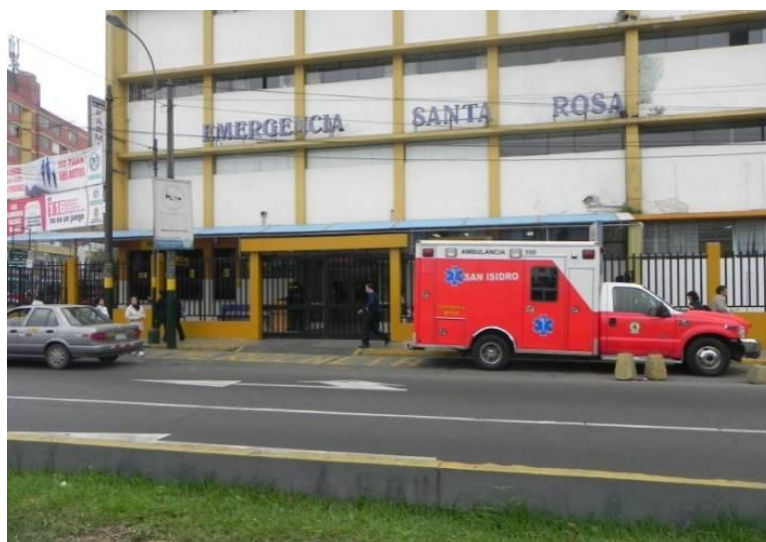
Una vez que llegamos al Servicio de Emergencia, nos encontramos con unas rejas que controlan el paso del paciente y familiares, cuyo ingreso está controlado por personal de seguridad sin conocimiento de salud (esto constituye un primer filtro).

**Foto 6.** Ingreso a Emergencia, cerrado por una reja y controlado por personal de seguridad.

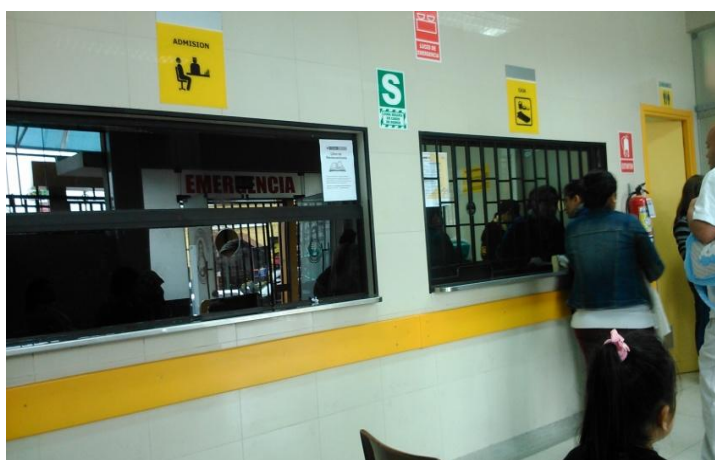
Acá podemos encontrar la Caja y el Servicio de Admisión de Emergencia, además de un baño personal para ser utilizado por personas de ambos sexos. Esta área es suficiente para la atención de pacientes en el día a día, pero colapsaría ante una demanda masiva de atención a víctimas.

**Foto 8.** En esta zona administrativa podemos también encontrar las oficinas de Admisión y Caja.

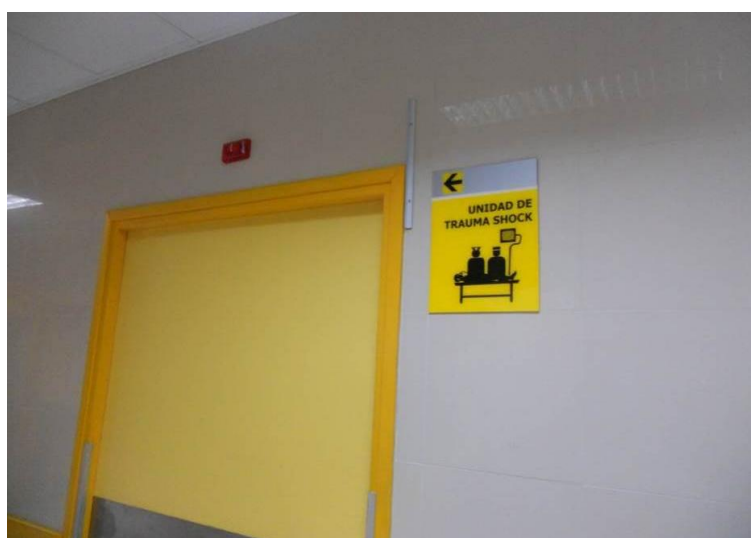
Dentro de las instalaciones de Emergencia se tiene una Unidad de Shock Trauma, la cual cuenta con material y equipo adecuado y puede atender la demanda diaria, pero ante una demanda masiva de víctimas la misma colapsaría.

**Foto 14.** Ingreso a la unidad de Shock Trauma.

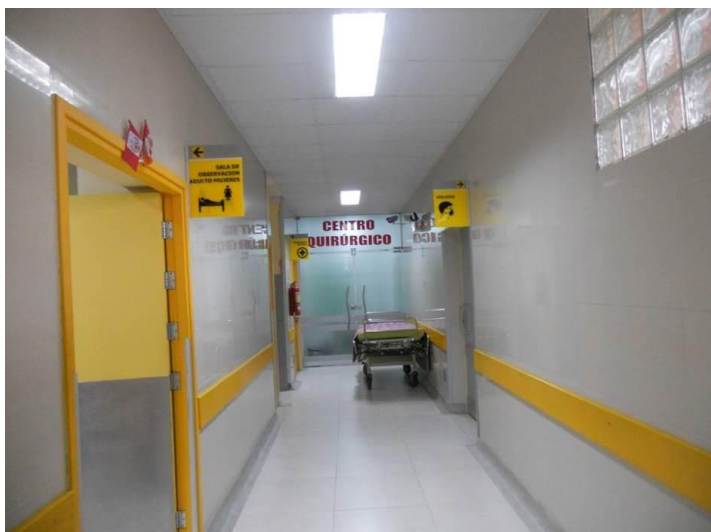
Esta distribución horizontal es bastante eficaz para la atención diaria de pacientes, pero en casos de requerirse una evacuación rápida del servicio, con camillas y sillas de ruedas, no podría realizarse con fluidez debido a la estrechez del pasillo, donde únicamente se puede maniobrar una camilla, como puede apreciarse en la foto, donde se observa una camilla como referencia.

**Foto 15.** Pasillo totalmente estrecho para maniobrar ante una demanda masiva de víctimas.

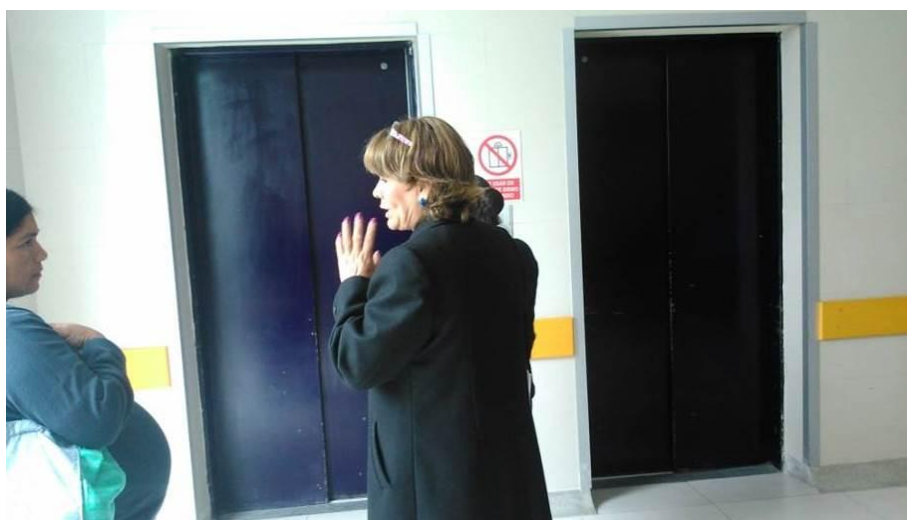
Si el paciente debe de ser hospitalizado, se hace mediante los ascensores que son utilizados indistintamente por el personal de limpieza, pacientes, y para el transporte de material y residuo sólidos.

**Foto 16.** Ascensores del Servicio de Emergencias, utilizados indistintamente por todo tipo de usuarios.

Lamentablemente si los ascensores no funcionaran, la movilización de pacientes es prácticamente imposible debido a lo estrecho de las escaleras.

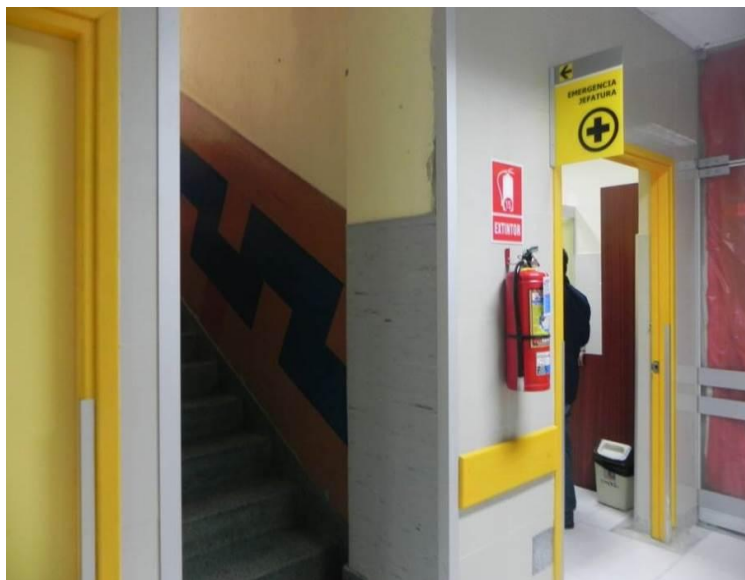
Foto 17. Escaleras estrechas.

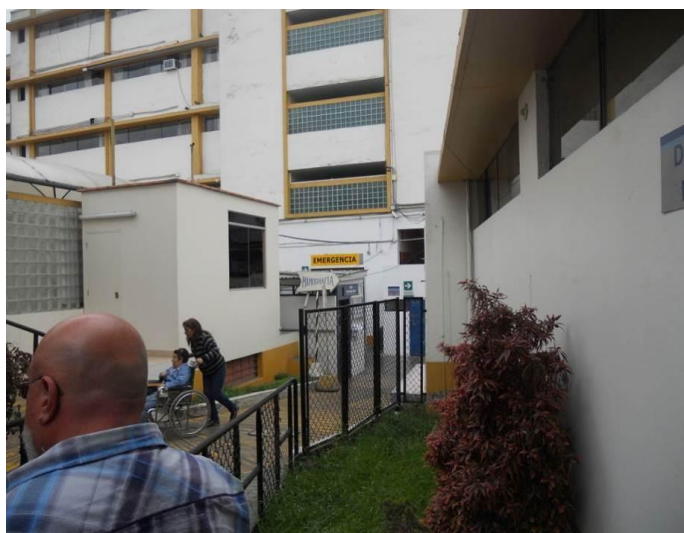
El desplazamiento de los pacientes hacia el Departamento de Diagnóstico por Imágenes es por un área no techada y en ocasiones el familiar es quien debe conducir al paciente debido a lo recargado de la labor del personal.

**Foto 19.** Paso obligado desde Emergencia hacia el Departamento de Ayuda al Diagnóstico.

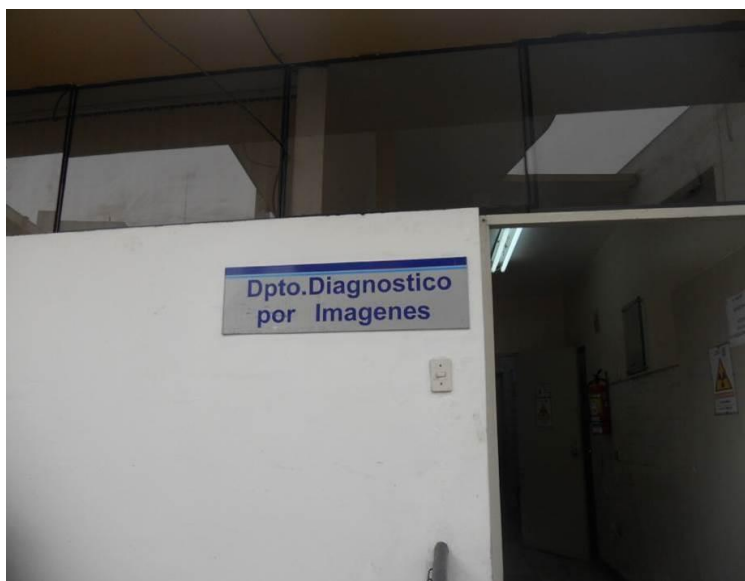
En el departamento de Diagnóstico por Imágenes no cuenta con tomógrafo ni resonador magnético, lo que obliga al personal a transferir a los pacientes que requieren estos estudios.

**Foto 20.** Departamento de Diagnóstico por Imágenes. No se cuenta con tomógrafo ni resonador magnético.

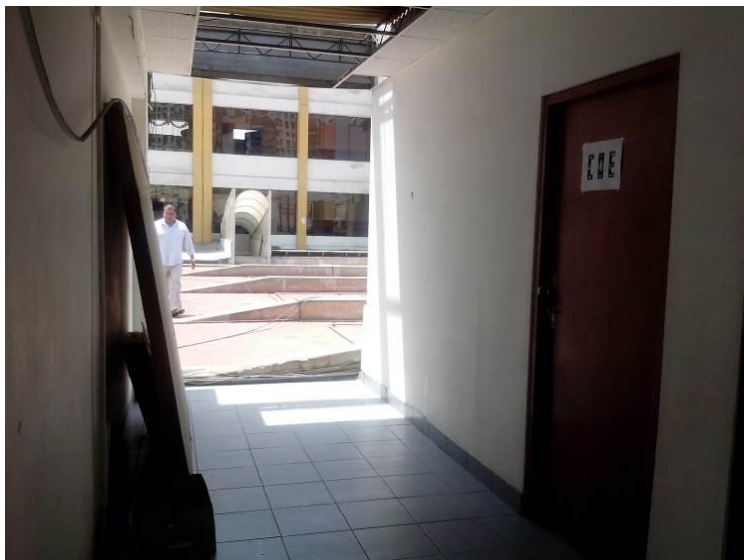
El COE se encuentra en una azotea y para acceder al mismo hay que cruzar el techo.

**Foto 22.** Acceso al COE a través del techo.

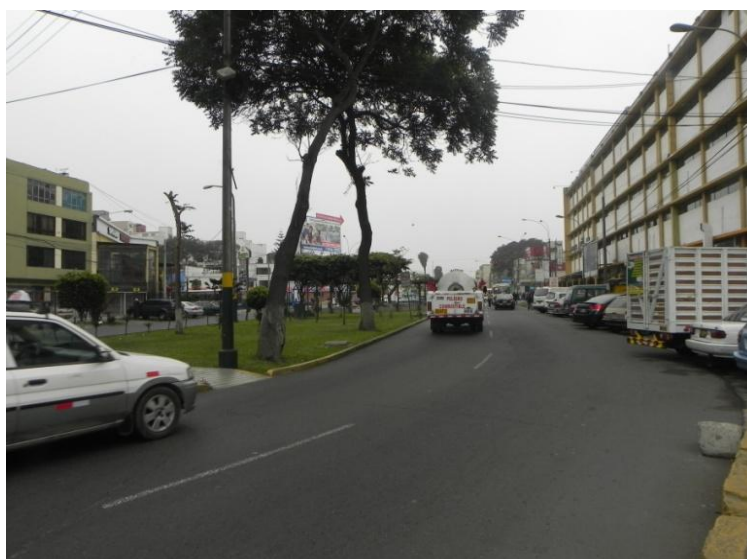
Las avenidas de acceso exterior al hospital tienen alto tránsito vehicular y peatonal. En ellas se prevé instalar las áreas externas de expansión en caso de terremoto destructivo.

**Foto 23.** Vías exteriores de acceso vehicular al hospital, probable área de expansión externa.

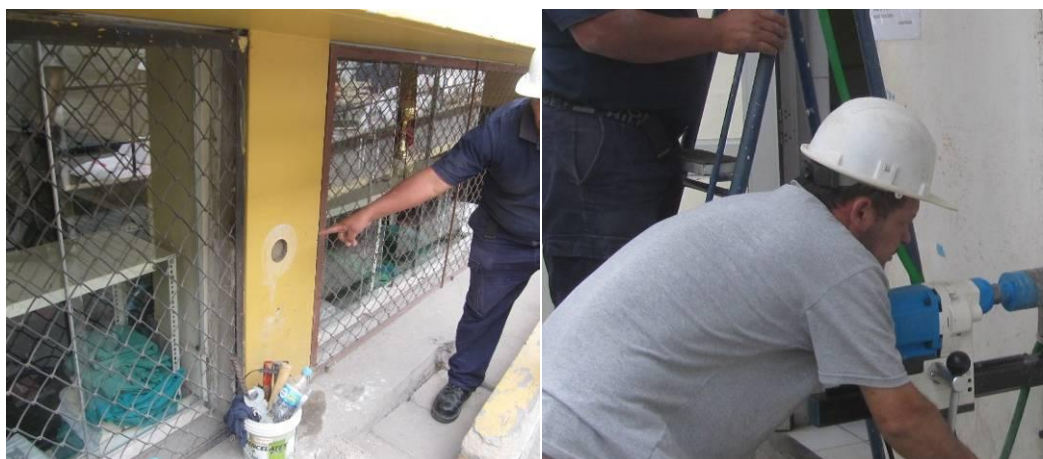
El CISMID destacó un equipo técnico para que realizara la extracción de muestras de concreto. Se realizó la extracción de diez muestras de concreto endurecido en elementos estructurales. Ver Foto 24.

**Foto 24.** Extracción de núcleos de concreto

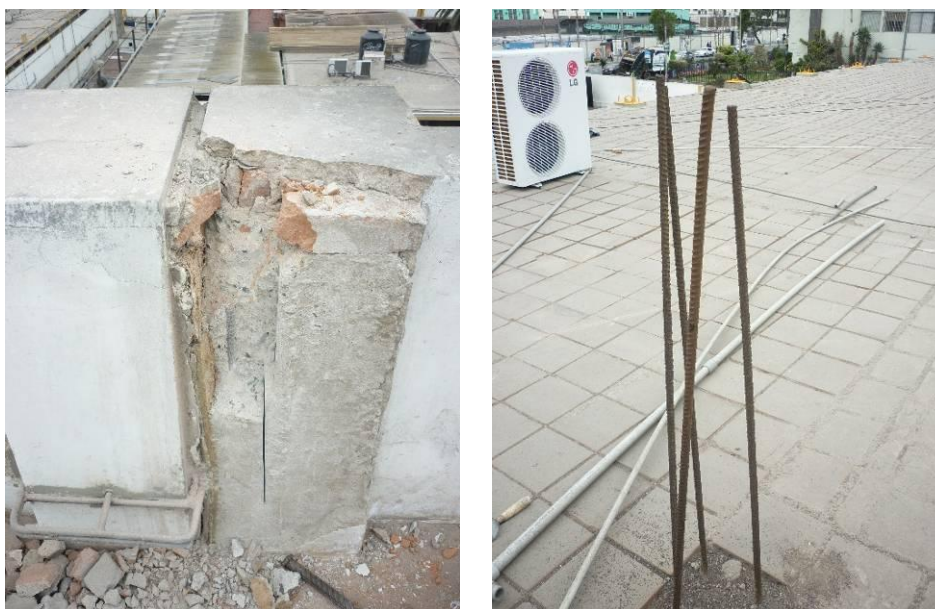
Se han extraído muestras de acero de refuerzo de elementos estructurales de los edificios considerados críticos. En las muestras M-01 y M-03 se localizó los ejes del acero usando el equipo de detección de acero PROFOMETRO y luego se realizó el picado del concreto de recubrimiento para descubrir el acero y retirar una muestra, y en el caso de M-02 se realizó el corte de las barras expuestas. Luego se reemplazó el acero y se hizo el resane de la zona intervenida. Ver. Foto 25

**Foto 25.** Puntos de extracción de muestras de acero

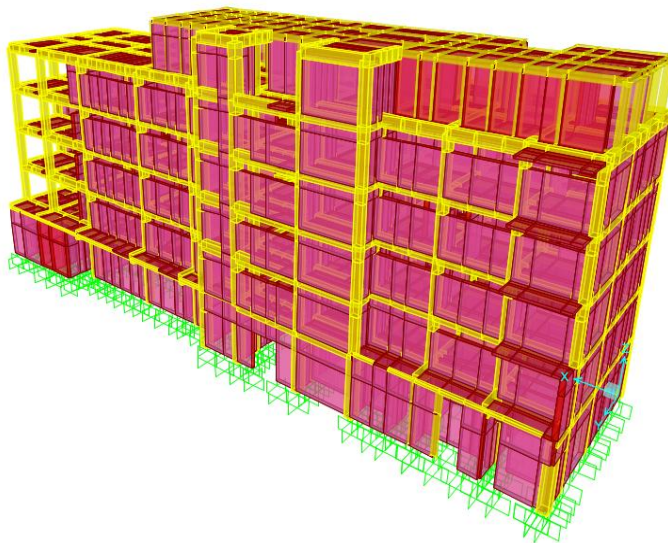
**Figura 12.** Modelo Matemático del Pabellón A1

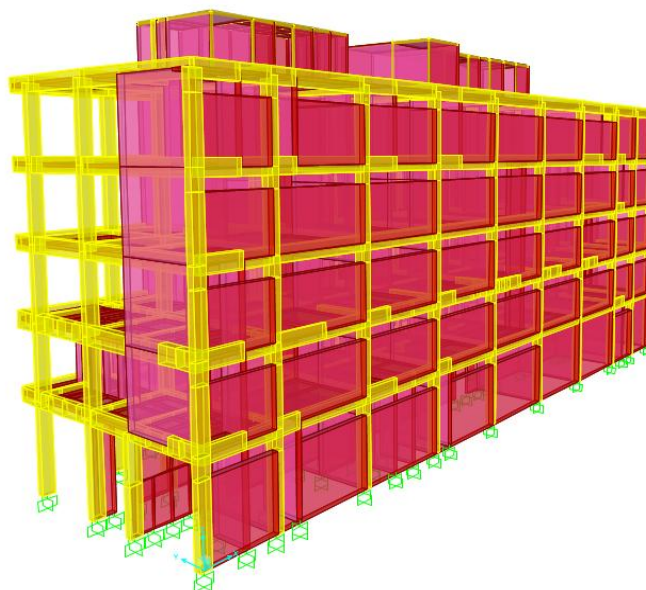
**Figura 13.** Modelo Matemático del Pabellón A2.

Los Pabellones A1 y A2 han sido modelados como una estructura de cinco pisos cuyos elementos resistentes son columnas y vigas de concreto armado y muros de albañilería confinada por el pórtico con losas aligeradas como diafragma rígido. En estos pabellones hay presencia de columnas cortas en los ejes perimétricos paralelos a la Av. Sucre y al interior del hospital.

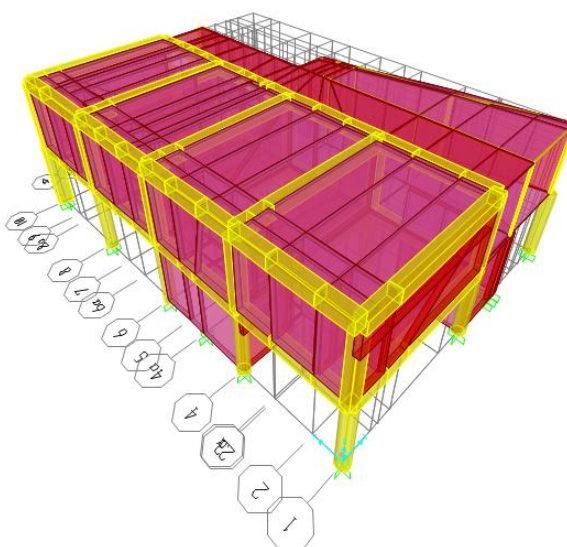
**Figura 17.** Modelo Matemático del Pabellón E.

Originalmente el Pabellón E albergaba a la Plaza de la amistad, con columnas circulares y una losa aligerada actuando como diafragma rígido. Sin embargo al realizarse la ampliación forzada del segundo nivel con columnas, vigas y muros, se ha creado un piso blando en este pabellón.

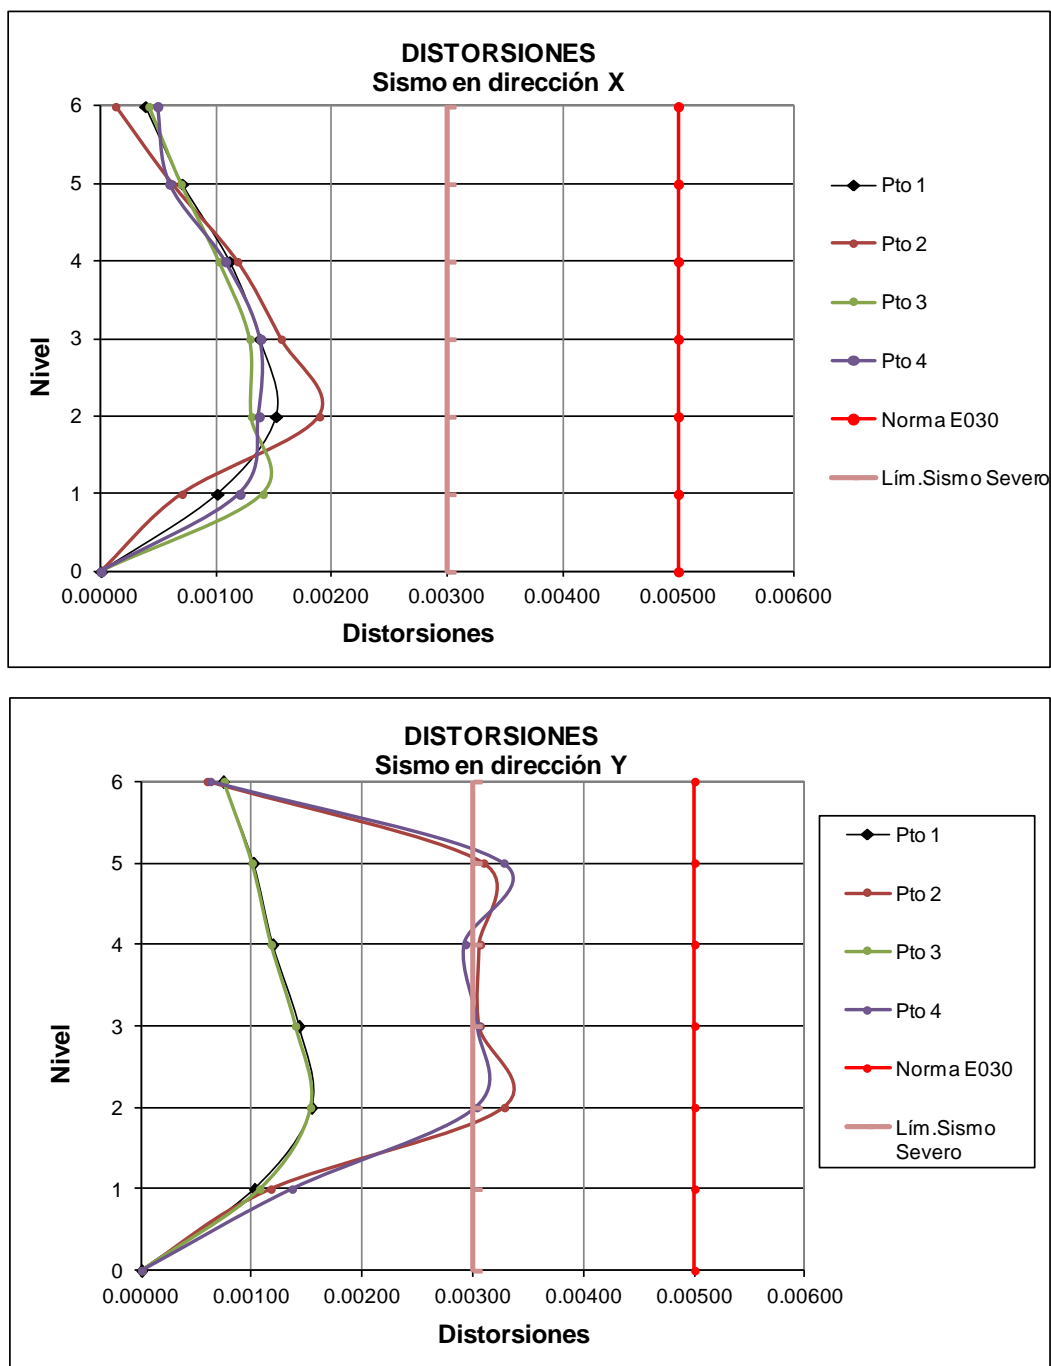
**Figura 21.** Distorsiones del Pabellón A1 en dirección X e Y - Sismo Severo

De las tablas y en la Figura 21 se observa que el Pabellón A1 cumple con los requerimientos de la norma sismorresistente para desplazamientos laterales en ambas direcciones. Sin embargo, se observa que en la dirección Y, se sobrepasa el límite fijado para la ocupación inmediata del hospital en caso de un sismo severo.

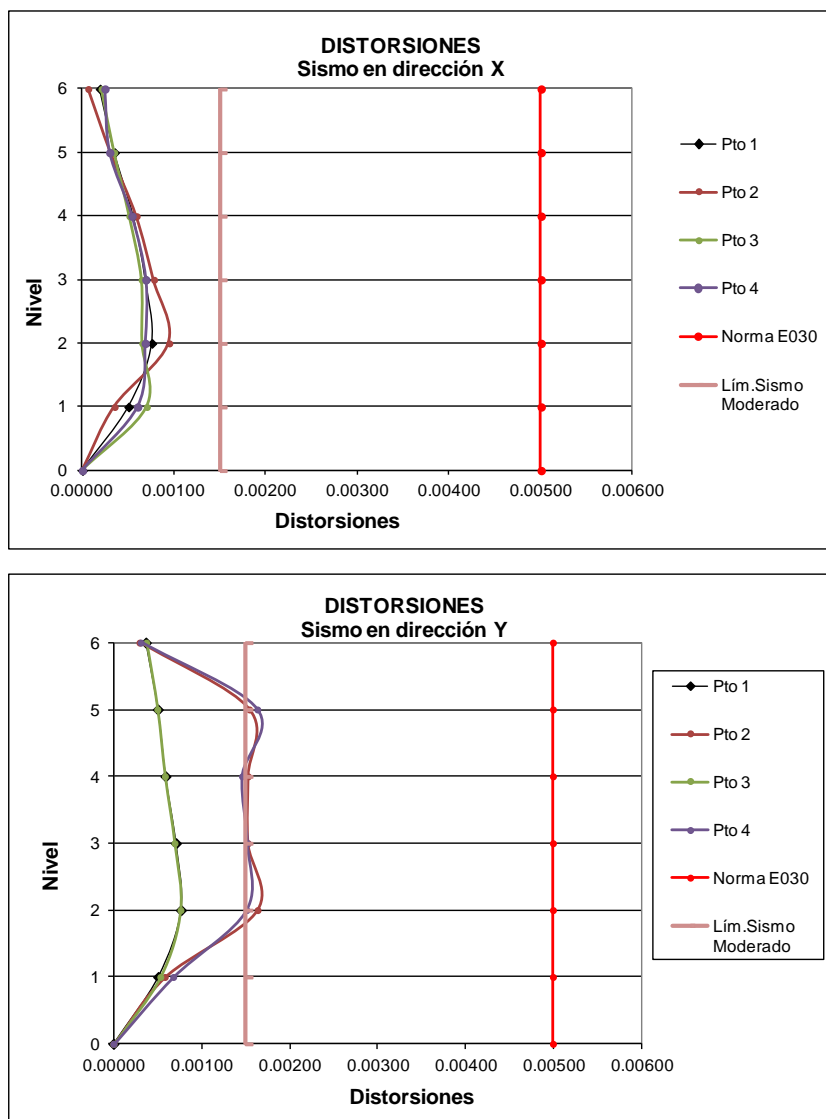
De las tablas para sismo moderado se observa que el Pabellón A1 en la dirección Y las distorsiones se encuentran en el límite de la fisuración inicial, como puede observarse en la Figura 22, donde se observa que en los pisos 2 y 5 se sobrepasa el límite de protección de la tabiquería por fisuración inicial.

Figura 22. Distorsiones del Pabellón A1 en dirección X e Y - Sismo Moderado

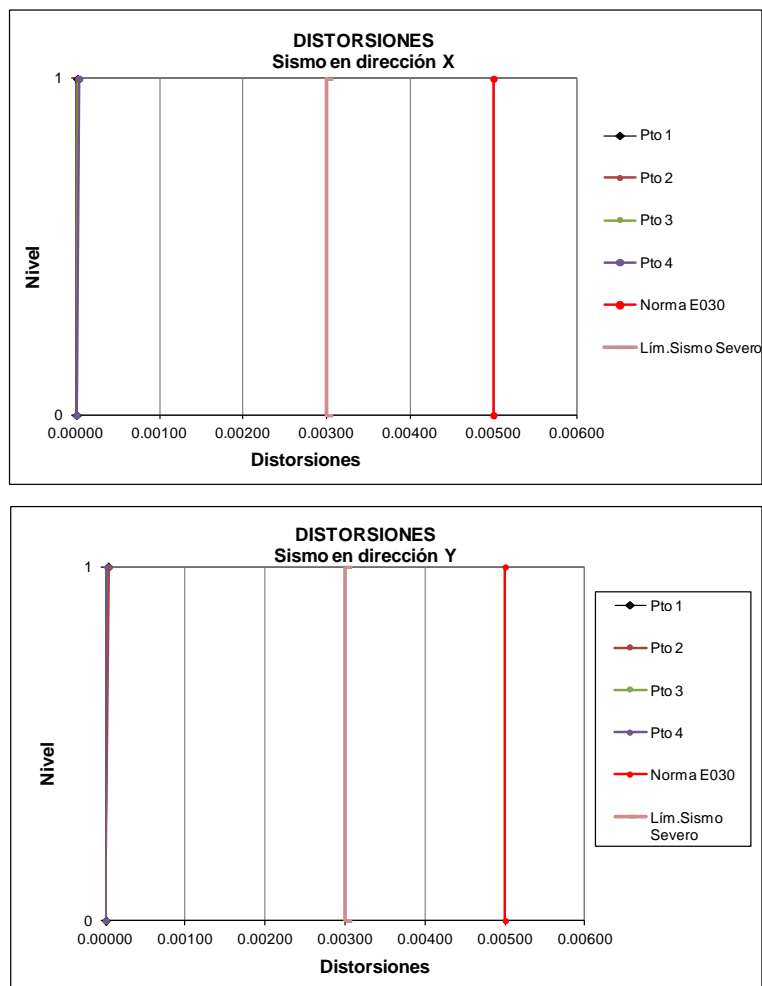
**Figura 25.** Distorsiones del Pabellón B en dirección X e Y - Sismo Severo

De las tablas mostradas se observa que este el pabellón B es bastante rígido debido a la presencia de muros en ambas direcciones. Esto puede comprobarse al observar la Figura 25, donde se aprecia la poca distorsión existente en esta estructura en ambas direcciones.

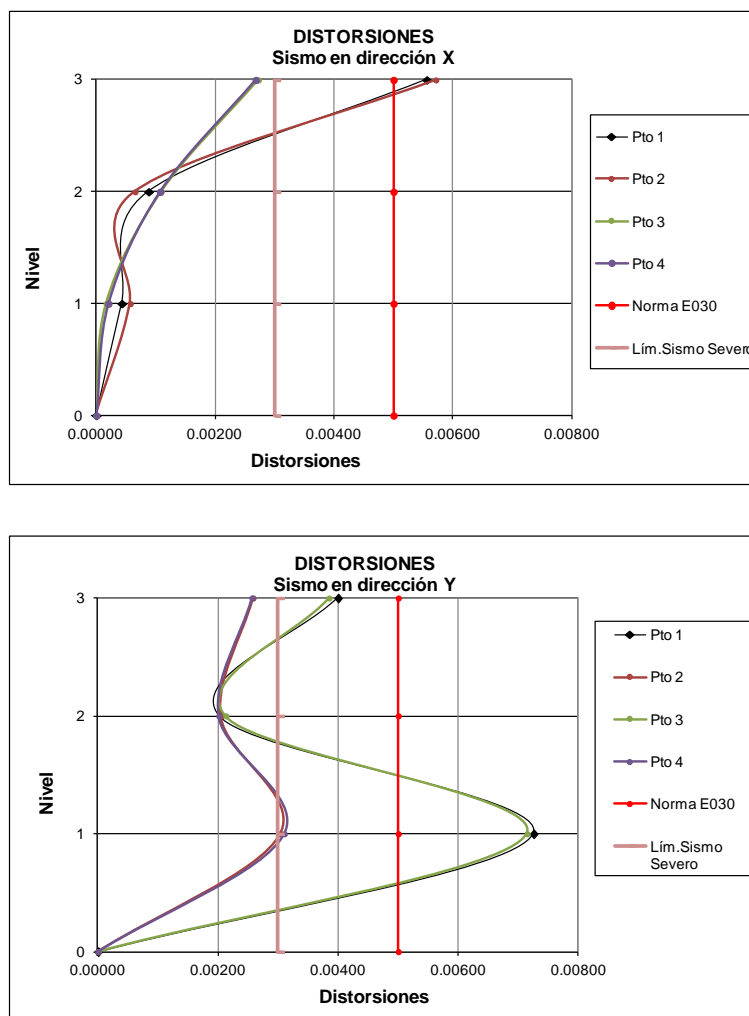
**Figura 27.** Distorsiones del Pabellón C en dirección X e Y - Sismo Severo

De las tablas de demanda por sismo severo y la Figura 27 donde se presenta la respuesta sísmica de la edificación en ambas direcciones puede leerse que para la demanda sísmica en X el último nivel supera ligeramente el límite de distorsión para ocupación inmediata y protección del contenido. Sin embargo en el caso de la dirección Y, el primer nivel experimenta grandes distorsiones incluso superiores al límite de protección de los ocupantes de la NTE-030, hecho que señala la existencia de una debilidad estructural en este primer nivel, lo que demandaría un reforzamiento del Pabellón C.

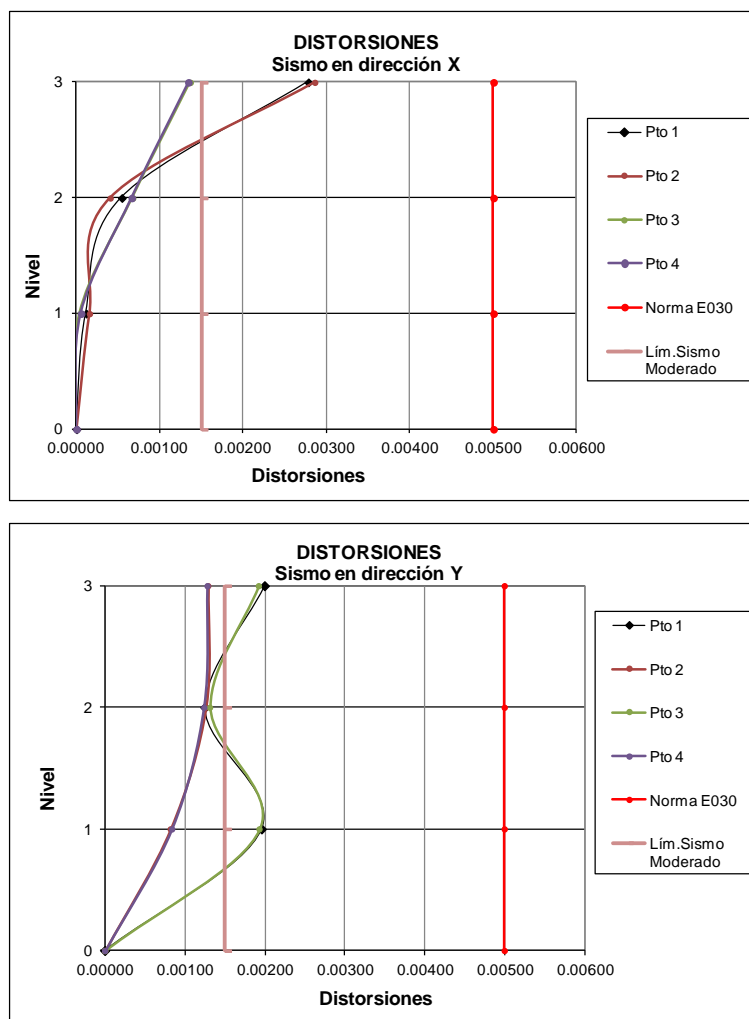
En caso de la ocurrencia de un sismo moderado, se tendría una respuesta en la cual el tercer nivel en la dirección X y el primer nivel en la dirección Y experimentarían fisuración inicial en sus muros de tabiquería y en los muros de albañilería que cierran los vanos de los pórticos de concreto. La Figura 28 muestra la debilidad en la dirección Y en el piso 3 y piso 1.

Figura 28. Distorsiones del Pabellón C en dirección X e Y - Sismo Moderado

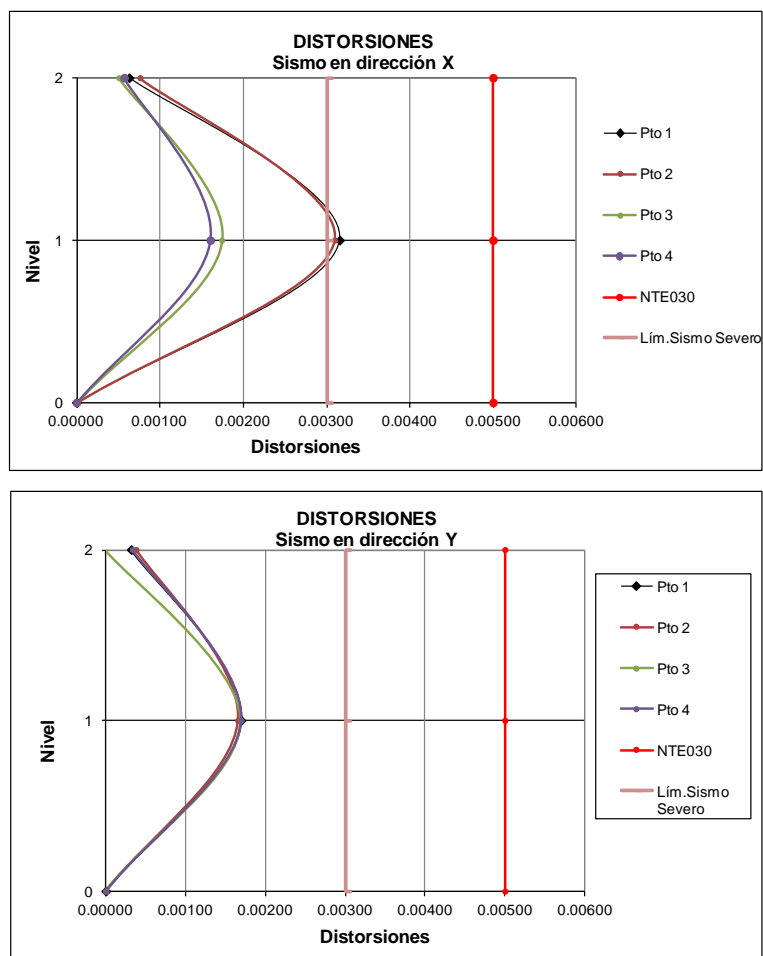
**Figura 31.** Distorsiones del Pabellón E en dirección X e Y - Sismo Severo

En la Tabla se presenta las distorsiones en los puntos de control en los pisos de la edificación. La Figura 31 presenta las distorsiones de respuesta para un sismo severo, de esta figura puede leerse que en la dirección X la distorsión se encuentra en el límite de protección del contenido, mientras que en la dirección Y las distorsiones se encuentran muy por debajo de los límites.

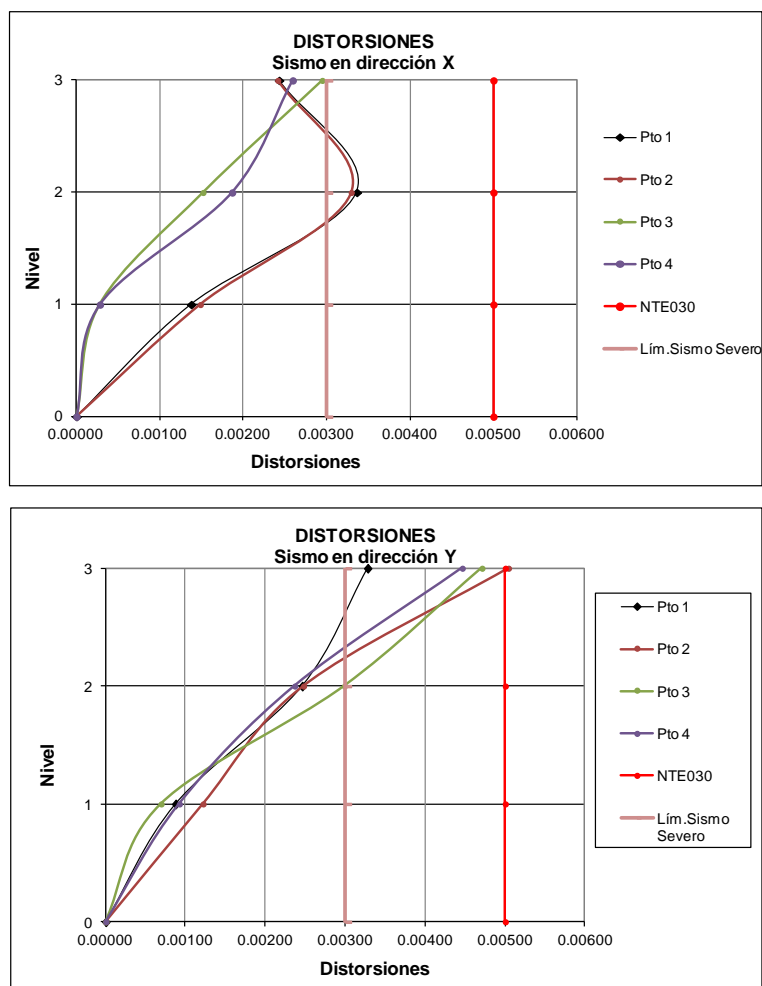
Figura 33. Distorsiones del Pabellón F en dirección X e Y - Sismo Severo

El Pabellón F es una estructura relativamente nueva en comparación con las edificaciones del hospital, que cuenta con tres pisos y con sistema estructural de pórticos con placas y muros de relleno. Se presenta la respuesta sísmica para el sismo severo en la tabla siguiente y en la Figura 33 se presenta la respuesta sísmica para el sismo severo en ambas direcciones. Aquí puede observarse que para el segundo y tercer piso existen distorsiones que superan del límite para proteger la operatividad y contenido, pero se encuentra por debajo del límite de la norma sísmica NTE-E030. En el tercer piso de esta estructura existirían agrietamientos debido a la distorsión excesiva.

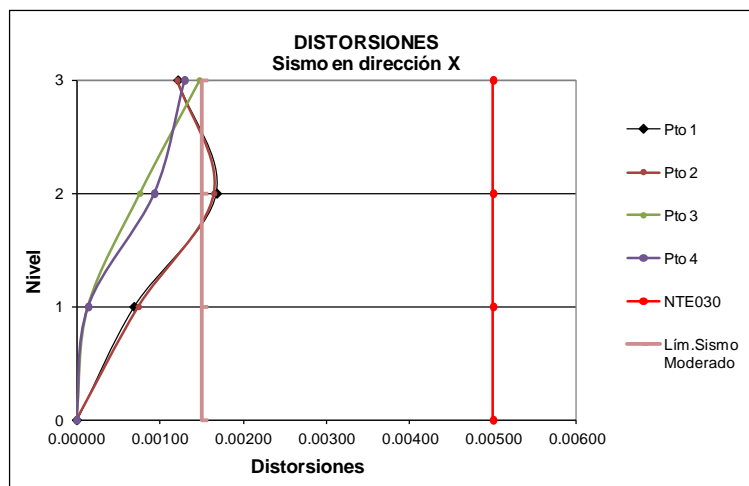
**Figura 34.** Distorsiones del Pabellón F en dirección X e Y - Sismo Moderado

La Tabla precedente y la Figura 34 presenta la respuesta sísmica por sismo moderado en la pabellón F, para las direcciones X e Y respectivamente. Puede leerse del grafico que distorsión en nivel 3 supera ligeramente el límite de protección de la tabiquería y contenidos, esperándose pocos daños en caso de sismo moderado.

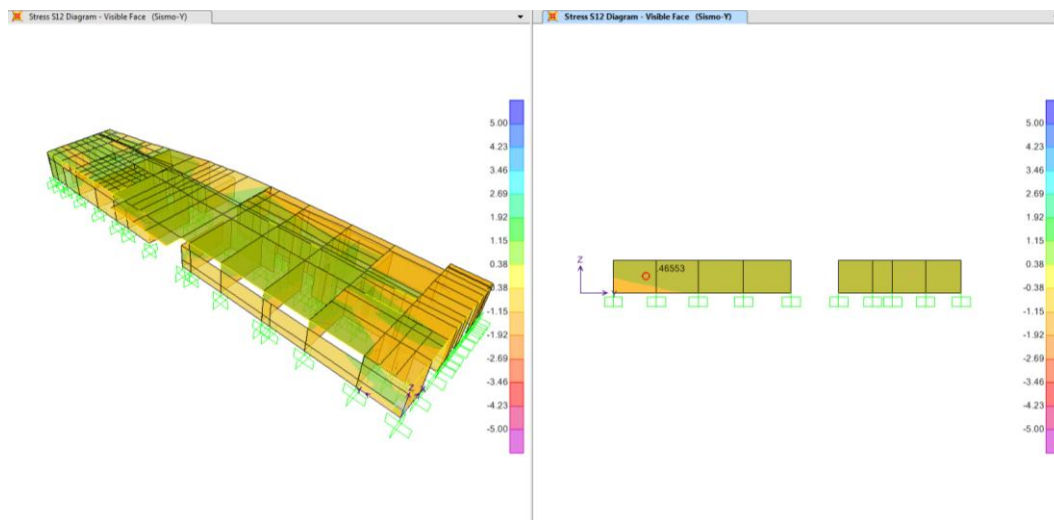
**Figura 42.** Esfuerzo de corte máximo del bloque B sismo severo Y.

La Figura 42 presenta los esfuerzos de corte en la dirección Y, los que son del orden de  $0.45 \text{ kg/cm}^2$ , valor muy por debajo del resistente ( $2.5 \text{ kg/cm}^2$ ). Bajo esta demanda no existen problemas con los muros del pabellón B.

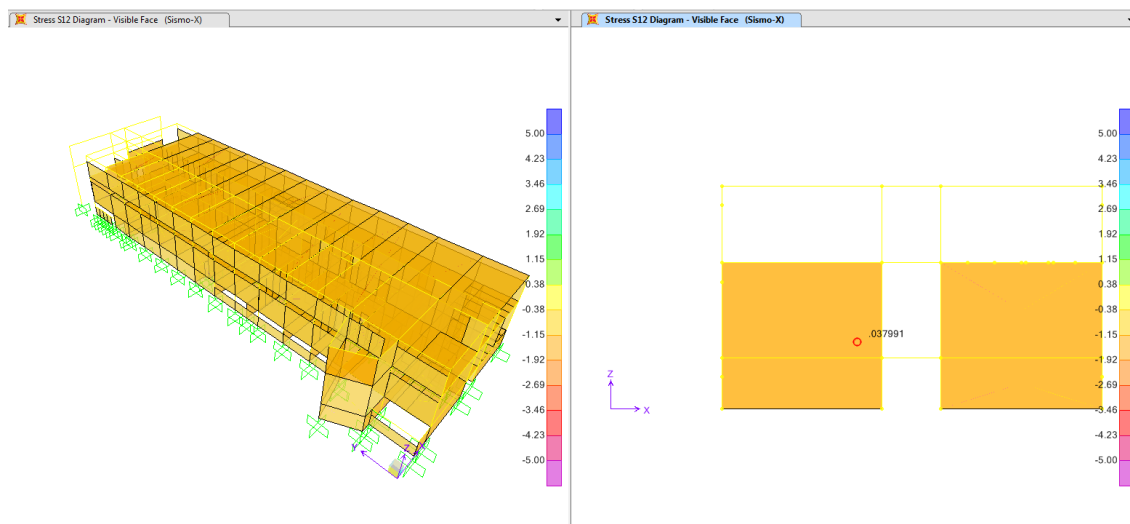
**Figura 43.** Esfuerzo de corte máximo del bloque C sismo severo X.

En la Figura 43 se presenta la demanda de esfuerzo de corte en la dirección X por sismo severo, donde puede leerse que los esfuerzos de corte por demanda sísmica son del orden de  $0.07 \text{ kg/cm}^2$  valor muy por debajo de la resistencia al corte de la albañilería ( $2.5 \text{ kg/cm}^2$ ), lo que nos indicaría que no habría problemas en la protección de la tabiquería.

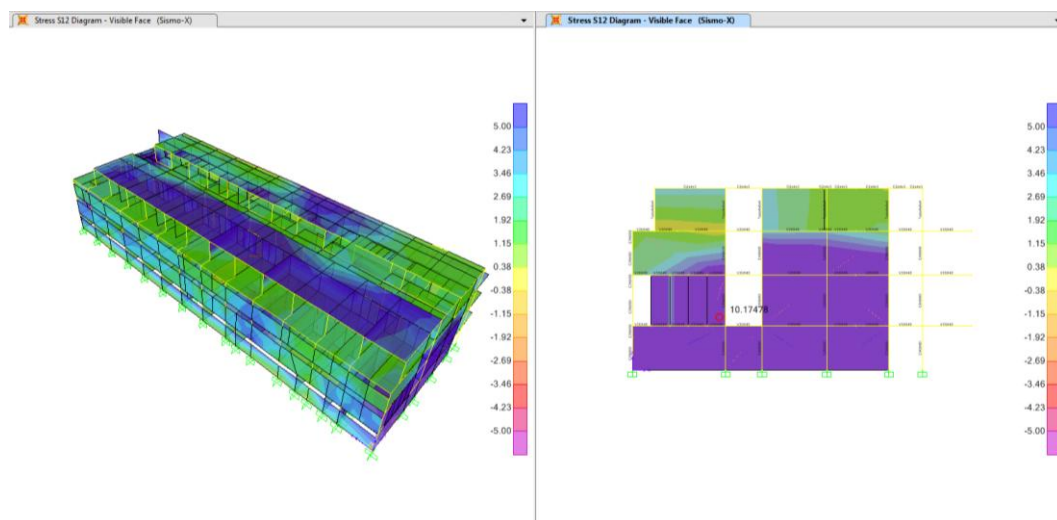
**Figura 45.** Esfuerzo de corte máximo del bloque D sismo severo X.

Se presenta en la Figura 45 la respuesta a nivel de esfuerzos de corte por sismo severo en los muros, pudiéndose leer que existen esfuerzos de  $10.17 \text{ kg/cm}^2$ , superiores a la resistencia, lo que originaría daño en esta dirección por acción sísmica en los muros.

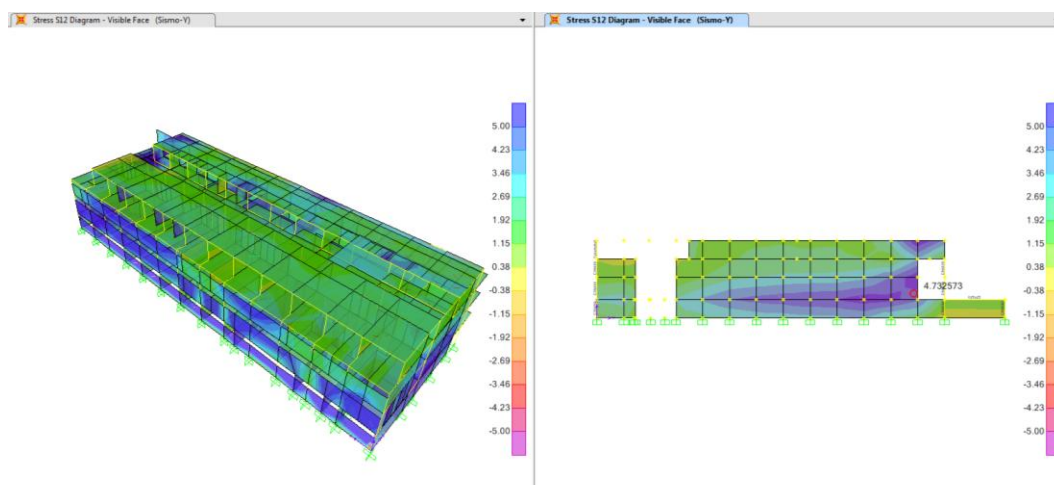
**Figura 46.** Esfuerzo de corte máximo del bloque D sismo severo Y.

En la Figura 46 se muestra la respuesta a nivel de esfuerzos de corte por sismo severo en los muros, pudiéndose leer que existen esfuerzos de  $4.73 \text{ kg/cm}^2$ , superiores a la resistencia, lo que originaría daño en esta dirección por acción sísmica en los muros.

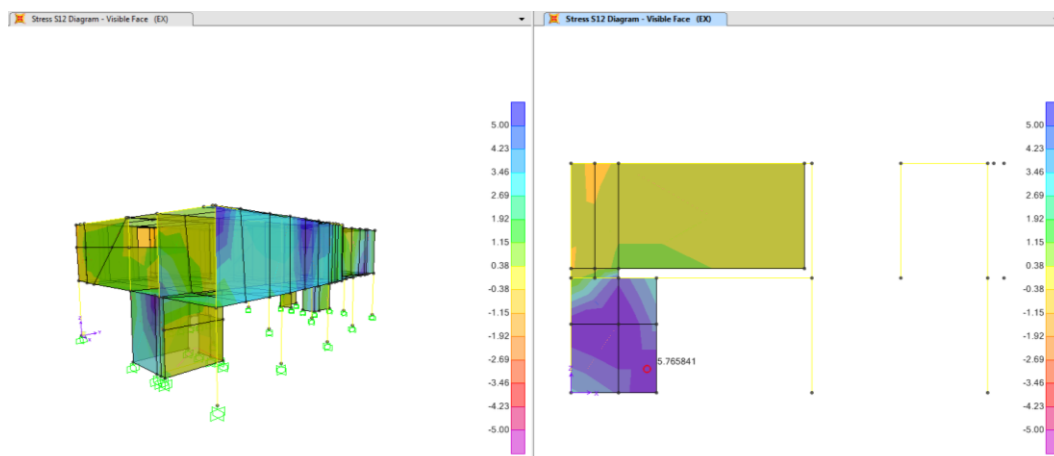
**Figura 47.** Esfuerzo de corte máximo del bloque E sismo severo X.

Se presenta en la Figura 47 la respuesta a nivel de esfuerzos de corte por sismo severo en los muros, pudiéndose leer que existen esfuerzos de  $5.76 \text{ kg/cm}^2$ , superiores a la resistencia de los muros ( $2.5 \text{ kg/cm}^2$ ), lo que originaría daño en esta dirección X por acción sísmica en los muros.

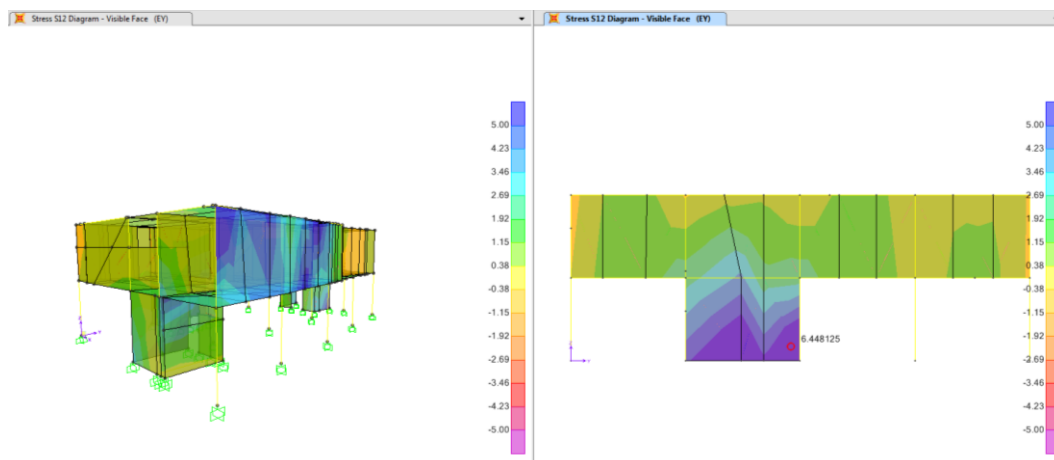
**Figura 48.** Esfuerzo de corte máximo del bloque E sismo severo Y.

Igualmente en la Figura 48 se muestra los esfuerzos de corte en la dirección Y con valores de  $6.44 \text{ kg/cm}^2$ , valor superior a la resistencia de la albañilería ( $2.5 \text{ kg/cm}^2$ ), lo que ocasionaría daño en los tabiques y muros.

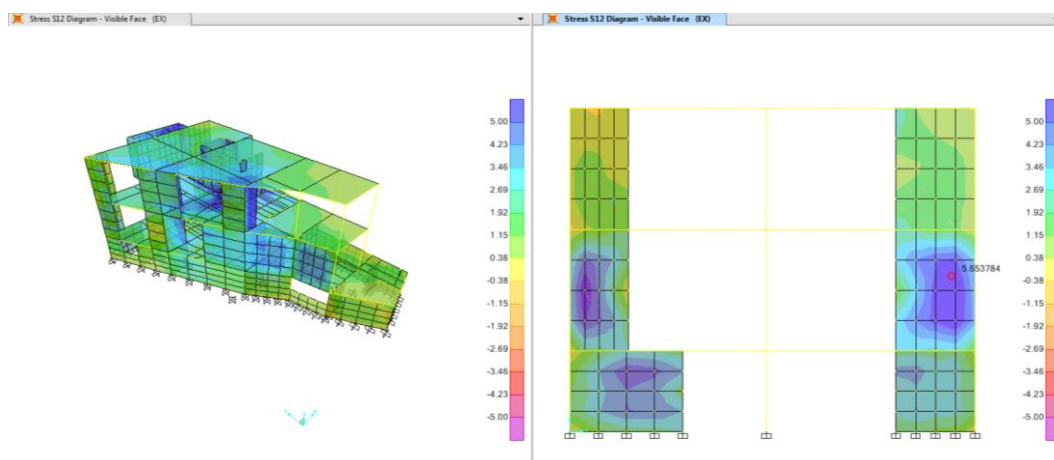
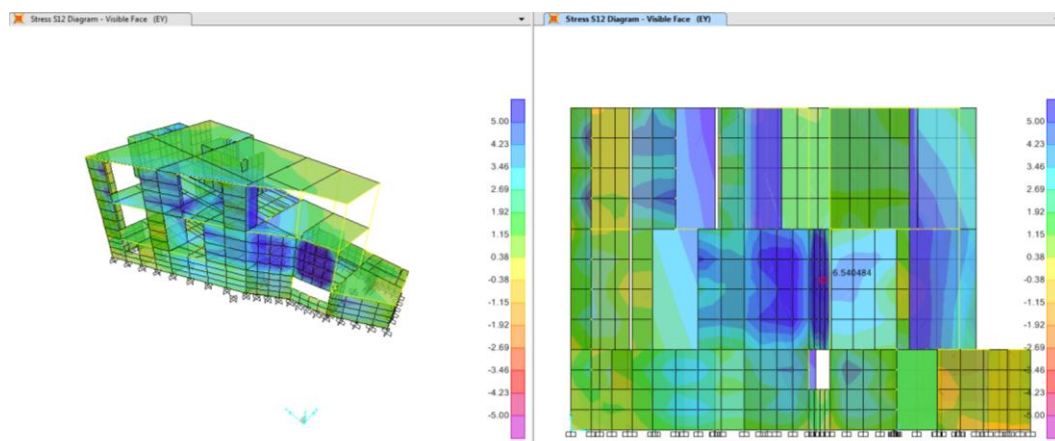
En la Figura 49 se presentas los esfuerzos generados por el sismo severo en la dirección X, donde se encontraron esfuerzos del orden de  $5.65 \text{ kg/cm}^2$  en placas de concreto, valor por debajo de la resistencia por corte en el concreto ( $6.80 \text{ kg/cm}^2$ ). Igualmente Figura 50 se muestran los esfuerzos de corte para el sismo en la dirección Y donde los esfuerzos en las placas de concreto son del orden de  $6.54 \text{ kg/cm}^2$ , valor por debajo de la resistencia en corte del concreto.

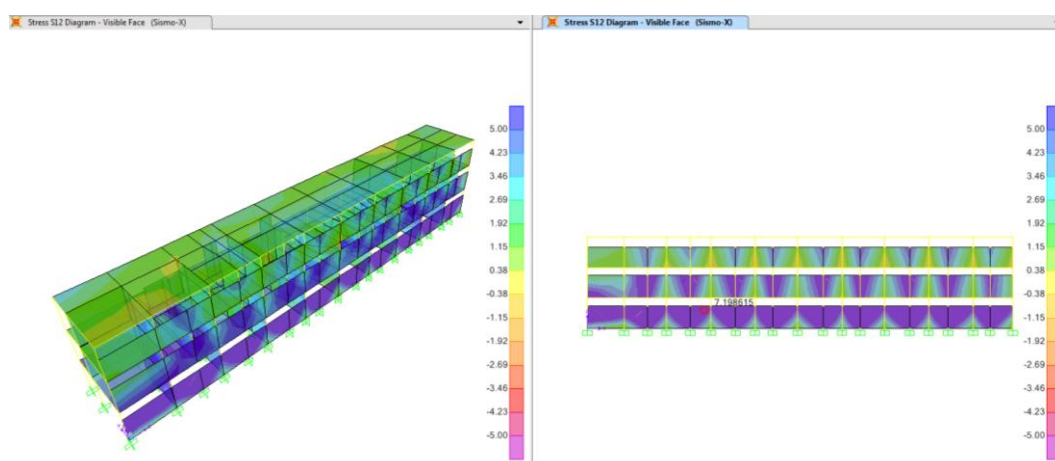
Figura 51. Esfuerzo de corte máximo del bloque H sismo severo X.

El Pabellón H es una estructura de pórticos de concreto con muros de albañilería de relleno, así como existe la presencia de columnas cortas en su perímetro. La Figura 51 presenta los esfuerzos de corte en los muros de albañilería debido a una demanda en la dirección X por sismo severo. Se encontró que los esfuerzos producidos por la demanda son del orden de  $7.19 \text{ kg/cm}^2$ , valor muy superior a la resistencia de la albañilería ( $2.5 \text{ kg/cm}^2$ ), por lo que se espera daño en la tabiquería en este pabellón por efecto del sismo severo.

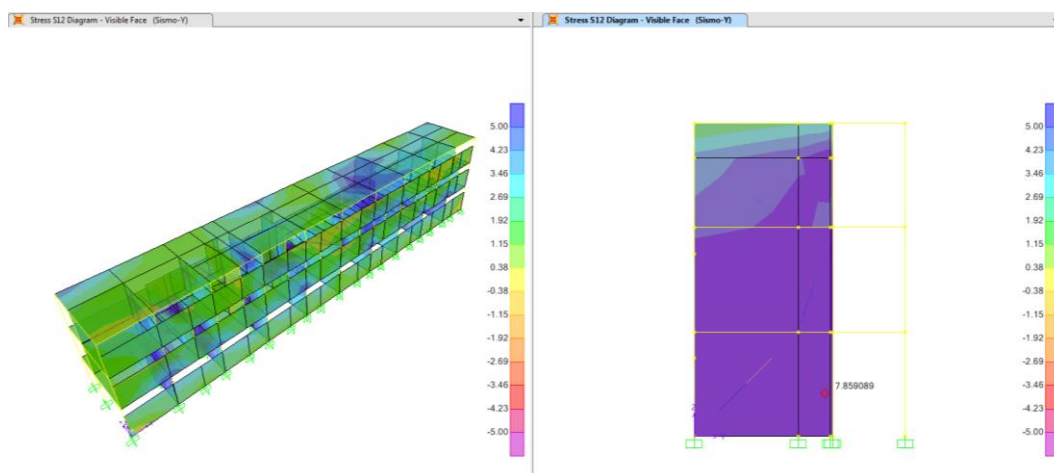
**Figura 52.** Esfuerzo de corte máximo del bloque H sismo severo Y.

La Figura 52 presenta los esfuerzos de corte generados por el sismo severo en la dirección Y. Aquí se encontró que los esfuerzos en los muros de mampostería, se encuentran en el orden de  $7.85 \text{ kg/cm}^2$ , valor muy por encima de la resistencia de la albañilería por corte ( $2.5 \text{ kg/cm}^2$ ), hecho que provocaría fisuración en los muros ante sismo severo.
