# ESTUDIO DE VULNERABILIDAD SÍSMICA: ESTRUCTURAL, NO ESTRUCTURAL Y FUNCIONAL DEL HOSPITAL SANTA ROSA

## INFORME TÉCNICO FINAL

ESTUDIOS DE VULNERABILIDAD SÍSMICA: ESTRUCTURAL,  
NO ESTRUCTURAL Y FUNCIONAL EN CATORCE (14)  
ESTABLECIMIENTOS DE SALUD DE LA PROVINCIA DE LIMA  
HOSPITAL SANTA ROSA

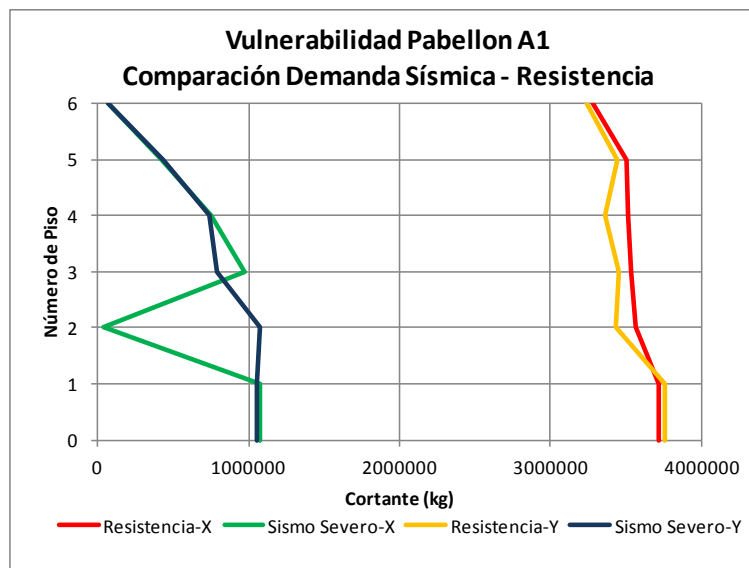
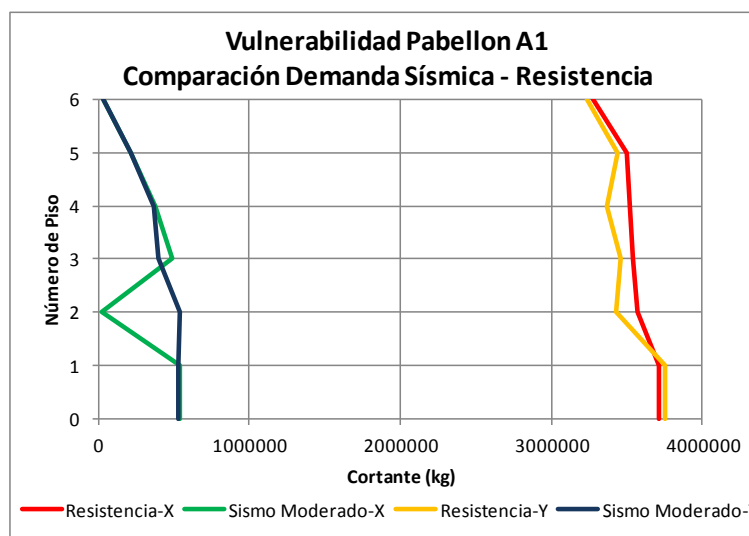
En la Figura 53 se presenta la comparación entre la demanda de sismo severo contra la capacidad del cortante de la estructura. Puede leerse que el cortante de demanda de demanda sísmica severa se encuentra muy por debajo de la resistencia de la estructura. En el caso de la demanda por sismo moderado, la demanda es mucho menor que la resistencia, tal como lo muestra la Figura 54.

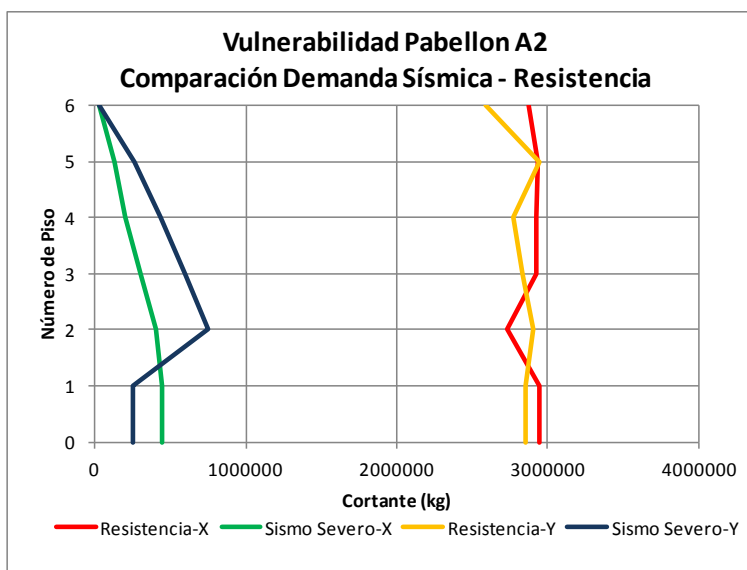
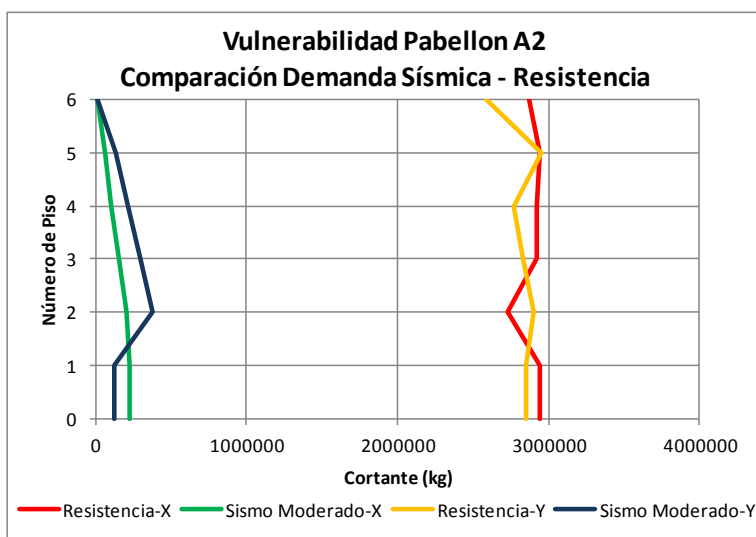
En la Figura 55 se presenta la demanda sísmica por sismo severo, la misma que es comparada con la resistencia de la estructura presentada en ambas direcciones de solicitud sísmica. Puede leerse que la demanda sísmica se encuentra muy por debajo de la resistencia de la estructura. Por otro lado en el caso de un sismo moderado, la Figura 56 presenta la demanda sísmica calculada para el hospital, encontrándose que no existen problemas por resistencia estructural en este caso.

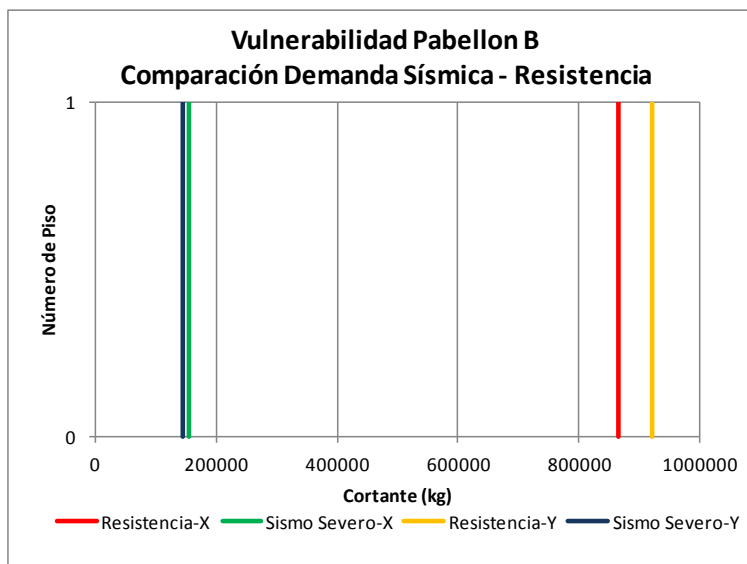
Figura 57. Comparación entre los cortantes en la base en el bloque B sismo severo.

El análisis del pabellón B y el cálculo de la resistencia de los elementos estructurales frente a la demanda sísmica en ambas direcciones son presentados en la Figura 57, muestra que la demanda sísmica se encuentra muy por debajo de la resistencia de la estructura.

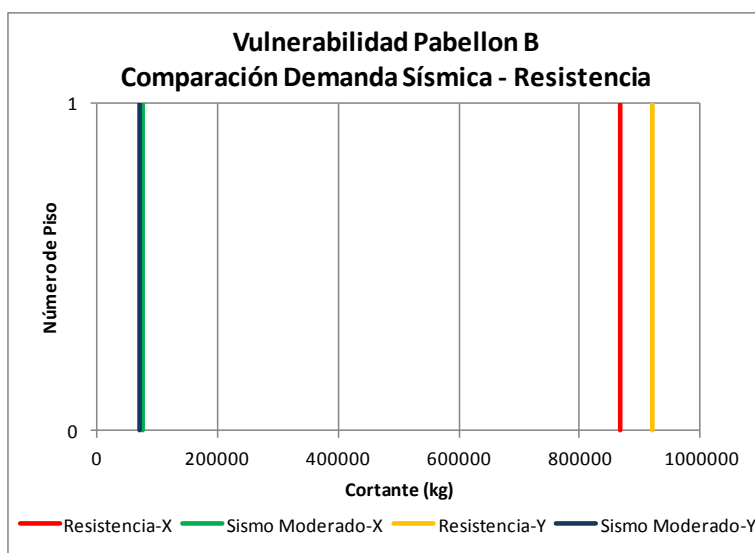
Figura 58. Comparación entre los cortantes en la base en el bloque B sismo moderado.

Asimismo en la Figura 58 se presenta la comparación en caso de sismo moderado, encontrándose que esta estructura no experimentaría problemas de operatividad inmediata luego de un sismo.

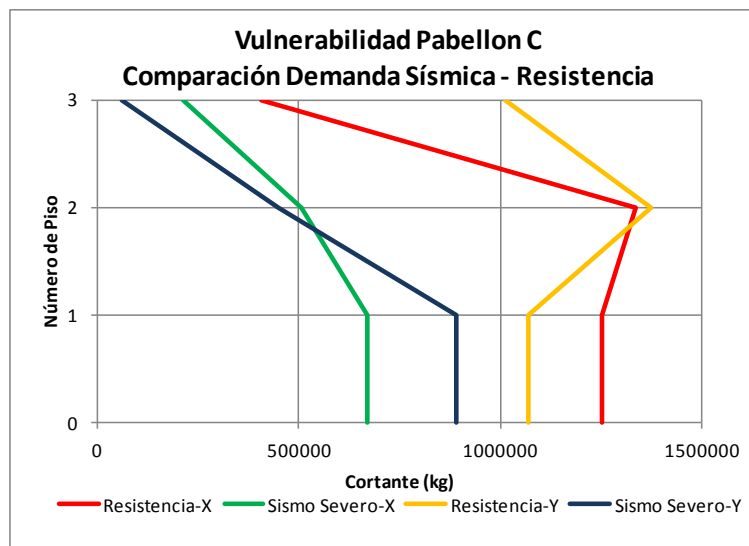
**Figura 59.** Comparación entre los cortantes en la base en el bloque C sismo severo.

Se ha encontrado que del análisis de las fuerzas de demanda sísmica se muestra en la Figura 59 la respuesta por sismo severo, la que es comparada con la resistencia de la estructura. Puede observarse que la

demanda sísmica se encuentra por debajo de la resistencia de la estructura.

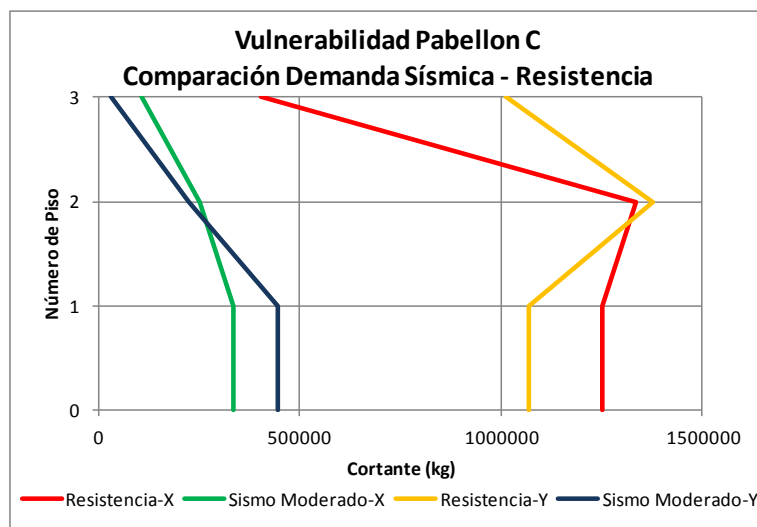
**Figura 60.** Comparación entre los cortantes en la base en el bloque C sismo moderado.

La Figura 60 presenta la demanda por sismo moderado en comparación con la resistencia de la estructura. Aquí se puede observar que esta demanda se encuentra muy por debajo de la resistencia, hecho que demuestra que esta estructura no experimentaría problemas por resistencia en sismos moderados.

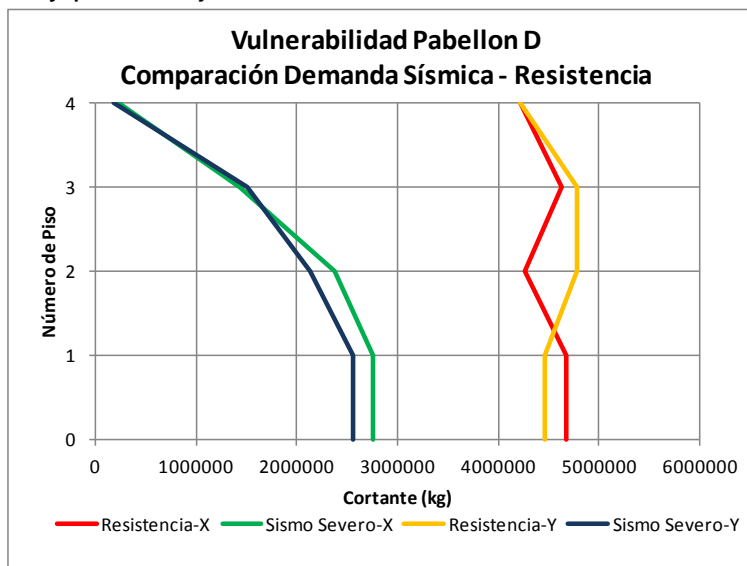
Figura 61. Comparación entre los cortantes en la base en el bloque D sismo severo.

El análisis del pabellón D y el cálculo de la resistencia de los elementos estructurales frente a la demanda sísmica en ambas direcciones son presentados en la Figura 61, muestra que la demanda sísmica se encuentra muy por debajo de la resistencia de la estructura.

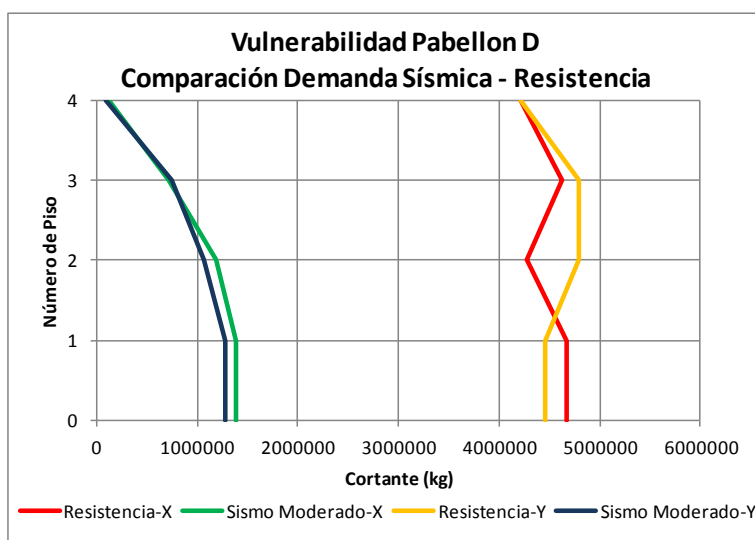
Figura 62. Comparación entre los cortantes en la base en el bloque D sismo moderado.

La demanda de sismo moderado es mostrada en la Figura 62, donde se puede apreciar que se encuentra por debajo de la resistencia, no teniéndose problema en esta estructura por resistencia.

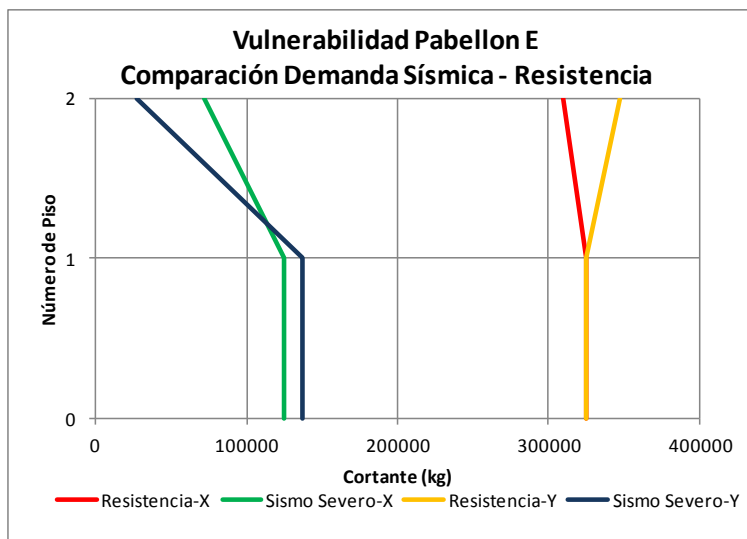
**Figura 63.** Comparación entre los cortantes en la base en el bloque E sismo Severo.

La Figura 63 presenta la comparación de la demanda sísmica por sismo severo versus la resistencia de la estructura. Aquí puede observarse que la demanda sísmica se encuentra muy por debajo de la resistencia. Asimismo la Figura 64 muestra la comparación por sismo moderado

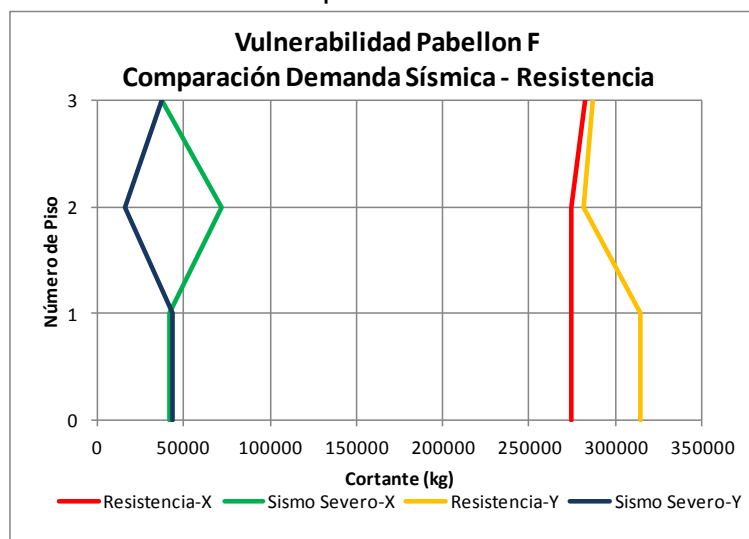
Figura 65. Comparación entre los cortantes en la base en el bloque F sismo severo.

En este pabellón se ha encontrado que tanto para la demanda sísmica por sismo severo, presentada en la Figura 65, así como la demanda sísmica por sismo moderado, mostrada en la Figura 66, se ha encontrado valores que se encuentran muy por debajo de la resistencia de la estructura del pabellón F en ambas direcciones. Es decir en el caso de este edificio, no sufriría daño estructural por resistencia, ya que las demandas son mucho menores que la resistencia.

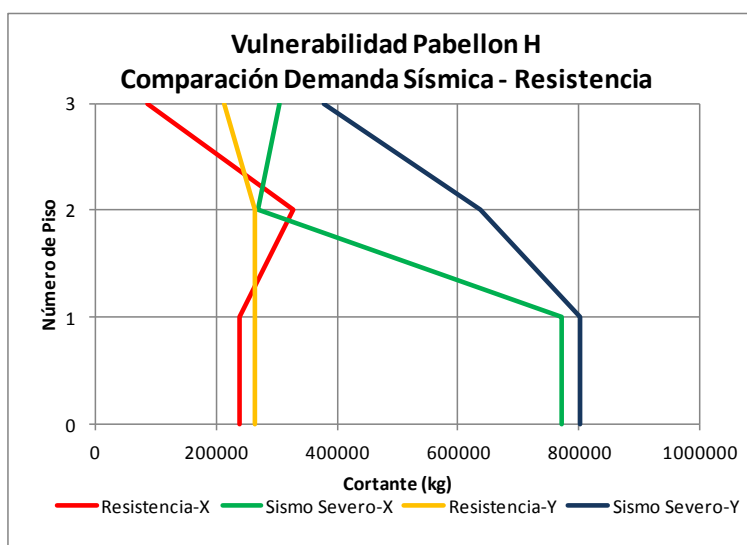
Figura 67. Comparación entre los cortantes en la base en el bloque H sismo severo.

Se ha encontrado que del análisis de las fuerzas de demanda sísmica se muestra en la Figura 67 la respuesta por sismo severo, la que es comparada con la resistencia de la estructura. Puede observarse que la demanda sísmica se encuentra por encima de la resistencia de la estructura, mostrando una deficiencia estructural en el pabellón H.

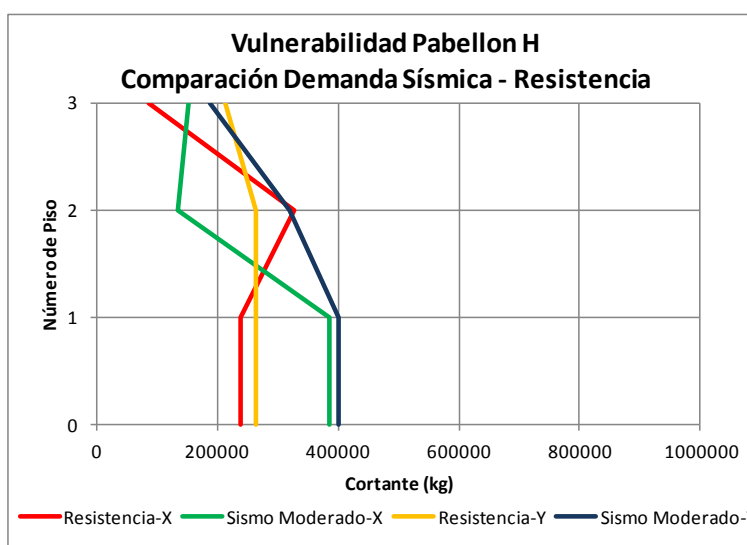
Figura 68. Comparación entre los cortantes en la base en el bloque H sismo moderado

La Figura 68 presenta la demanda por sismo moderado en comparación con la resistencia de la estructura. Aquí se puede observar que esta demanda supera a la resistencia, hecho que demuestra que esta estructura experimentaría problemas por resistencia en sismos moderados.

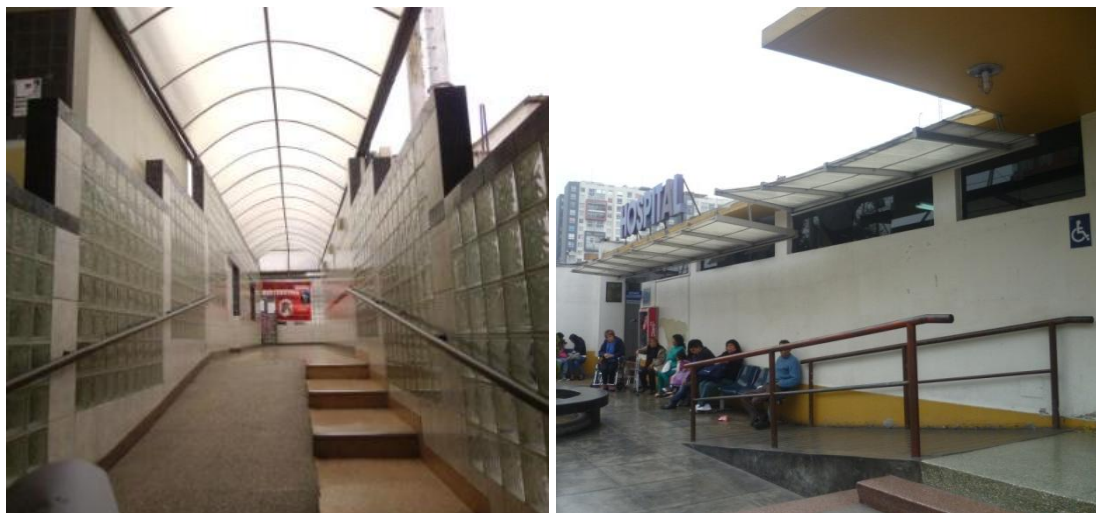
**Foto 28:** Izquierda: En el pabellón E la rampa de acceso para las personas discapacitadas en la zona administrativa del hospital. Sin embargo, cuenta con un ancho muy mínimo en caso de emergencia ante cualquier caso eventual.

Derecha: En el pabellón B en consulta externa, en el exterior del pabellón B, cuenta con una rampa para discapacitados ya que se tiene un desnivel. Además cuenta con barandas de seguridad.

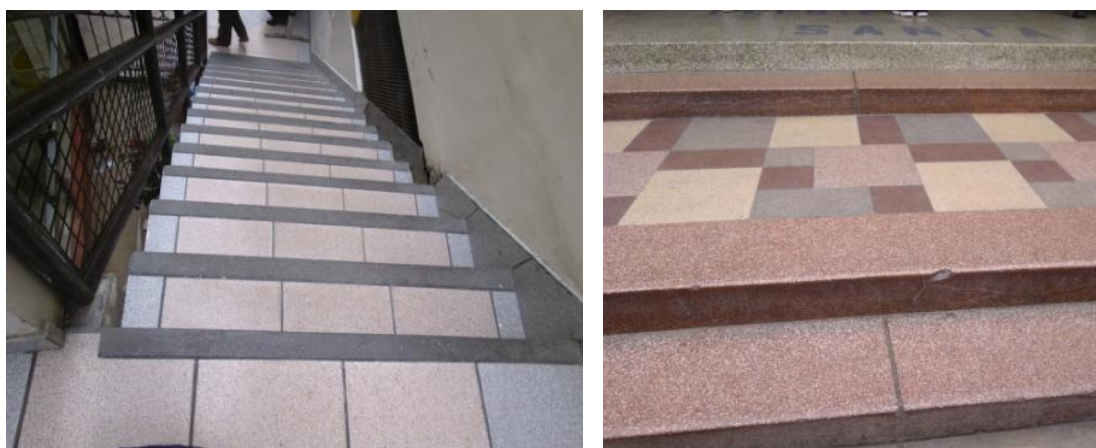
**Foto 29:** Izquierda: En el pabellón C El ancho de la escalera es menor a lo requerido según a lo normado para establecimientos de salud. Las barandas solo se encuentran en un solo lado de la escalera. Existe riesgo de caídas y difícil evacuación ante cualquier evento sísmico.

Derecha: En el pabellón B en las escaleras de ingreso los acabados no son con antideslizantes y no cuentan con borde de seguridad.

Presentan deterioro por su uso y antigüedad. Además de no contar con barandas de seguridad a los lados. Existe riesgo de caídas de pacientes y personal en caso sísmico.

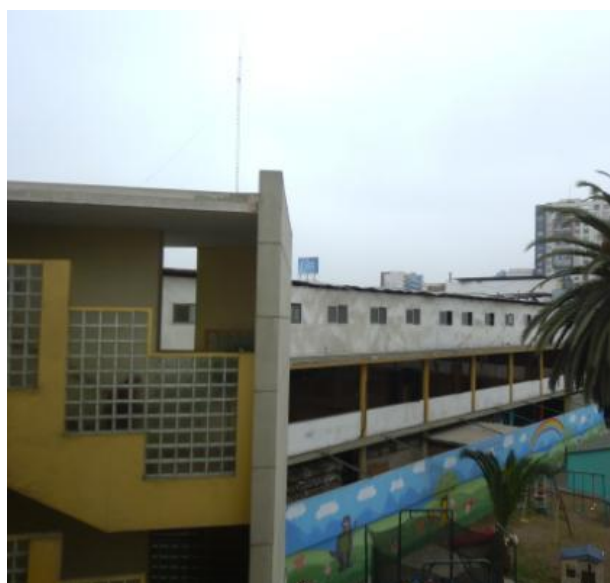
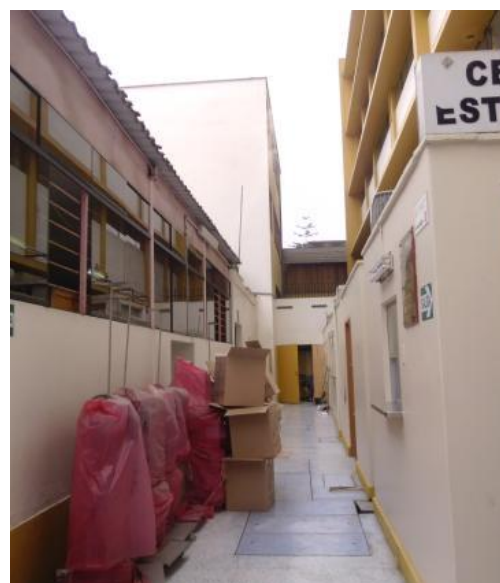
**Foto 31:** Izquierda: En el pabellón D la escalera principal a la zona administrativa tiene blocks de vidrio que podrían desprenderse ante cualquier incidencia de sismo.

Derecha: En el pabellón A los corredores interiores son angostos y están ocupados por insumos del almacén. Existe riesgo de difícil evacuación ante cualquier caso eventual de sismo.

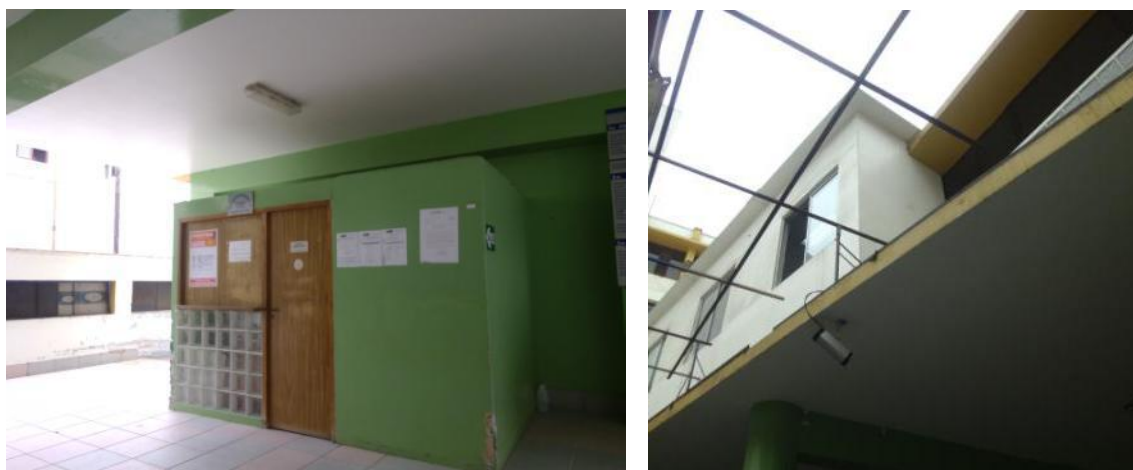
**Foto 33:** Izquierda: En el pabellón E existe tabiquería en regular estado de conservación y con blocks de vidrio debajo de ventanas de atención que podrían desprenderse ante cualquier caso eventual de sismo.

Derecha: En el pabellón E se tienen aleros que no ofrecen seguridad en los bordes. Además, de construcciones de tabiquería liviana, no estructural con varillas de fierro como medio de protección mínimo que no ofrecen seguridad.

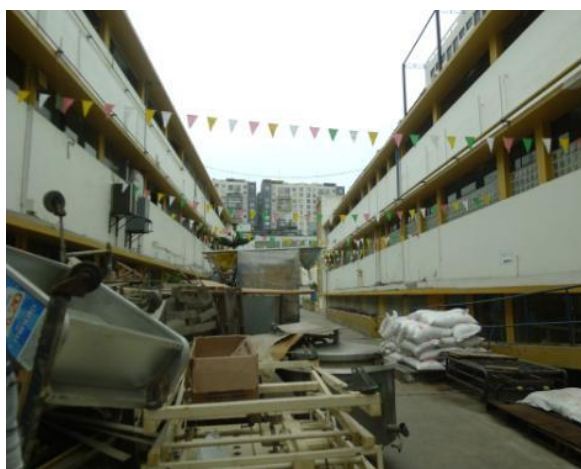
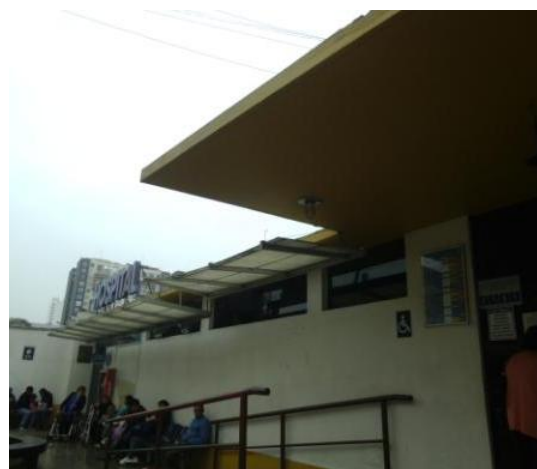
**Foto 34:** Izquierda: Entre el pabellón C y D se tienen aleros (ornamentos) de la edificación que pueden afectar el área de escape de la zona de servicios generales. Además, la salida de la Casa de Fuerza y Servicios Generales está ocupada con mobiliario en reparación o desuso que impiden una rápida evacuación ante cualquier caso eventual sísmico.

Derecha: En el pabellón B en el ingreso y salida de Consultorios Externos e Imágenes se tiene un techo volado que no representa un elemento de seguridad. Asimismo, sobre la rampa se ha colocado un elemento liviano que podría desprenderse ante cualquier caso de sismo severo.

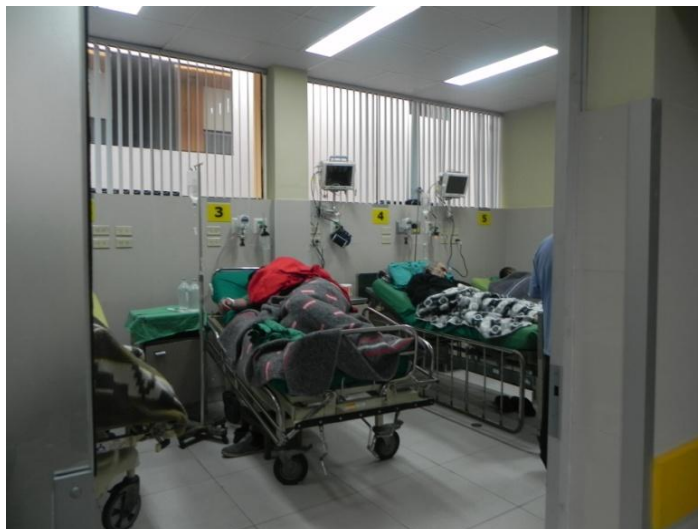
**Foto 35:** En el pabellón A los equipos de monitoreo que funcionan con abastecimiento eléctrico se encuentran bien sujetos y empotrados contra la pared.

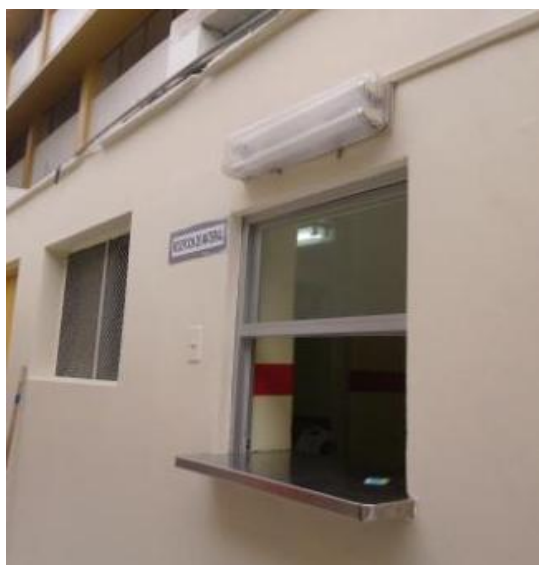
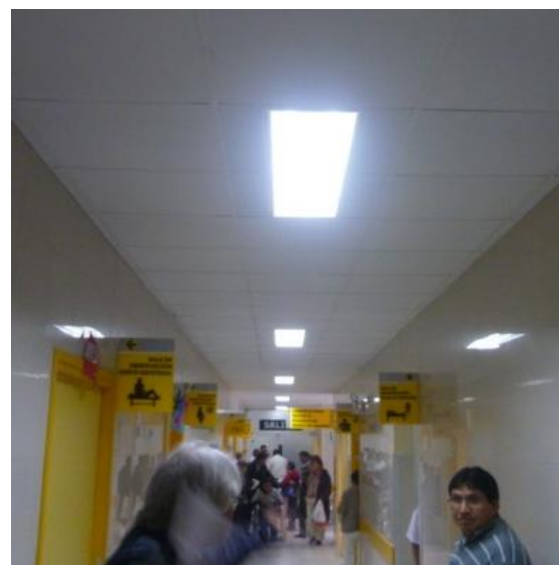
**Foto 36:** Izquierda: En el pabellón A en la parte exterior de la Central de Esterilización se tienen luminarias que no cuentan con elementos de

seguridad para impedir su posible desprendimiento ante cualquier caso sísmico.

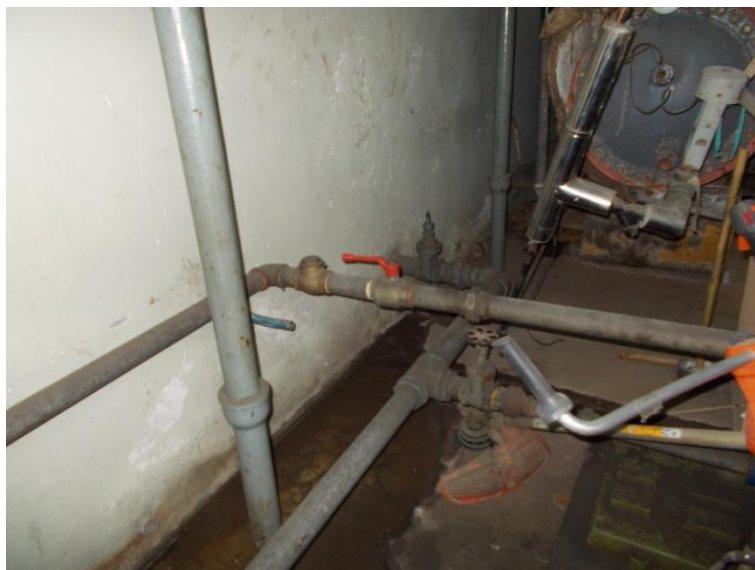
Figura 73. Válvulas inoperativas en árbol de descarga.

- Cambiar las redes generales de agua de F<sup>0</sup>G<sup>0</sup> que se encuentran corroídas
- La tubería de desagüe que cruza la construcción interior debe ser reubicada.
- Se deben reemplazar las válvulas inoperativas en la línea de impulsión
- En la sala de máquinas se debe instalar uniones flexibles en el árbol de descarga de cada una de las líneas de impulsión.
- Las conexiones de ingreso y salida en la cisterna deberán contar con uniones flexibles.
- Anclar las conexiones y salidas del tanque hidroneumático.

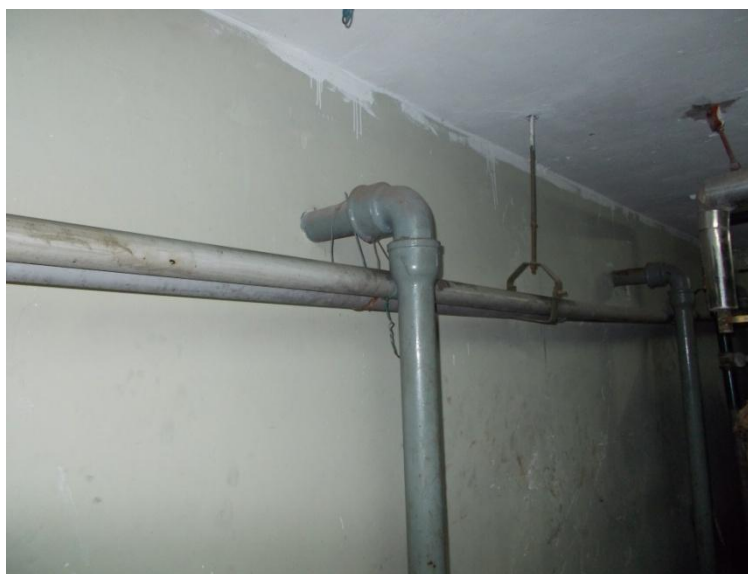
Figura 74. Empalme rígido en cisterna.

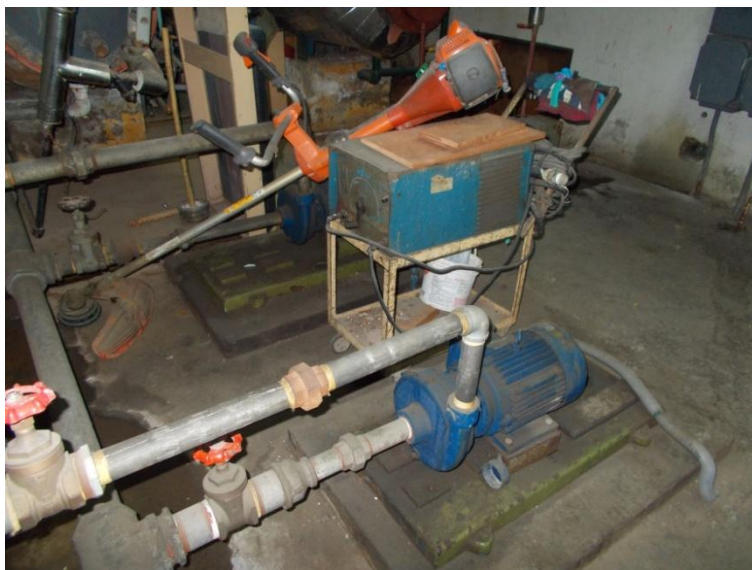
Figura 75. Árbol de descarga sin uniones flexibles.

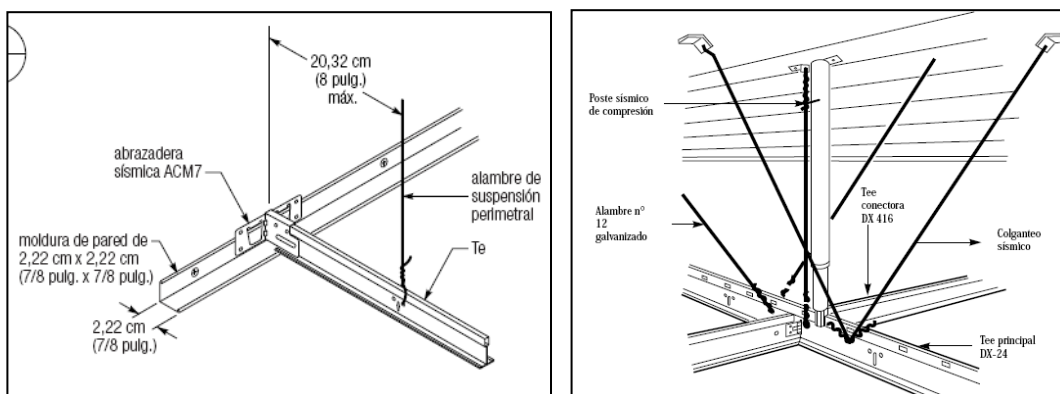
**Figura 95.** Sujeción de falso cielo raso con seguros adicionales que evitan balanceo de la estructura.

Asimismo, en los ambientes donde exista falso cielo raso se debe verificar la fijación de este a fin de evitar en caso de movimiento de sísmico, el balanceo que genera la caída de baldosas y/o luminarias suspendidas.

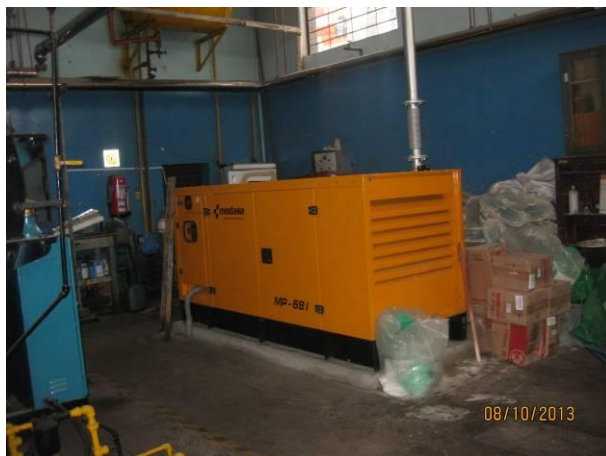
1.-Grupo Electrónico de 74 kw relativamente nuevo, abastece áreas críticas

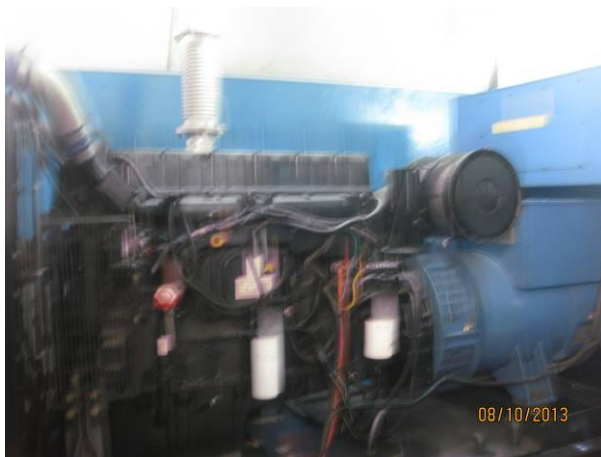
2.- Grupo electrónico de emergencia de 350kw.

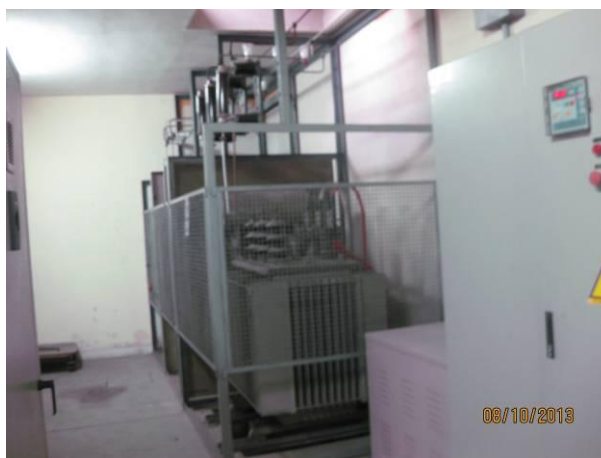
3. Sub estación eléctrica exclusiva para el hospital

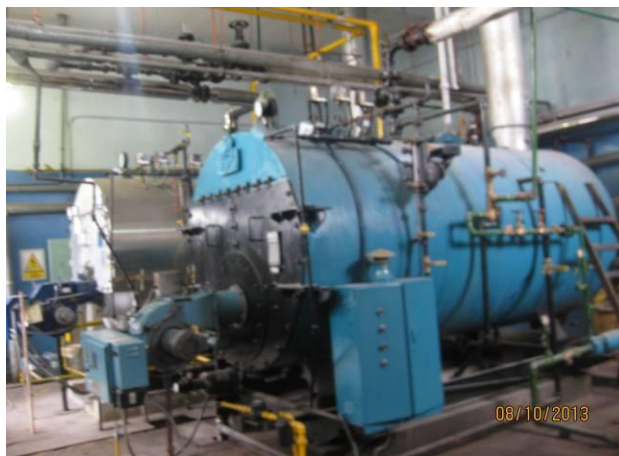
4. Generador de Vapor en sala de maquinas

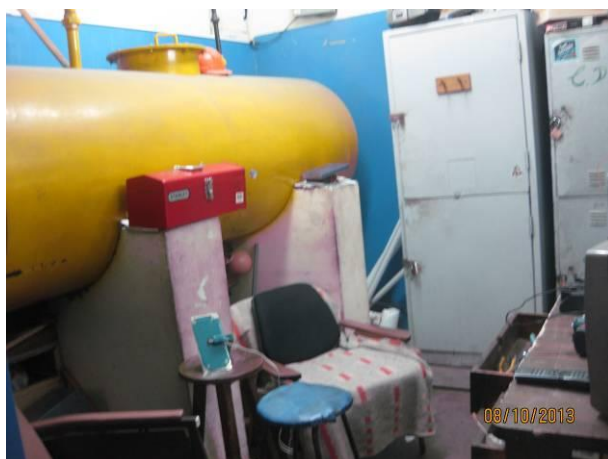
5. Tanque de petróleo con materiales, escritorios y vestuarios

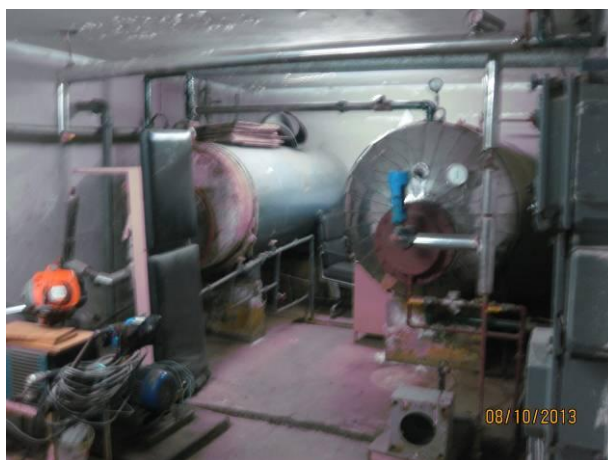
6. Instalaciones de vapor en el sótano

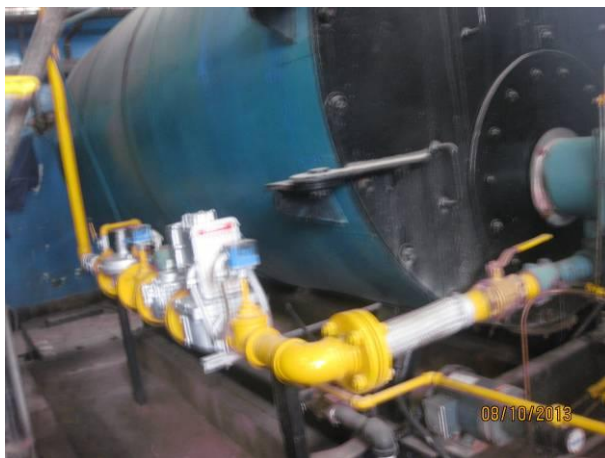
6. instalaciones de gas para el caldero

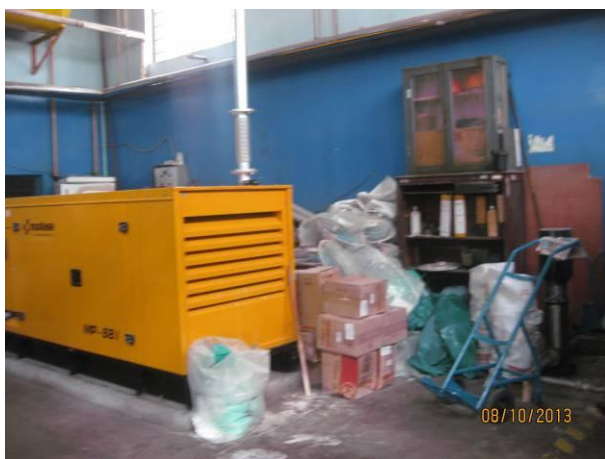
8. Ambiente de grupo electrógeno con materiales en desuso

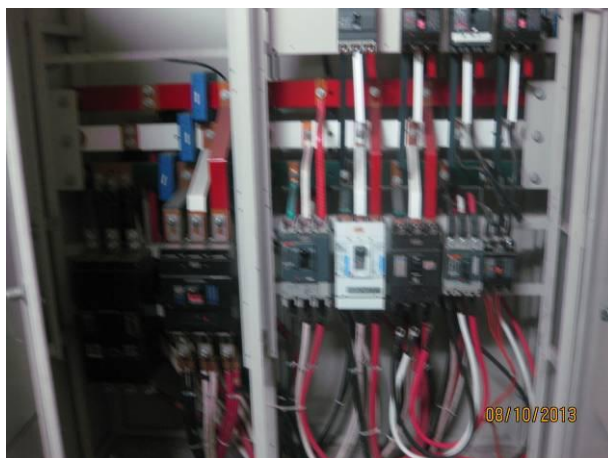
9. Tablero eléctrico sin mandil de protección

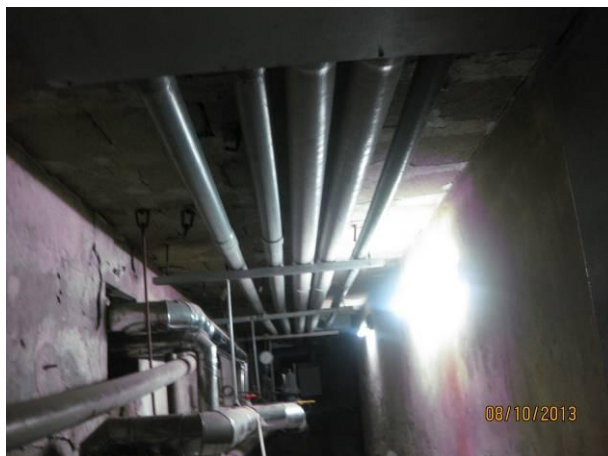
10 Instalaciones térmicas en ducto de instalaciones

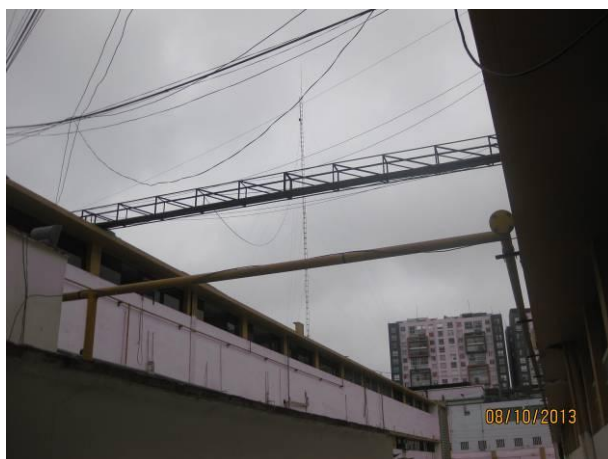
11. Canalizaciones y pase de instalaciones eléctricas entre pabellones y  
Cables de comunicaciones colgantes en desorden

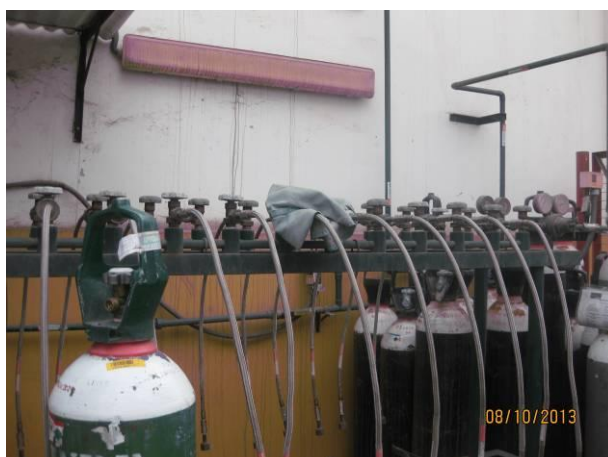
12 Manifold de oxígeno de emergencia sin balones

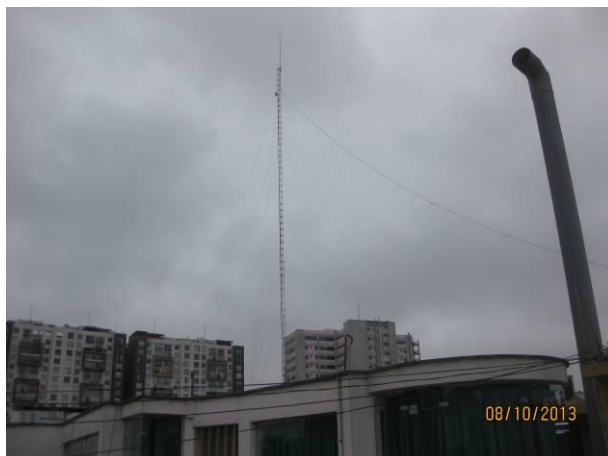
13. Antena de comunicaciones en regular estado

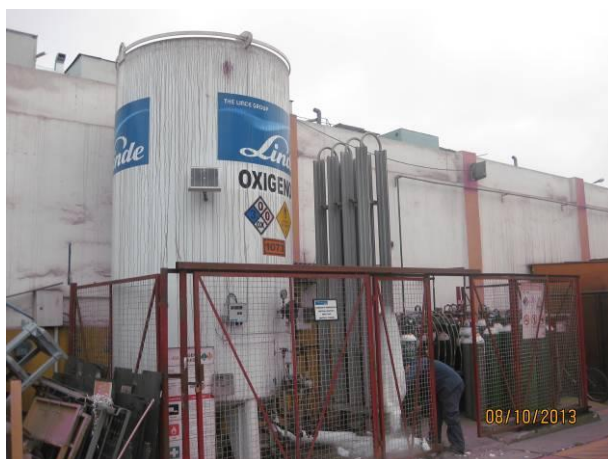
14. Tanque criogénico de oxígeno y manifold sin caseta y con materiales de desperdicios

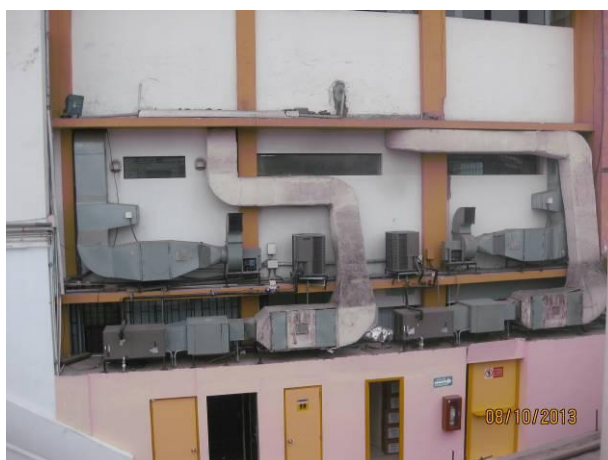
15. Sistema de aire acondicionado de áreas críticas con equipos acondicionados

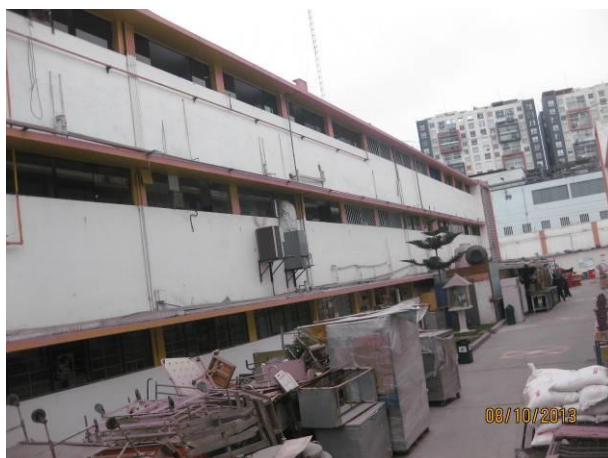
16. Materiales en desuso en el pasadizo de acceso al grupo electrógeno
