ESTUDIO DE VULNERABILIDAD SÍSMICA: ESTRUCTURAL, NO ESTRUCTURAL Y FUNCIONAL DEL HOSPITAL DE HUAYCÁN

INFORME TÉCNICO FINAL

ENERO - 2014

ESTUDIOS DE VULNERABILIDAD SÍSMICA: ESTRUCTURAL,
NO ESTRUCTURAL Y FUNCIONAL EN CATORCE (14)
ESTABLECIMIENTOS DE SALUD DE LA PROVINCIA DE LIMA

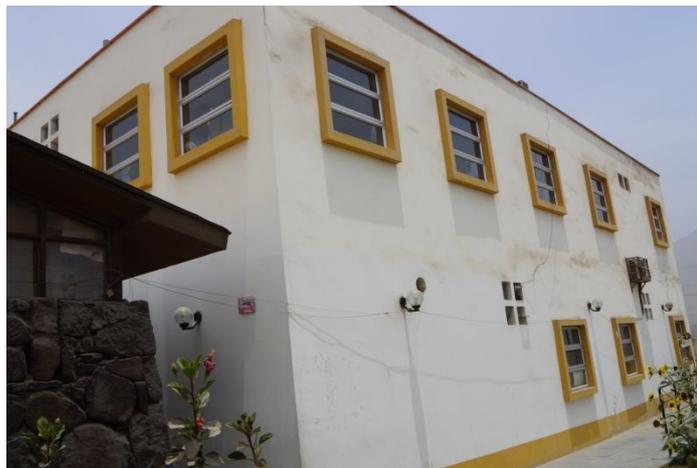
Si hay que mencionar la posibilidad del desarrollo de columnas cortas. Especialmente en el edificio que alberga la Emergencia.

Por otro lado, existe una relación columna débil-viga fuerte en los pórticos de concreto armado del edificio que alberga el servicio de Emergencia. Esta situación adversa se verificará con la auscultación del reforzamiento de los elementos de concreto armado correspondiente.

Foto 4. Detalle de las edificaciones de dos pisos del hospital

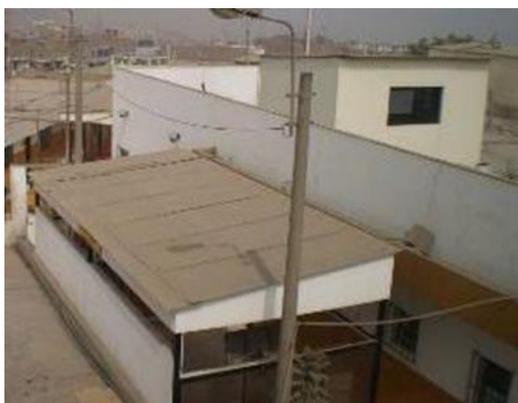
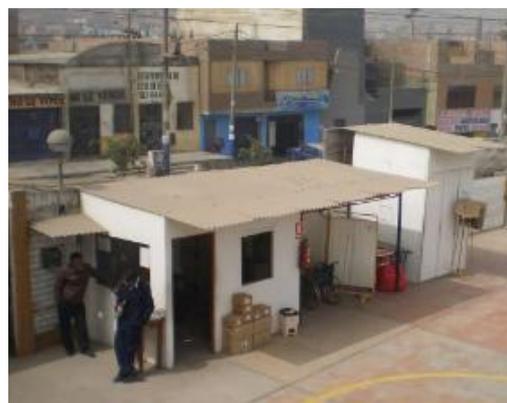
4- Techos y cubiertas, son vulnerables sino cuentan con un sistema de fijación adecuado y en buen estado de conservación. Se corre riesgo de caída o desprendimientos, que influyen en la vulnerabilidad.

Foto 7. Techos ligeros que deben estar sujetos adecuadamente a fin evitar caídas o desprendimientos

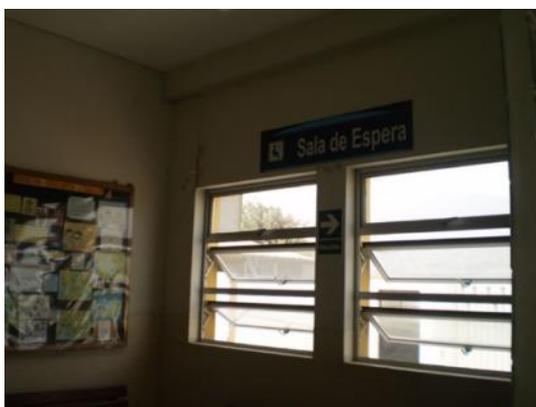
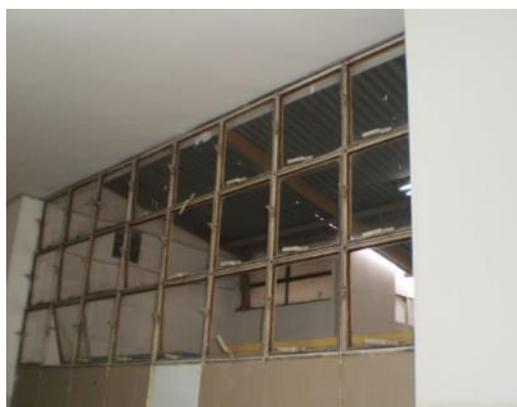
Foto 10. Condición y seguridad de ventanales

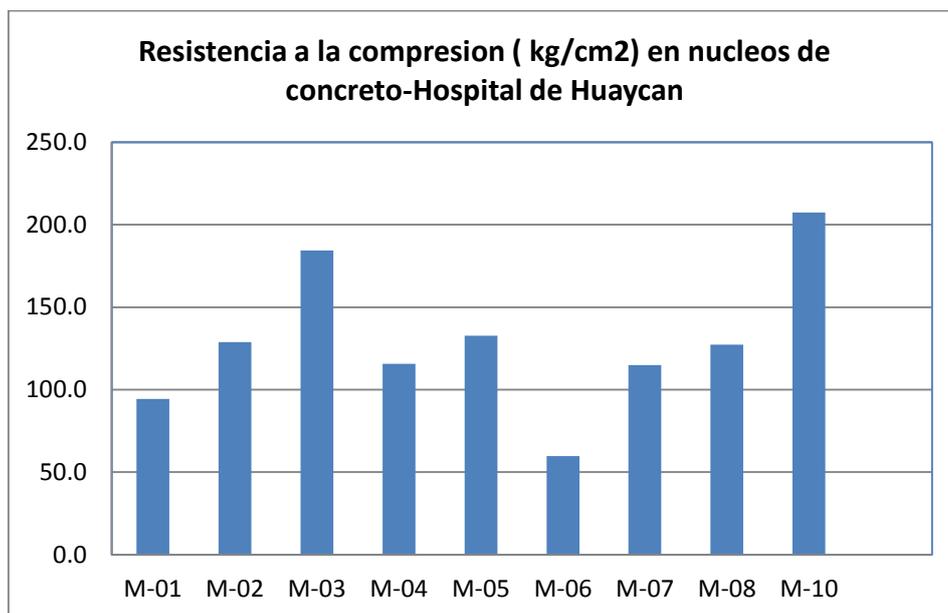
Figura 4. Resistencia a la compresión de núcleos de concreto

Como se aprecia en la tabla resumen, los resultados arrojados presentan valores bajos de resistencia del concreto. Principalmente, los valores más bajos han sido obtenidos en la edificación de un piso que alberga la emergencia. Estos valores serán considerados en los modelos matemáticos correspondientes a las estructuras.

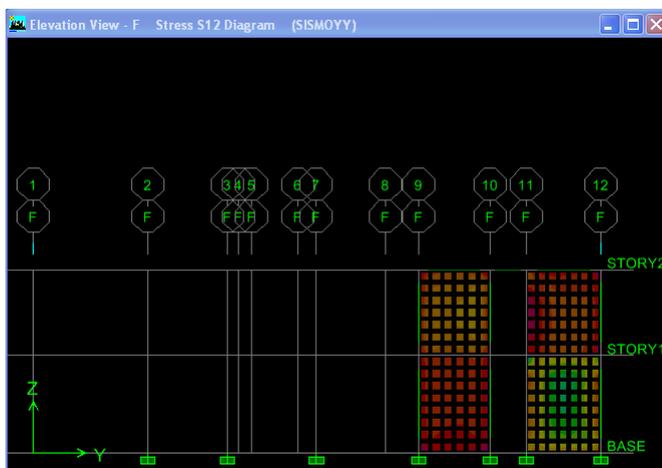
Figura 10. Esfuerzos de corte máximos Y-Y. Laboratorio

El cortante máximo tiene como valor igual a 5.4 kg/cm^2 . Reduciendo a la mitad según la Norma tenemos un valor de 2.7 kg/cm^2 . Este valor es superior al cortante admisible para un muro de 0.15 m de espesor.

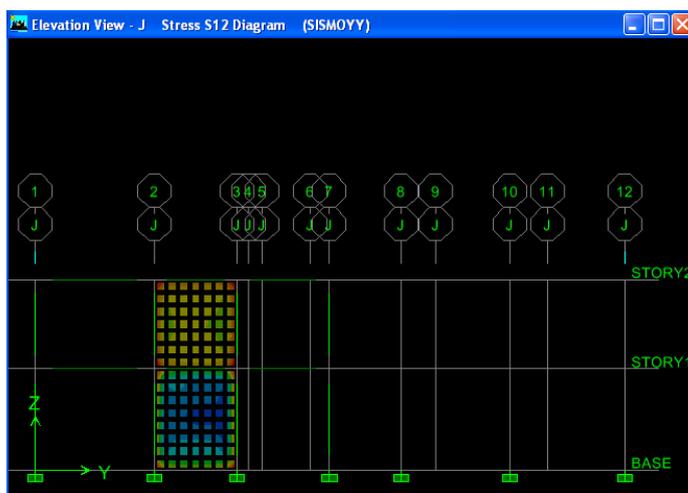
Figura 12. Esfuerzos de corte máximos Y-Y. Centro TB

El cortante máximo tiene como valor igual a 5.0 kg/cm^2 . Reduciendo a la mitad según la Norma tenemos un valor de 2.5 kg/cm^2 . Este valor es superior al cortante admisible para un muro de 0.15 m de espesor.

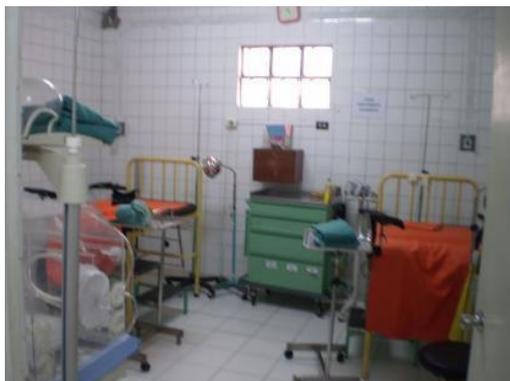
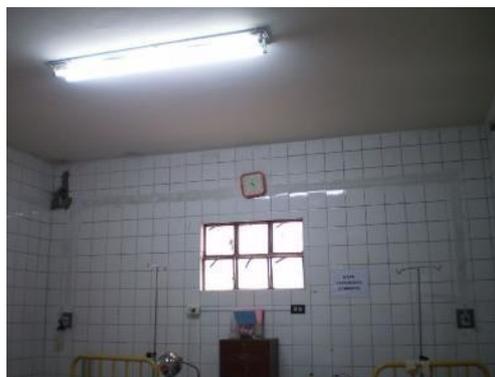
Fotos 36 y 37. En Sala de Partos riesgo de volcaduras con incubadoras y obstrucción de la poca circulación que existe, luminarias que se pueden desprenderse

NOTA: En el punto 9.2, se están enumerando alternativas y recomendaciones de mitigación de los de los posibles riesgos que se pueden tener, tanto para mobiliario, armarios, estanterías y equipamiento médico.

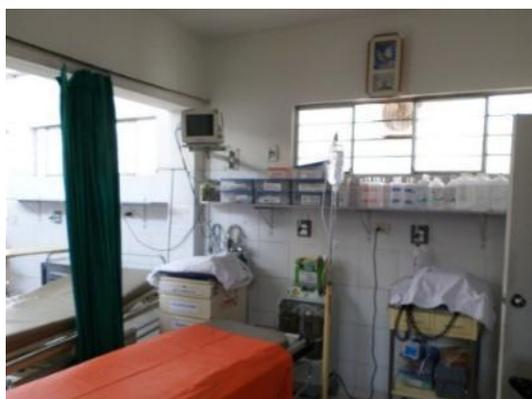
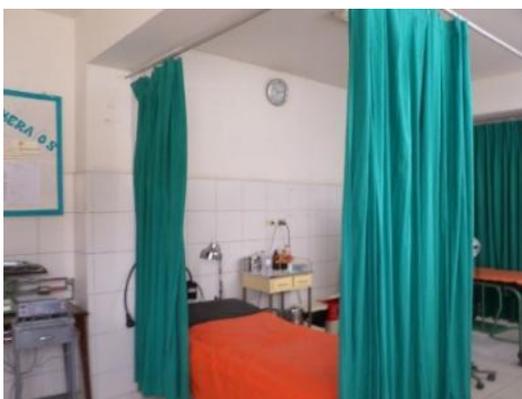
Fotos 38 y 39. Equipo médico en sala de observación, con el riesgo caída de equipos y material medico

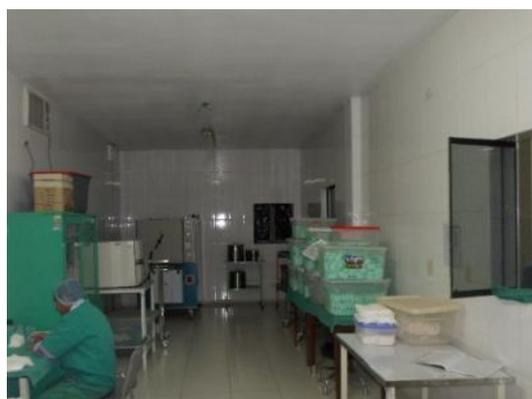
Foto 40. Seguridad de equipo Médico de esterilización, ventanas de vidrio crudo de 6 mm.

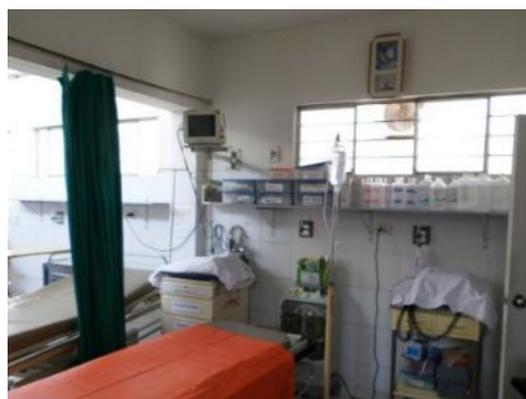
Foto 41. Seguridad de contenidos médicos, no están sujetos adecuadamente, riesgo de caída.

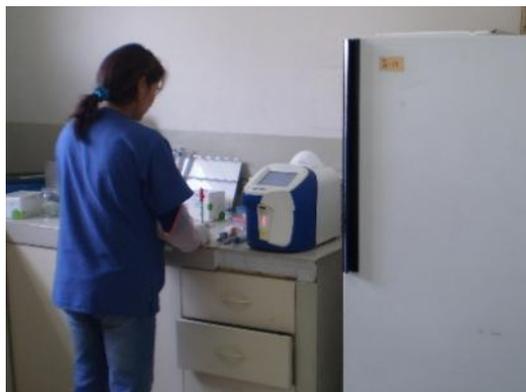
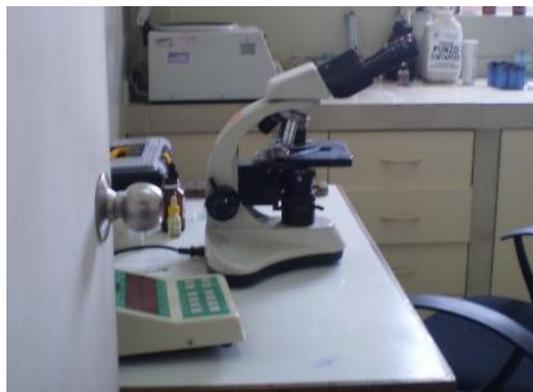
Fotos 42 y 43. Condición y seguridad del equipo médico de laboratorio

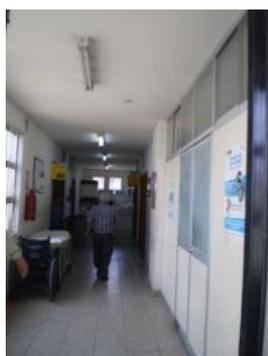
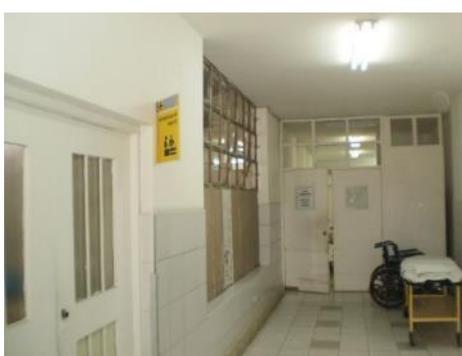
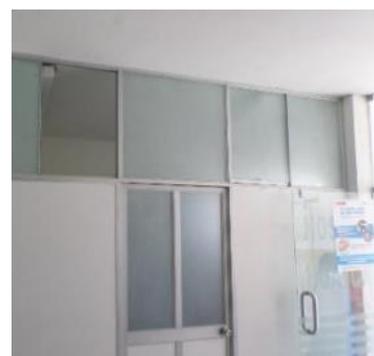
Fotos 44, 45 y 46. Condición y seguridad de particiones o divisiones internas. Sujeción inadecuada

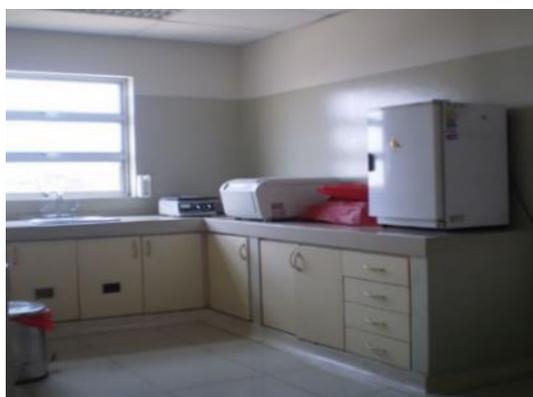
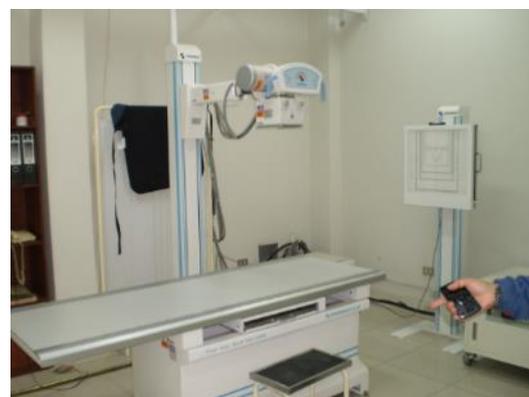
Fotos 47 y 48. Condición y seguridad del equipo médico de rayos x e Imagenología, implementadas recientemente

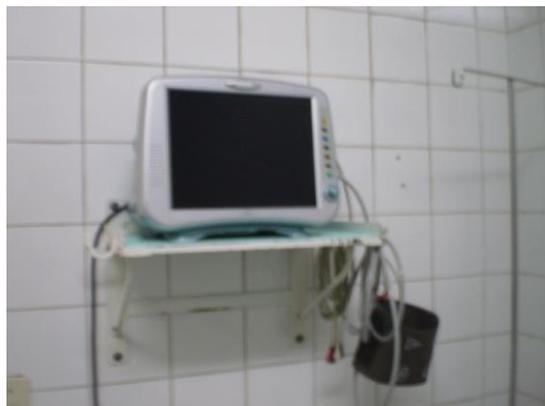
Foto 57. Equipo médico no se encuentra fijo o sujeto al estante. Se encuentra únicamente colocado encima. Presenta riesgo de volcamiento o caída.

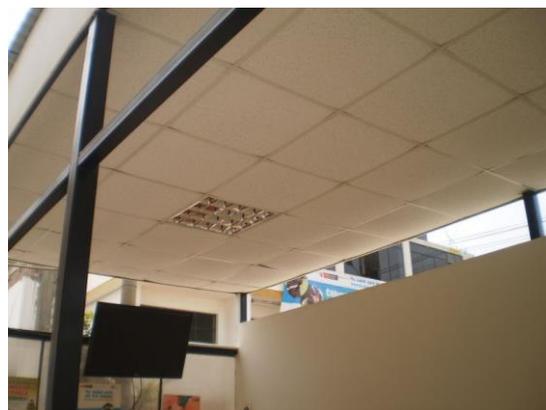
Foto 58. Existen ambientes con falso cielo raso. Algunos de estos se encuentran pandeados por la humedad o falta de mantenimiento.

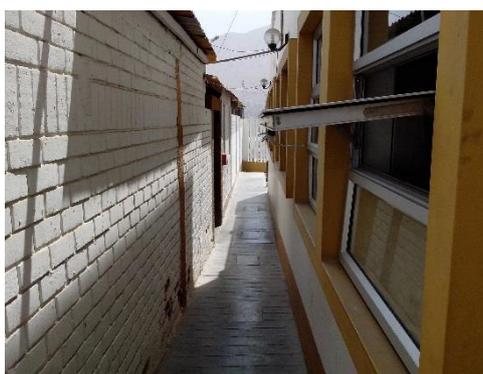
El recorrido al hospital denota un crecimiento que adolece de un plan maestro. El terreno en pendiente genera la existencia de gradas y rampas de fuerte pendiente en las circulaciones, inconvenientes para su función asistencial, con algunos pasadizos estrechos. Se observa elementos obstructivos como un ambiente provisional de archivo de historias clínicas que ha cerrado una vía de escape y módulos comerciales.

Foto 61. Pasadizo que figura como vía de evacuación, angosto y con obstrucción de ventanas.

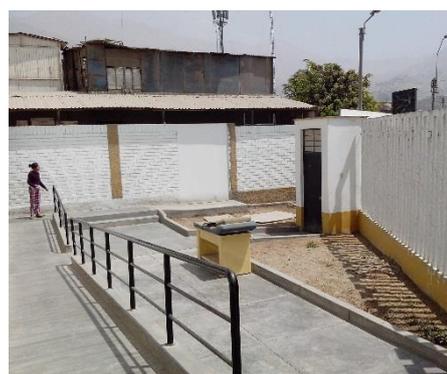
Foto 62. La vía de evacuación ha sido cerrada con un ambiente de archivo de historias clínicas.

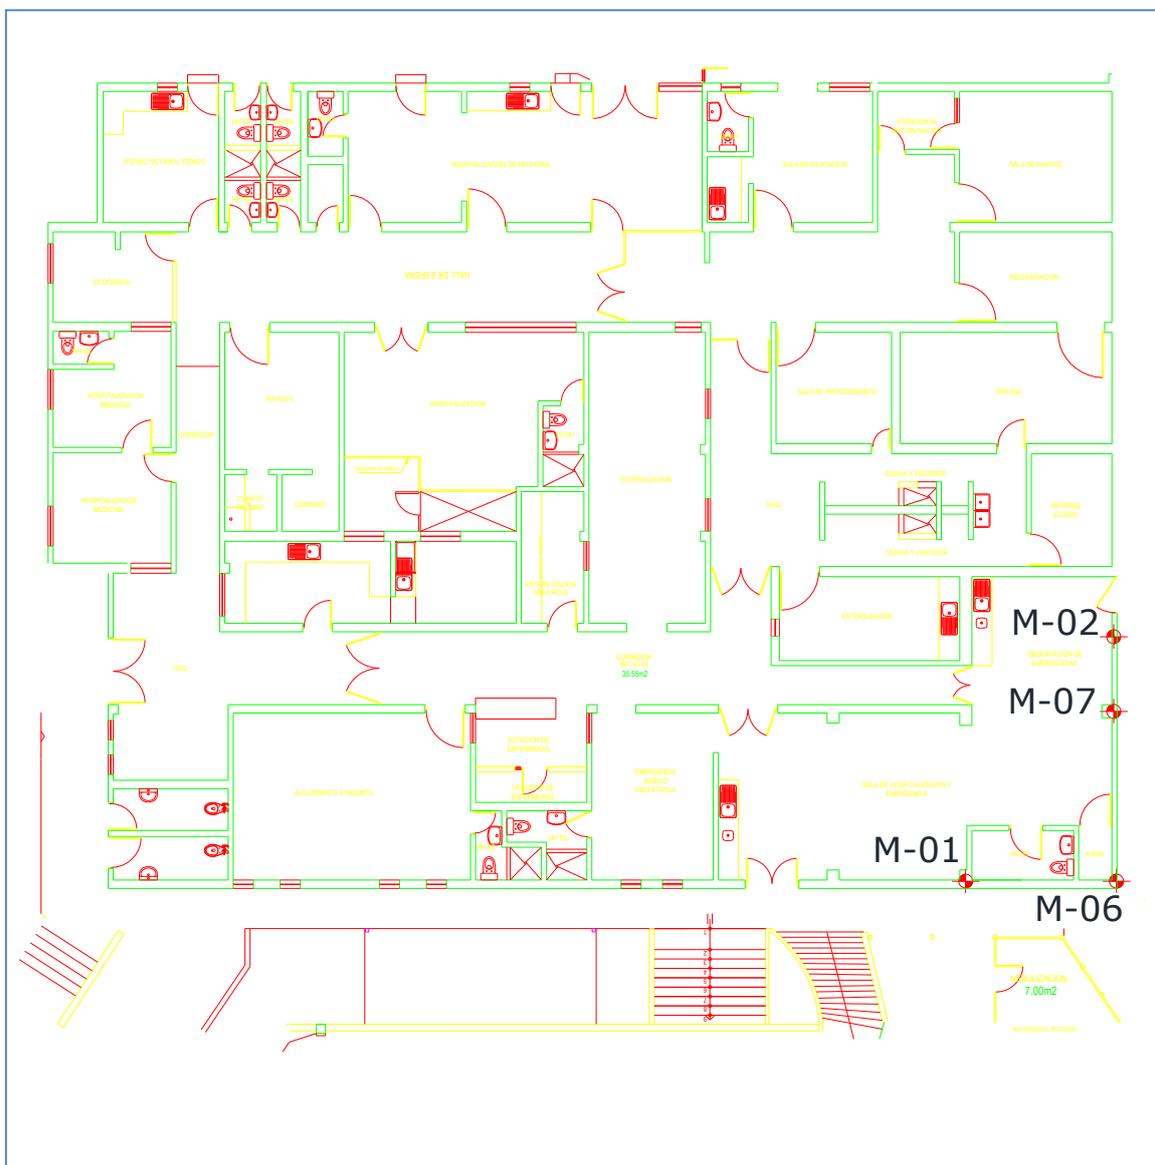
Figura EE1. Ubicación de puntos de extracción de núcleos de concreto en el área de emergencia
