**INFORME DE EVALUACIÓN DE RIESGO DE DESASTRES POR SISMO
EN EL AA.HH. LOS HIJOS DE LAS TERRAZAS, DISTRITO DE
VENTANILLA, PROVINCIA CONSTITUCIONAL DEL CALLAO, REGIÓN
CALLAO.**

Octubre, 2022

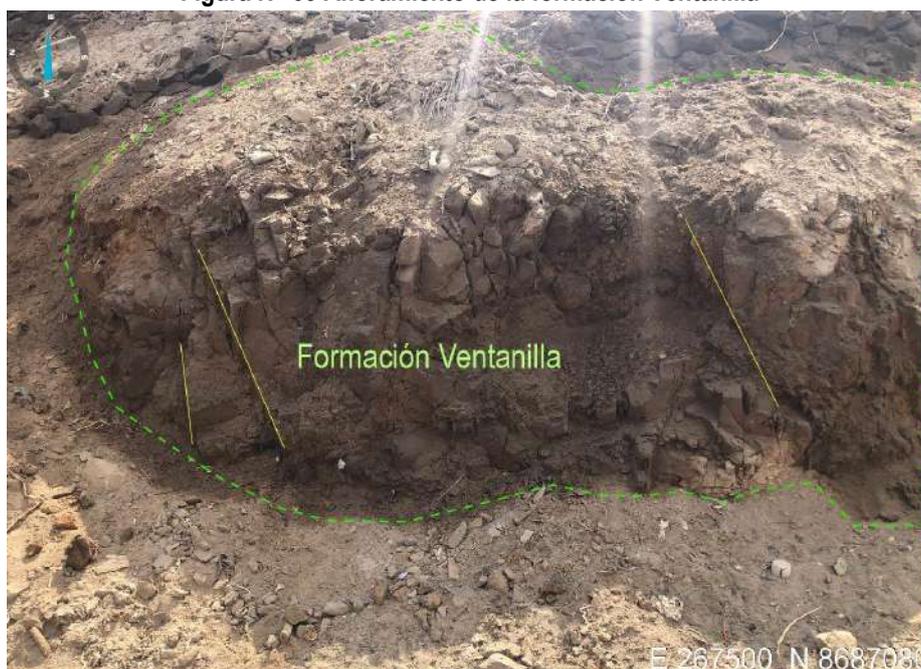
Figura N° 09 Afloramiento de la formación Ventanilla

Esta unidad sobreyace al volcánico Santa Rosa e infrayace a la Formación Ventanilla, esta serie es predominantemente volcánicasedimentaria, formado por andesitas afaníticas, en capas delgadas, que se intercalan con limolitas y areniscas, sobreyaciendo a estos se encuentra una secuencia sedimentaria del tipo lutita tobácea blanquecina. La edad correspondiente para esta formación es el cretáceo inferior.

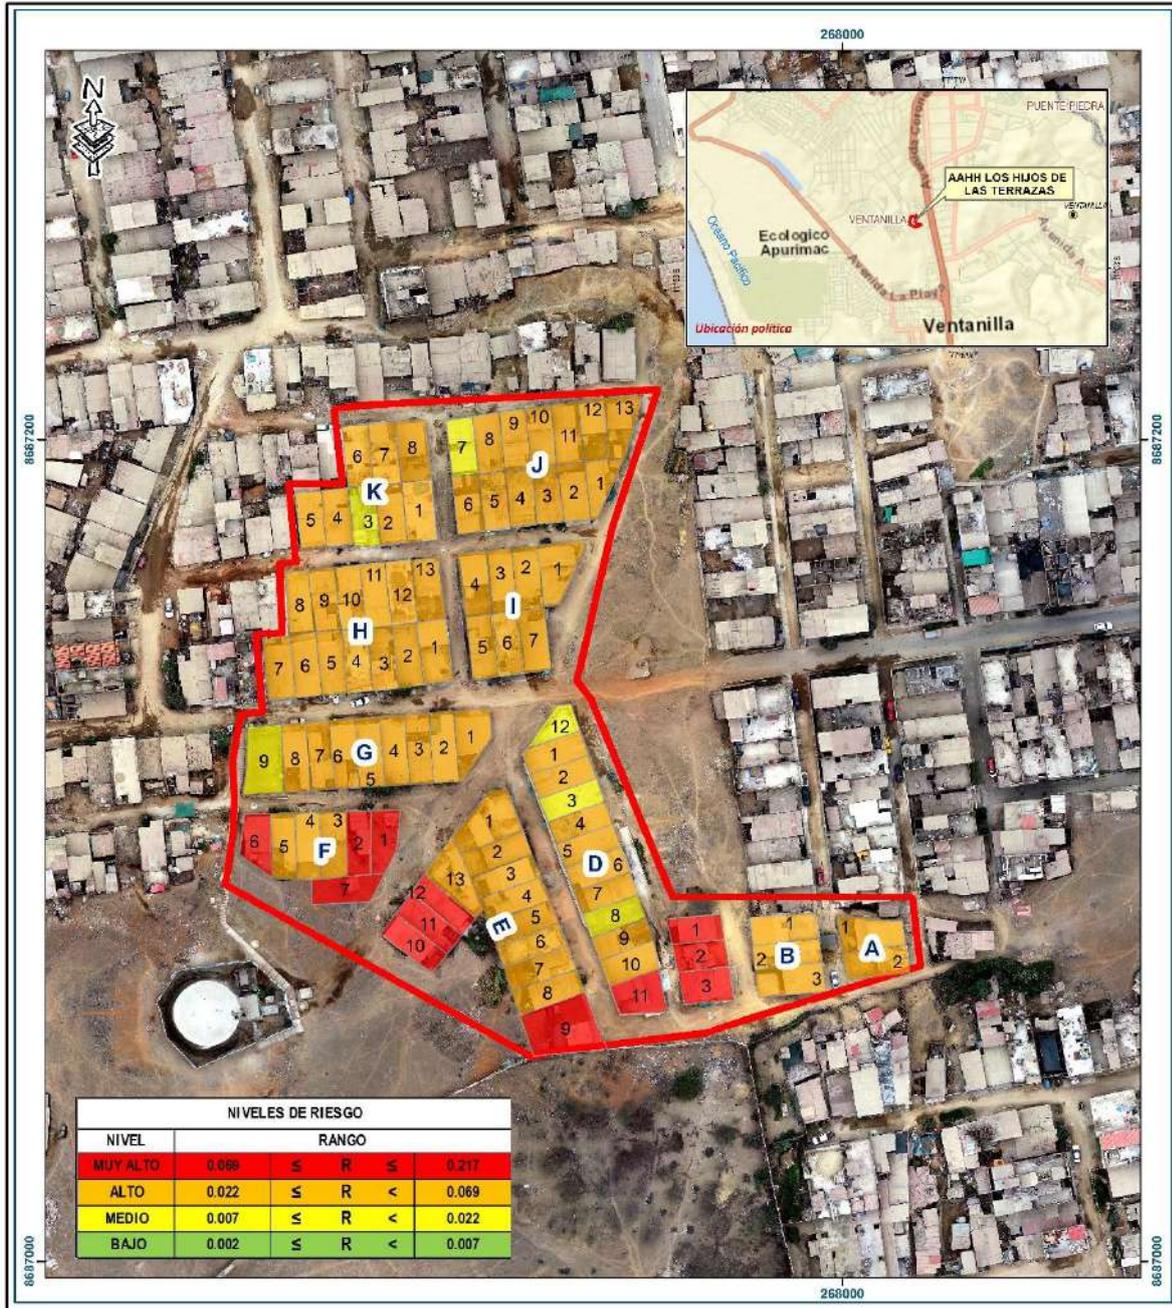
Figura N° 14. Mapa de riesgo del área de estudio, ubicada en el A.A.H.H Los Hijos de las Terrazas.

El siguiente cuadro se ha estimado en función al nivel de riesgo, donde se ha considerado las viviendas RIESGO ALTO Y MUY ALTO ya que dicho nivel está más susceptibles a daños ante un evento sísmico de gran magnitud.

- ✓ Las viviendas con riesgo muy alto y alto deben contar, como mínimo, con asesoramiento técnico a fin de aplicar en la construcción de viviendas los lineamientos establecidos en la norma del Reglamento Nacional de Edificaciones, esto debido, a que las construcciones actuales no presentan el confinamiento adecuado y presentan serias deficiencias a nivel estructural.

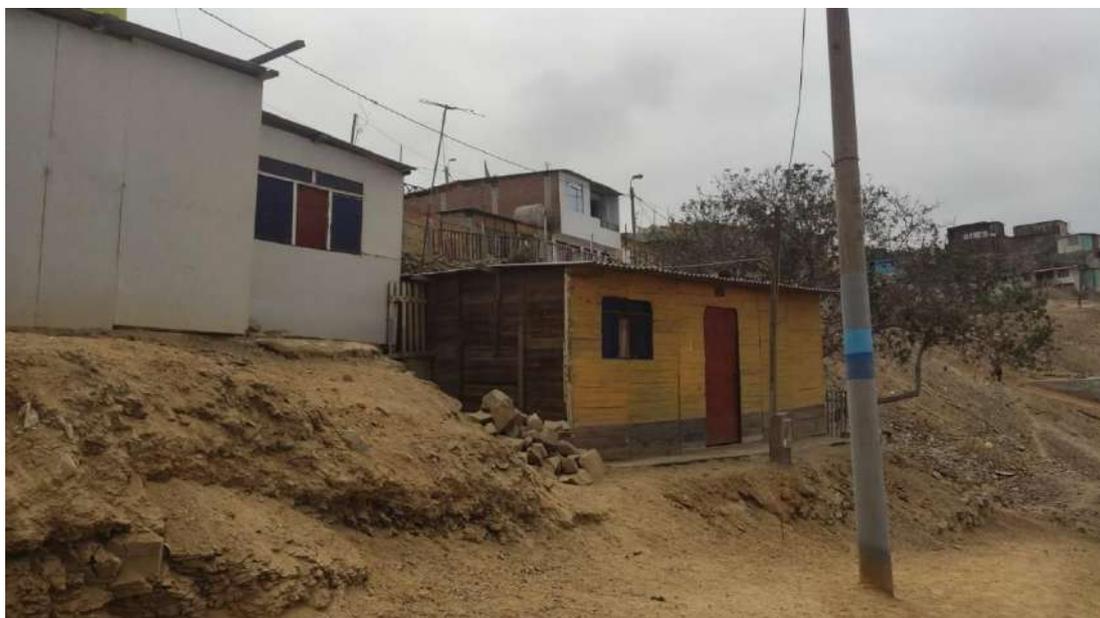
MANZANA C- LOTE 3

Condiciones estructurales típicas del AA.HH. Los Hijos de las Terrazas, construcción de madera con techo de calamina.

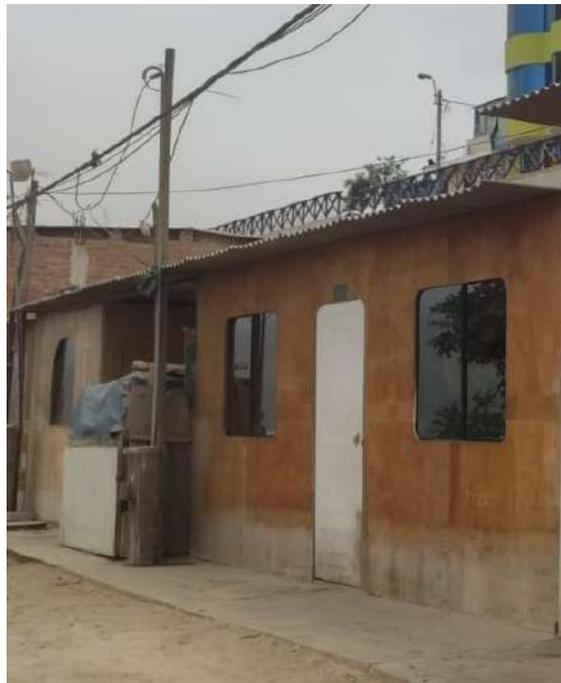
MANZANA D- LOTE 1

Condiciones estructurales típicas del AA.HH. Los Hijos de las Terrazas, construcción de ladrillo con techo de calamina.

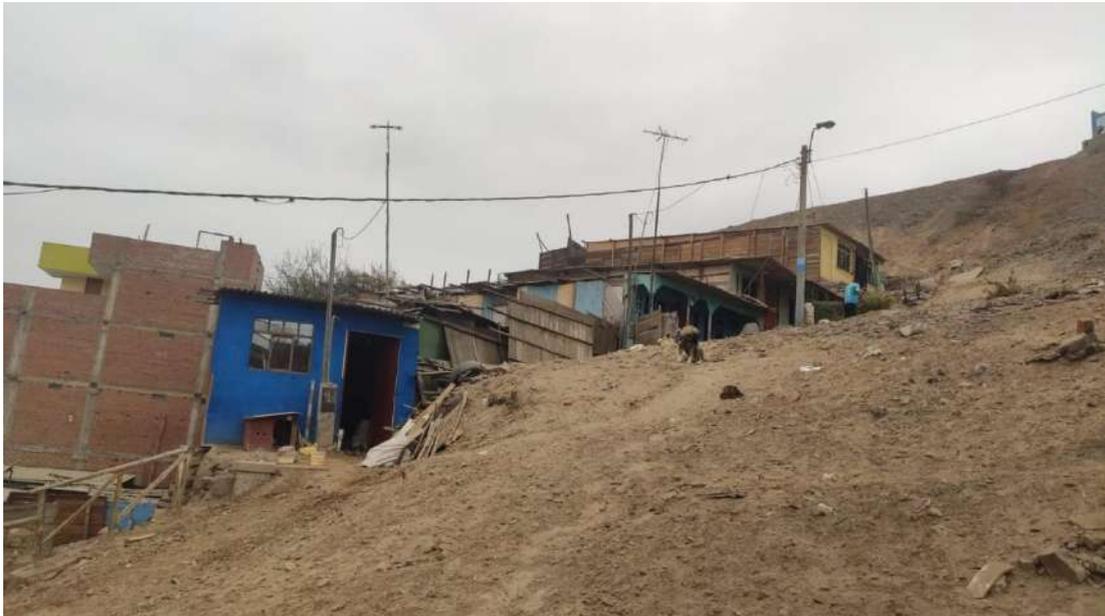
MANZANA E- LOTE 13

Condiciones estructurales típicas del AA.HH. Los Hijos de las Terrazas, construcción de madera con techo de calamina.

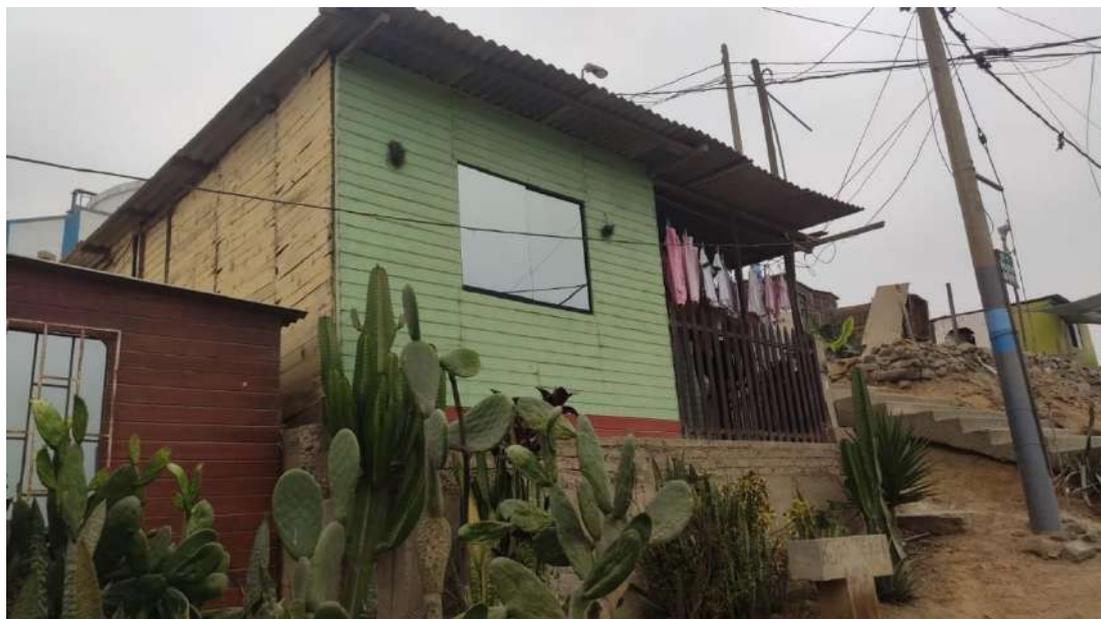
MANZANA F- LOTE 1

Condiciones estructurales típicas del AA.HH. Los Hijos de las Terrazas, construcción de madera con techo de calamina.

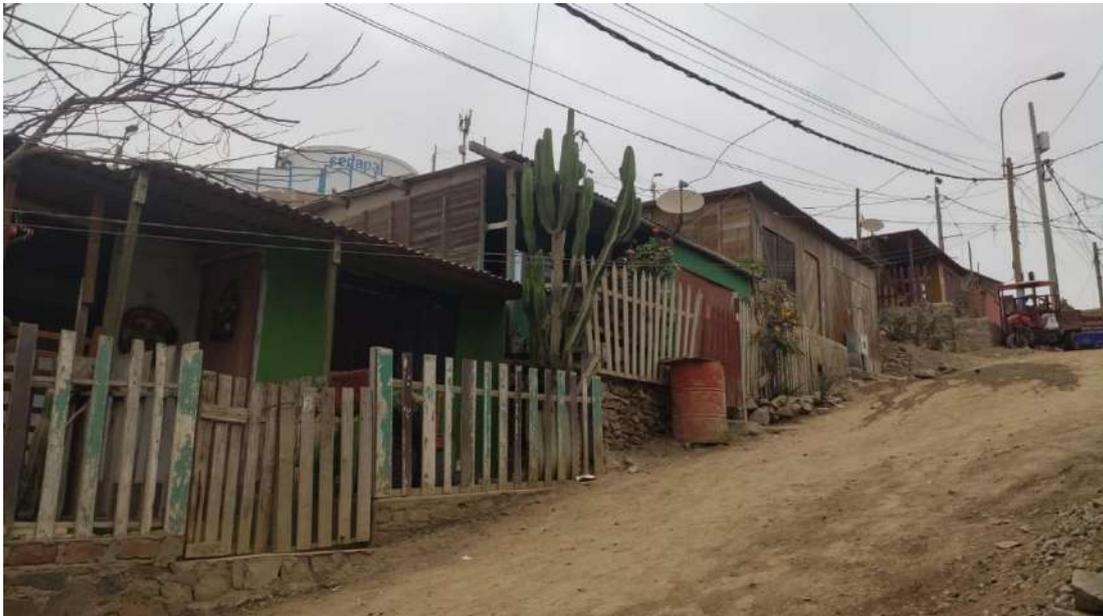
MANZANA G- LOTE 5

Condiciones estructurales típicas del AA.HH. Los Hijos de las Terrazas, construcción de madera con techo de calamina.
