Informe Técnico N° A7377

INSPECCIÓN GEOLÓGICA EN EL CENTRO POBLADO LA PERLA, ZONAS DE REUBICACIÓN

Departamento Lima
Provincia Huaral
Distrito Atavillos Bajo

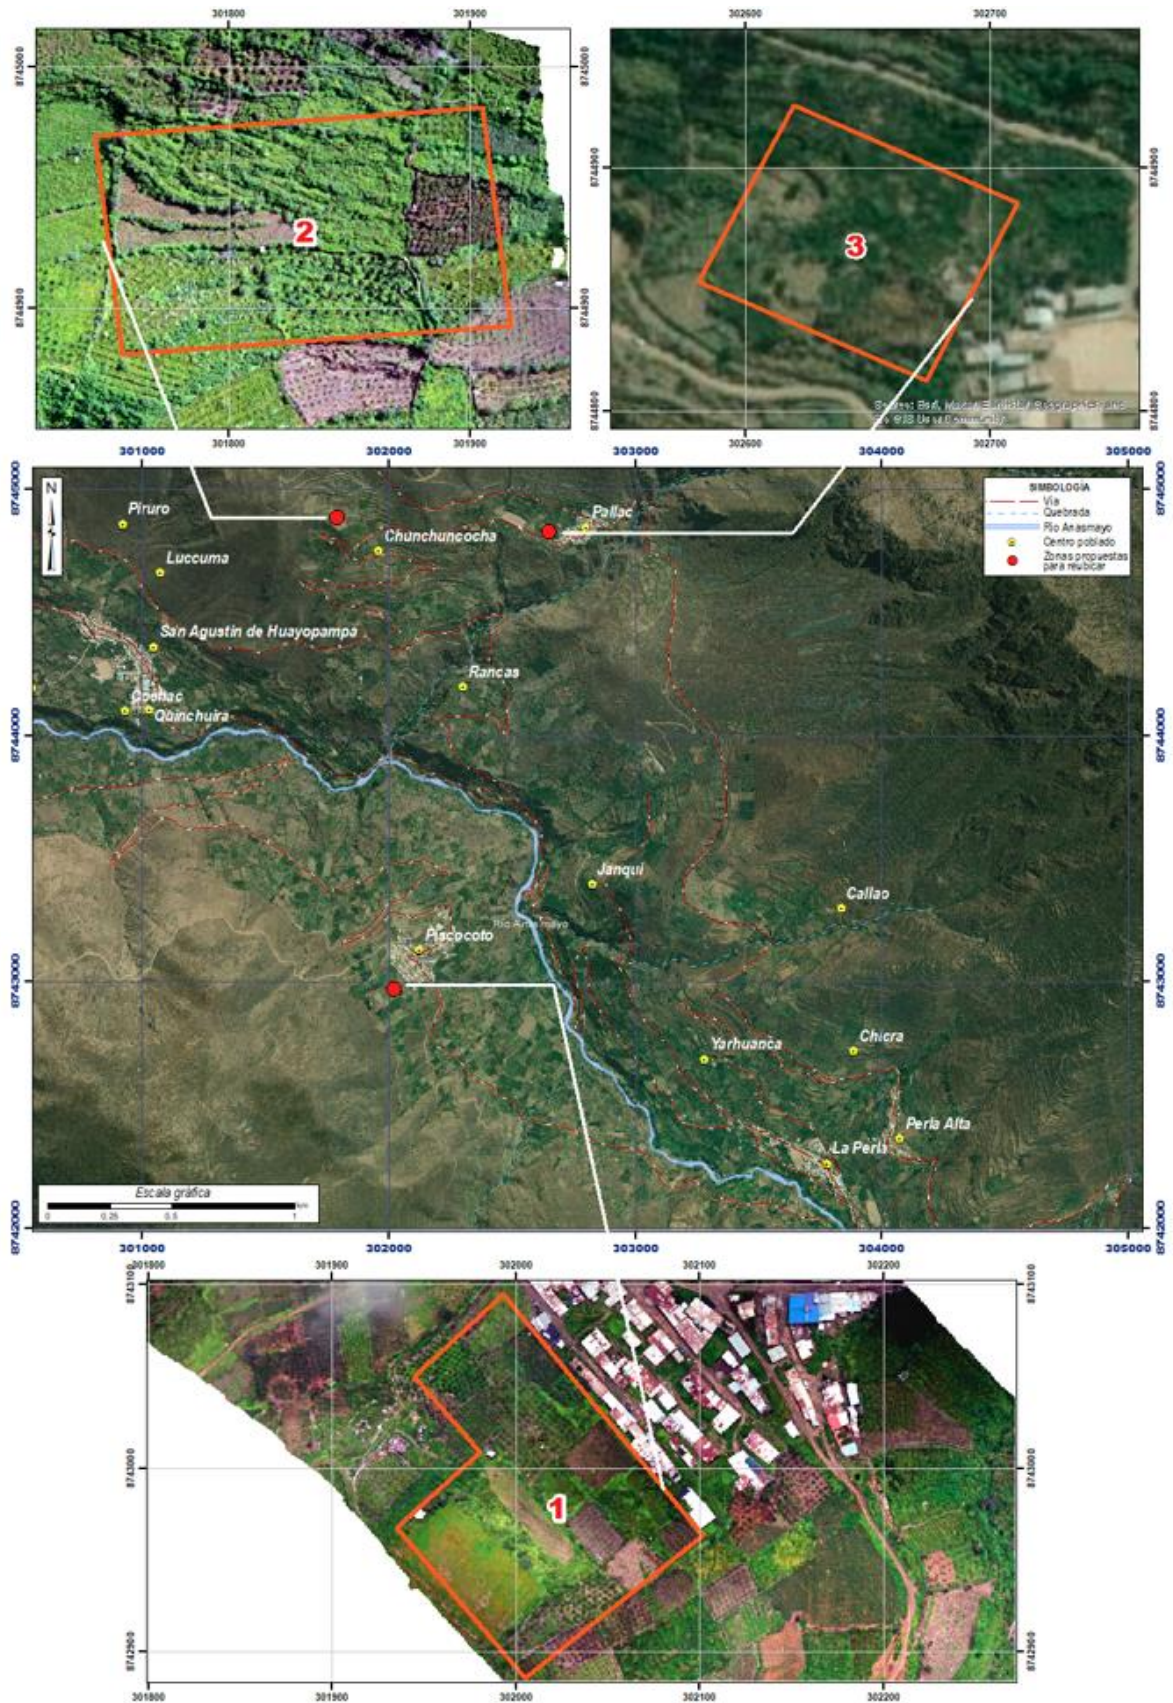
Figura 5: Áreas propuestas para la reubicación del área afectada por la avalancha de detritos del 13 de abril del 2023

Se proponen cuatro zonas para la reubicación (Figura 5), para las familias que han sido afectadas por la avalancha de detritos que se originó el 13 de abril del presente, a continuación, se describe cada una de ellas.

- Forestar las partes aledañas.
- En los alrededores no cultivar plantas que requieren el uso de mucha agua.
- Realizar un estudio de suelos para determinar la capacidad portante del suelo.
- Se debe fomentar el cultivo que necesiten escasa agua.
- Los cultivos que requieran mucha agua, deben ser cambiados.
- Suspender los riegos por inundación, para evitar la saturación del terreno.
- Realizar un drenaje pluvial, para evitar la infiltración de agua al subsuelo.
