**Informe Técnico N° A7379**

# EVALUACIÓN DE PELIGROS GEOLÓGICOS POR MOVIMIENTOS EN MASA EN EL CENTRO POBLADO DE VISTA ALEGRE

Departamento San Martín  
Provincia Picota  
Distrito Shamboyacu

MAYO  
2023

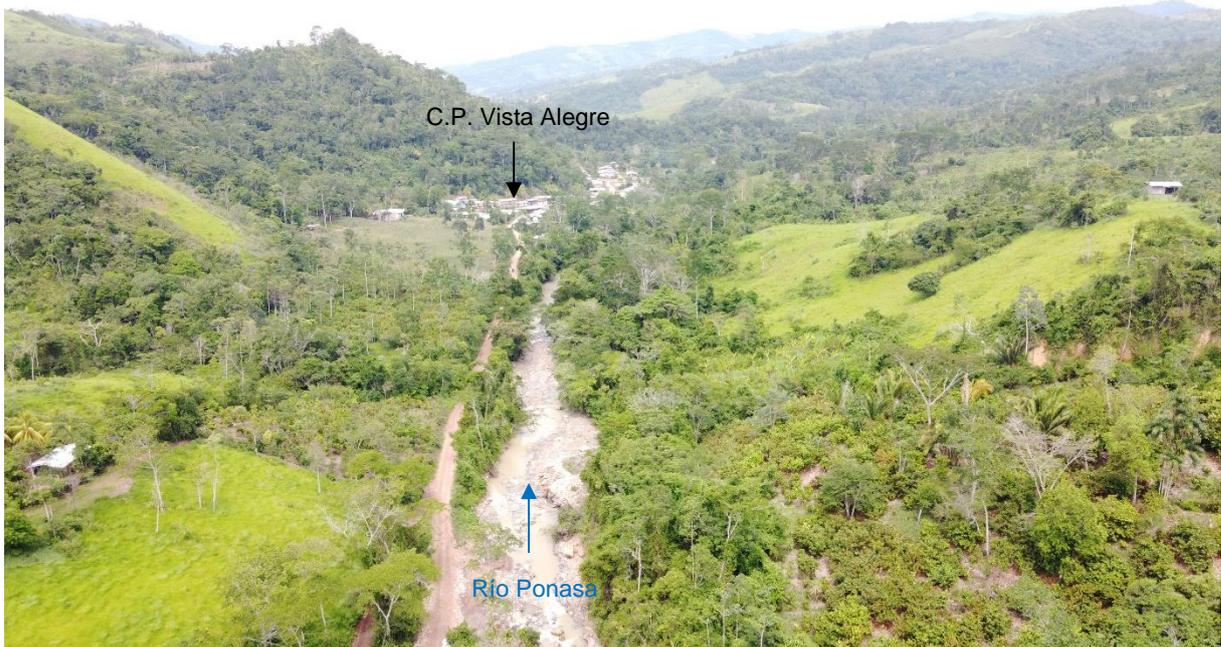
Figura 6. Vista del cauce del río Ponasa, aguas arriba del C.P. Vista Alegre.

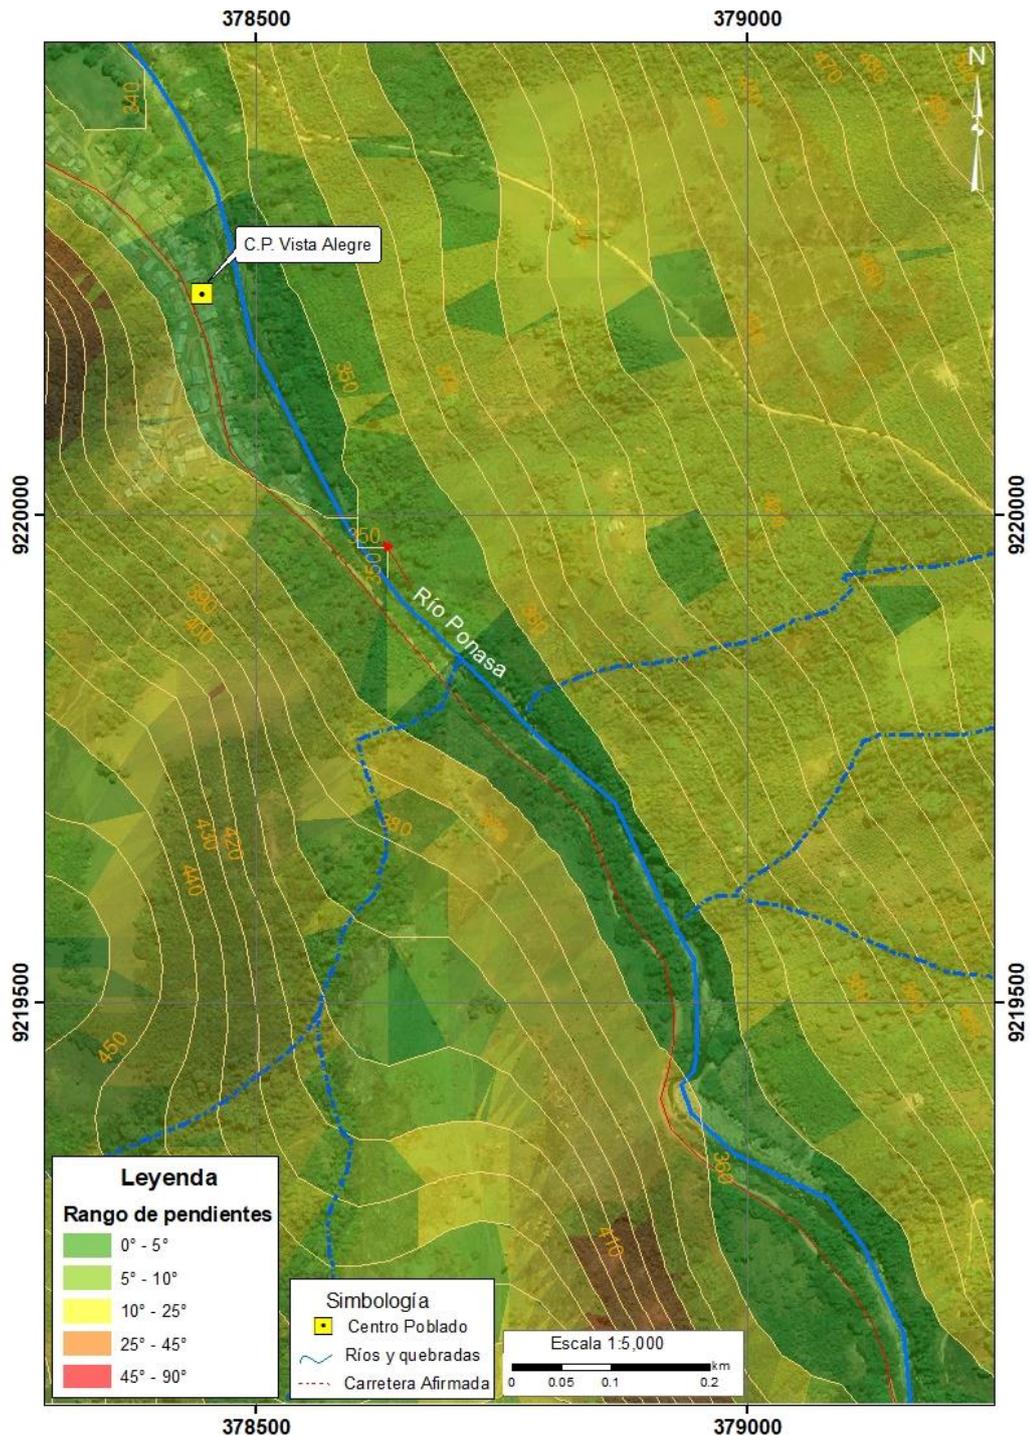
Las laderas que flanquean el río Ponasa presentan pendientes muy fuertes ( $25^{\circ}$ - $45^{\circ}$ ) en la zona de laderas, condición que favorece la ocurrencia de movimientos en masa, especialmente derrumbes de suelos. Asimismo, se observan pendientes bajas ( $<5^{\circ}$ ) en el fondo del valle donde predominan terrazas aluviales.

Figura 10. Pendientes del terreno en la zona de estudio.

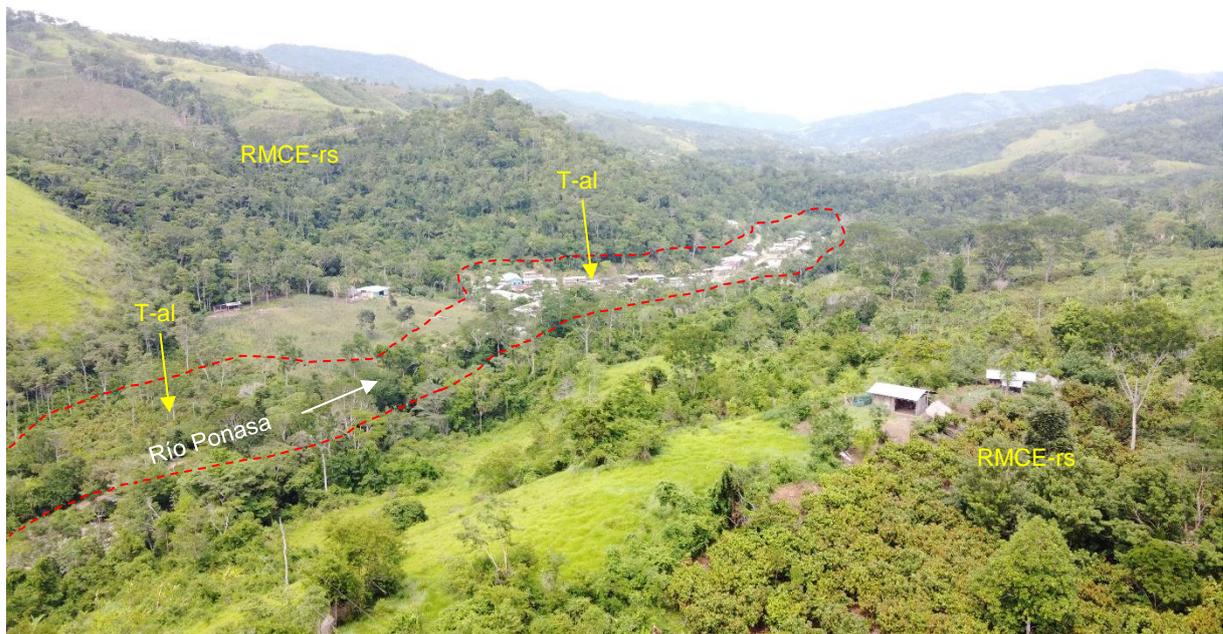
Figura 11: C.P de Vista Alegre asentada sobre una terraza aluvial que es limitada por montañas y colinas estructurales en roca sedimentaria.

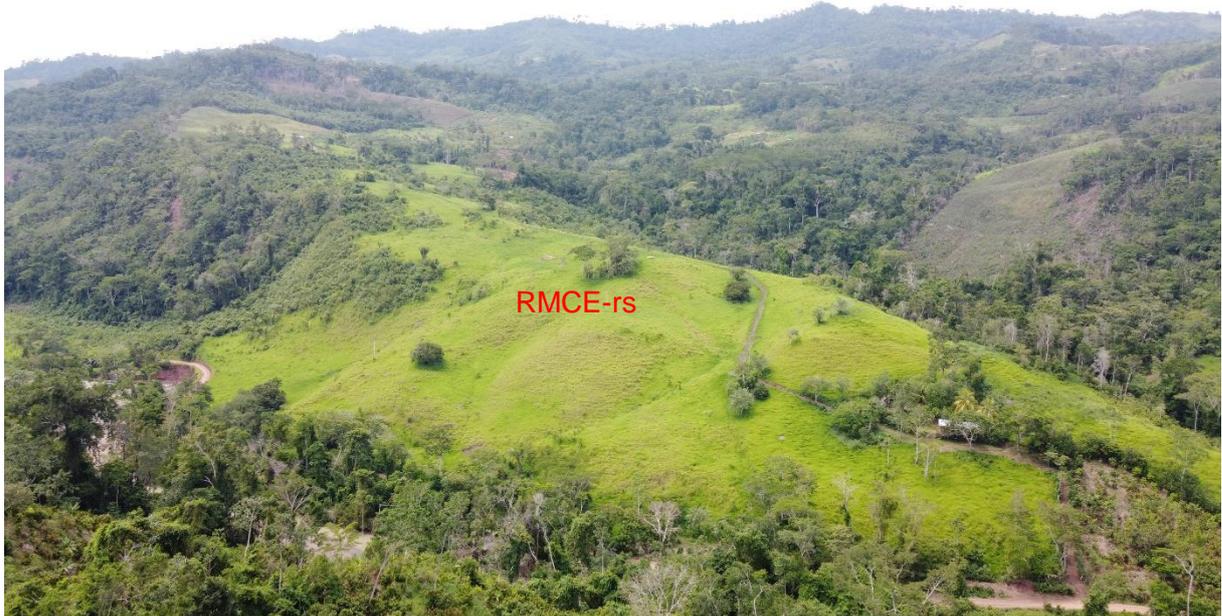
Figura 12: Margen izquierda del río Ponasa, se observan montañas y colinas estructurales en roca sedimentaria, de relieve ondulado.

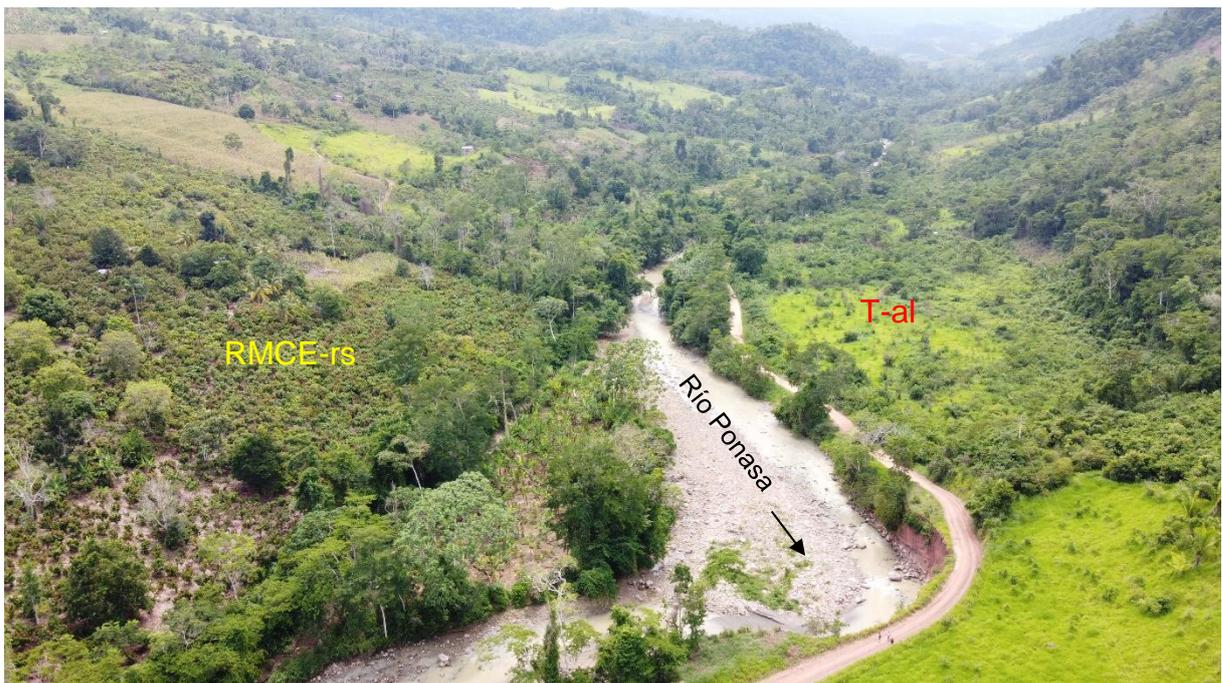
Figura 13: Vista con dirección hacia aguas arriba del río Ponasa. En ambas márgenes se observan la unidad de terraza aluvial, flanqueadas por montañas y colinas estructurales en roca sedimentaria.
