Informe Técnico N° A7382

EVALUACIÓN DE PELIGROS GEOLÓGICOS POR MOVIMIENTOS EN MASA EN EL CENTRO POBLADO NUEVA BARRANQUITA

Departamento San Martín
Provincia El Dorado
Distrito San José de Sisa

MAYO
2023

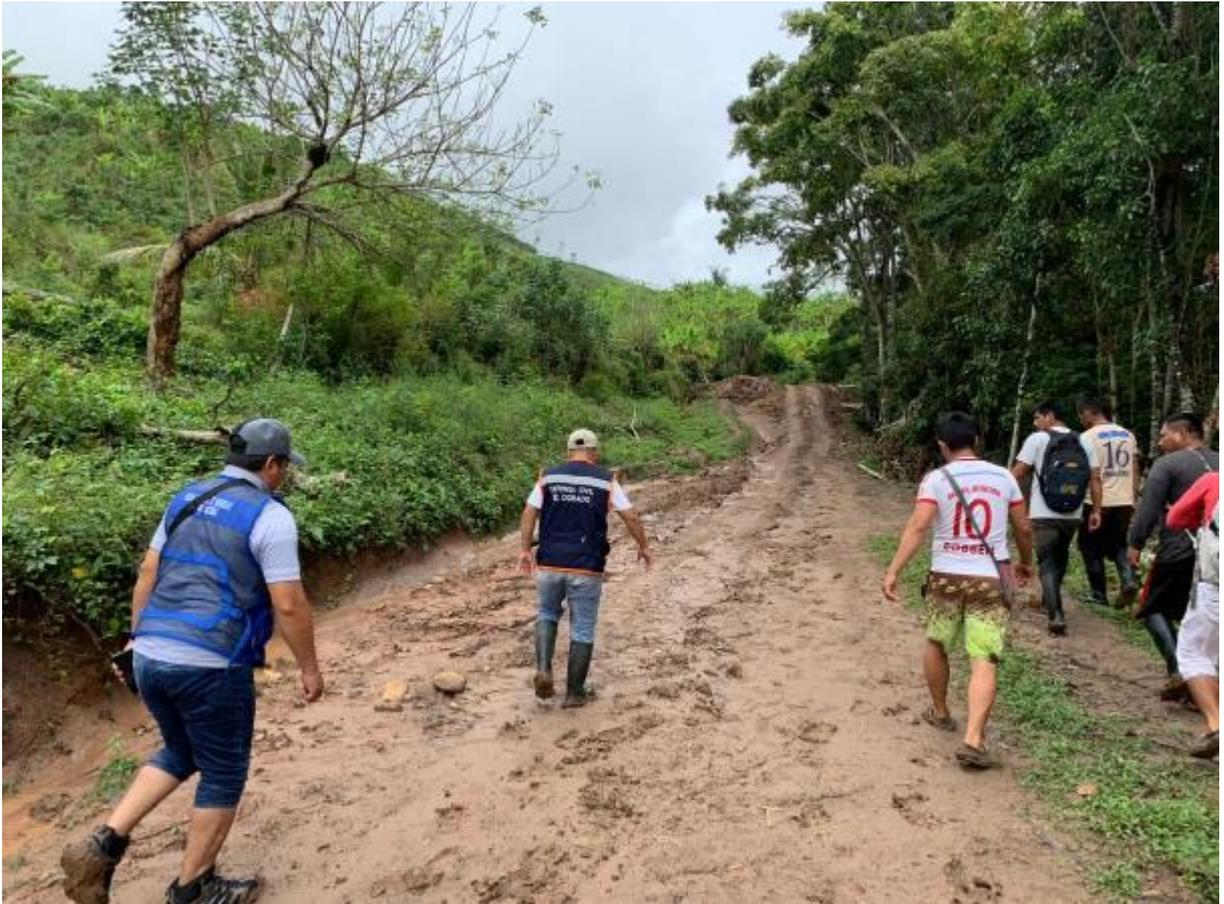
Figura 3. Trocha carrozable que permite el acceso a C.P. Nuevo Barraquita.

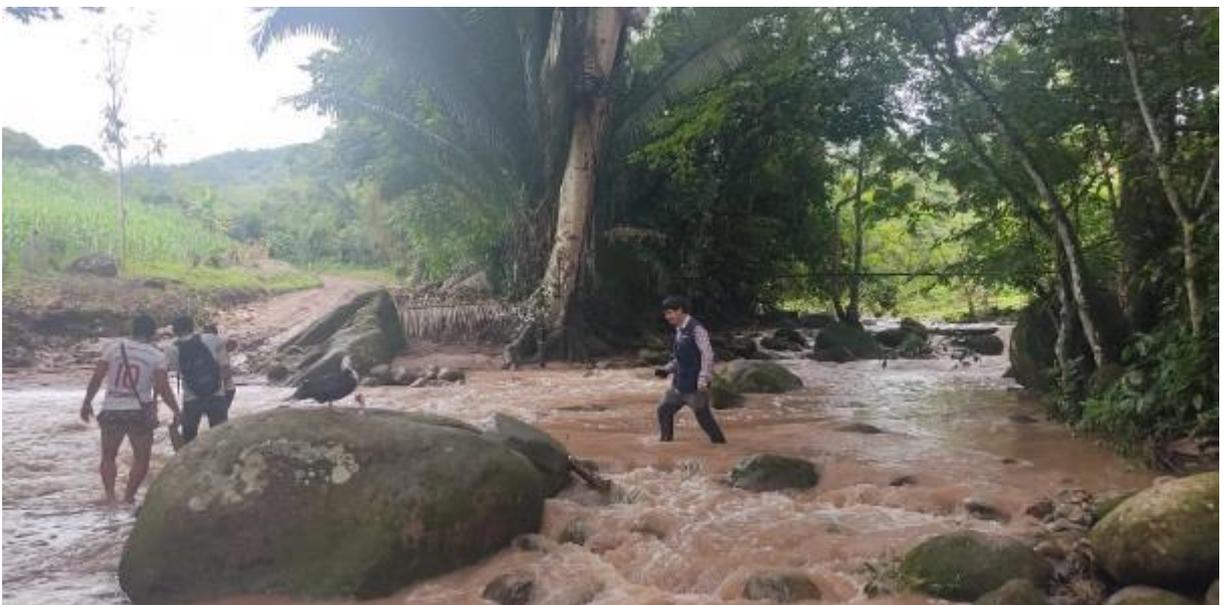
Figura 4. Cruce de carretera y quebrada Barraquita.

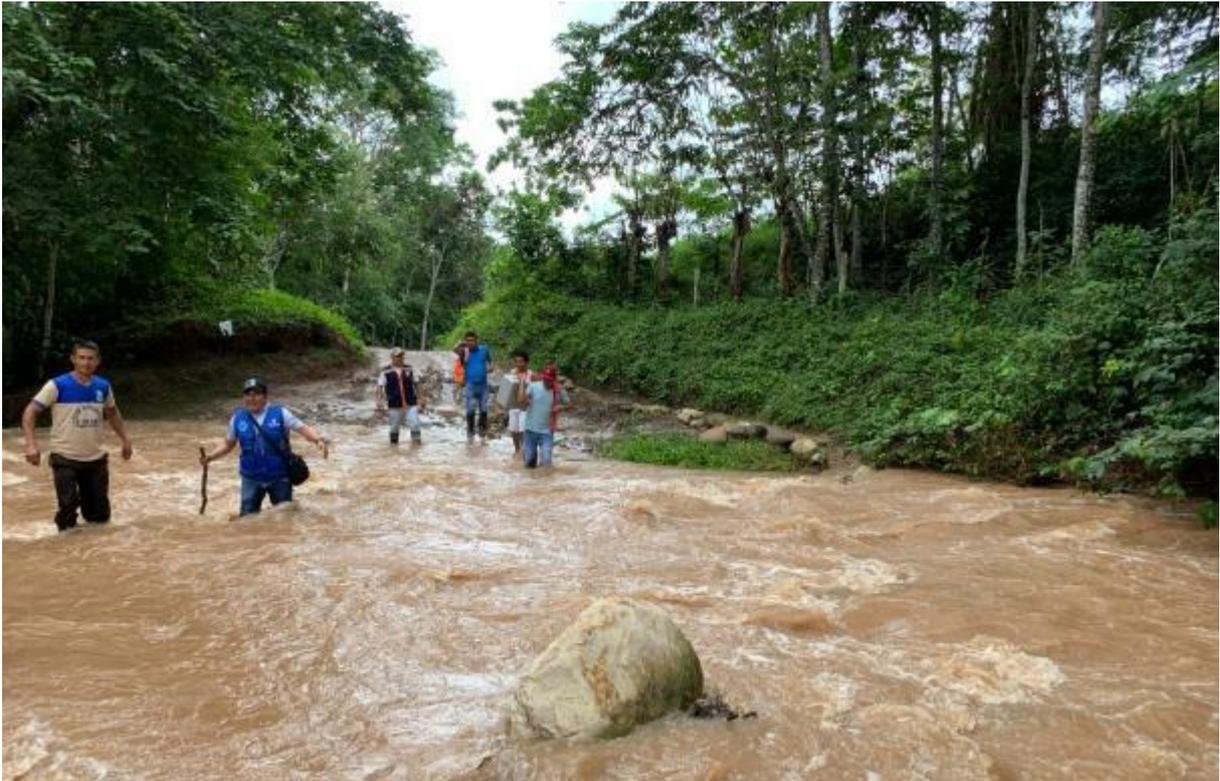
La microcuenca de la quebrada Barranquita forma parte de los tributarios del río Sisa. Presenta un ancho de cauce, en la zona de evaluación de 15 m en promedio y una dirección de flujo de oeste a este, figura 7.

Figura 7. Quebrada Barranquita.

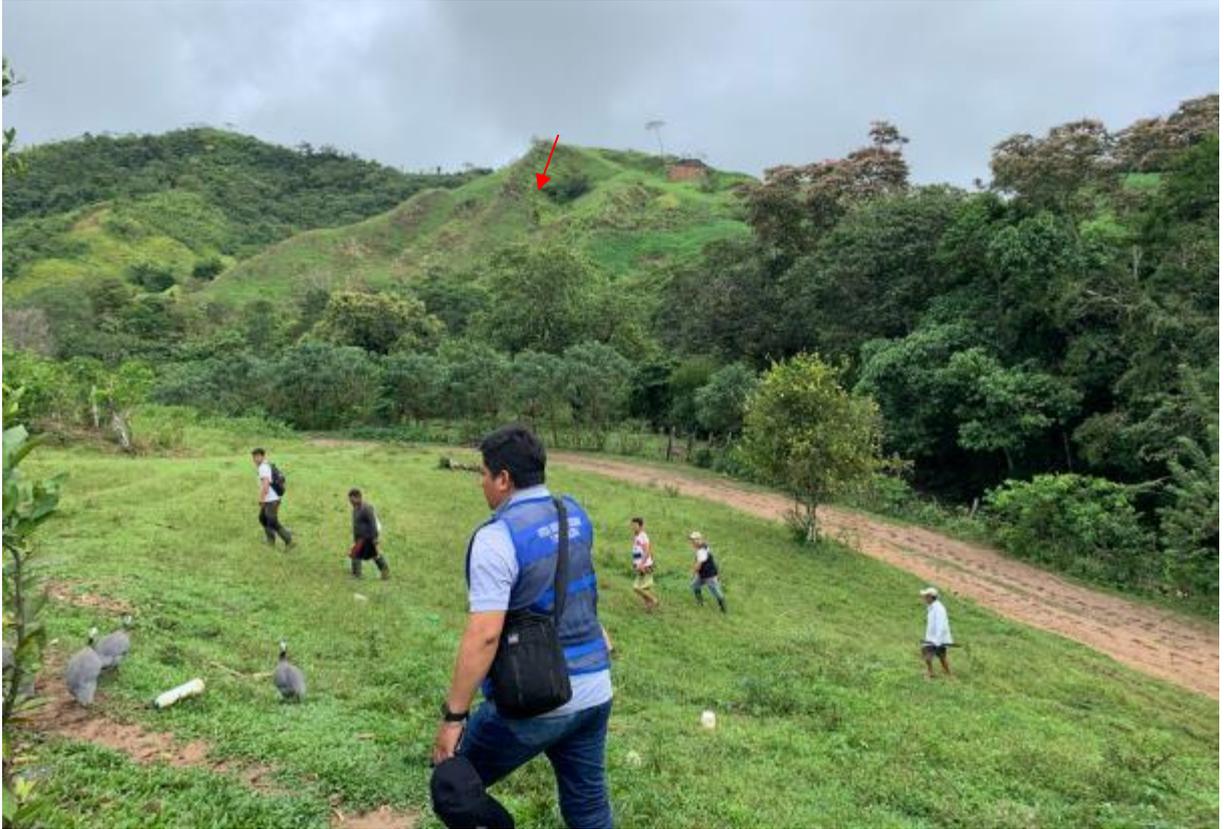
Estas rocas son las más antiguas de la zona de estudio. Está conformada por la intercalación de areniscas de grano fino a grueso, con intercalaciones de lodolitas. Afloramientos de esta unidad son visibles en la parte alta de la microcuenca, formando relieves de fuerte pendiente, figuras 8 y 9.

Figura 8. Estratos de areniscas de la Formación Chambira.

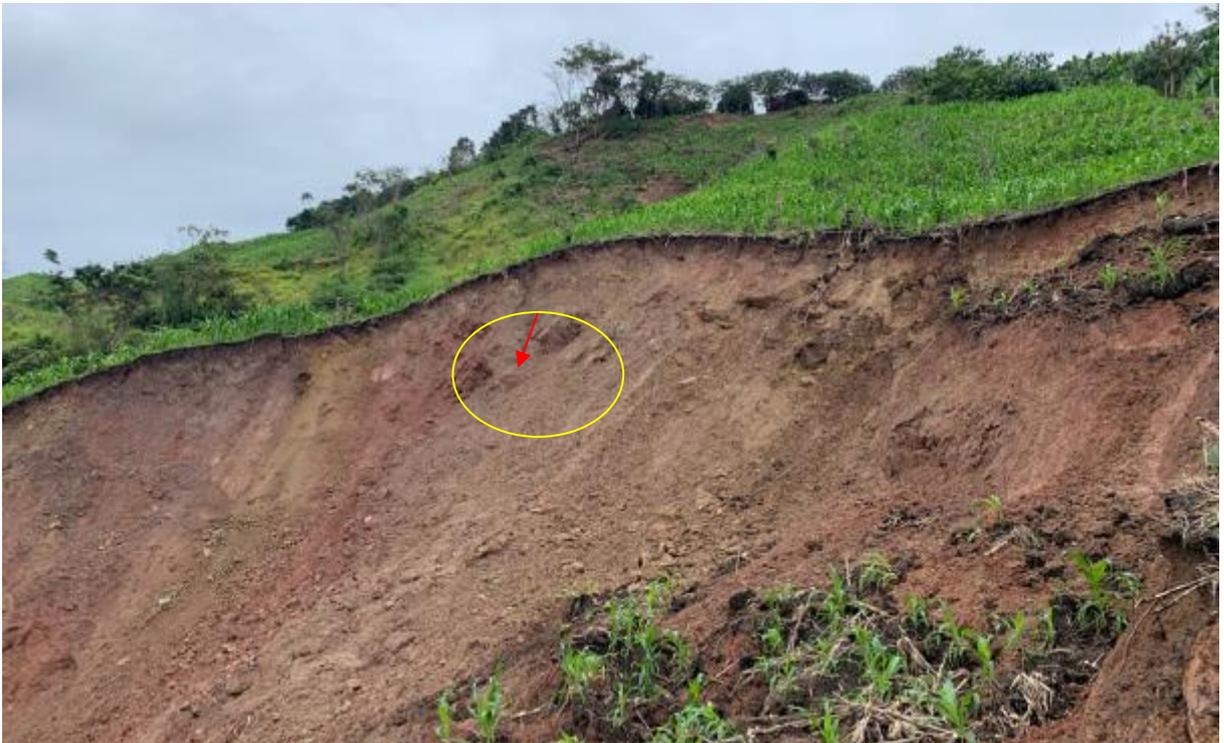
Corresponde a materiales conformados por clastos angulosos inmersos en matriz arcillosa y arcillo arenosa. Se encuentran cubriendo la totalidad de las laderas de la microcuenca de la quebrada Barranquita, cuyos espesores varían entre los 1.0 a 5.0 m. Estos materiales son altamente susceptibles ante movimientos en masa como deslizamientos de suelos (figura 11)

Figura 9. Depósitos coluvio-deluviales cubriendo areniscas fracturadas de la Formación Chambira.

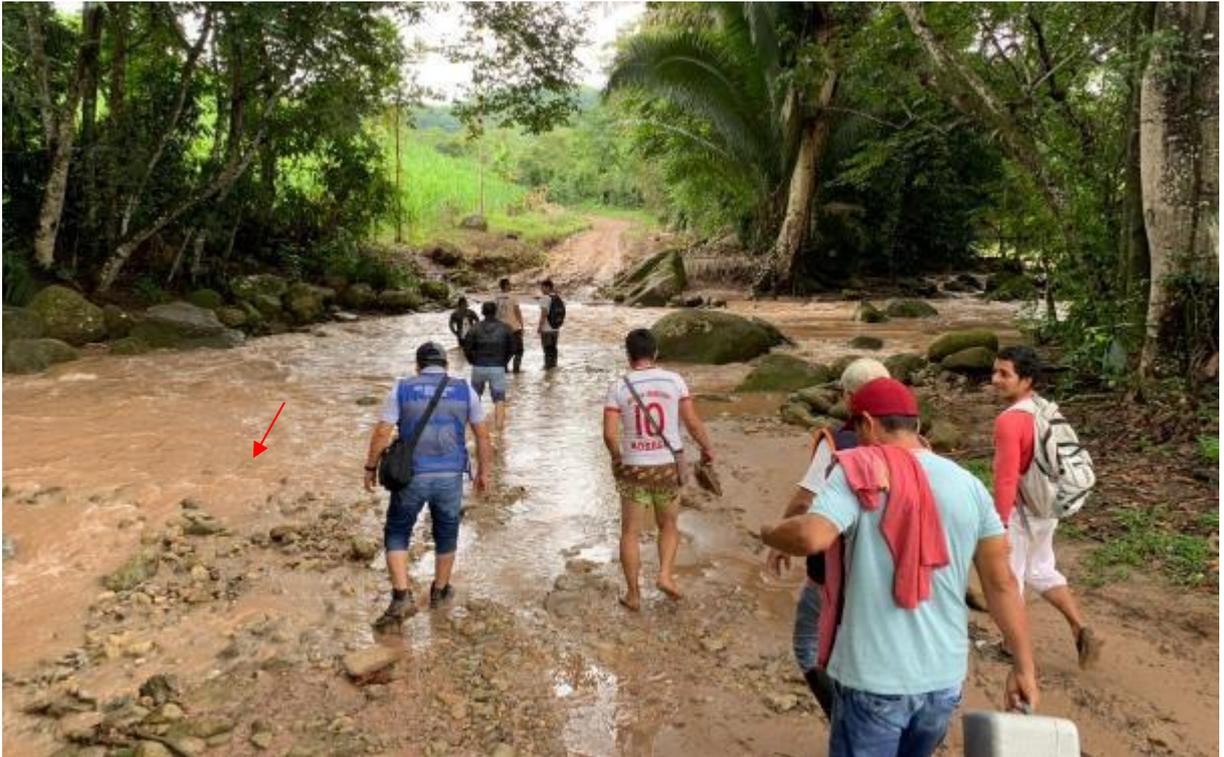
Corresponde a materiales conformados por gravas, bolonería y bloques heterométricos sub-redondeados inmersos en matriz arcillo arenosa. La litología de los clastos corresponde a areniscas de grano fino y grano grueso, de colores amarillentos y rojizos; también lodolitas rojizas (deleznables). Se encuentran rellenando el cauce activo de la quebrada Barranquita, figura 10.

Figura 10. Depósitos aluviales en el cauce de la quebrada Barranquita.

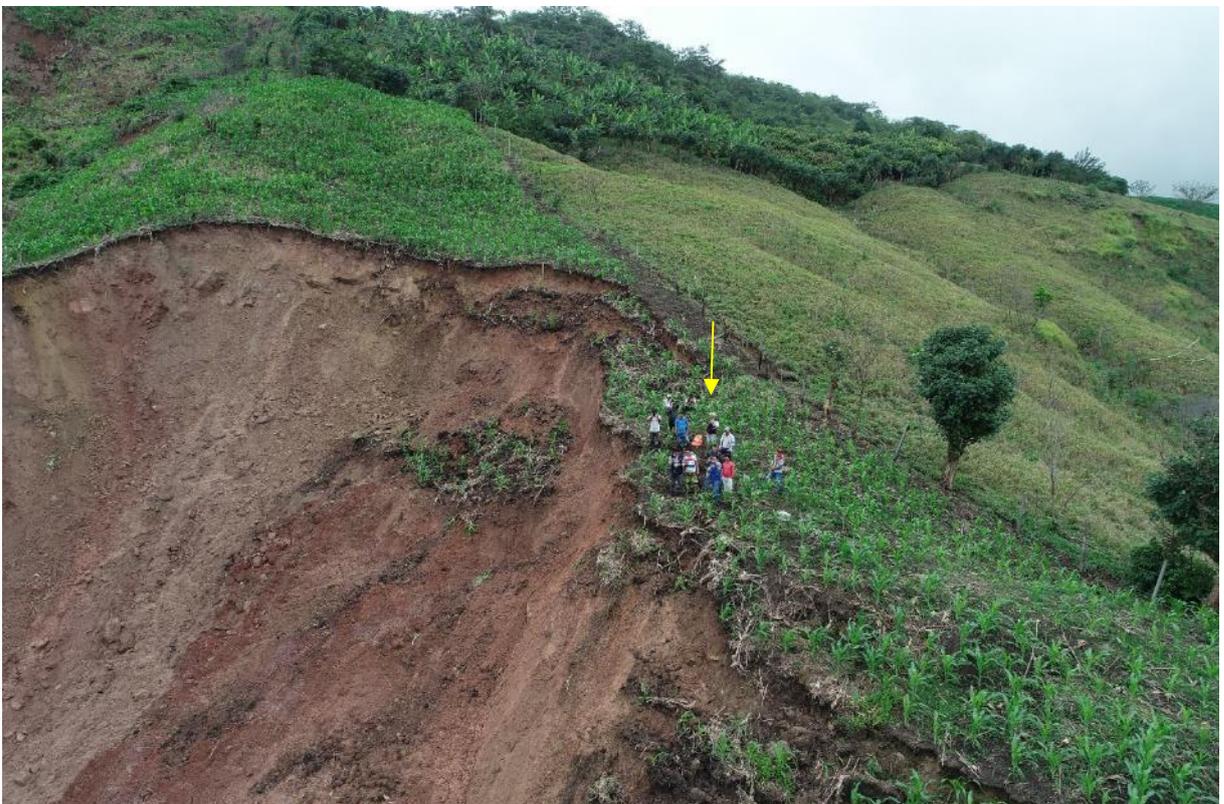
Figura 20. Personal de INGEMMET y Gobierno Regional de San Martín, realizando la evaluación de campo.
