Informe Técnico N° A7387

EVALUACIÓN DE PELIGROS GEOLÓGICOS EN EL CASERÍO DE CASHAPATAC

Departamento Áncash
Provincia Huari
Distrito San Pedro De Chaná

MAYO
2023

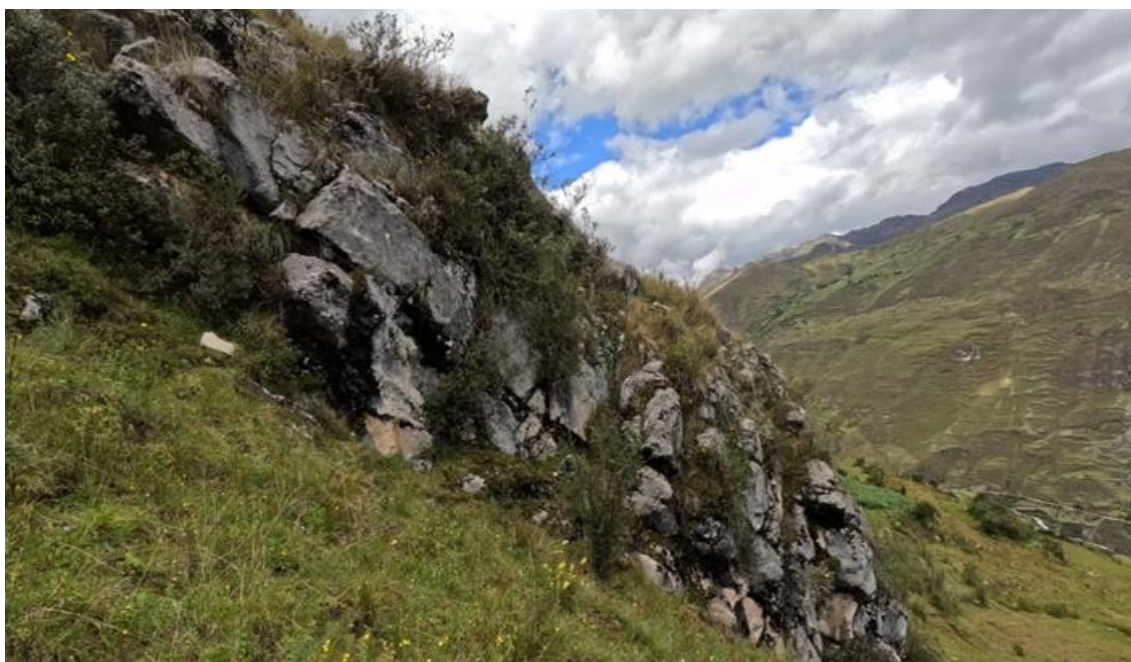
Sobreyace concordantemente a la Formación Pariatambo e infrayace concordantemente a la Formación Celendín. Presenta una estratificación maciza compuesta por estratos de calizas grises de 1 a 2 m con presencia de fósiles, y erosión típica de lenares (fotografías 1 y 2). Presentan una matriz micrítica, clasificándolas como rocas carbonatadas wackstone y packstone.

Fotografía 1 Afloramiento Formación Jumasha, compuesto por rocas calcáreas, al oeste del caserío de Cashapatac.

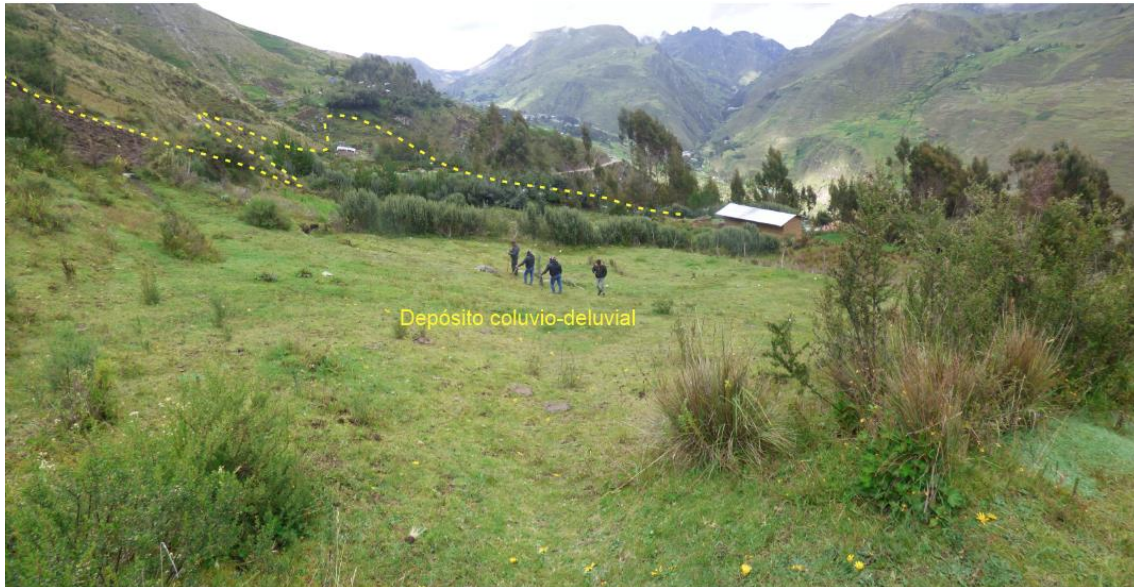
Este depósito se encuentra ubicado al suroeste del caserío y es el resultado de un deslizamiento antiguo. Está constituido por gravas, cantos y bloques no consolidados, heterométricos, de formas angulosos y subangulosos, (de origen sedimentario) en matriz areno limosa, expuesto en una ladera con pendiente entre 10° a 25°. Figuras 5, 6 y 7.

Figura 5. Se aprecia el depósito coluvio-deluvial, formado por la acción de la generación del deslizamiento.

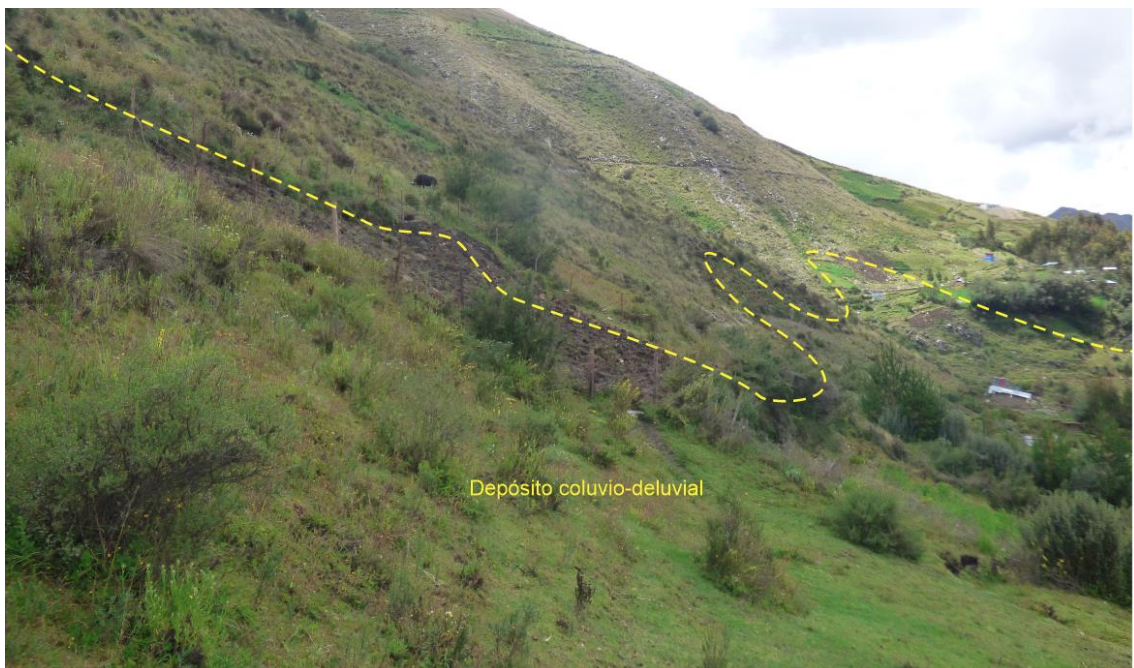
Figura 6. Muestra el depósito coluvio-deluvial, con pendiente menor de 25°.

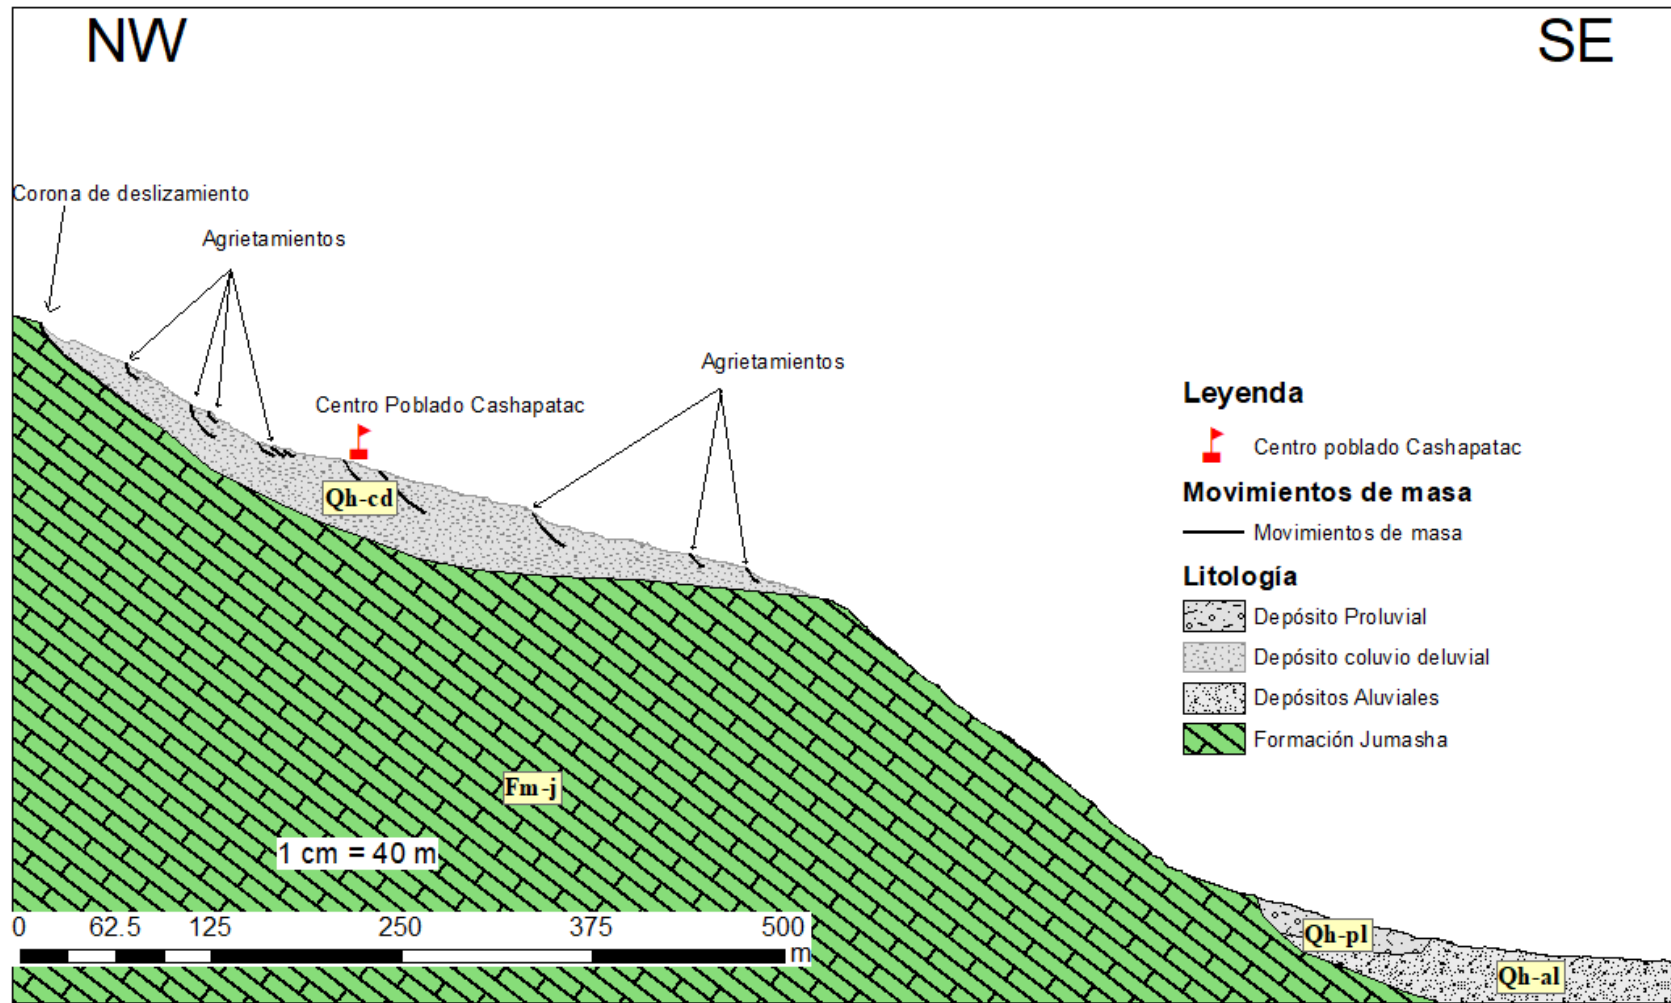
En la figura 8, se muestra el perfil del terreno, que muestra los afloramientos de roca y los depósitos recientes.

Figura 8. Perfil geológico que atraviesa perpendicularmente al caserío y las zonas del deslizamiento.

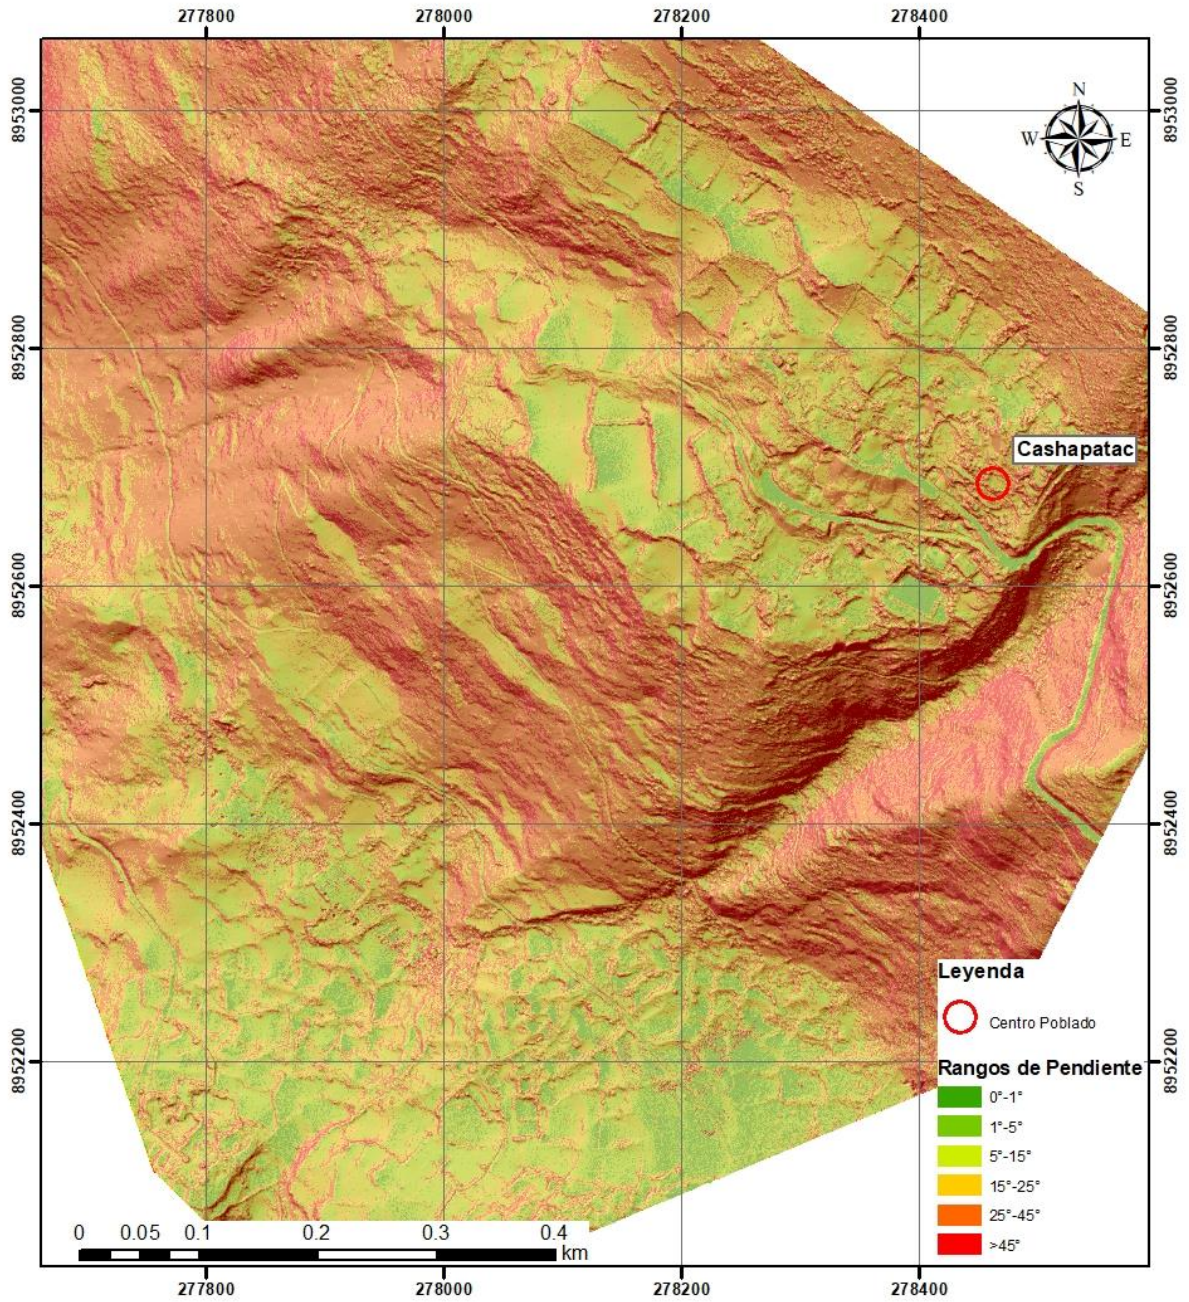
Figura 9 Se muestra el mapa de pendientes del caserío de Cashapatac, elaborado en base al modelo de elevación digital (con 0.30 m/píxel de resolución) resultado del levantamiento fotogramétrico con dron en las zonas de estudio.

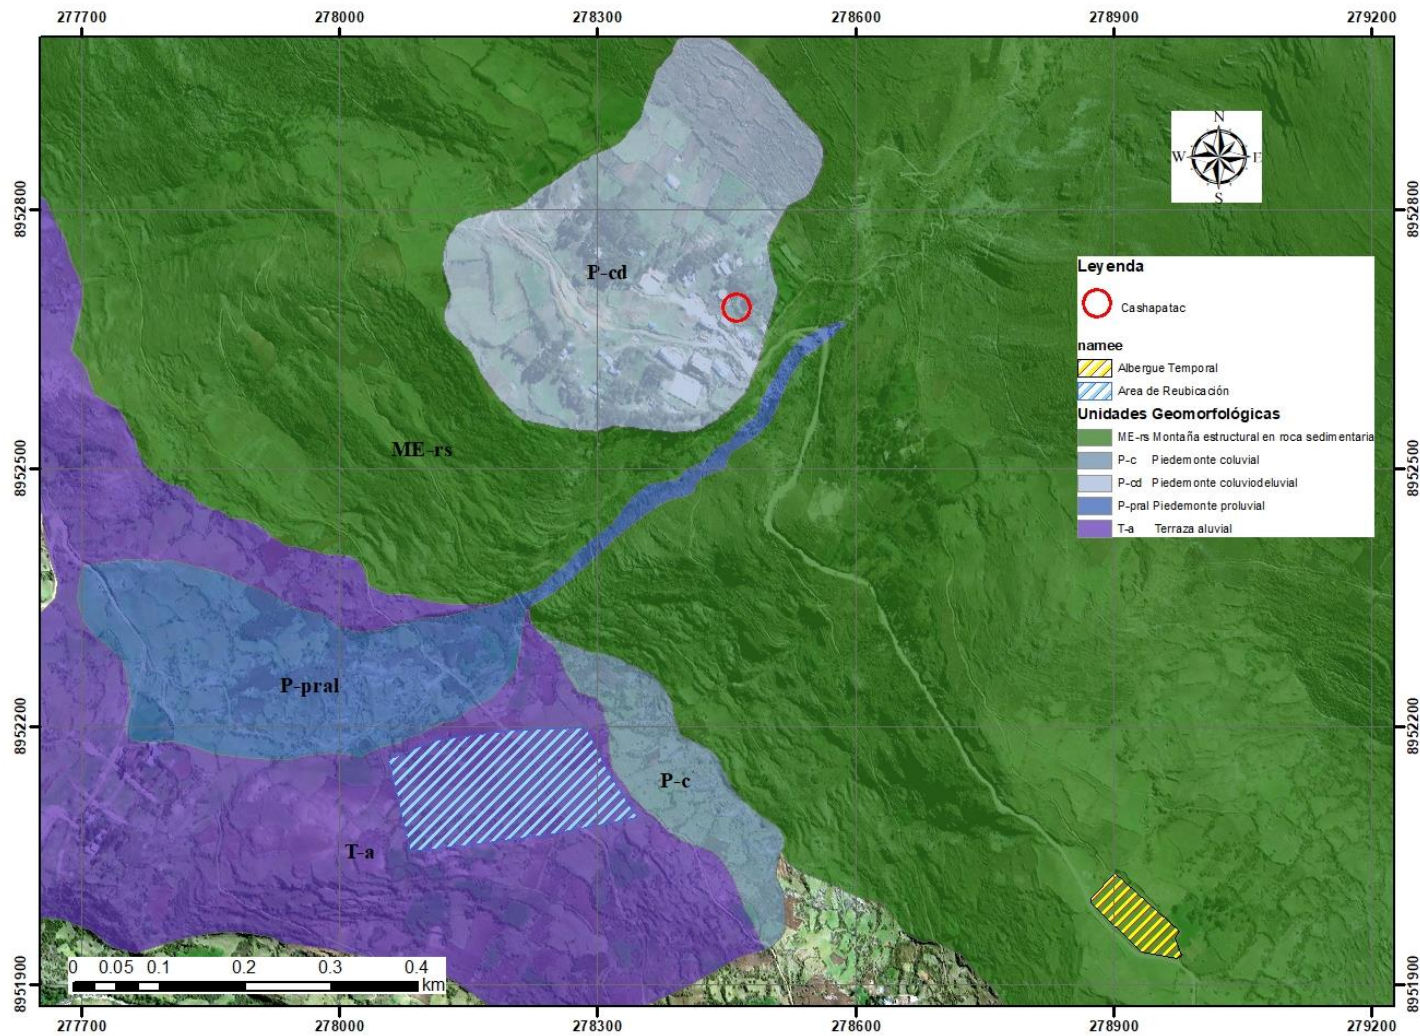
Figura 10 Mapa geomorfológico generado con la interpretación de los datos de campo y la ortofoto obtenida del levantamiento gravimétrico.

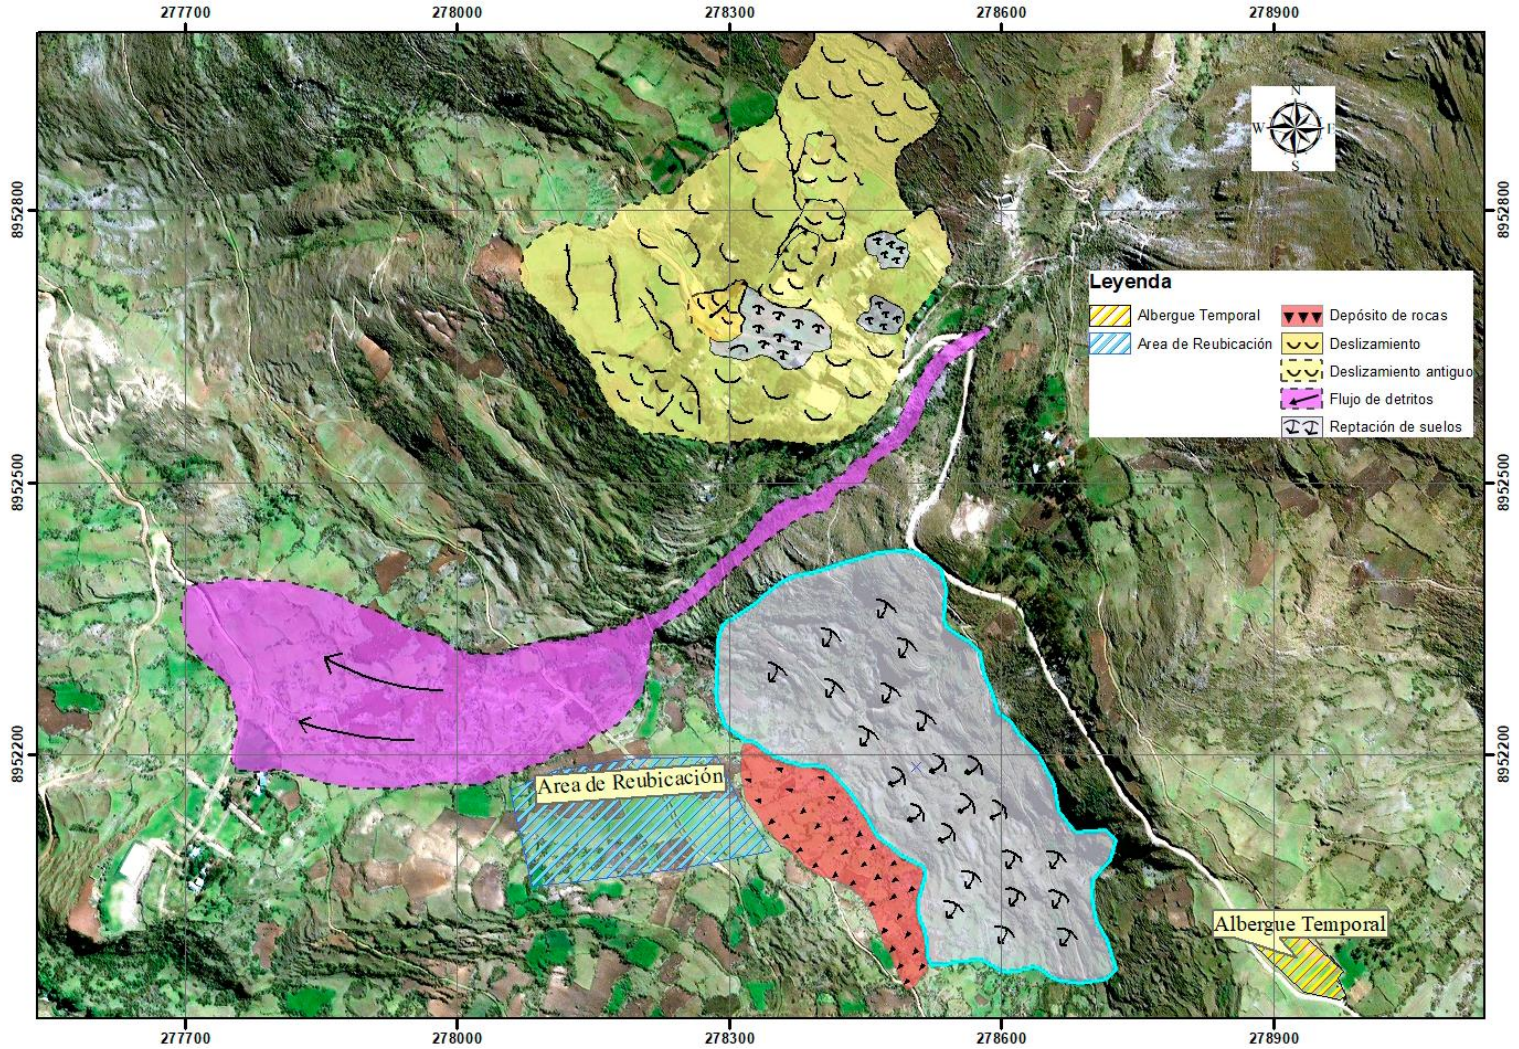
Figura 16. Cartografiado de peligros geológicos del sector de Cashapatac

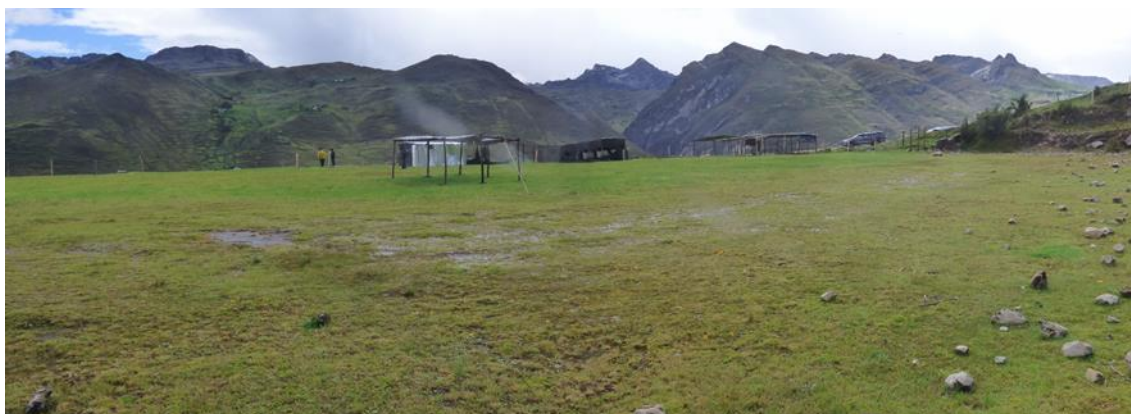
El terreno presenta una pendiente menor a 5° (Fotografía 16), en los alrededores se aprecian procesos de reptaciones, en forma incipiente.

Presenta un suelo limo-arcilloso; en superficie presentan algunos bloques sueltos, traídos por acción antrópica.

Fotografía 16. Terreno propuesto para el albergue temporal.
