**Informe Técnico N° A7369**

# EVALUACIÓN DE PELIGROS GEOLÓGICOS EN EL CAMPUS UNIVERSITARIO DE PATURPAMPA

Departamento Huancavelica  
Provincia Huancavelica  
Distrito Huancavelica

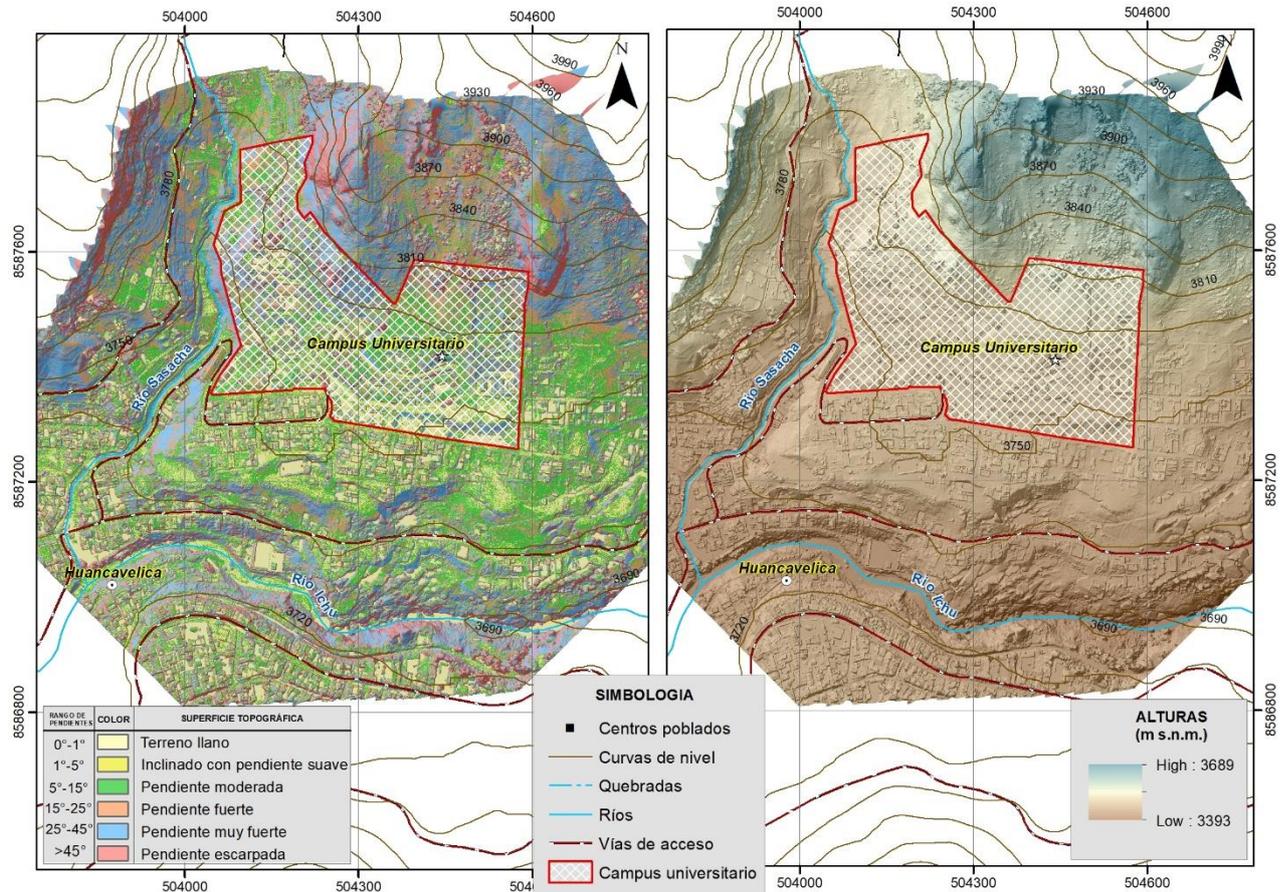
Figura 5. A) Mapa de pendientes. B) Mapa de elevaciones.

En la figura 5, se presenta el mapa de alturas, clasificados en tres niveles altitudinales, con la finalidad de visualizar la extensión con respecto a la diferencia de elevaciones. El deslizamiento reactivado en la ladera sur del cerro Sillajasha inicia a una altura de 3782 m s.n.m. y finaliza en la cota 3744 m s.n.m.

En la figura 5, se presenta el mapa de pendientes del actual relieve de la ladera sur del cerro Sillajasha y el campus Universitario Paturpampa, elaborado en base al modelo de elevación digital de 0.30 m de resolución, obtenido a través de fotogrametría (Dron).

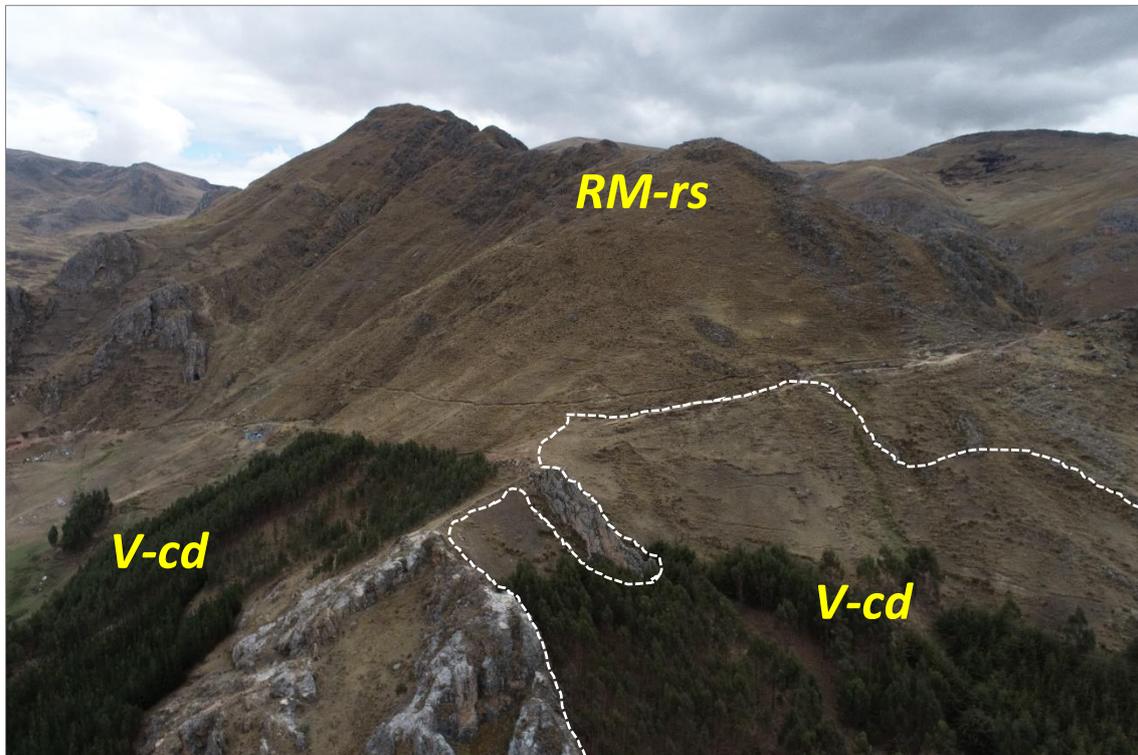
En el contexto regional todas estas secuencias de rocas sedimentarias se encuentran fuertemente fracturadas y plegadas formando anticlinales y sinclinales de dirección NO-SE. Estas condiciones geológicas, favorecen la ocurrencia de deslizamientos. Las pendientes varían desde moderadas hasta muy escarpadas (5°-45°) (figura 6).

**Figura 6.** Vista con dirección al noreste, se observa subunidades geomorfológicas conformadas por montaña estructural en roca sedimentaria (ME-rs) y Vertiente coluvio deluvial.

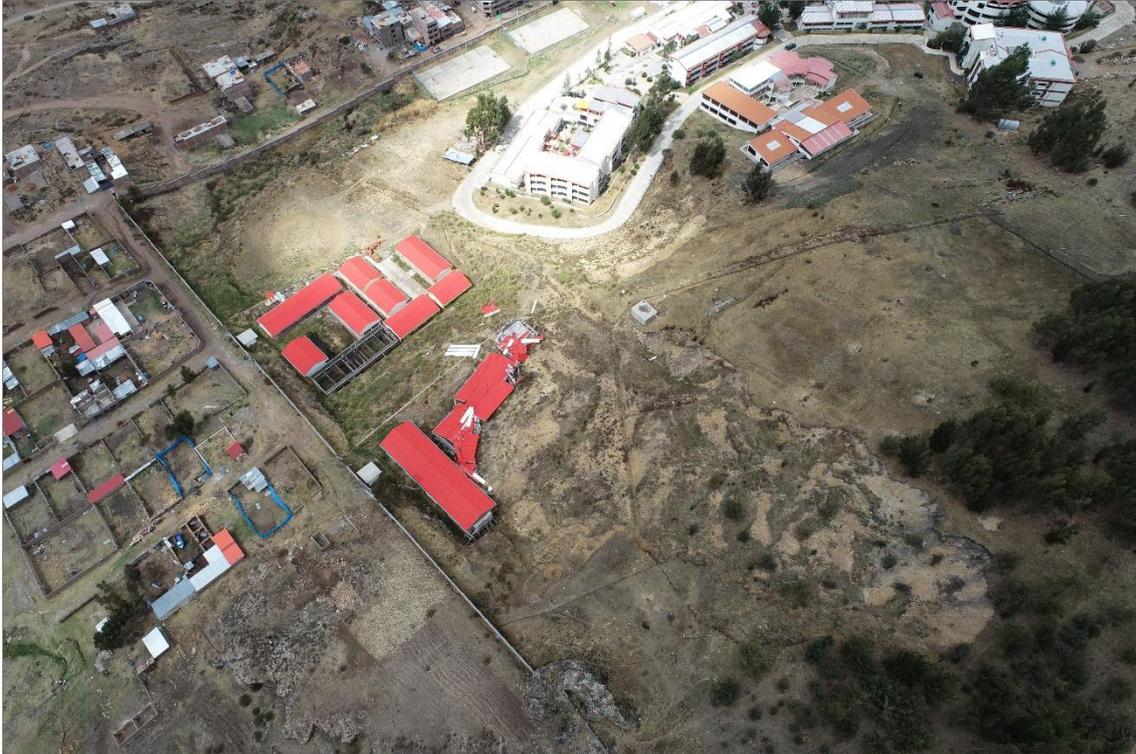
**Vertiente con depósito de deslizamiento (V-dd):** Corresponde a zonas de acumulaciones en laderas originadas por procesos de movimientos en masa de tipo deslizamientos antiguos y recientes. Generalmente su composición litológica es heterogénea; con materiales poco consolidados de corto a mediano recorrido; su morfología es usualmente convexa y su disposición es semicircular (fotografía 2).

Estas geoformas se observaron como cuerpos de deslizamientos antiguos y recientes en ladera sur del cerro Sillajasha,

**Fotografía 2.** Vista con dirección al oeste, donde se puede observar la subunidad geomorfológica conformada por Vertiente coluvio-deluvial (V-cd).
