Informe Técnico N° A7376

EVALUACIÓN DE PELIGROS GEOLÓGICOS POR EROSIÓN EN CÁRCAVAS EN EL CASERÍO CULEBREROS

Departamento Piura
Provincia Morropón
Distrito Santa Catalina de Mossa

ABRIL
2023

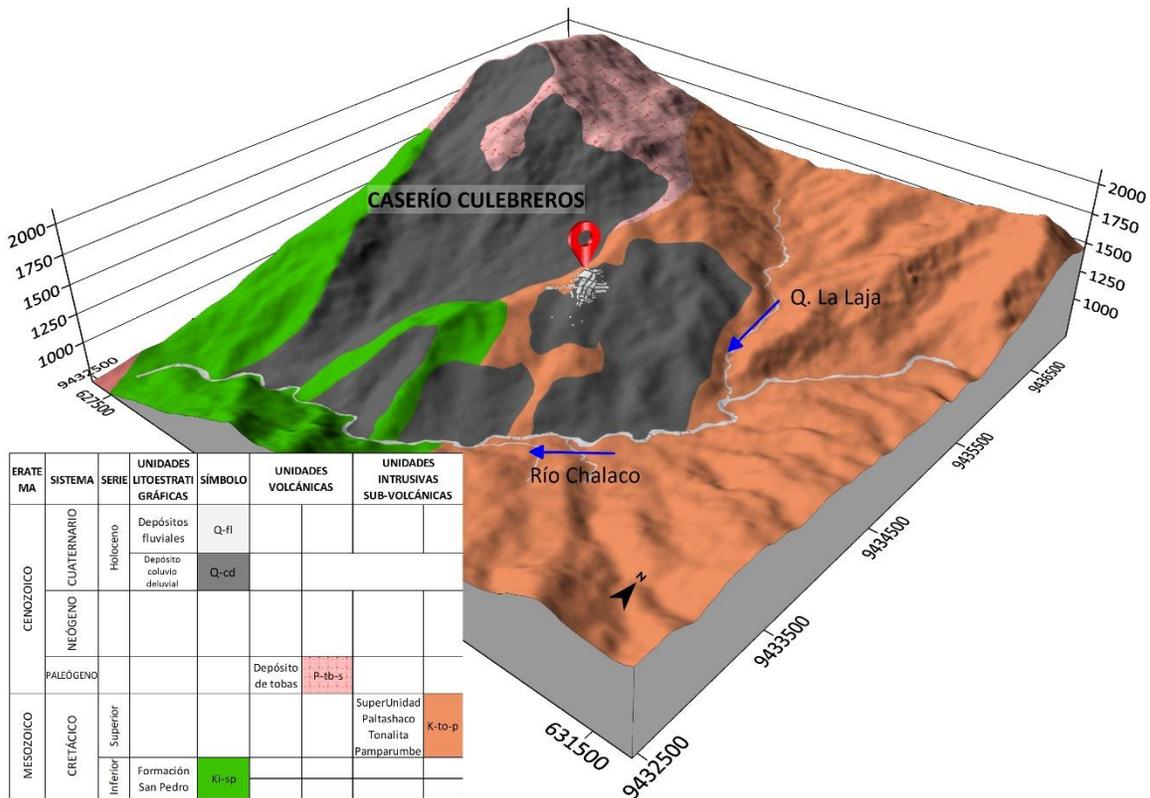
Esta conformado por areniscas tobáceas muy fracturada y altamente meteorizadas intercaladas con limolitas y chert. Se distribuye al suroeste del caserío Culebreros, este tipo de rocas tienen alta susceptibilidad a la generación de movimientos en masa, debido al alto grado de meteorización que modela laderas con pendientes muy fuertes.

Están conformados por cuerpos de tonalitas con alto contenido de cuarzo, al meteorizarse forman coberturas de aspecto blanquecino a rosáceo, muy porosas y poco consolidadas. Los cuerpos descritos se encuentran altamente meteorizados y muy fracturados dando origen a materiales que se depositan en cauces de quebradas y laderas con pendientes moderadas a fuertes, gran parte del área de estudio se distribuye sobre este tipo de litologías.

En la zona de evaluación, parte del área urbana se ubica sobre antiguos deslizamientos que modelaron los relieves actuales.

Figura 3. Unidades litoestratigráficas en el caserío Culebreros.

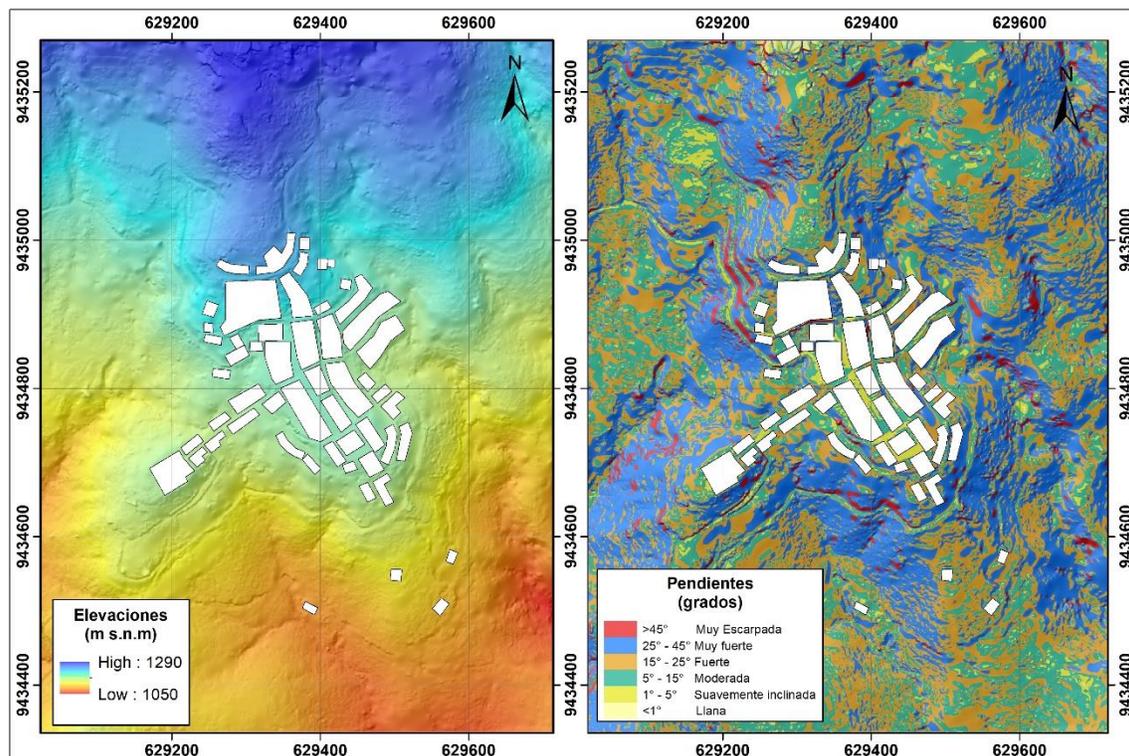
La zona de estudio se distribuye sobre un relieve con elevaciones entre 640 m s.n.m y 2120 m s.n.m; mientras que, el área urbana del caserío Culebreros se asienta sobre superficies con elevaciones entre 1108 m s.n.m y 1245 m s.n.m. Las máximas elevaciones se ubican al noroeste con superficies que sobrepasan los 2100 m de altitud. Los procesos de erosión de laderas (cárcavas) se producen debido al agua de escorrentía que descienden del norte desde los 1600 m hasta el área urbana (figura 4).

Como se observa, el 75% del área evaluada presenta pendientes fuertes a muy escarpas (15° a >45°) alcanzando un total de 57 ha (figura 4):

Figura 4. Elevaciones y rangos de pendientes en el área de evaluación.

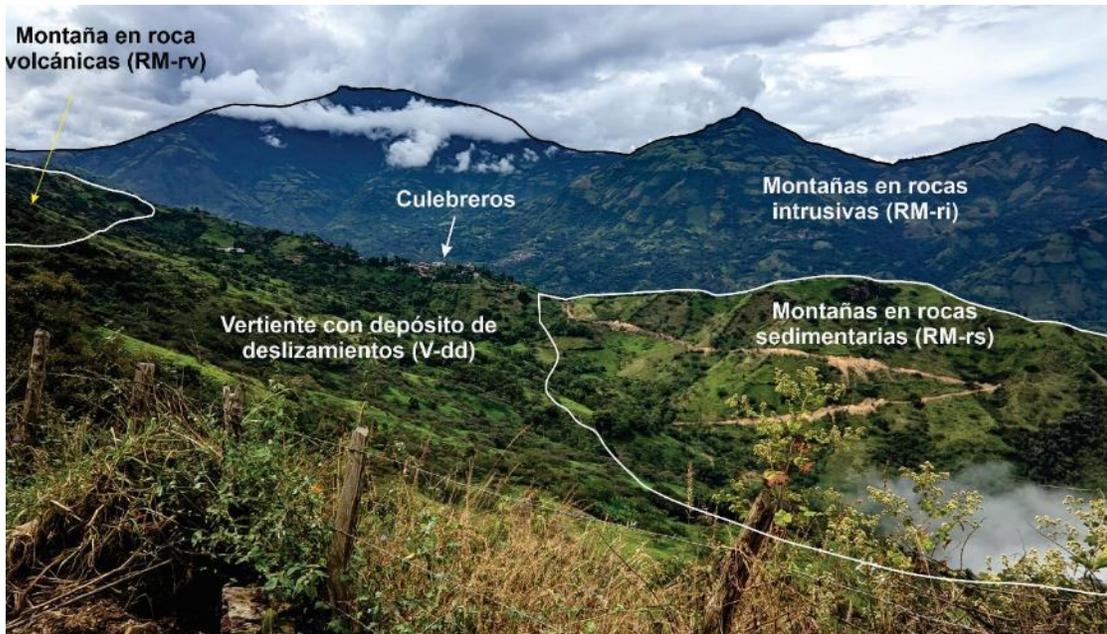
Subunidad de montaña en roca intrusiva (RM-ri): Estas geoformas se ubican al norte, sur y este del caserío Culebreros y configuran las partes más altas de la zona de estudio con pendientes moderadas a muy fuertes (5° – 45°) desde donde descienden las quebradas que llegan hasta el área urbana de la zona de evaluación (figura 5).

Localmente, estas geoformas se ubican a 1.2 km al noroeste del caserío Culebreros y configuran montañas con elevaciones de hasta 2100 m de altitud con pendientes fuertes a muy escarpadas (15° – 45°) muy susceptibles a movimientos en masa (figura 5).

Subunidad de montaña en roca sedimentaria (RM-rs): Estas geoformas se ubican al sur y suroeste del caserío Culebreros, se modelan en areniscas tobáceas que configuran zonas próximas al río Chalaco con pendientes moderadas a muy fuertes (5° – 45°), sobre estas zonas se emplazaron antiguos deslizamientos y flujos (figura 5).

Figura 5. Vista panorámica del caserío Culebreros y las unidades geomorfológicas descritas, coordenadas 9434789N y 629324E.

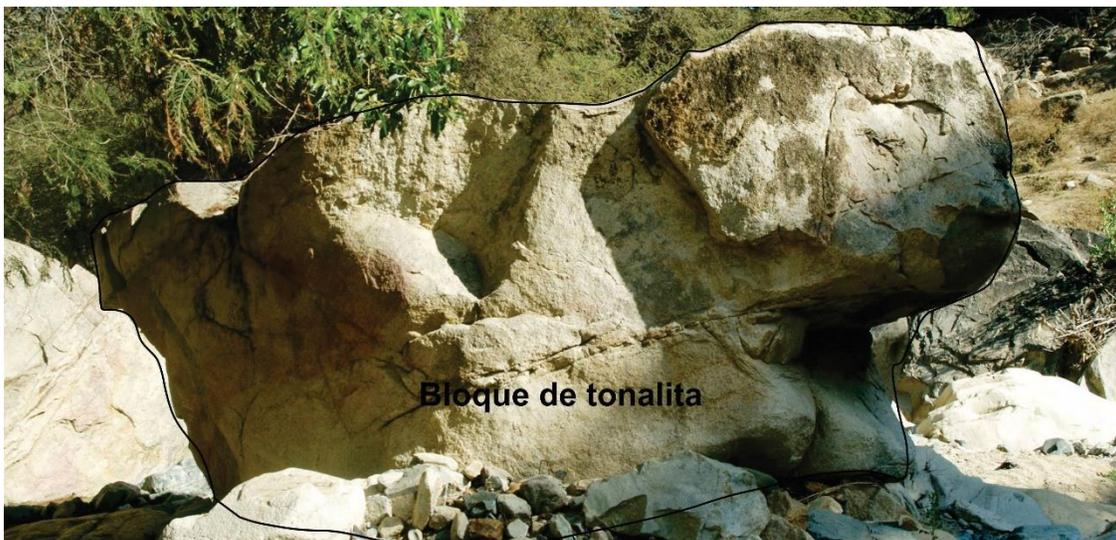
Subunidad de cauce de río (R): Está unidad corresponde al cauce y lecho del río Chalaco, que se desplaza de noreste a suroeste, recolectando el drenaje y la escorrentía de la zona, transportando materiales conformados por bloques, clastos, gravas y arenas gruesas recorriendo un total de 3.5 km desde la cuenca alta del distrito del mismo nombre (figura 7).

Figura 7. Quebrada Chalaco, ubicada al sur del caserío, coordenadas 9433893N y 630233E.

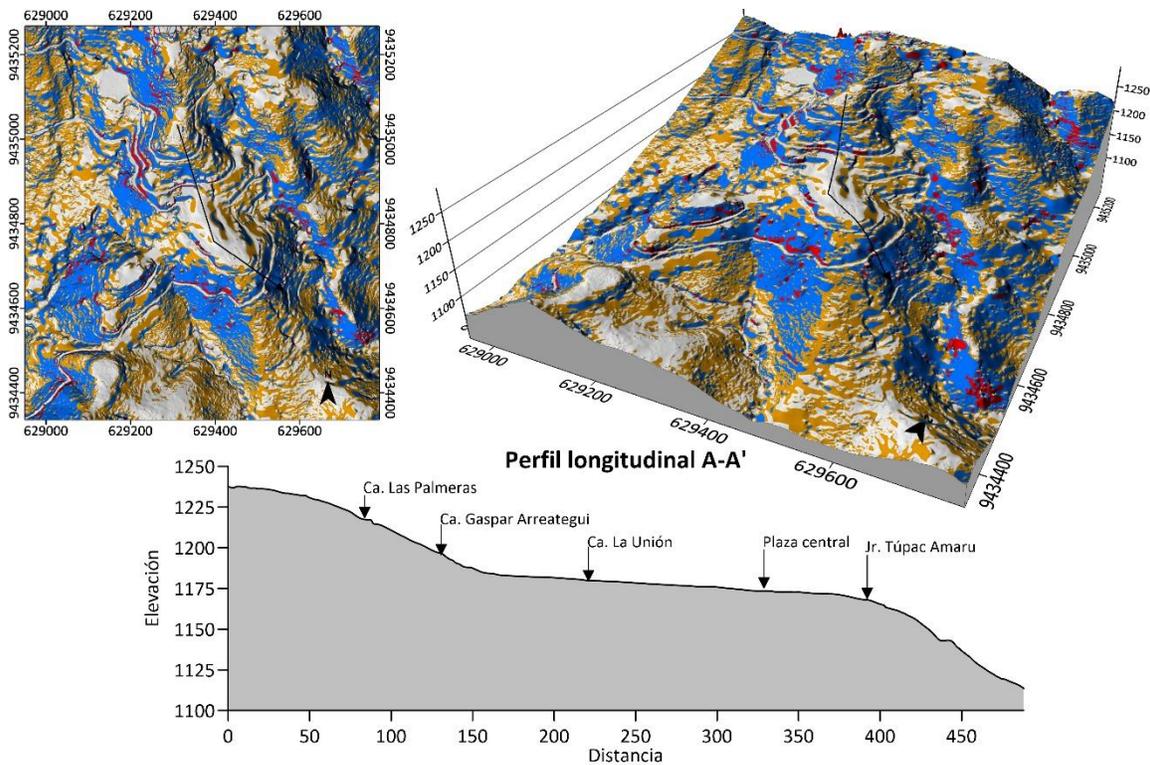
En la zona de evaluación, predominan los relieves con pendientes moderadas a fuertes, del total de las 25 ha abarcadas, el 65% están conformadas por pendientes moderadas a fuertes y el 20% tiene pendientes muy fuertes a muy escarpadas que se distribuyen al sur del área urbana (figuras 17 y 18).

Figura 17. Pendientes moderadas a fuertes predominantes en el área de evaluación.

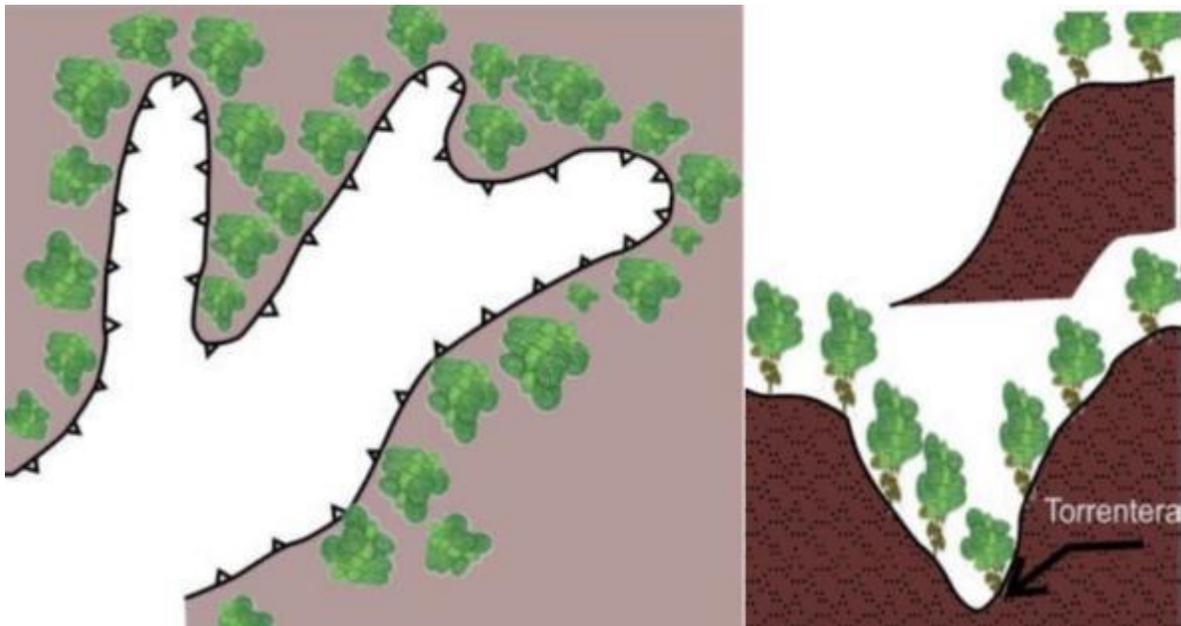
Figura 23. Vista en planta y perfil de los procesos de forestación en cabeceras y márgenes de las áreas inestables.

- Mejorar el sistema de drenaje de aguas pluviales de la zona urbana del caserío Culebreros, evacuando sus aguas hacia otras quebradas.
- Permitir el crecimiento de la cobertura vegetal nativa a lo largo de la cárcava y en las zonas circundantes a ella (figura 23), y de esta manera asegurar su estabilidad, así como la disipación de la energía de las corrientes concentradas en los lechos de las cárcavas.

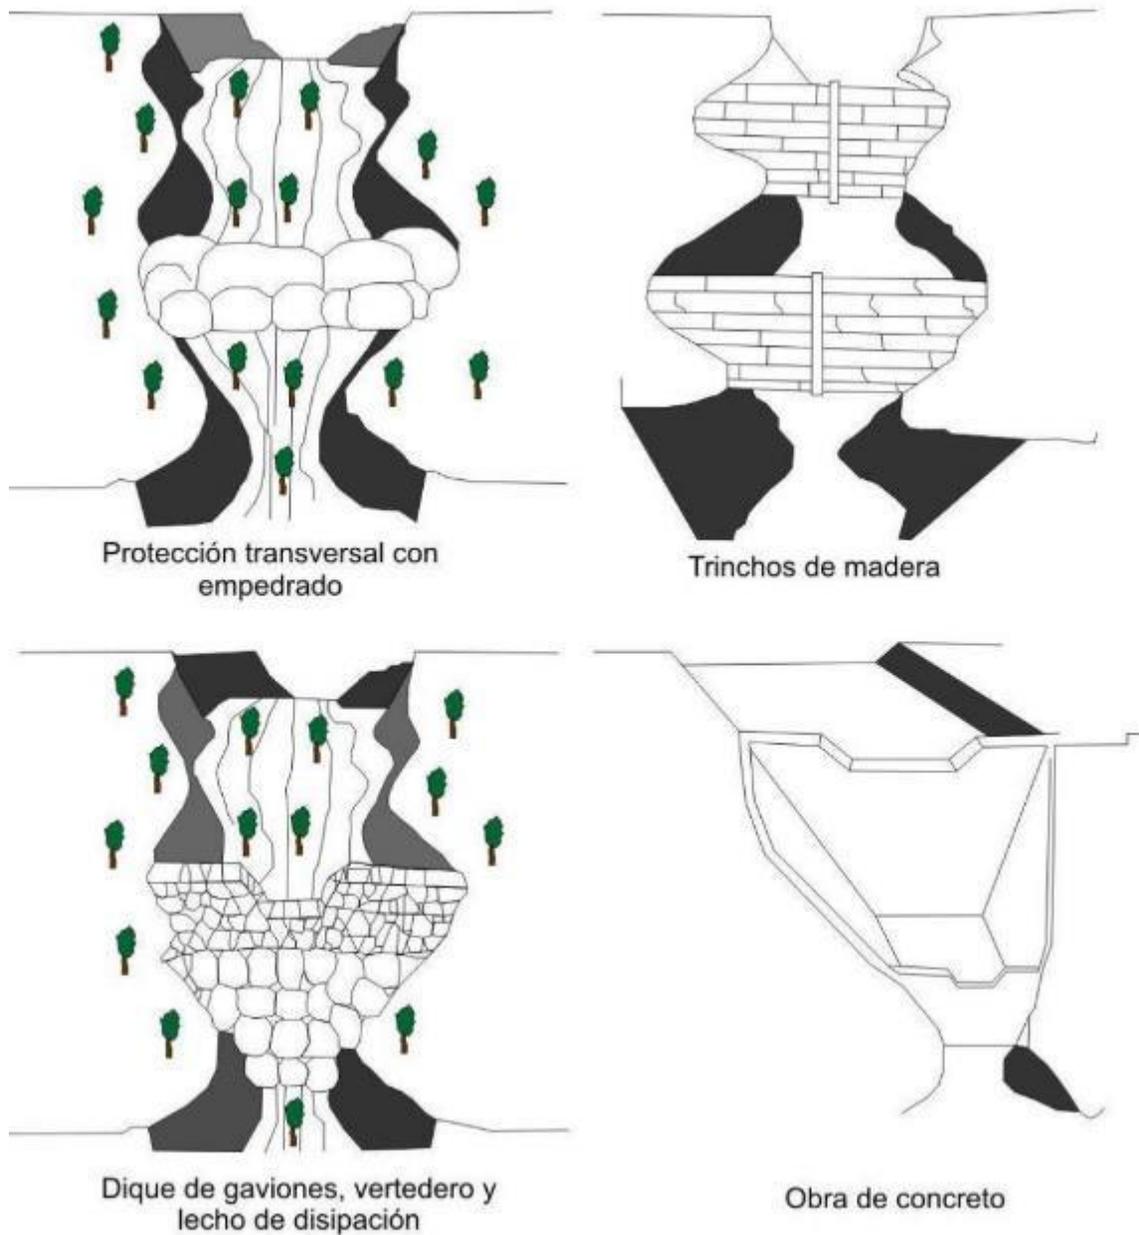
Figura 24. Obras hidráulicas transversales para el control de erosión en cárcavas.

- Promover el desarrollo de programas de control y manejo de cárcavas sobre la base de diques o trinchos transversales construidos con materiales propios de la región como troncos, ramas, etc. (figuras 24, 25 y 26).

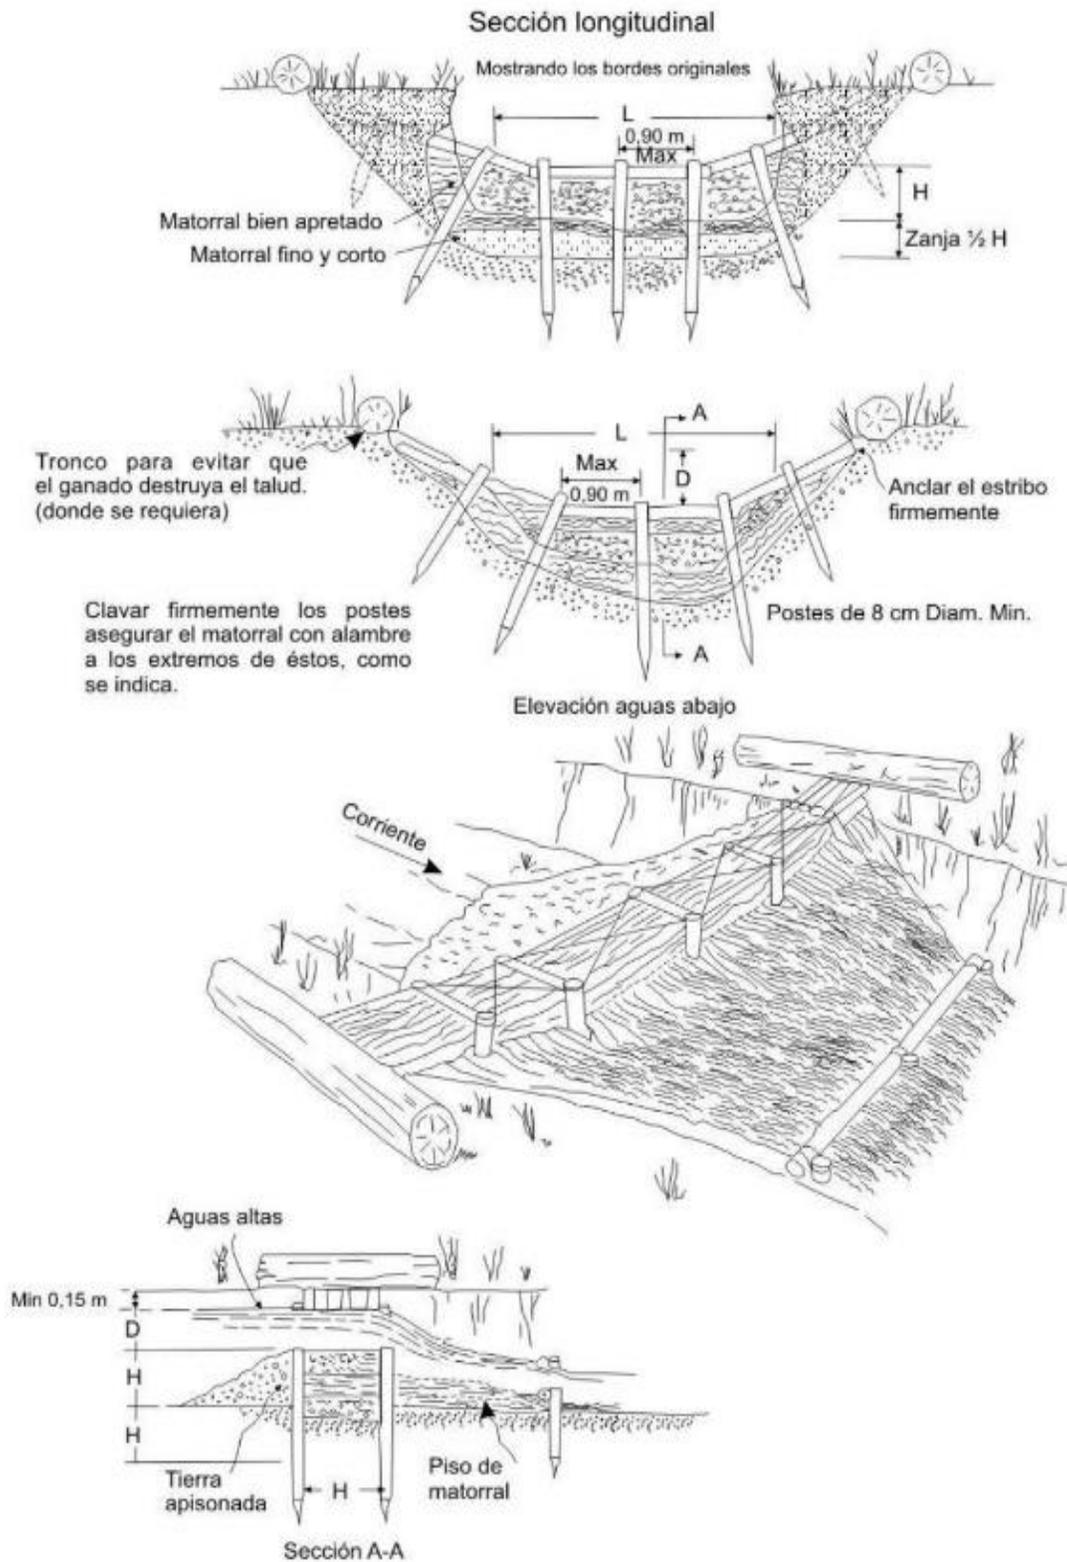
Figura 25. Presa de matorral tipo doble hilera de postes.

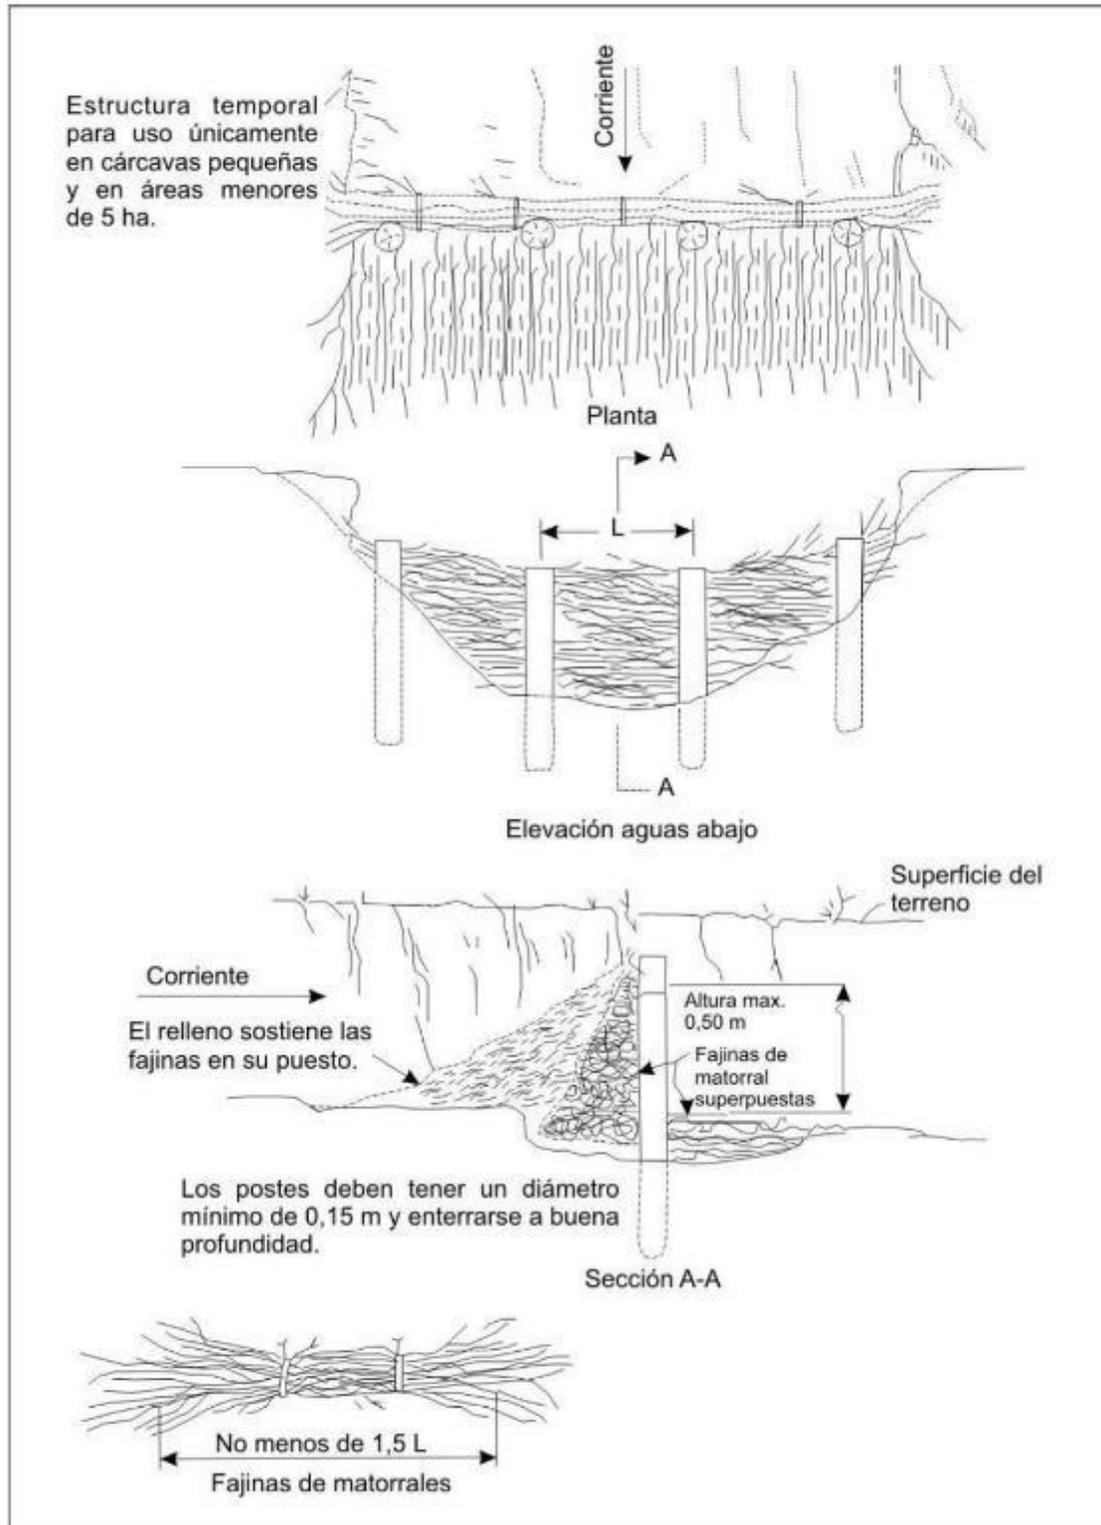
Figura 26. Presas de matorral tipo una hilera de postes (adaptado de Valderrama et al., 1964).
