Informe Técnico N° A7395

EVALUACIÓN DEL PELIGRO GEOLÓGICO POR DESLIZAMIENTO EN LA LOCALIDAD SANTO DOMINGO DE LA CAPILLA

Distrito Santo Domingo de La Capilla

JUNIO
2023

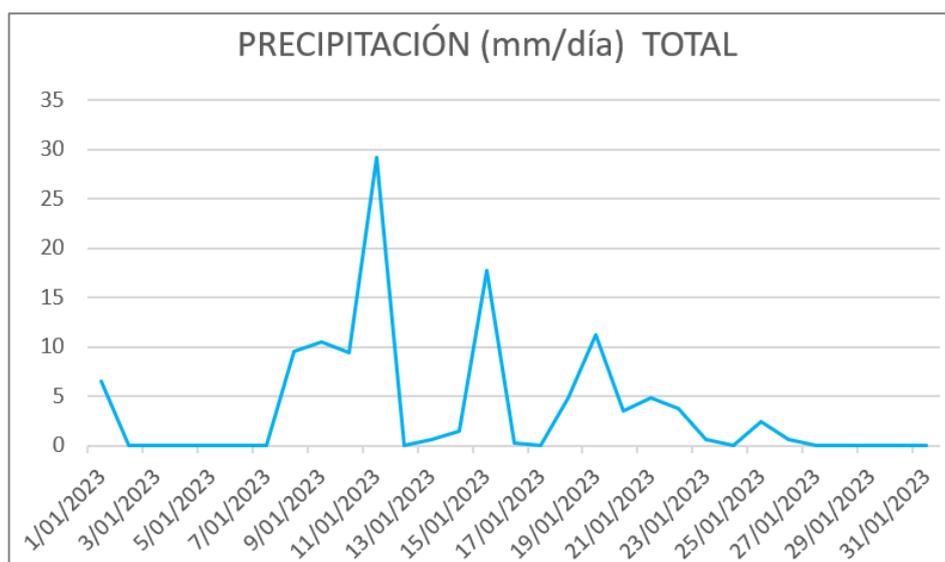
Figura 2. Precipitación diaria en el enero durante el año 2023, en la Estación Cutervo.
 Fuente: Senamhi.

Durante el mes de enero 2023, el sector evaluado percibió precipitaciones de hasta 29 mm/día, (figura 2) considerados por el Senamhi como Muy Lluvioso, (Senamhi, 2014).

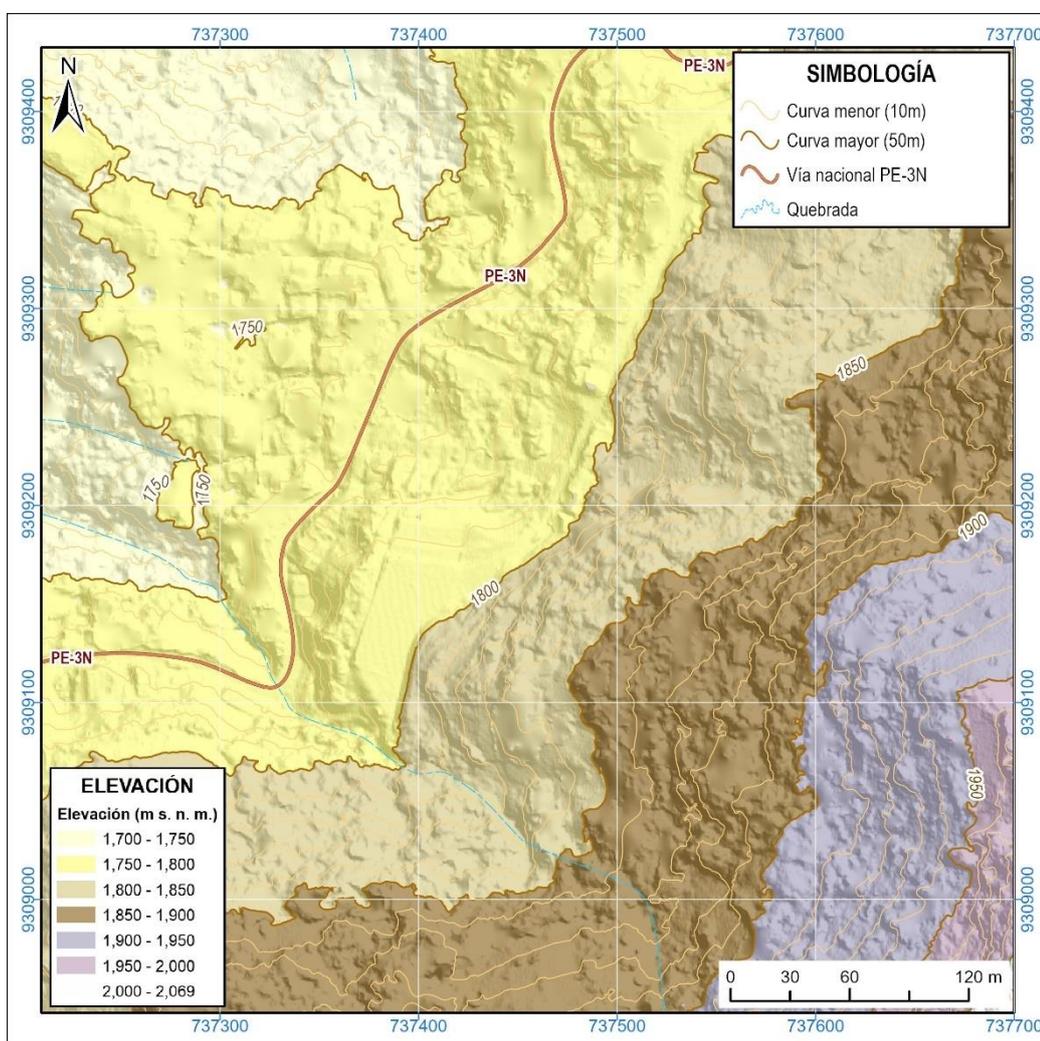
Figura 3. Modelo digital de elevaciones, localidad Santo Domingo de la Capilla.

El sector La Capilla, se sitúa entre las altitudes que van de 1700m s. n. m. a 2069 m s. n. m., subclasificándose hasta siete niveles altitudinales. El deslizamiento, en específico, se encuentra entre 1796 hasta los 1835 m, con un desnivel de 39 m. (figura 3).

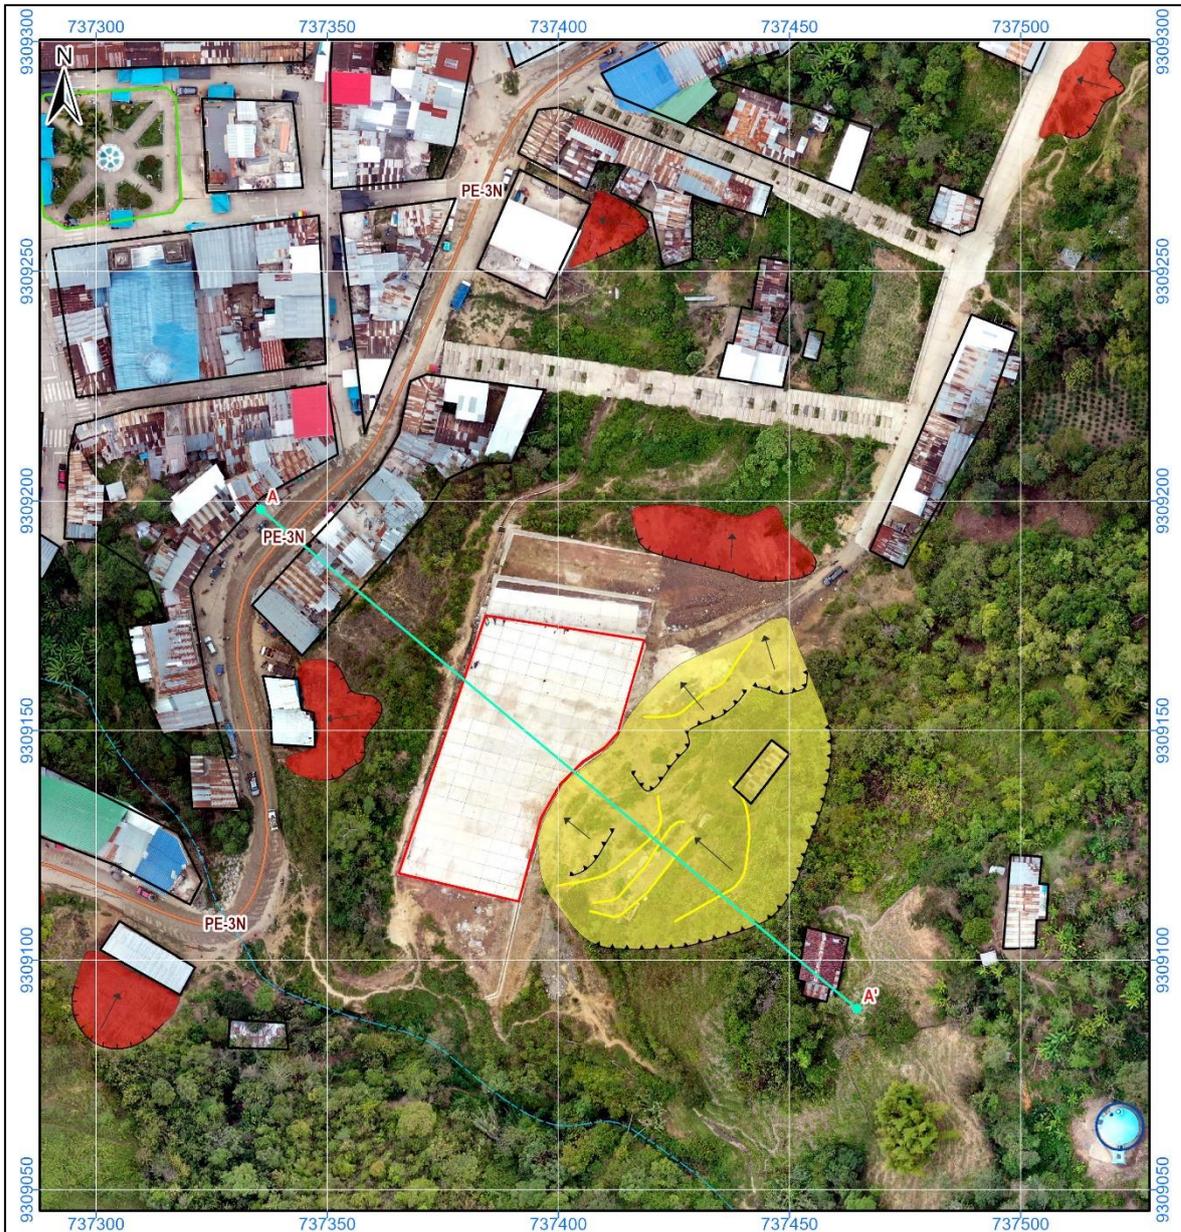
El deslizamiento tiene forma semicircular, el escarpe principal presenta una longitud de 83 m y un salto vertical entre 0.5 m a 0.7 m; la distancia de la corona (escarpe principal) al pie del deslizamiento es de 50 m y un ancho promedio de 73 m. En el cuerpo del deslizamiento se identificaron agrietamientos con longitudes de hasta 40 m, con apertura entre 0.10 a 0.25 m.
