Informe Técnico N° A7378

EVALUACIÓN DE PELIGRO GEOLÓGICO POR MOVIMIENTOS EN MASA EN EL CENTRO POBLADO AMBASAL

Departamento Piura
Provincia Ayabaca
Distrito Ayabaca

MAYO
2023

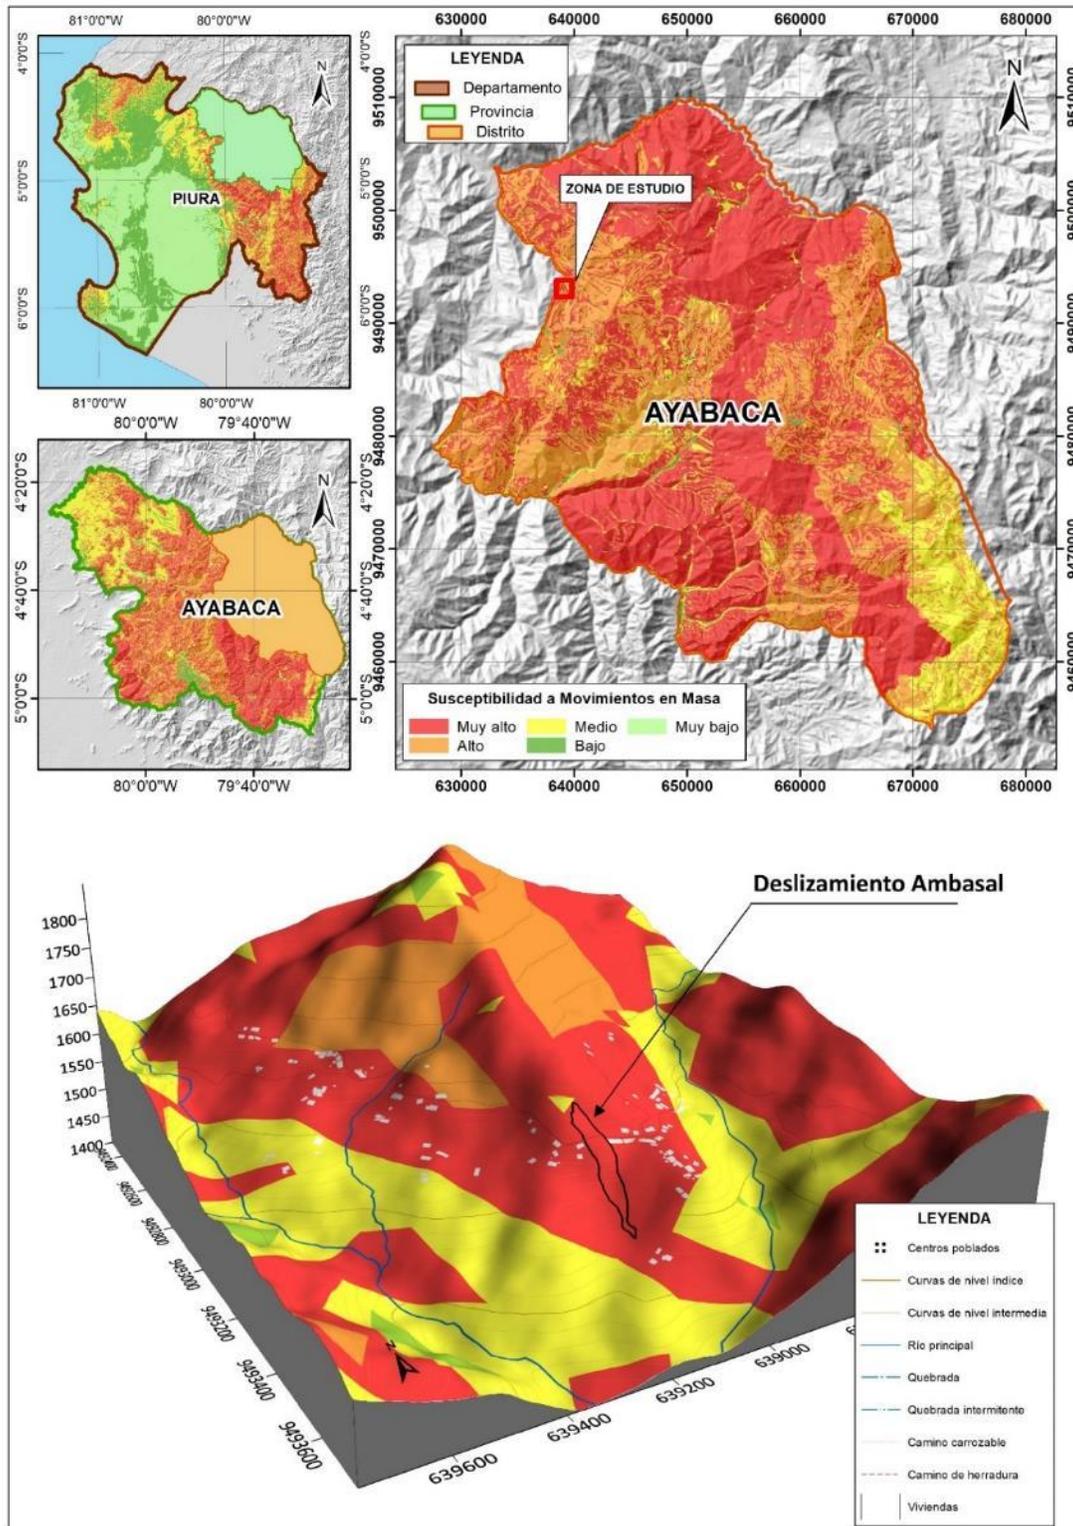
- A. Boletín N° 52, serie C: Riesgos Geológicos en la Región Piura, realizado por Vílchez et al., 2013; muestra el inventario de peligros geológicos en la región Piura; la elaboración del mapa de susceptibilidad a movimientos en masa a escala 1:250 000, (Tabla 1 y figura 1); en cuyo mapa se muestra que, el centro poblado Ambasal tiene una susceptibilidad alta a muy alta ante la ocurrencia de movimientos en masa; aflorando en esta zona calizas lodolíticas muy fracturadas e intensamente meteorizadas.

Figura 1. Mapa de susceptibilidad a movimientos en masa a escala 1:250 000 de la zona de evaluación (Vílchez, 2013).

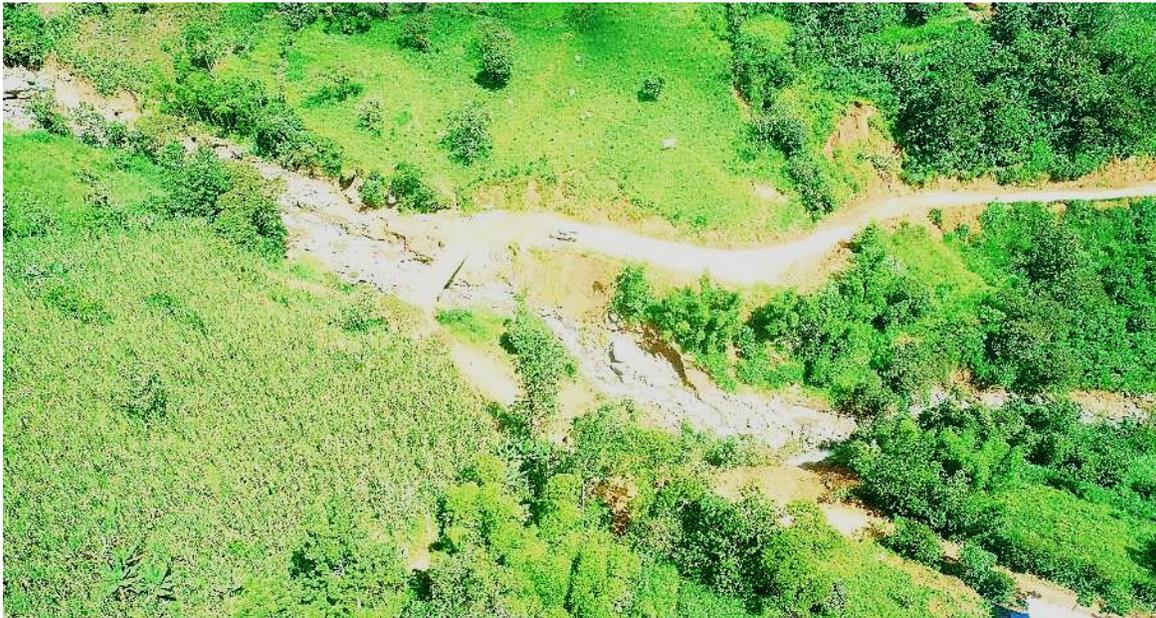
Son transportados por la corriente de los ríos a grandes distancias en el fondo de los valles y depositados en forma de terrazas o playas, removibles por el curso actual del río y ubicados en su llanura de inundación. Son depósitos inconsolidados a poco consolidados hasta sueltos, fácilmente removibles, cuya permeabilidad es alta. En la zona de evaluación este tipo de depósito se distribuye en la quebrada Ambasal (fotografía 3).

Fotografía 3. Vista hacia la quebrada Ambasal donde se observan depósitos fluviales.

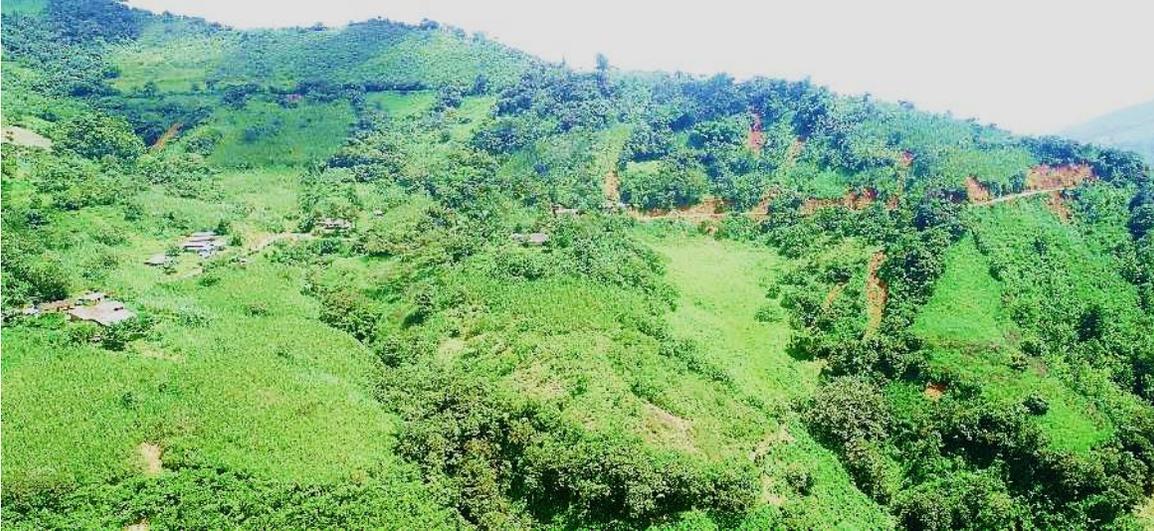
Corresponde a una acumulación sucesiva y alternada de materiales de origen coluvial y deluvial, los cuales no es posible diferenciarlos. Los depósitos coluviales se encuentran formados por acumulaciones ubicadas al pie de taludes escarpados de bloques rocosos angulosos heterométricos y de naturaleza litológica homogénea. Conforman taludes de reposo poco estables; dentro de este tipo de depósito se encuentran los materiales generados por movimientos en masa de tipo deslizamientos, derrumbes, etc. (fotografía 4).

Fotografía 4. Vista de los depósitos coluvio deluviales en la ladera afectada por el deslizamiento.

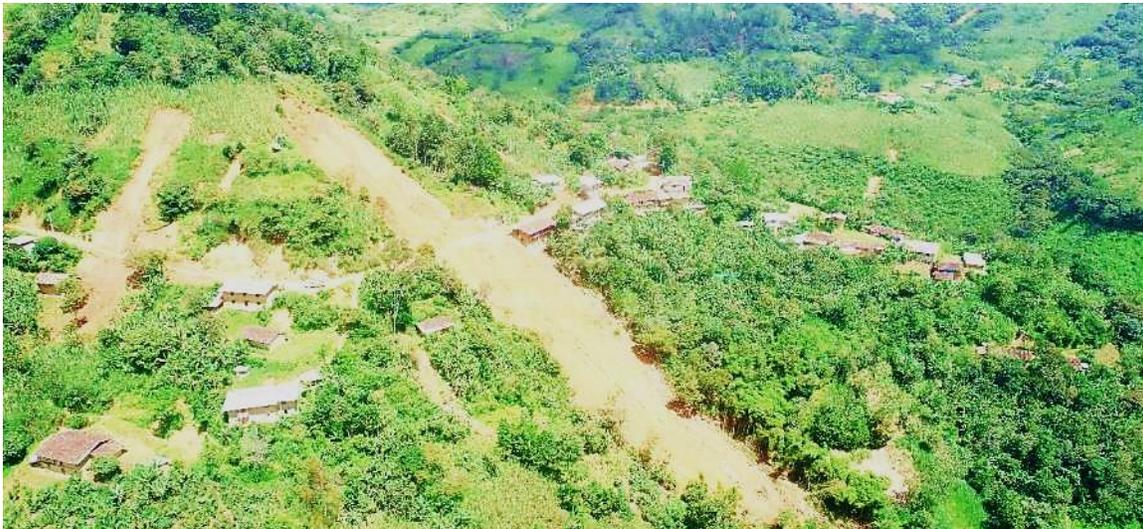
Son depósitos que se encuentran acumulados al pie de laderas, como material de escombros no consolidados, heterométricos constituidos por bolos (15%), cantos (20%), gravas (10%), gránulos (30%) de formas subangulosas a angulosas; además de arenas (25%). Estos depósitos se distribuyen en el área del deslizamiento que afectó el centro poblado Ambasal (fotografía 5).

Fotografía 5. Vista de los depósitos coluviales originadas por el deslizamiento en el CP. Ambasal.

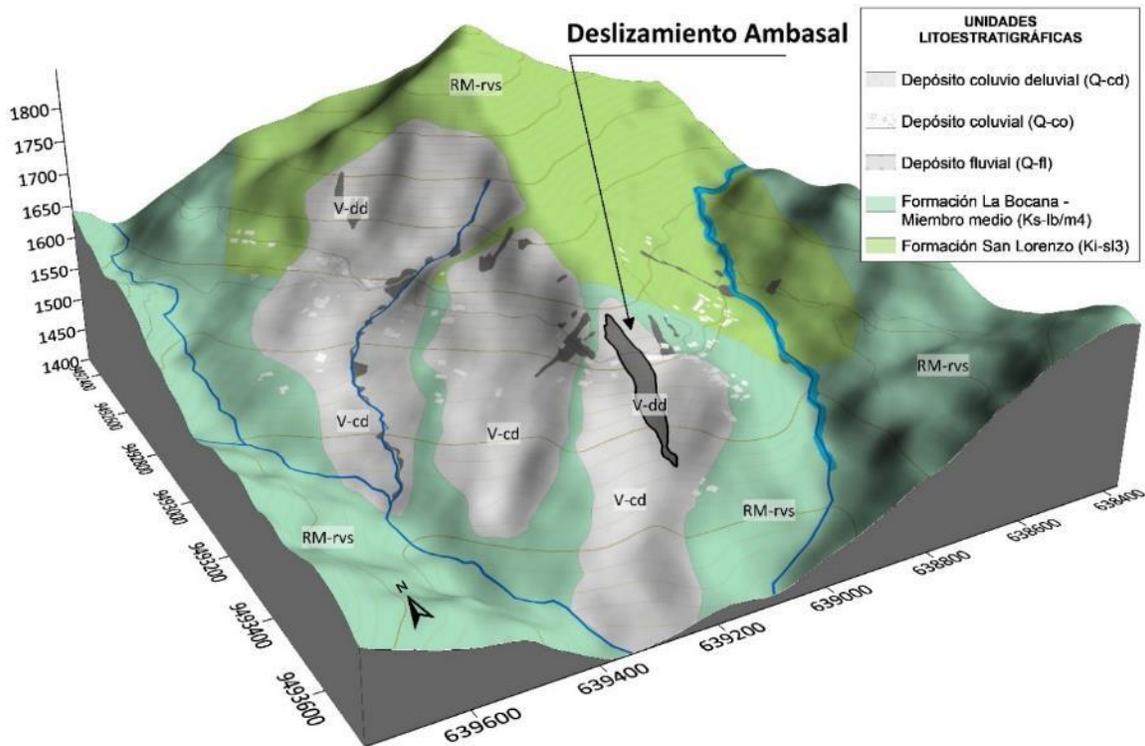
Figura 3. Afloramientos de rocas identificadas en la zona de evaluación.

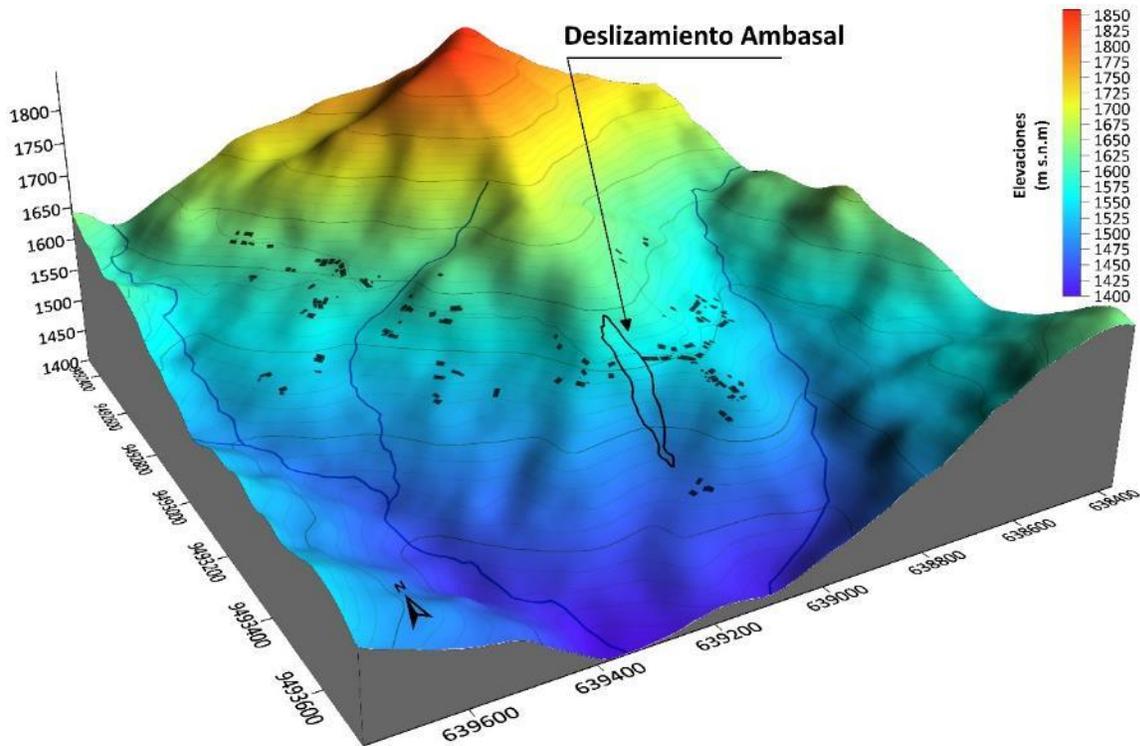
El área de evaluación alcanza hasta 1850 m, al sur del centro poblado Ambasal, mientras que, las cotas más bajas se ubican al norte del área de evaluación en la quebrada del mismo nombre con 1400 m de altitud. Los peligros geológicos tipo deslizamiento se distribuye sobre una ladera con elevaciones entre 670 m s.n.m. y 619 m s.n.m, en la zona de arranque y pie del deslizamiento (figura 4). En las laderas se desarrolla actividad agrícola por ende es irrigada por canales de riego sin revestir, se identificaron dos canales, en la parte superior o corona del deslizamiento y un canal en la parte media del cuerpo del deslizamiento.

Figura 4. Mapa de elevaciones en el área de evaluación.

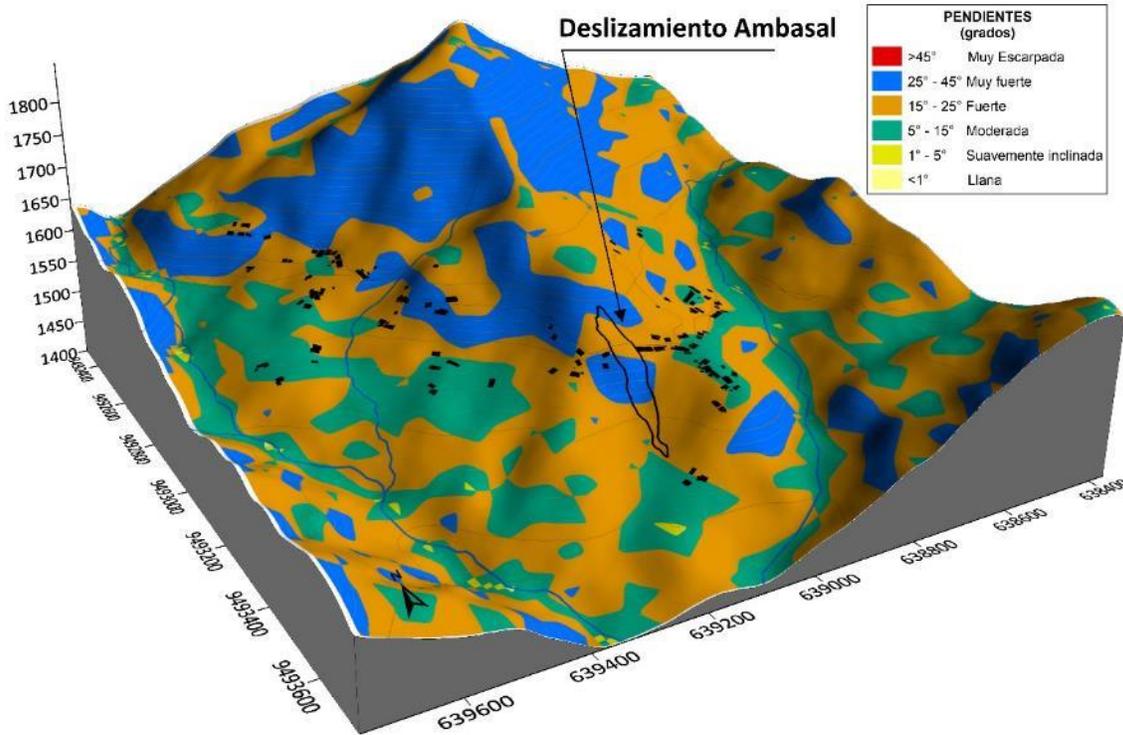
Caracterizado el área por laderas de pendientes moderadas a fuertes (5° - 25°) que abarcan el 59% (57 ha), en cuyos rangos se desarrolla el deslizamiento de tipo rotacional que afectó 45 m lineales de una trocha carrozable. De otro lado, las pendientes muy fuertes a muy escarpadas (25° - 90°) alcanzan el 35% (34 ha) y es sobre a cuál se localiza gran parte del área afectada hasta donde descendió el material deslizado.

Las pendientes llanas a suavemente inclinadas solo abarcan el 8% (8 ha), distribuidos de forma dispersa en el área de evaluación, con depósitos de piedemontes coluvio-deluvial, asociado a antiguos deslizamientos, sobre la cual se asienta el área urbana del sector Ambasal (figura 5).

Figura 5. Mapa de pendientes en el centro poblado Ambasal.

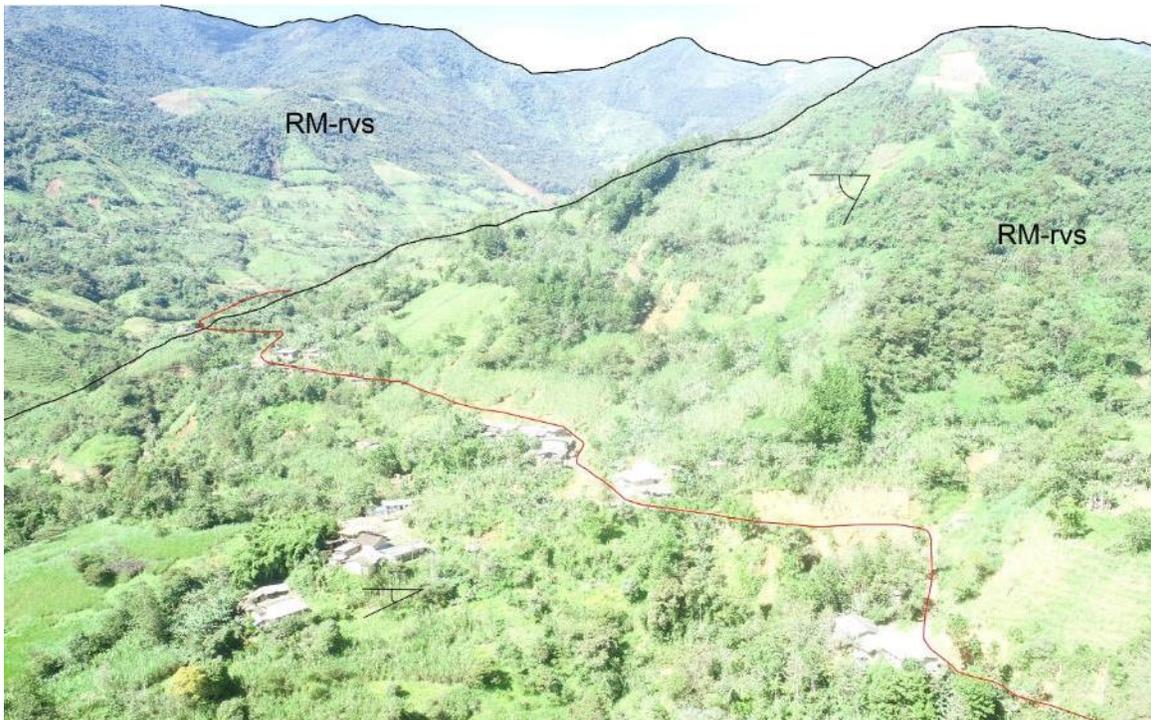
Subunidad de montaña en roca volcánico-sedimentaria (RM-rvs): Esta unidad geomorfológica es evidencia de los primeros levantamientos del Batolito Andino, están conformados por lavas basálticas a andesitas basálticas de aspecto masivo que modelan relieves con pendientes fuertes. Las montañas se distribuyen en gran parte del área de evaluación, conforman relieves que alcanzan hasta los 1850 m s.n.m hacia el sur (figura 6).

Figura 6. Montaña en rocas intrusivas al oeste del área de evaluación.

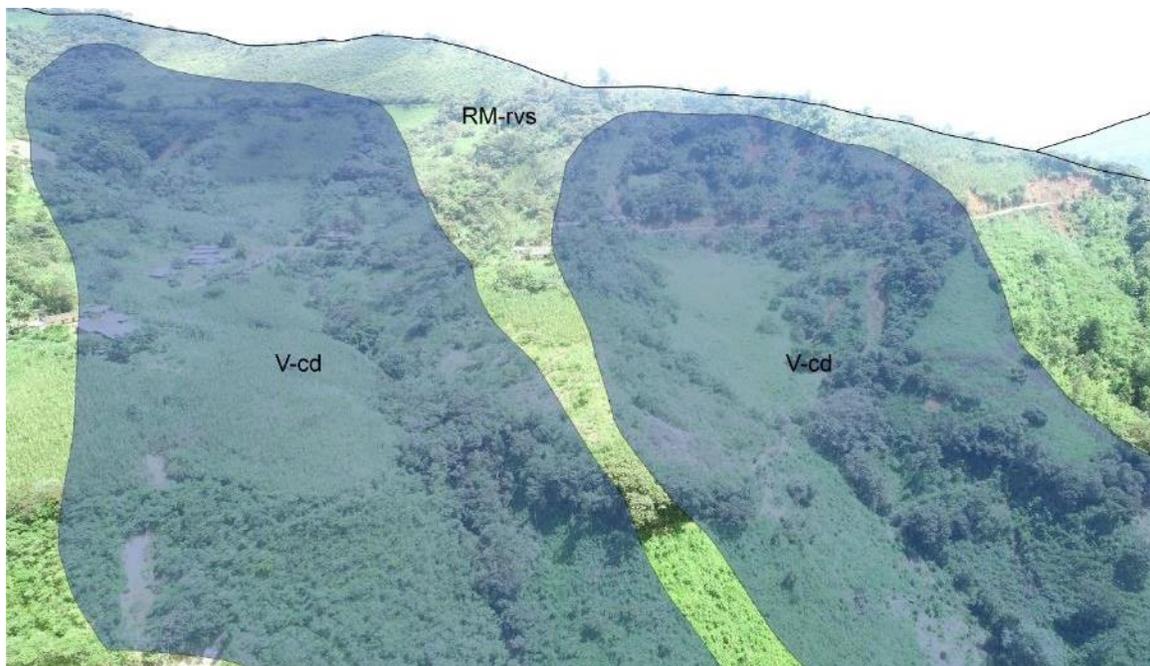
Subunidad de vertiente o piedemonte coluvio deluvial (V-cd): Son unidades conformadas por la acumulación intercalada de materiales de origen coluvial y deluvial. Se encuentran interestratificados y no es posible separarlas como unidades individuales: Esta unidad se encuentra depositada al pie de las laderas de montañas o acantilados (Vílchez et al., 2019). Se formó por la acción de movimientos en masa antiguos (gravitacionales y fluvio-gravitacionales), presentan pendientes moderadas a fuertes (5° - 25°). Geodinámicamente, este tipo de depósitos se pueden asociar a la ocurrencia de movimientos en masa de tipo complejos, deslizamientos y flujo de detritos (figura 7).

Figura 7. Piedemonte coluvio-deluvial con pendientes moderadas a muy fuertes.

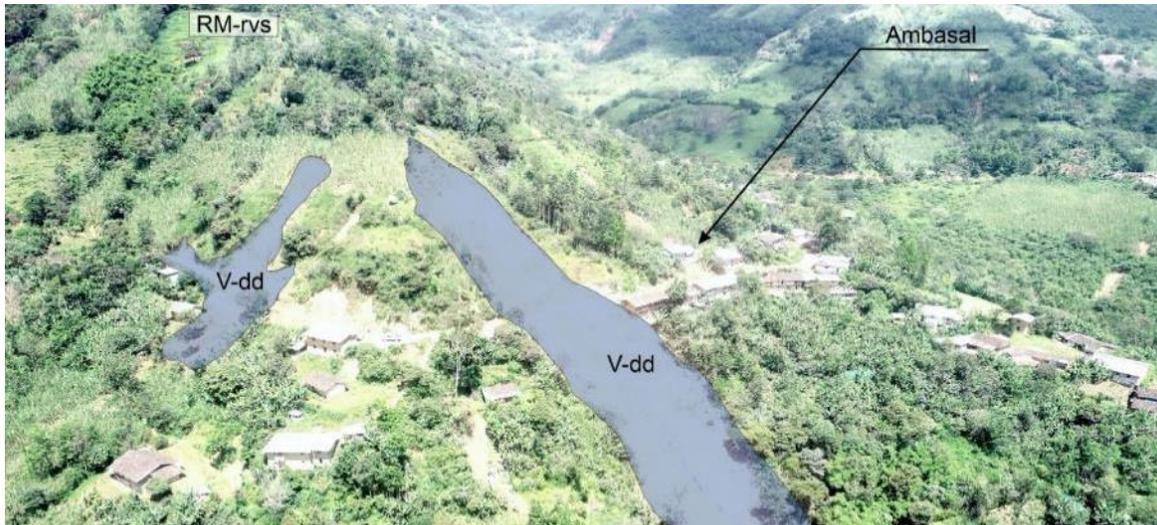
Subunidad de vertiente con depósito de deslizamiento (V-dd): Esta geofoma es el resultado de la acumulación de materiales movilizados debido al deslizamiento, modifican localmente la forma de las laderas con pendientes fuertes a muy escarpadas. El deslizamiento ocurrido el 23 de marzo, transportó gran cantidad de materiales conformados por bolos, cantos y gravas en una matriz arenosa que alcanzó 270 m de largo (figura 8).

Figura 8. Vista de la vertiente o piedemonte de deslizamiento en el caserío Ambasal.

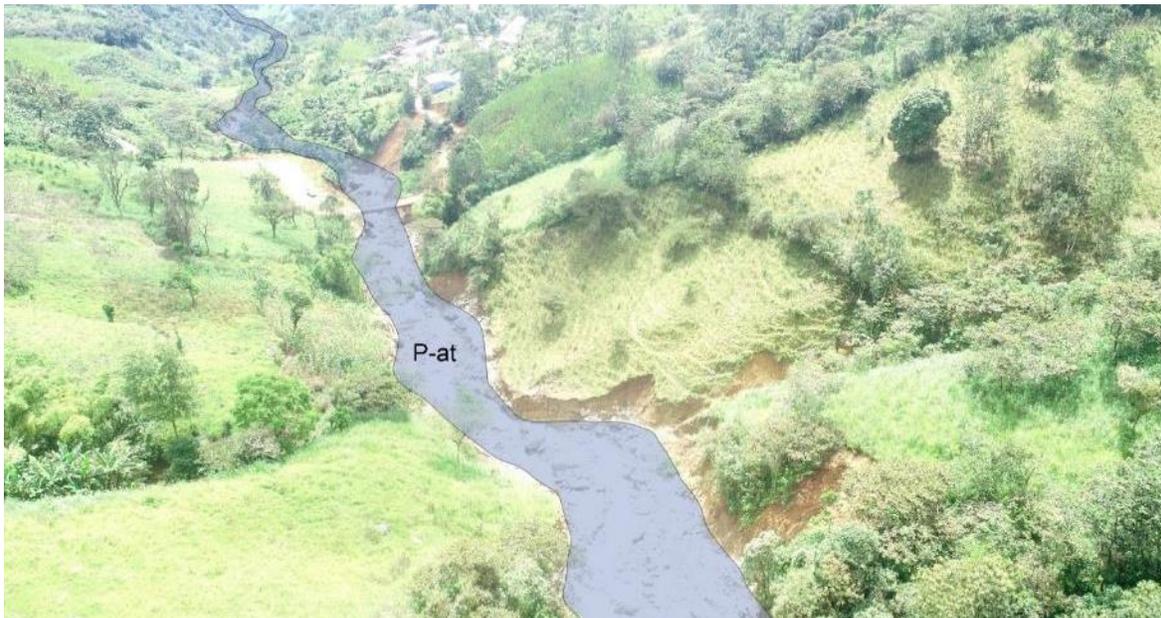
Vertiente o piedemonte aluvio-torrencial (P-at): Es una planicie inclinada extendida al pie de estribaciones andinas o los sistemas montañosos. Está formado por la acumulación de corrientes de agua estacionales, de carácter excepcional. En el área de estudio está representado por flujos de detritos y lodos que se activan en la quebrada Ambasal (figura 9).

Figura 9. Vista de la vertiente aluvio torrencial en el centro poblado Ambasal.

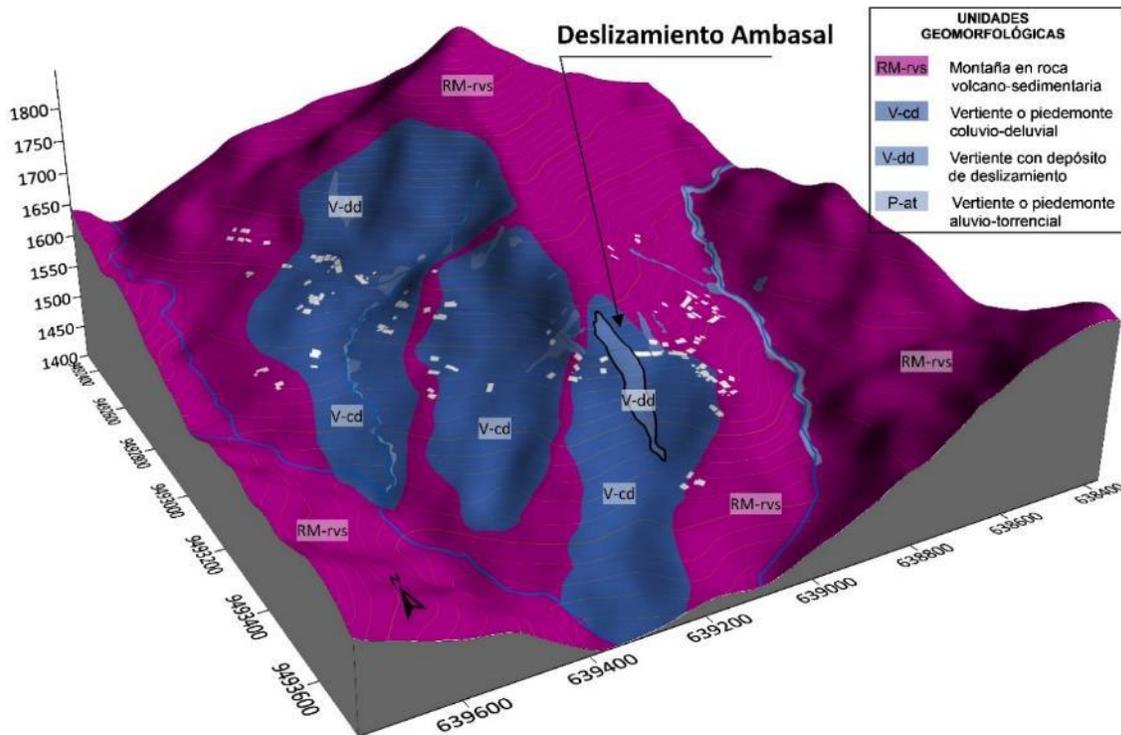
Figura10. Geformas delimitadas en el centro poblado Ambasal.

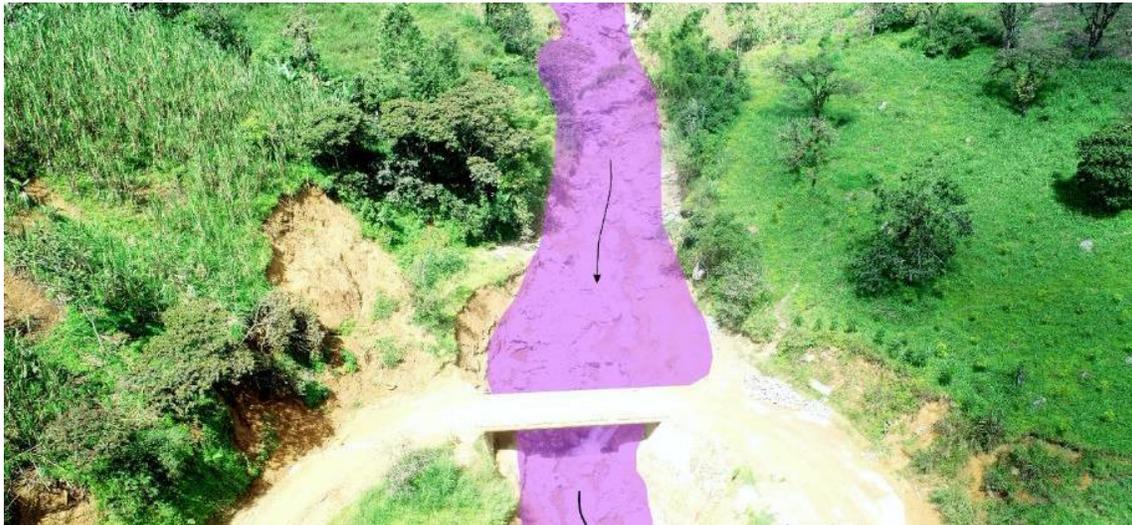
Es un flujo muy rápido a extremadamente rápido de detritos saturados, no plásticos (índice de plasticidad menor al 5%), que transcurre principalmente confinado a lo largo de un canal o cauce con pendiente pronunciada. Se inician como uno o varios deslizamientos superficiales de detritos en las cabeceras o por inestabilidad de segmentos del cauce en canales de pendientes fuertes. Los flujos de detritos incorporan gran cantidad de material saturado en su trayectoria al descender en el canal y finalmente los depositan en abanicos de detritos (figura 19).

Figura 19. Vista hacia las quebradas ubicadas en los alrededores del área evaluada.

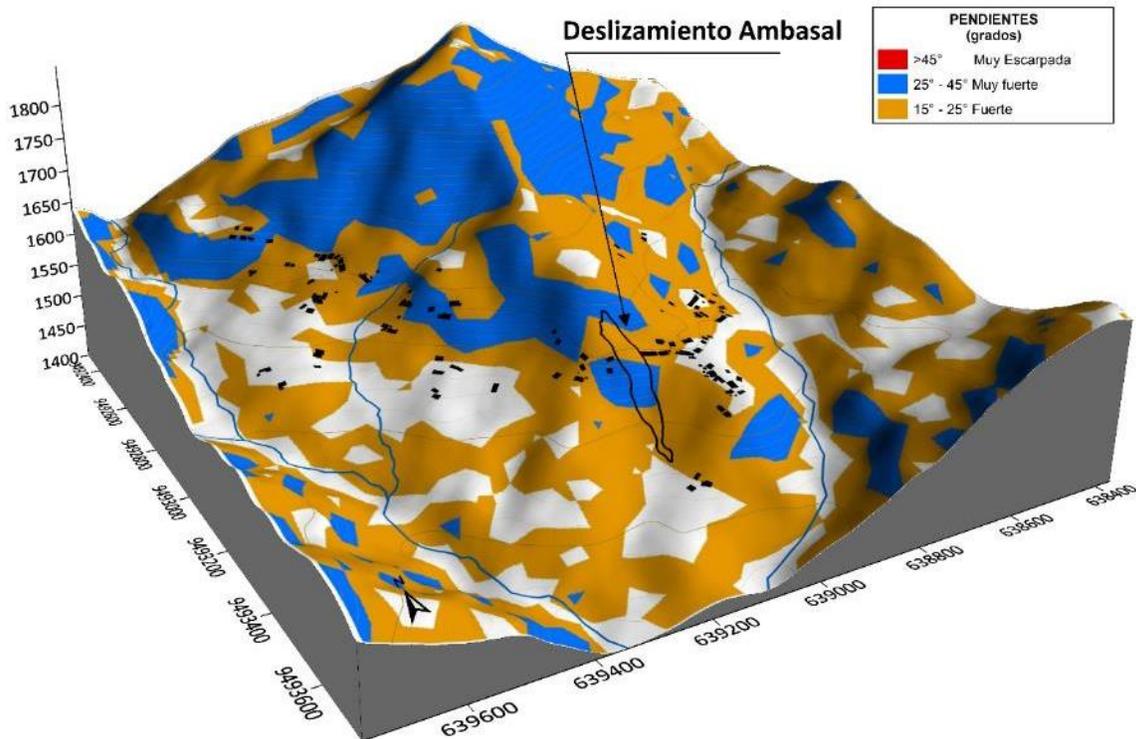
Las montañas en rocas volcánico – sedimentarias configuran laderas con pendientes fuertes a muy escarpadas que abarcan el 51% del área de estudio, mientras que, las pendientes muy fuertes a muy escarpadas alcanzan el 38% del total evaluado, los cuales hacen un total de 89% de laderas de montañas, sobre las que se cartografiaron deslizamientos antiguos y reciente (DRA), favorecidas por pendiente y gravedad (color azul) (figura 23).

Figura 23. Rangos de pendientes que condicionan la ocurrencia de movimientos en masa.

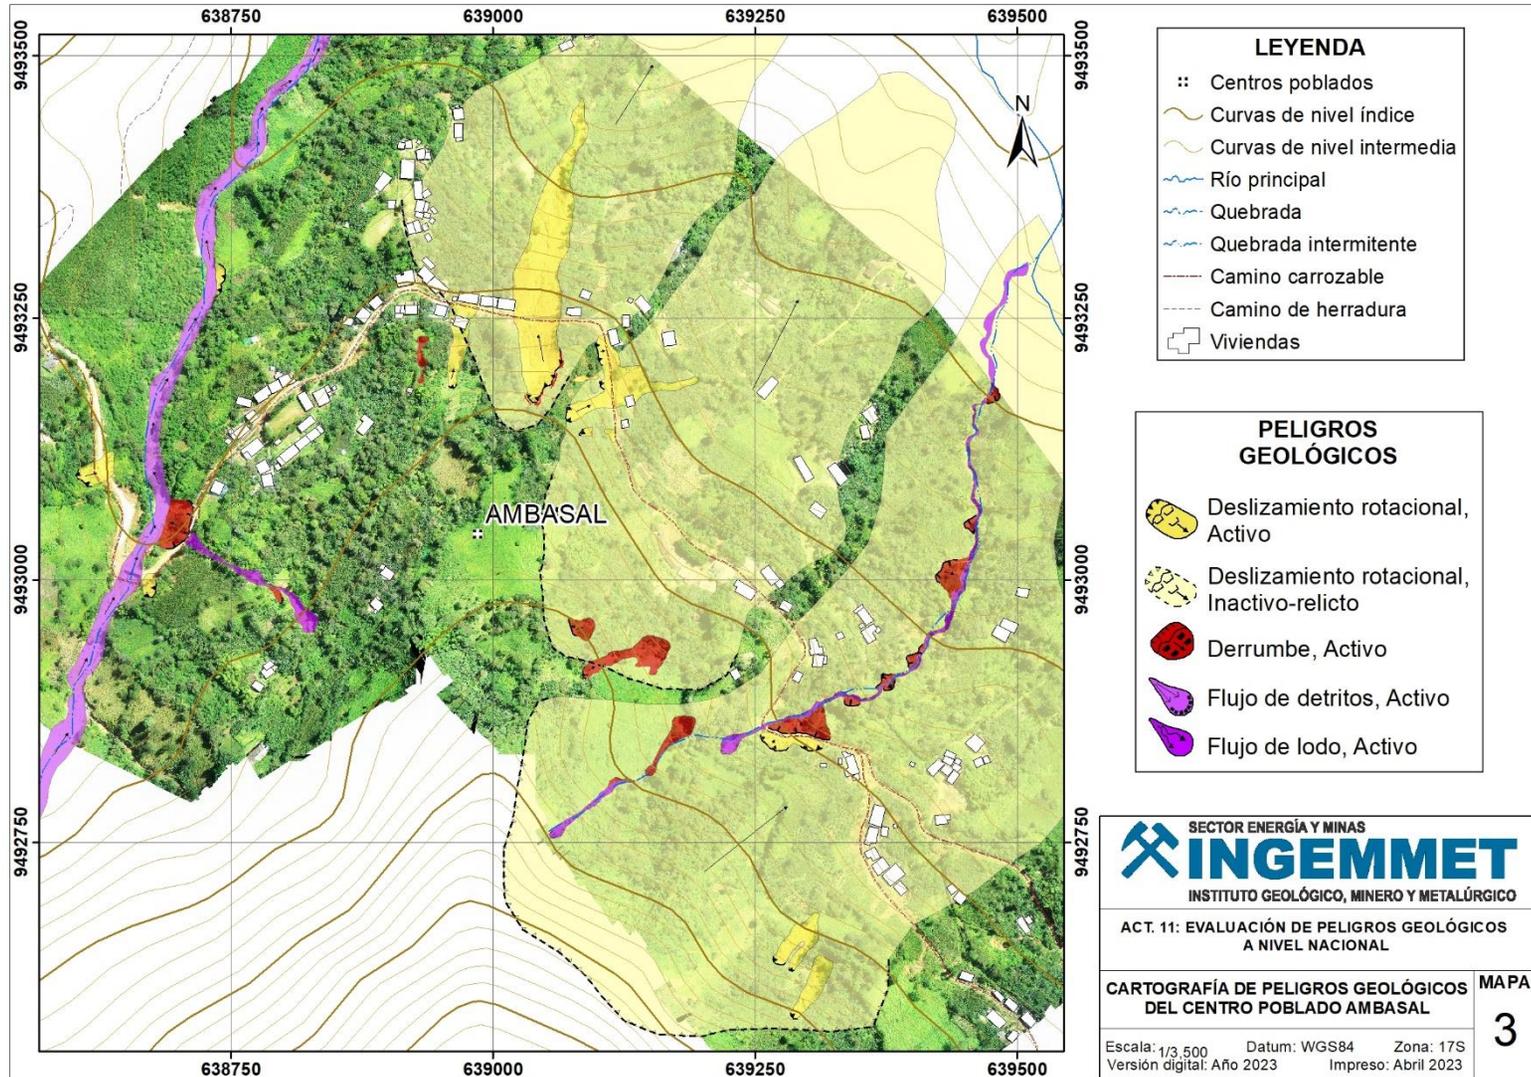
Mapa 3. Cartografía de peligros geológicos del área evaluada.

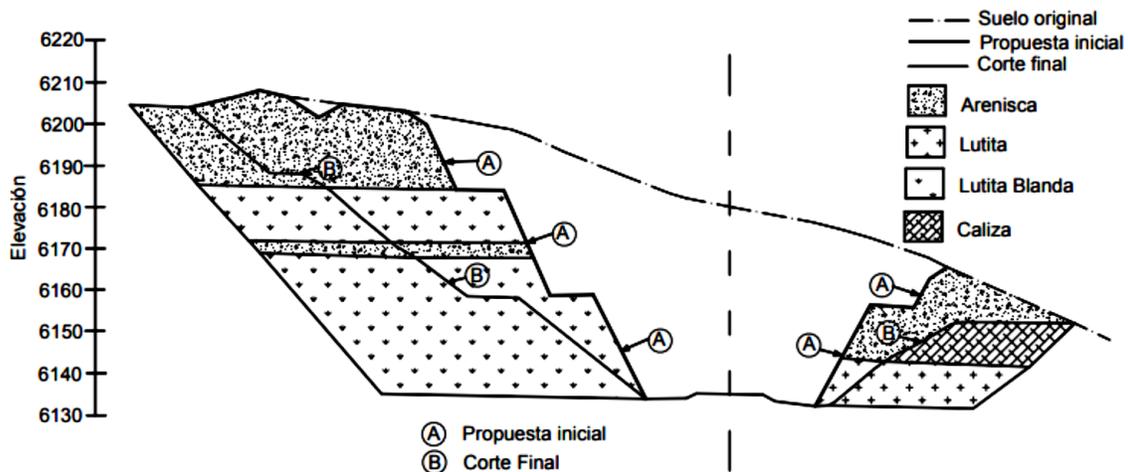
Figura 26. Talud con ángulo uniforme y talud con excavado de forma escalonada con bermas y bancos (Gonzáles, 2002).

Al disminuir la pendiente del talud, se disminuyen las fuerzas actuantes y adicionalmente el círculo crítico de falla se hace más largo y más profundo aumentándose en esta forma el factor de seguridad. El abatimiento se puede lograr por corte o por relleno (figura 26). Al disminuir la pendiente del talud debe analizarse si al bajar la pendiente no se está facilitando la activación o reactivación de fallas profundas. En todos los casos es conveniente la realización de análisis de estabilidad para determinar los efectos reales de la disminución de la pendiente.
