**Informe Técnico N° A7390**

# EVALUACIÓN DE PELIGROS GEOLÓGICOS POR DESLIZAMIENTO EN LA LOCALIDAD SALLIQUE

Departamento Cajamarca  
Provincia Jaén  
Distrito Sallique

JUNIO  
2023

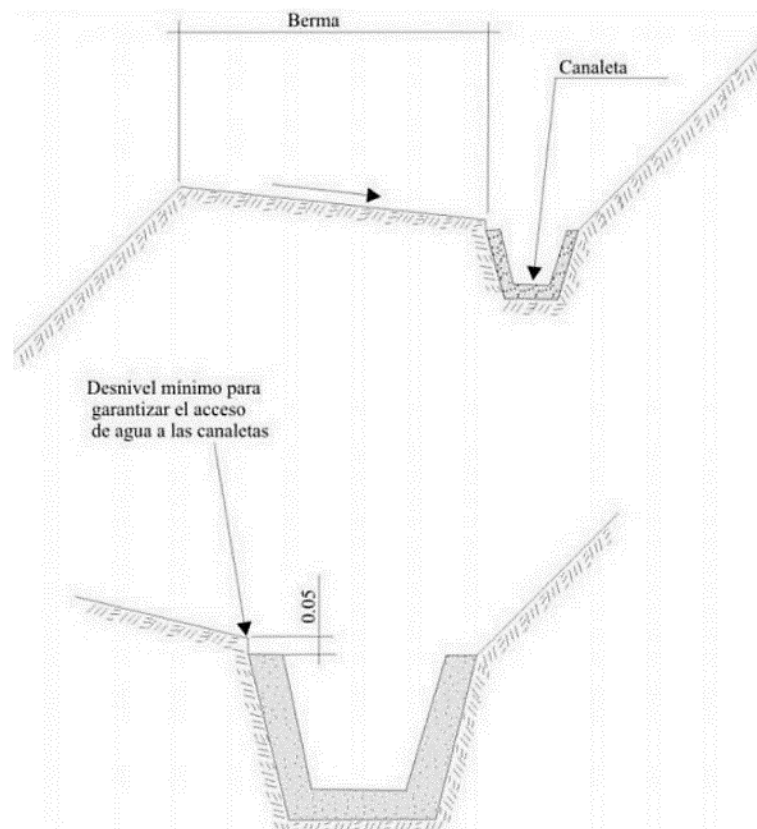
**Figura A1.** Detalle una canaleta de drenaje superficial (zanjas de coronación). Tomado de INGEMMET (2000).

Las zanjas construidas permiten la recolección de aguas superficiales, captan la escorrentía tanto de la ladera, como de la cuenca de drenaje arriba del talud y desvía el agua a las quebradas adyacentes al cuerpo de deslizamiento, evitando su infiltración, captando el agua de escorrentía, llevándola a un sitio lejos del deslizamiento. Éstas deben ser construidas en la parte superior al escarpe principal del deslizamiento (Figura A1). En las obras construidas - zanjas de drenaje es necesario impermeabilizar la caja hidráulica captando y evitando totalmente la infiltración de las aguas de escurrimiento la ladera, según las imágenes adjuntas.

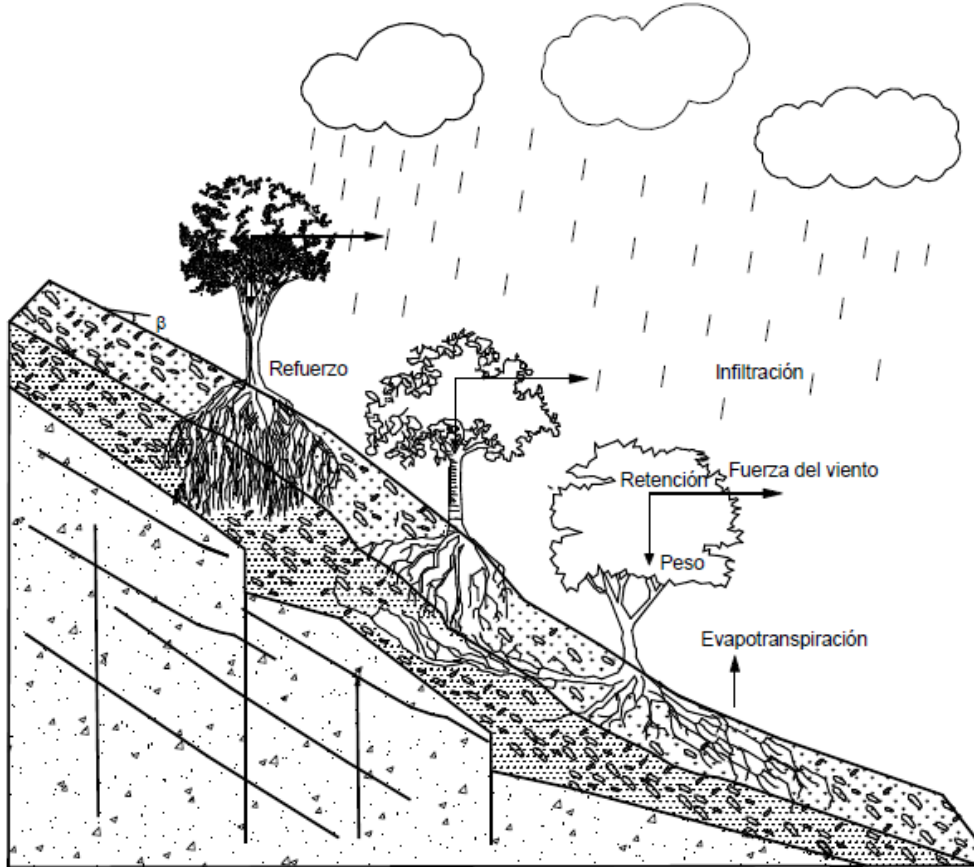
**Figura 1.** Estabilización de taludes utilizando vegetación. Fuente: Suarez, Díaz 2007.

Los árboles y arbustos de raíz profunda aportan una resistencia cohesiva significativa a los mantos de suelo más superficiales y al mismo tiempo, facilitan el drenaje subterráneo (Figura A2). reduciendo en esta forma la probabilidad de deslizamientos poco profundos (Suárez Díaz, 2007).
