Informe Técnico N° A7392

EVALUACIÓN DE PELIGROS GEOLÓGICOS EN EL CENTRO POBLADO DE POMABAMBA

Departamento Áncash
Provincia Pomabamba
Distrito Pomabamba

JUNIO
2023

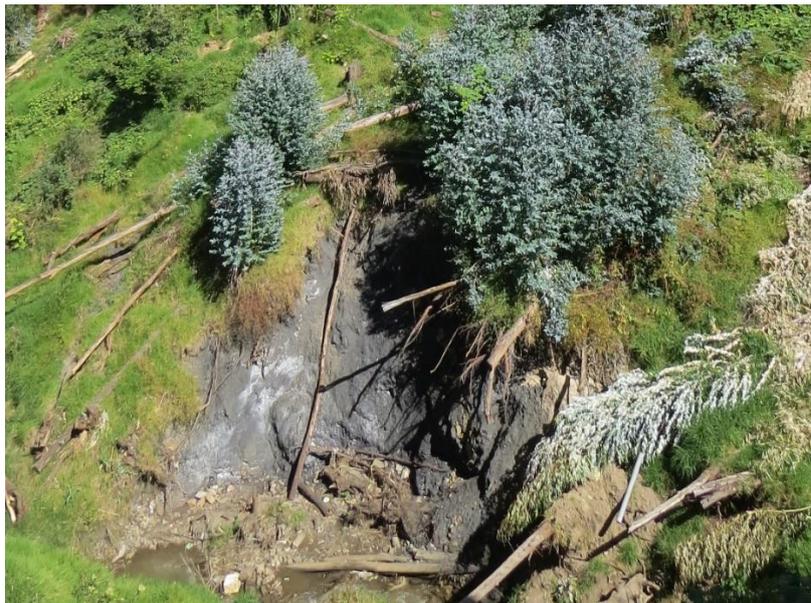
Según la Carta Nacional, hoja 18i. Wilson, et al,1995, refieren que esta formación está constituida por centenares de metros de cuarcitas, areniscas y arcillitas, con mantos de carbón (antracita), sobreyaciendo a la Fm. Oyón e infrayaciendo a la Fm. Santa, con ligera discordancia. En la fotografía 2 podemos ver un afloramiento potente de antracita en la margen derecha del río Pomabamba.

El grado de meteorización según la clasificación de la ISRM para esta litología sedimentario corresponde ROCA METEORIZADA (III). De acuerdo a la resistencia, los índices de campo tipifican nuestro material como ROCA BLANDA (R₂) a ROCA MODERADAMENTE DURA (R₃), por lo cual podemos describir que las rocas se tallan con dificultad con una navaja, al golpear con la punta del martillo se producen pequeñas marcas o puede fracturarse con un golpe fuerte del martillo, esto nos permite inferir que el rango de la resistencia a compresión simple del material comprende 5.0 MPa – 50 MPa.

Fotografía 2. Ventana donde es visible un nivel potente de Antracita que corresponde a la Fm. Chimú.

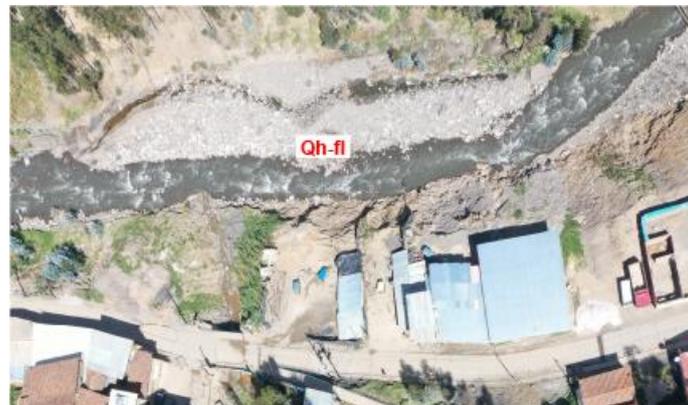
Conformados por gravas y arenas mal seleccionadas en matriz arenosa. Se le puede apreciar en el curso principal del río Pomabamba, formando parte de la llanura de inundación, así como de las terrazas fluviales (figura 10, fotografía 3). Su granulometría está compuesta por bloques (30%), gravas (30%), arenas (30%) y limo-arcilla (10%).

Fotografía 5. Vista aérea del río Pomabamba con depósitos fluviales.

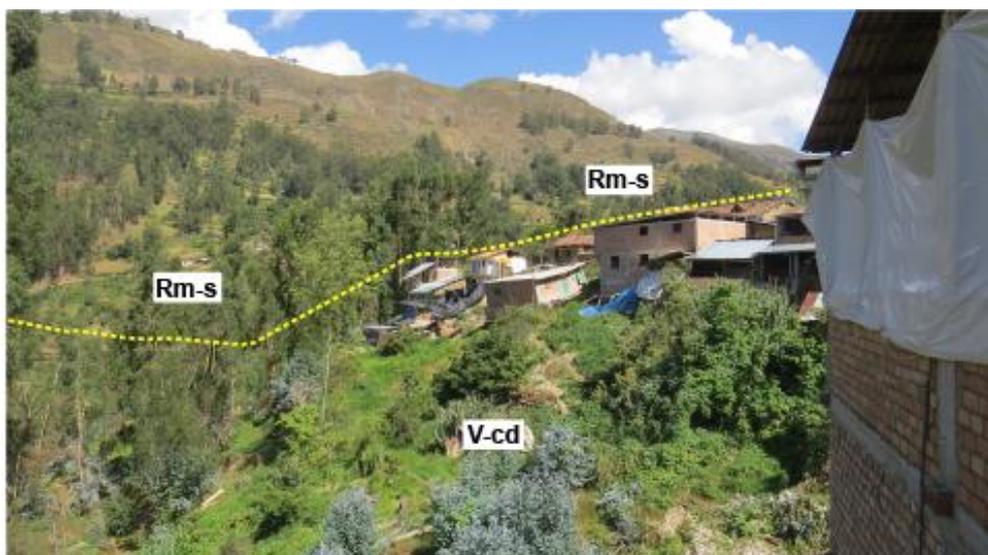
Fotografía 6. Vista con dirección al NW, donde se observa montañas en rocas sedimentarias (Rm-s) de la Formación Chimú, ubicada al oeste de la plaza de Pomabamba

En estas montañas, el plegamiento de las rocas superficiales no conserva rasgos reconocibles de las estructuras originales, sin embargo, estas pueden presentar localmente laderas controladas por la estratificación de rocas sedimentarias, sin que lleguen a constituir cadenas montañosas. El área evaluada corresponde a montañas en afloramientos de rocas sedimentarias de las formaciones Chimú y Chicama; sus relieves se encuentran asociados a procesos dominantes de erosión de laderas, derrumbes y deslizamientos. Se distribuyen en forma adyacente a las zonas de fuerte pendiente y se ubican al oeste y ese de la plaza principal de Pomabamba (fotografía 6).

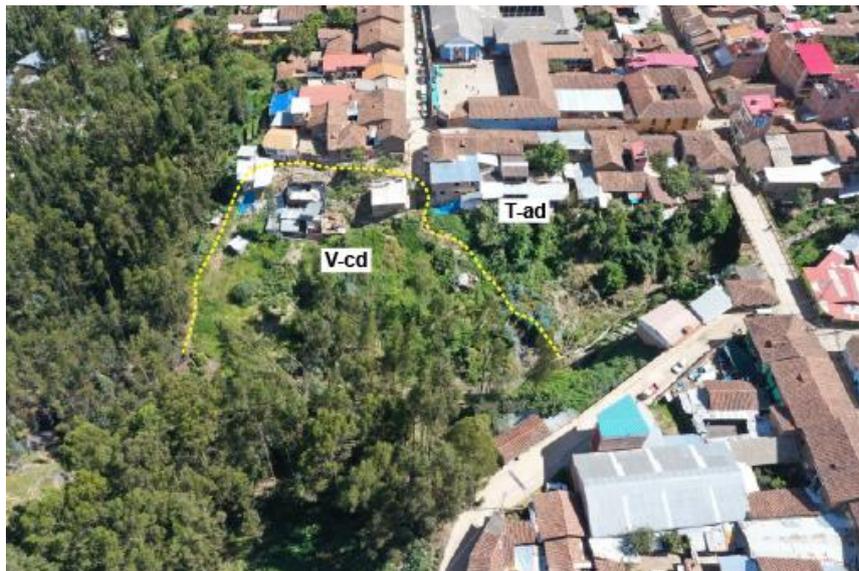
Fotografía 7. Vista aérea con dirección al N, donde se observa depósito coluvio-deluvial (V-cd).

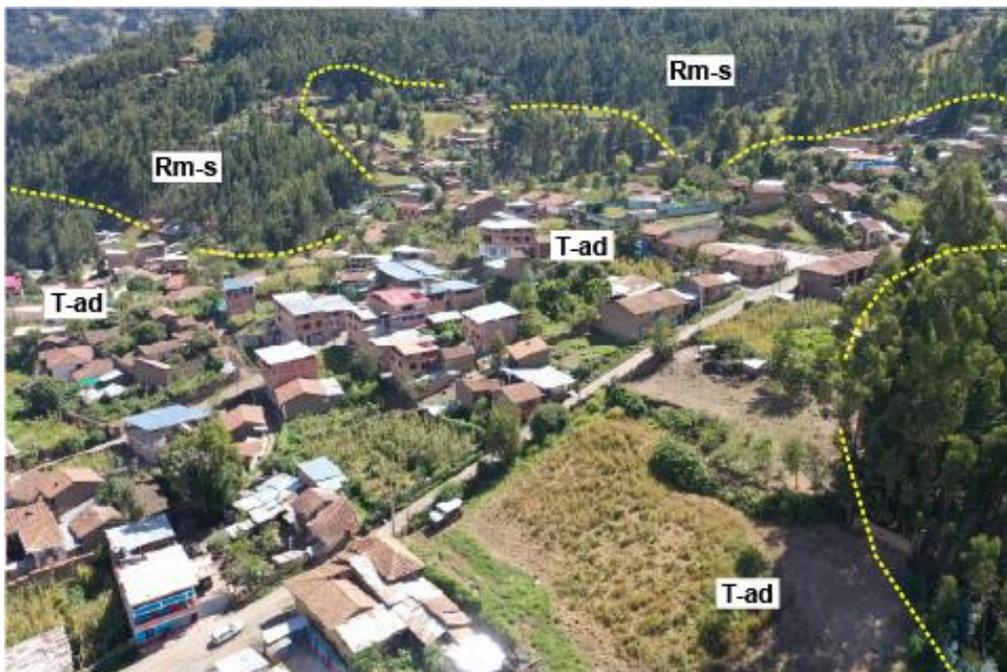
Fotografía 8. Vista de terraza tectónica (T-ad) en contacto con montaña en roca sedimentaria.

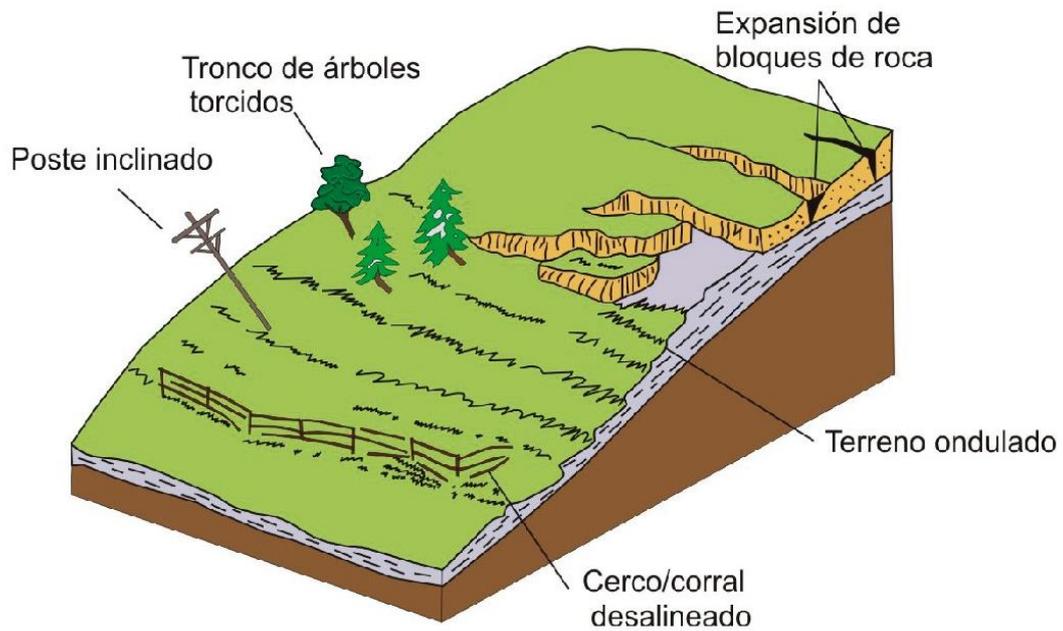
Figura 5. Esquema de un evento de reptación.

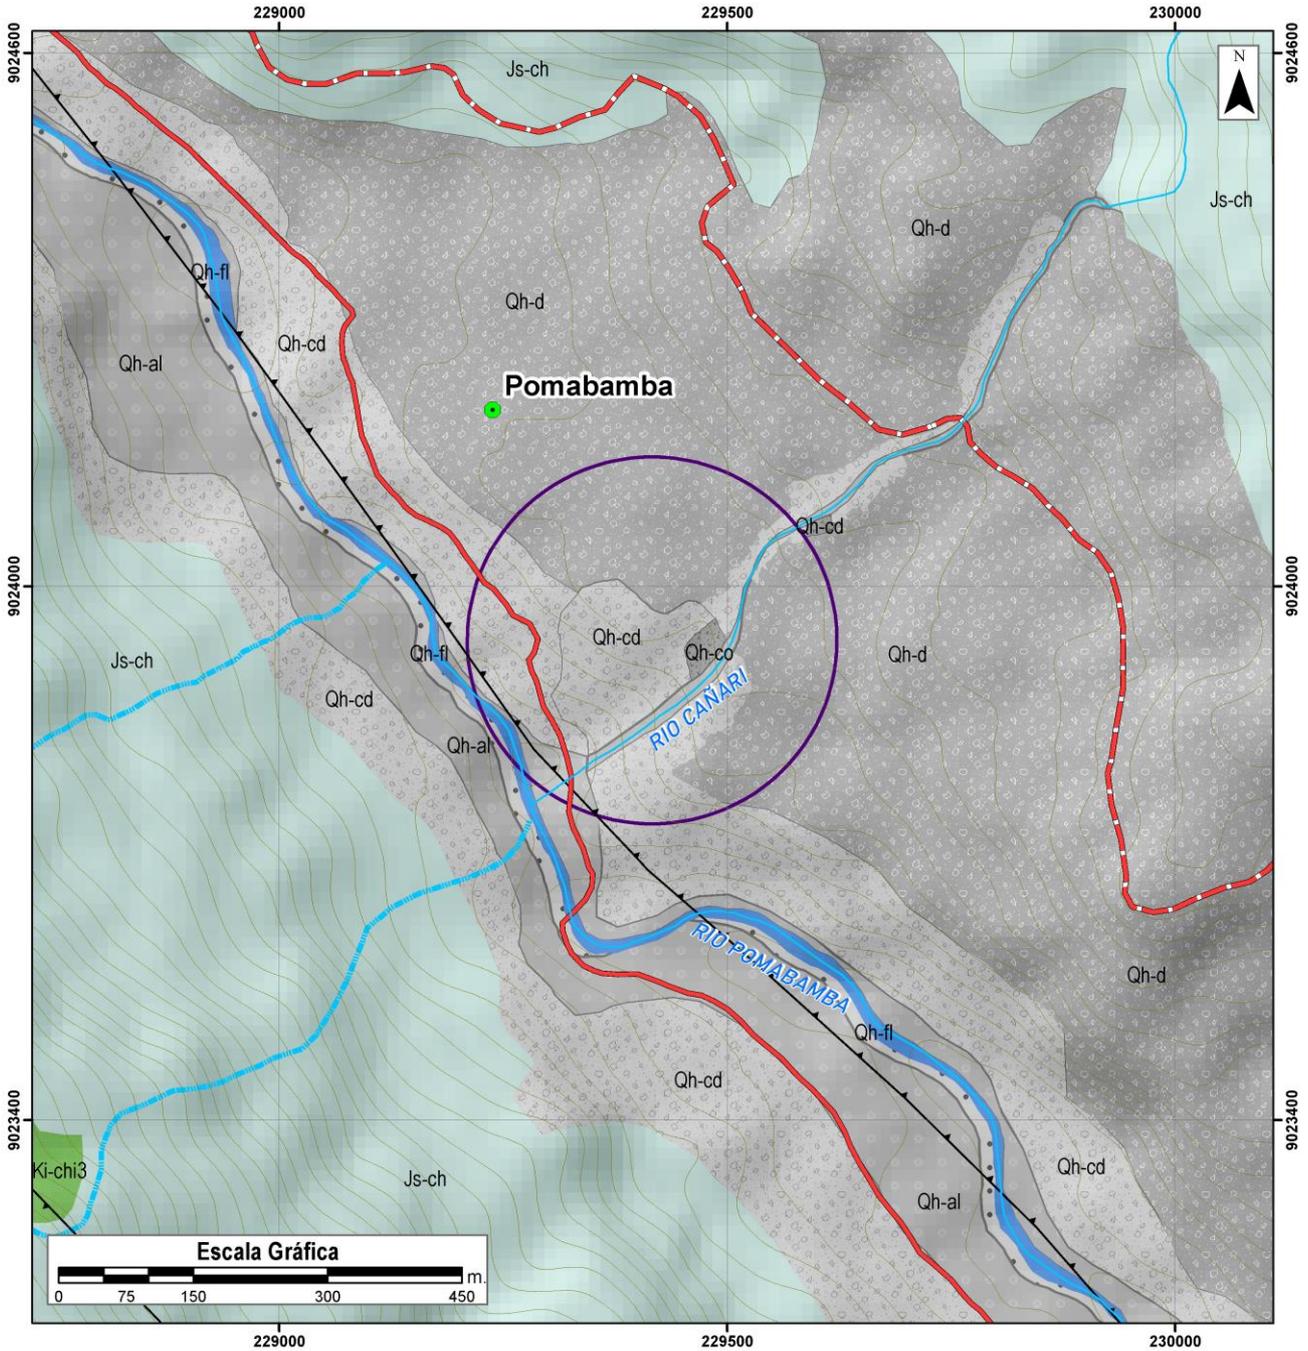
SECTOR ENERGÍA Y MINAS INGEMMET INSTITUTO GEOLÓGICO, MINERO Y METALÚRGICO DIRECCIÓN DE GEOLOGÍA AMBIENTAL Y RIESGO GEOLÓGICO		
DEPARTAMENTO ANCASH PROVINCIA POMABAMBA DISTRITO POMABAMBA		
MAPA LITOLÓGICO		
Escala: 1/5,000	Elaborado por: Huayta, R.	MAPA 04
Proyección: UTM Zona 18 Sur Datum: WGS 84		
Versión digital 2023 Impreso: Junio 2023

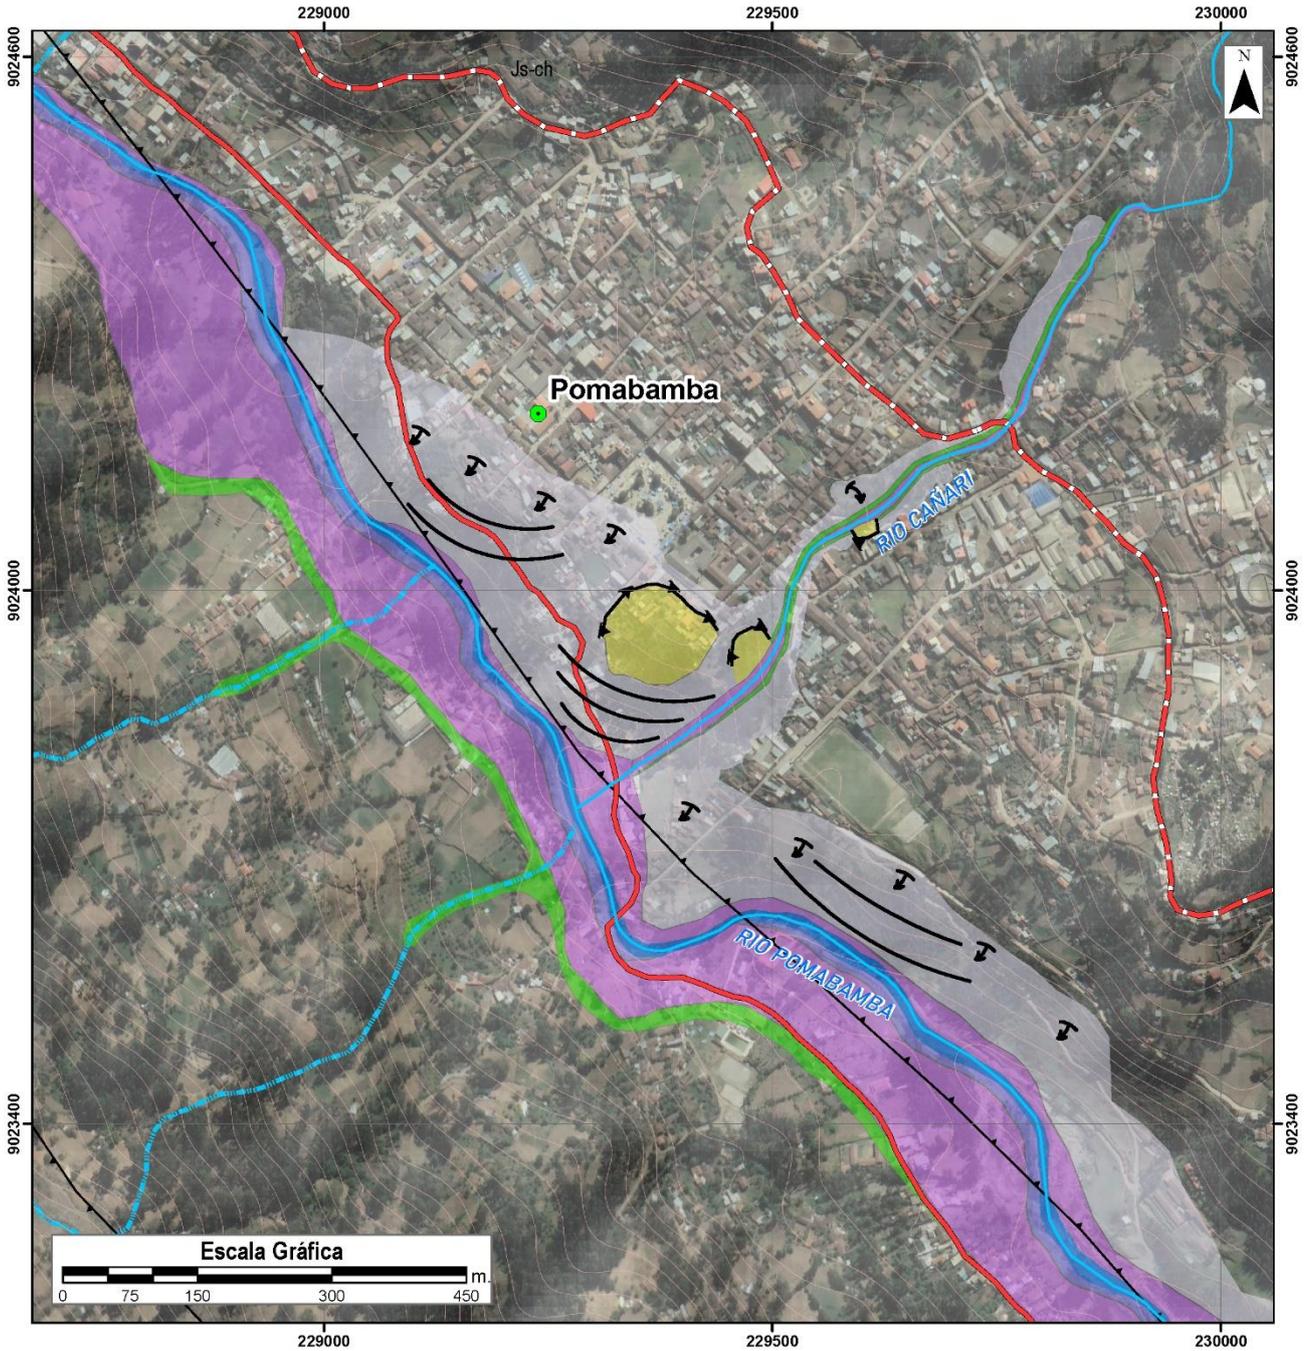
LEYENDA	
	Avalancha de detritos Inactivo latente
	Erosión de ladera Activo
	Flujo de detritos Inactivo latente
	Deslizamiento rotacional Activo
	Reptación Activo
