**Informe Técnico N° A7394**

# EVALUACIÓN DE PELIGROS GEOLÓGICOS EN EL CASERÍO SAN ANTONIO DE JUPROG

Departamento Áncash  
Provincia Huari  
Distrito San Marcos

JUNIO  
2023

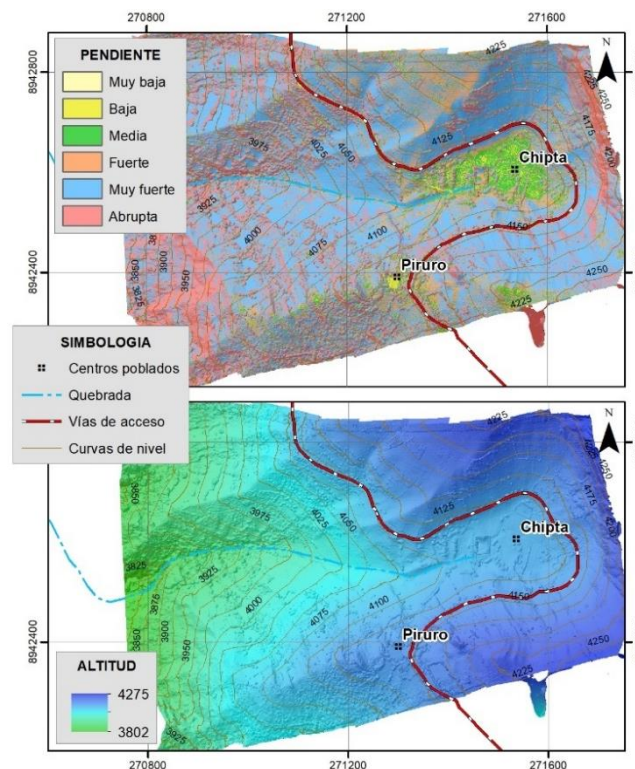
Figura 5. A) Mapa de pendientes de los sectores Chipta y Piruro. B) Mapa de elevaciones de los sectores Chipta y Piruro.

El evento más reciente (caída de rocas) en el sector de Chipta, inicia a una altura de 4200 m s.n.m. y finaliza a 4100 m s.n.m., evidenciado por bloques de hasta 0.80 m.

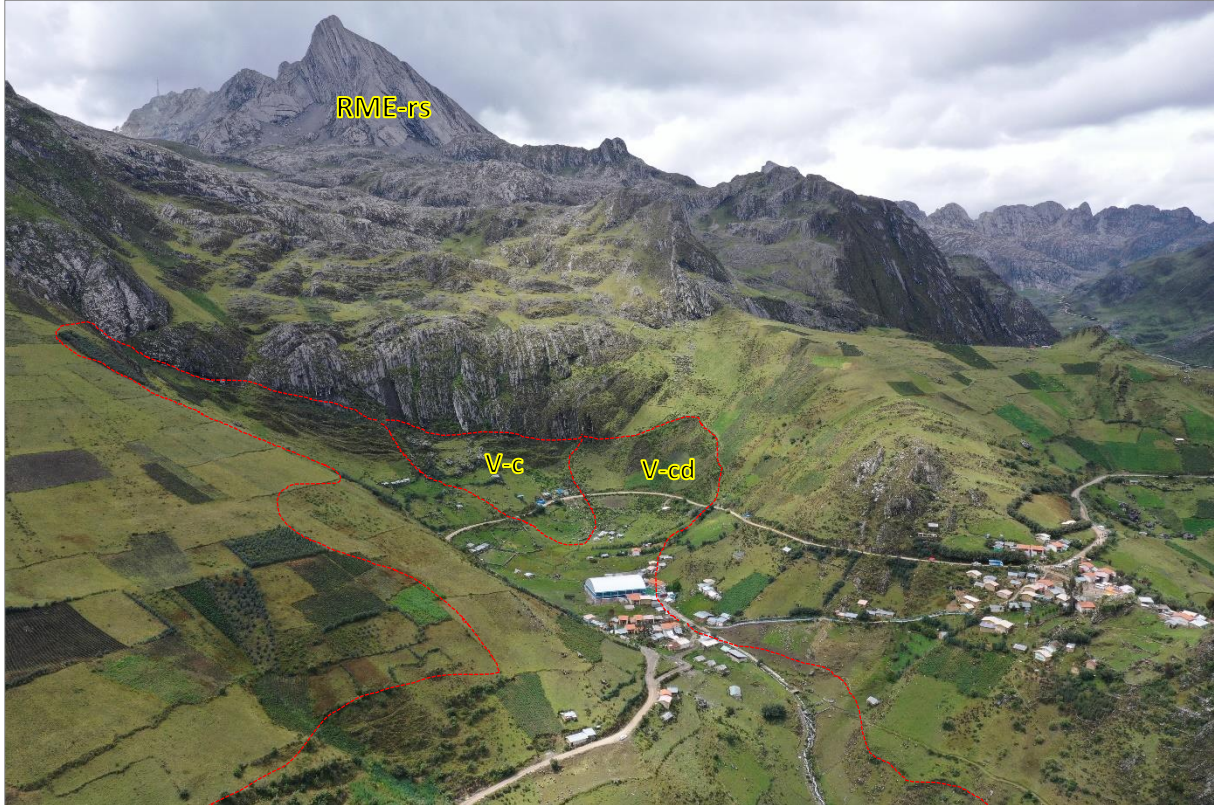
Se observan en las laderas de los sectores que delimitan Chipta y Pillayacu, en forma de derrumbes y deslizamiento, de formas onduladas e inclinación fuerte (25°).

**Figura 7.** Vista con dirección al noreste, se observa subunidades geomorfológicas conformadas por montaña estructural en roca sedimentaria (ME-rs) y Vertiente coluvio deluvial.

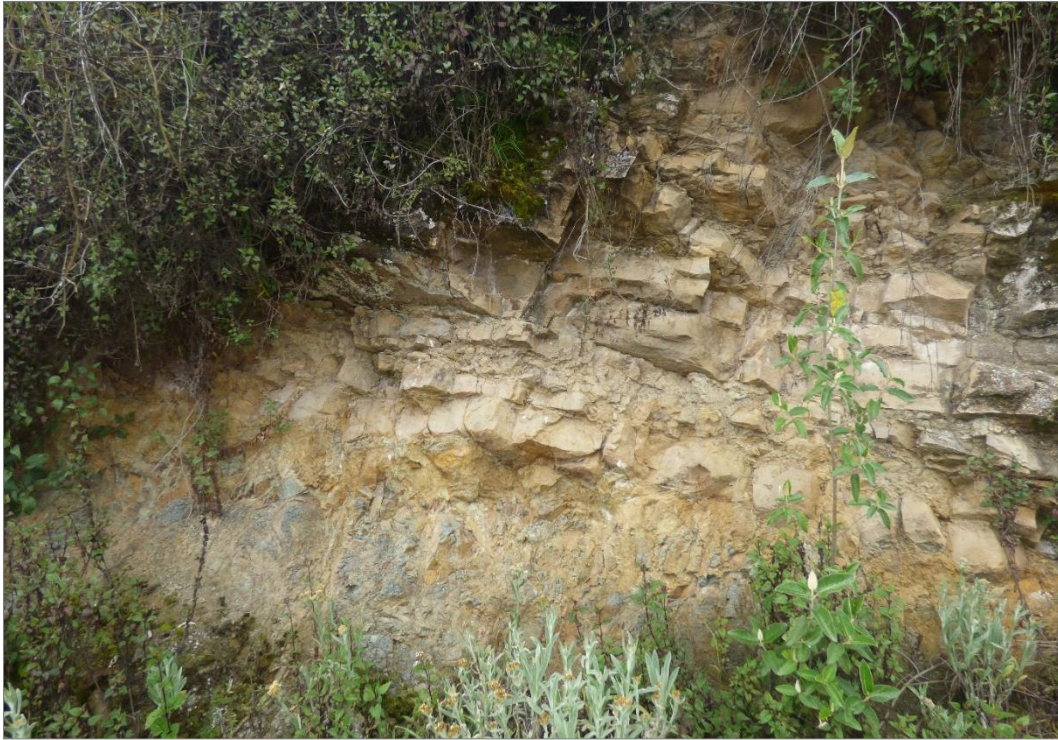
Los sectores de Jatun Piruro y Piruro se encuentran asentadas sobre esta Unidad, las areniscas se presentan de ligera a moderada meteorización y medianamente fracturadas, sin

embargo, las lutitas y limolitas se presentan muy fracturadas y meteorizadas; ello hace que en conjunto el macizo rocoso sea considerado de regular calidad geotécnica.

**Fotografía 2:** Areniscas cuarzosas de grano medio a fino, intercaladas con limoarcillitas grises, negras, verdes y rojas.

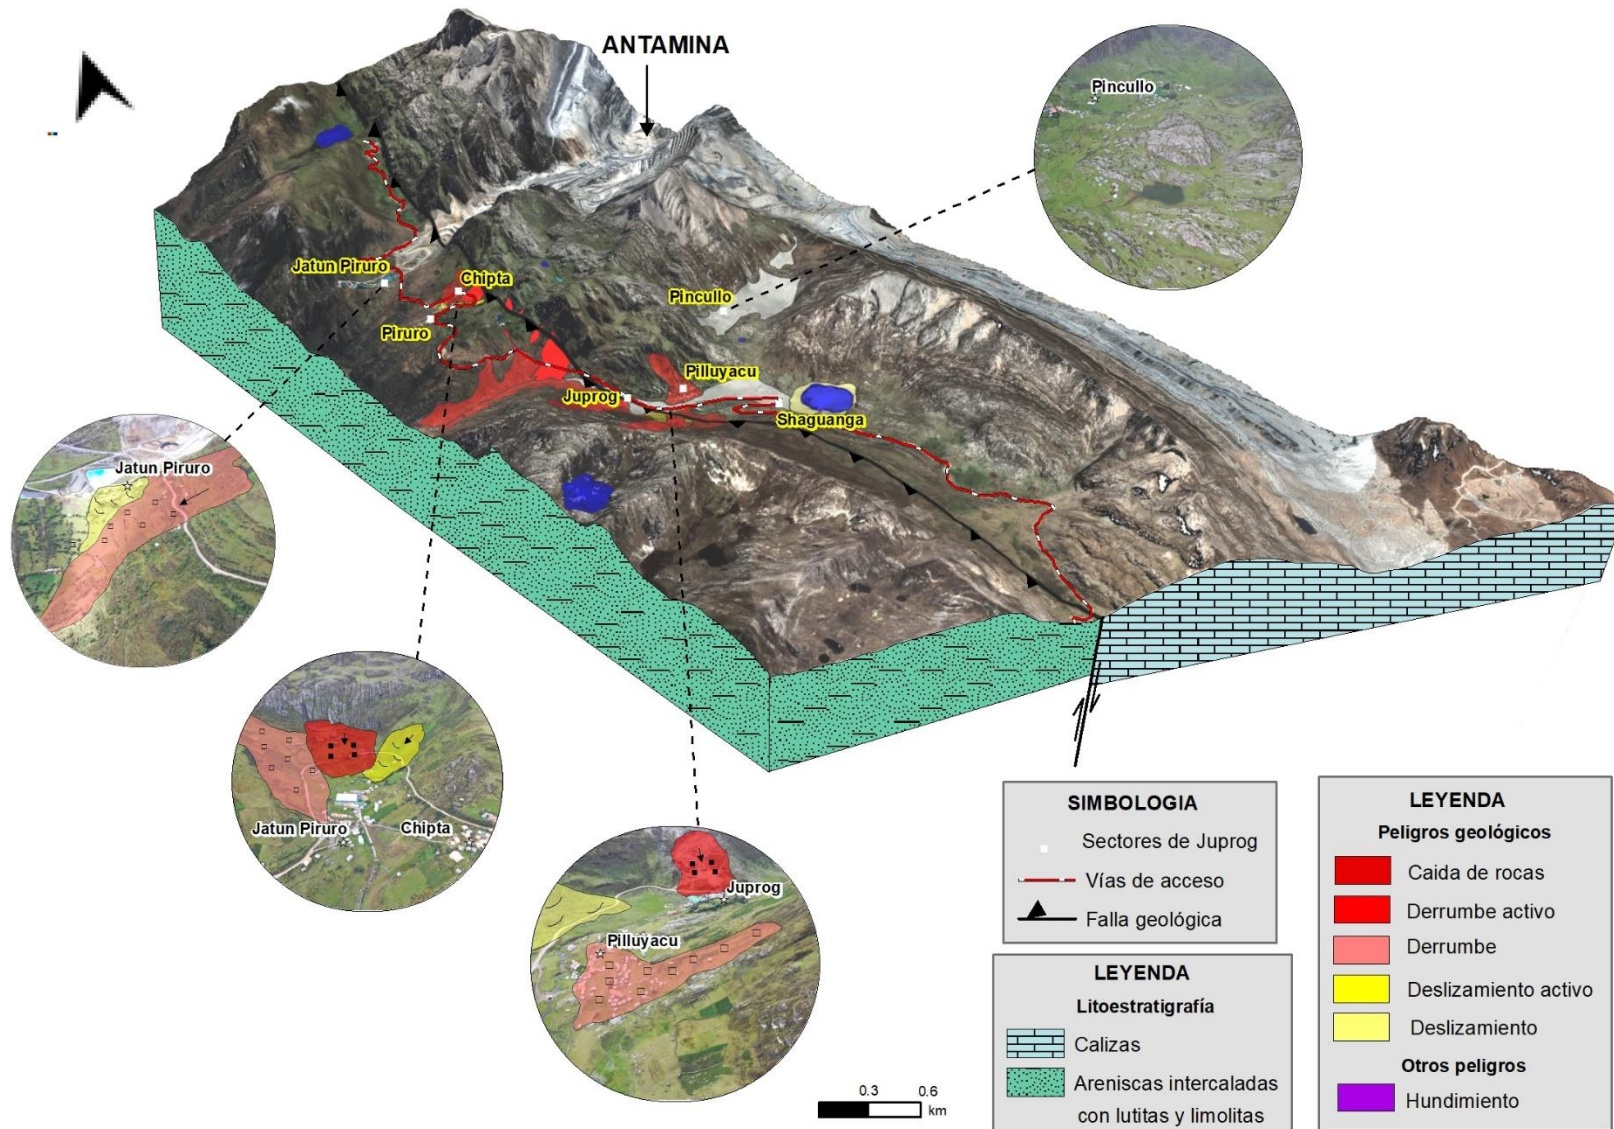
**Figura 9.** Peligros geológicos por movimientos en masa y otros peligros geológicos identificados en el caserío de San Antonio de Juprog.

En la figura 9, se muestra los siete sectores con eventos identificados, detallados a continuación:

**Shaguanga:** Parte de las viviendas del sector se encuentran sobre calizas fracturadas de la Formación Jumasha, y sobre depósito fluvio-glaciar. Se observan viviendas con paredes agrietadas.
