Informe Técnico N° A7401

EVALUACIÓN DE PELIGROS GEOLÓGICOS EN EL CAMPUS UNIVERSITARIO DE LA FACULTAD DE CIENCIAS AGRARIAS DE LA UNIVERSIDAD NACIONAL DE HUANCAMELICA

Distrito Acobamba, provincia de Acobamba, departamento Huancavelica

Elaborado por la Dirección
de Geología Ambiental y
Riesgo Geológico del
Ingemmet

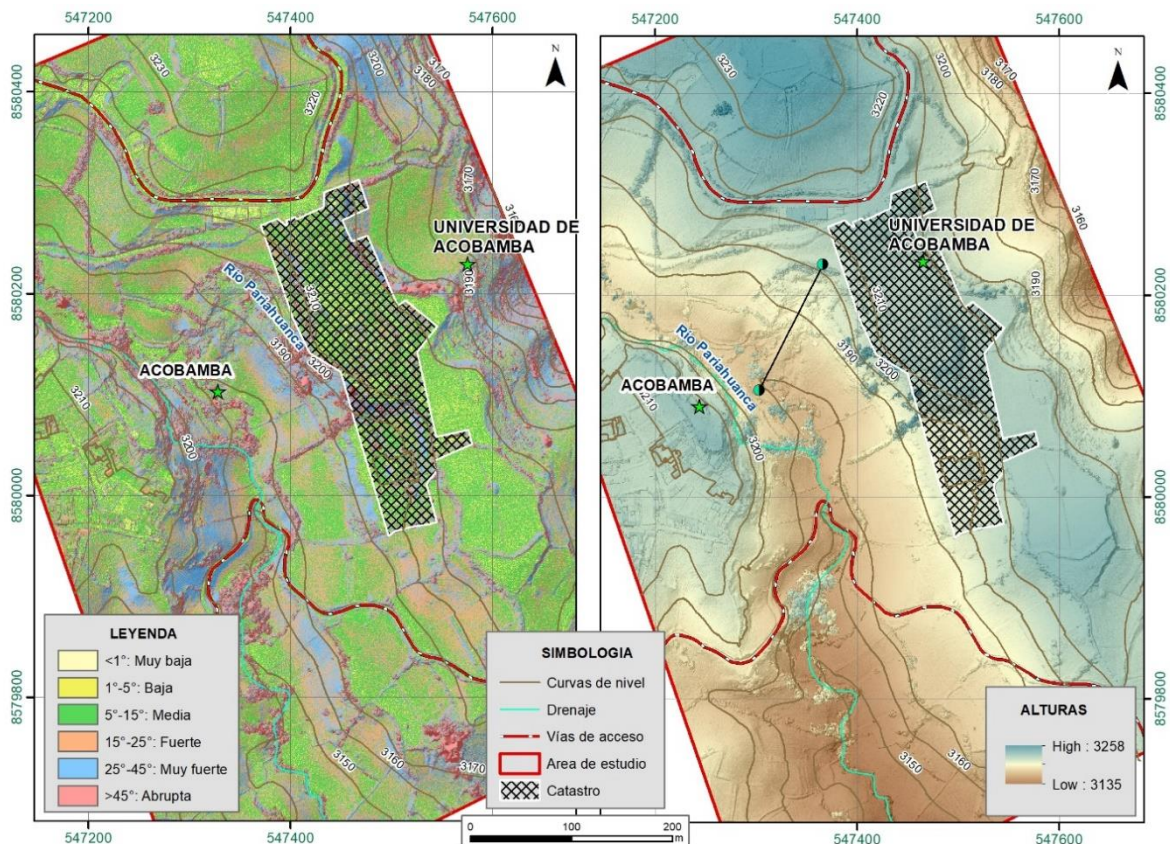
Figura 3. A) Mapa de pendientes de la Facultad de Ciencias Agrarias. B) Mapa de elevaciones de la Facultad de Ciencias Agrarias

En la figura 3A, se muestra el mapa de pendientes del actual relieve del campus universitario Común Era Facultad de Ciencias Agrarias, elaborado en base al modelo de elevación digital de 0.07 m de resolución, obtenido a través de fotogrametría (Dron); donde se muestra que la cima donde se emplaza la infraestructura de la Facultad de Ciencias Agrarias presenta pendiente media (5°-15°), con un cambio de pendiente fuerte (15°-25°) en la ladera suroeste, lo que condicionó la ocurrencia de movimientos en masa.

En la figura 3B, se presenta el mapa de alturas del área de estudio, que incluye el campus universitario Común Era Facultad de Ciencias Agrarias, clasificados en tres niveles altitudinales, con la finalidad de visualizar la extensión con respecto a la diferencia de elevaciones. Se observa que el deslizamiento desarrollado en la ladera suroeste de la Facultad inicia a una altura de 3200. Mientras que, la Facultad de Ciencias Agrarias de Acobamba de encuentra a 3220 m.

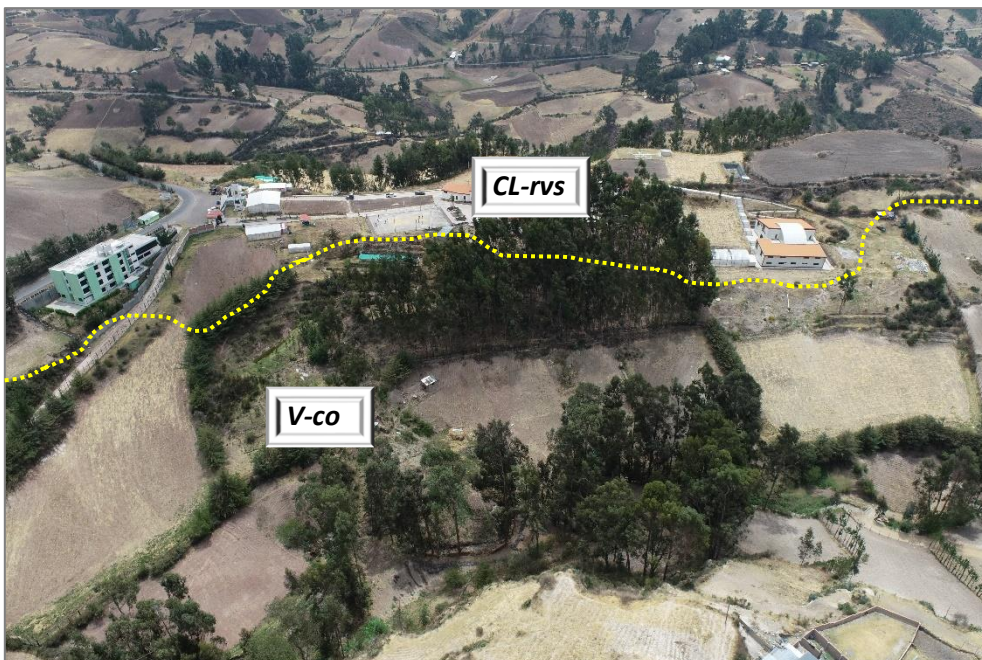
Figura 4. Subunidades geomorfológicas del área de estudio. CV-rvs: Colina y lomada en roca vulcano – sedimentaria. V-co: Vertiente coluvial.

Vertiente coluvial (V-c): Corresponde a los paisajes originados por procesos gravitacionales, varían de pequeños a grandes dimensiones, probablemente detonados por lluvias excepcionales y/o prolongadas o actividad sísmica.

Estas geoformas se evidencian en la ladera suroeste (en dirección a la quebrada Chillcahuayco) que limita la cima donde se encuentra el campus universitario Común Era Facultad de Ciencias Agrarias. Así mismo, se observa en la ladera noroeste.
