**Opinión Técnica N° 5-2023**

# EVALUACIÓN DE PELIGROS GEOLÓGICOS POR MOVIMIENTOS EN MASA EN EL DESLIZAMIENTO DE ACHOMA Y EL SECTOR COLLPANE

Departamento Arequipa  
Provincia Caylloma  
Distrito Achoma

Julio  
2023

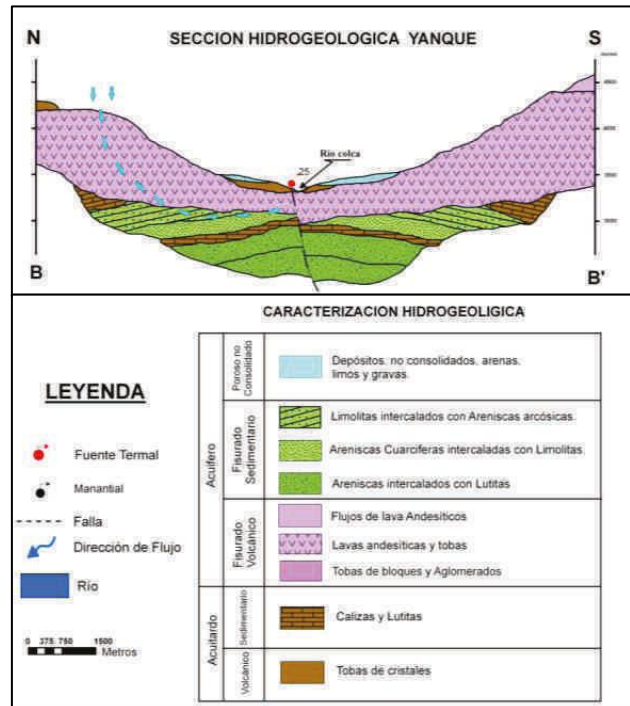
Para entender el comportamiento hidrogeológico de las aguas frías y termales, en inmediaciones del sector Achoma-Yanque. Se debe considerar la sección hidrogeológica B-B', donde las aguas que circulan por medio del acuífero volcánico infiltran a profundidades superiores a 2500 metros adquiriendo alta temperatura (41°C). Estas aguas en profundidad entran en contacto con areniscas y lutitas del Grupo Yura, (figura 2) donde adquieren predominancia sulfatada sódica, sin descartar que también tengan contacto con calizas, lutitas y rocas relacionadas a fluidos hidrotermales. Los niveles de descarga del piso impermeable lo forman los acuitardos sedimentarios cuya surgencia se produce por medio de una falla inferida de dirección este oeste. Esta fuente aflora en la margen derecha del río Colca a 17 m del cauce del río.

**Figura 2.** Secciones hidrogeológicas transversales al valle del Colca, modificado de Peña et al, (2010).

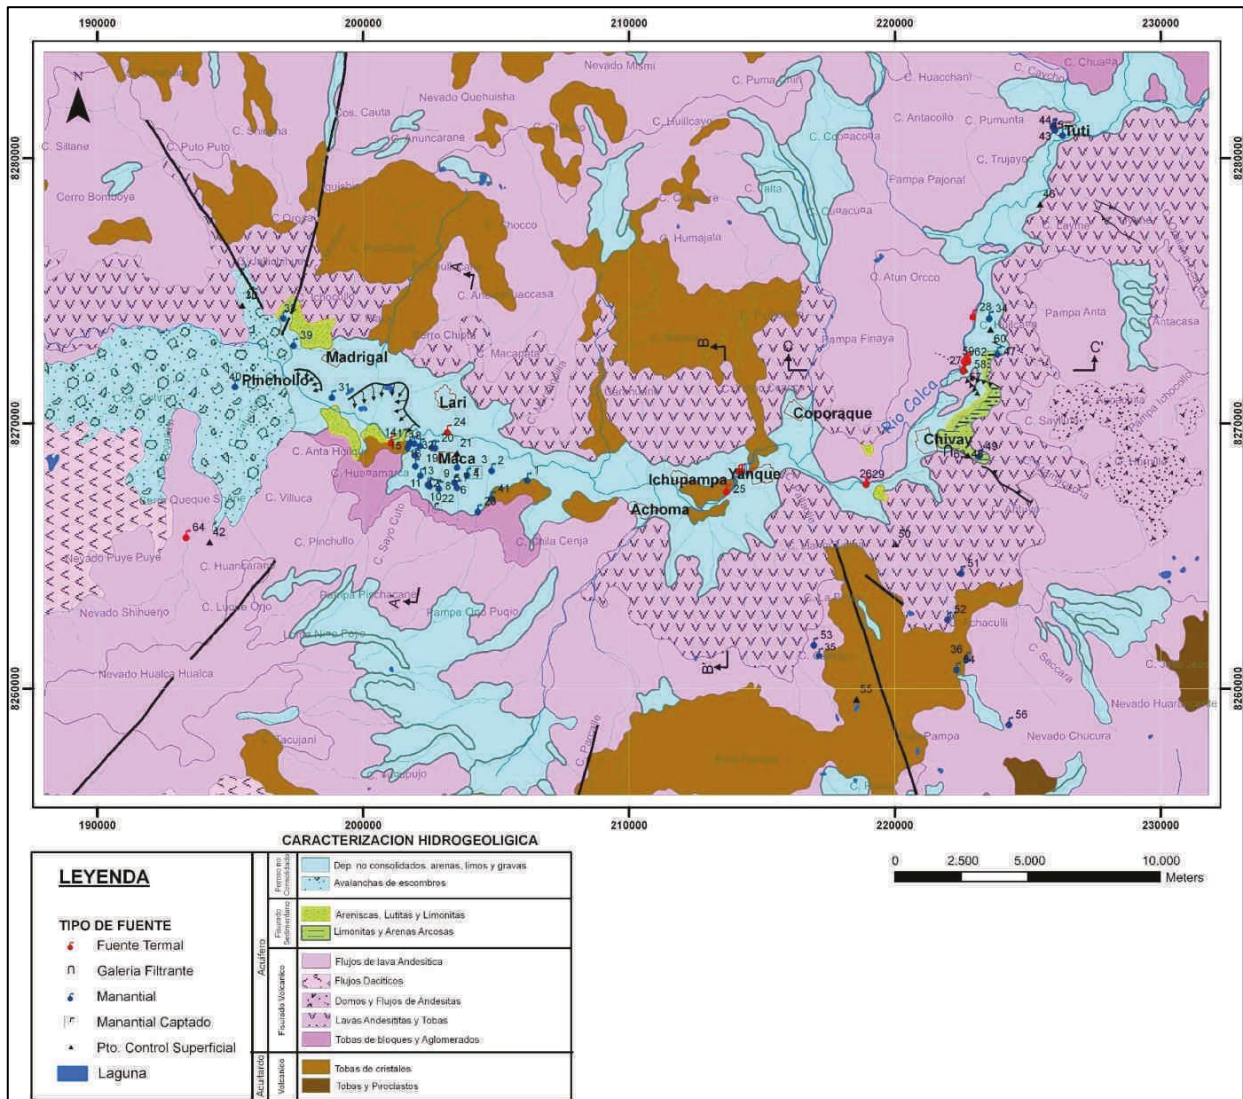
**Mapa 1.** Mapa Hidrogeológico del valle del Colca, Peña et al, (2010).

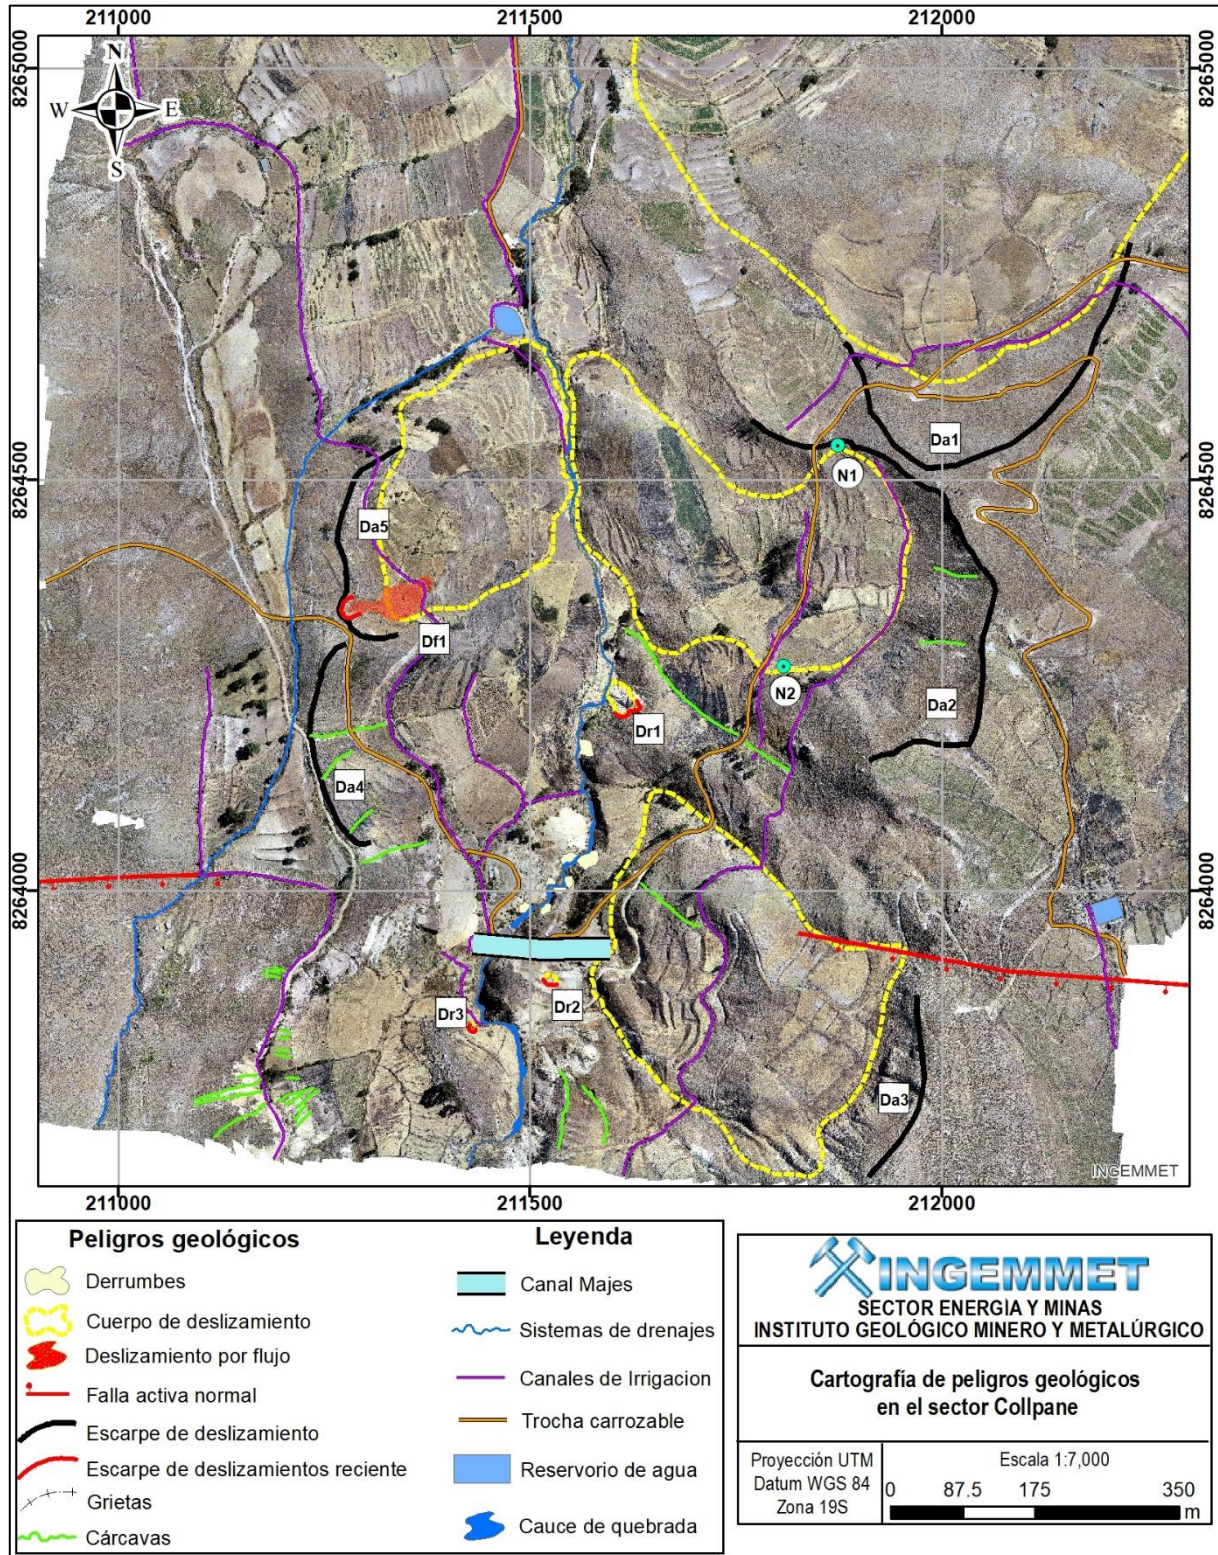
En junio del presente año, nuevos trabajos de campo permitieron ver la situación actual del peligro geológico por deslizamiento. Se contrastó el estado de los deslizamientos. De esta manera se confirmó la reactivación del deslizamiento Da3, (figura 4). Se evidenciaron grietas con aperturas que varían entre 1 cm y 30 cm, extendidas con longitudes de hasta 500 m, siguiendo una forma de herradura, que exhibe un deslizamiento rotacional antiguo. El cual posee las siguientes características: (**revisar Anexo 1 - Mapas 3 y 4**).

**Mapa 3.** Cartografía de peligros geológicos en el sector Collpane. Informe técnico N° A7115. INGEMMET (2021).

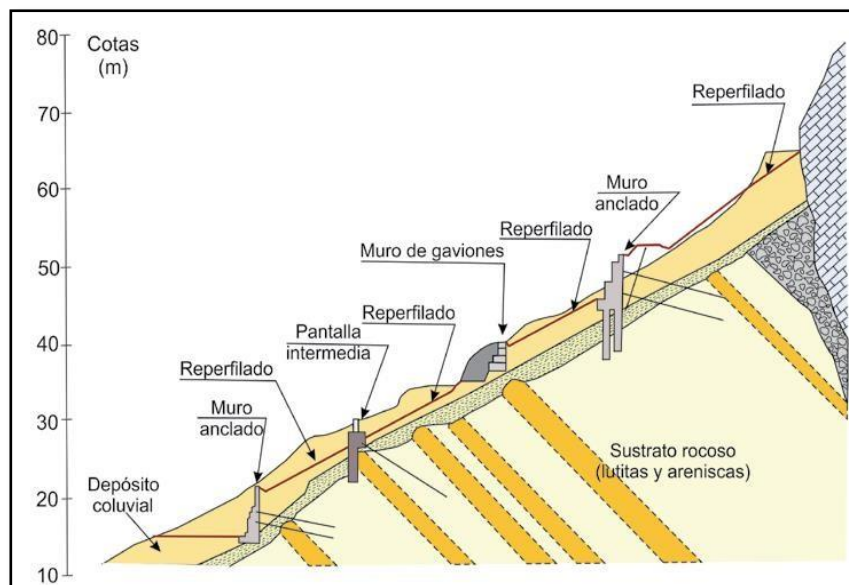
**Figura 11.** Esquema de las medidas de contención de un deslizamiento en suelo coluvial arcillo-limoso con sustrato formado por lutitas y areniscas. Rodríguez, Ortiz, 1997.

- a) En el caso de los deslizamientos no muy rápidos y poco profundos, son recomendables las obras de drenaje superficial sobre la masa deslizada que debe realizarse una vez que estas se han estabilizado (zanjas de sistema de drenaje perimetrales, en espina de pez) y la modificación de la geometría al actuar sobre dos de los factores principales que condicionan las inestabilidades. Otras medidas, como la instalación de anclajes y bulones, son recomendables en caso de inestabilidades en macizos rocosos para evitar los deslizamientos y desprendimientos de bloques; no son efectivas en deslizamientos en suelos (a no ser que se instalen sobre muros o vigas que reparan las fuerzas de forma uniforme); en este último caso son más efectivos los elementos resistentes como pilotes, muros o pantallas.

En la figura 11 se presenta un esquema de la estabilización de un extenso deslizamiento superficial en suelos residuales limo-arcillosos. Las medidas de corrección o estabilización de laderas están encaminadas a prevenir los procesos y mitigar los daños. Cabe mencionar que los deslizamientos o flujos de dimensiones importantes, incluso con velocidades muy bajas, son muy difíciles o imposibles de detener.

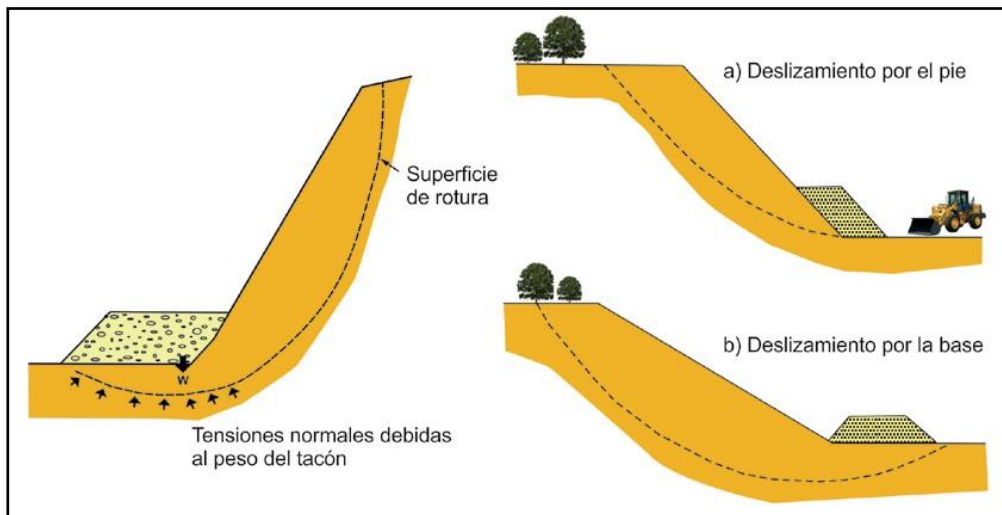
**Figura 12.** Efecto de una escollera sobre la resistencia del terreno, en el pie de un talud (izquierda), colocación de escollera según el ángulo de rozamiento interno del terreno (derecha). Ayala, 2003.

- b) Otra medida es la construcción de escolleras en el pie del talud. Puede efectuarse en combinación con el descabezamiento del talud o como medida independiente (figura 12).

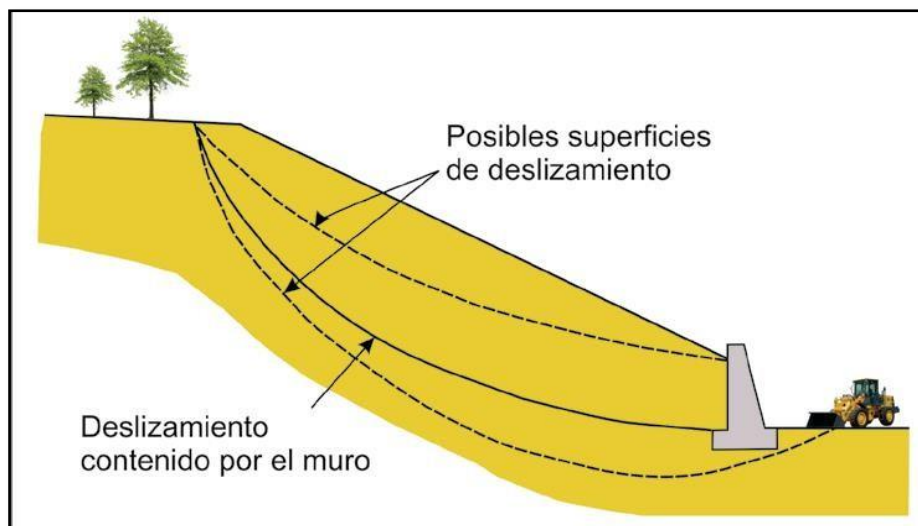
**Figura 13.** Control de un deslizamiento mediante un muro. Ayala, 2003.

- c) En ocasiones se emplean muros; para estabilizar deslizamientos existentes o potenciales al introducir un elemento de contención en el pie, como se muestra en la figura 13. Sin embargo, esta medida puede tener varios inconvenientes a la hora de la construcción ya que al excavar en el pie del talud puede favorecer la inestabilidad hasta que el muro esté completamente instalado. Además, el muro puede no ser capaz de evitar posibles deslizamientos por encima o por debajo del mismo, como se aprecia en la figura 13.
