Informe Técnico N° A7404

EVALUACIÓN DEL PELIGRO GEOLÓGICO POR MOVIMIENTOS EN MASA EN LOS SECTORES RESIDENCIAL DERRAMA MAGISTERIAL, PROLONGACIÓN VÍA DE EVITAMIENTO Y IV CENTENARIO – TRES ESQUINAS DE LA CIUDAD DE CHACHAPOYAS

Departamento Amazonas
Provincia Chachapoyas
Distrito Chachapoyas

AGOSTO
2023

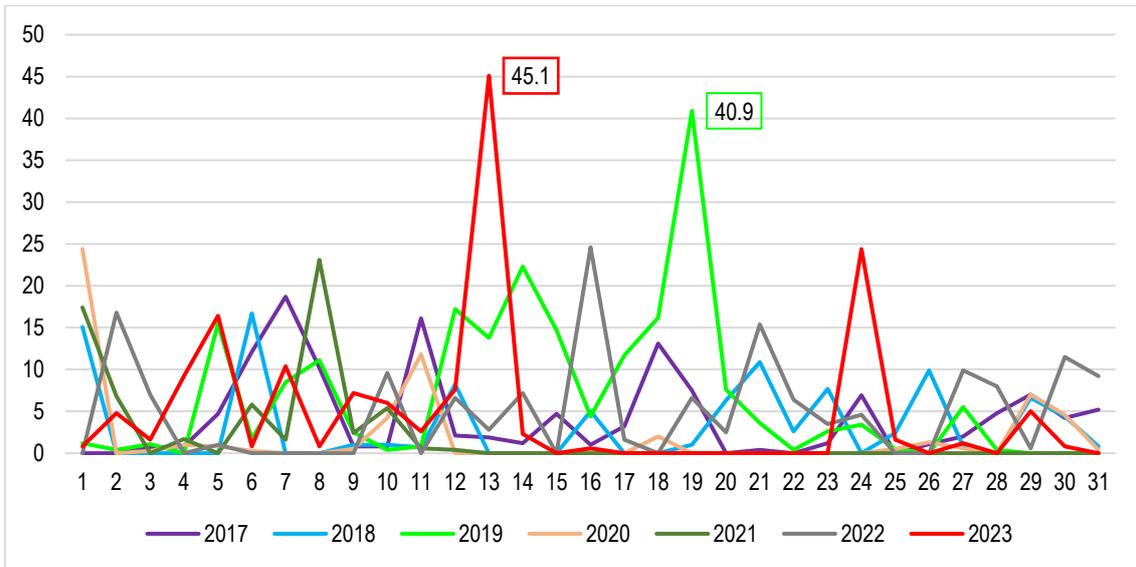
Entre los años 2017-2023, el mes de marzo (mes más lluvioso), el sector evaluado percibió precipitaciones de hasta 45.1 mm/día (Figura 3) considerados por el Senamhi, en su consolidado de umbrales de precipitación del 2014, como Extremadamente Lluvioso, para la provincia de Chachapoyas (Senamhi, 2014).

Figura 3. Precipitación diaria del mes de marzo entre los años 2017-2023, en la Estación Chachapoyas (Provincia Chachapoyas). **Fuente:** Senamhi.

- Precipitaciones pluviales de intensidad extrema, como la ocurrida el 13 de marzo del 2023, cuando la estación Chachapoyas registró 45.1 mm/día mm/día (figura 3).

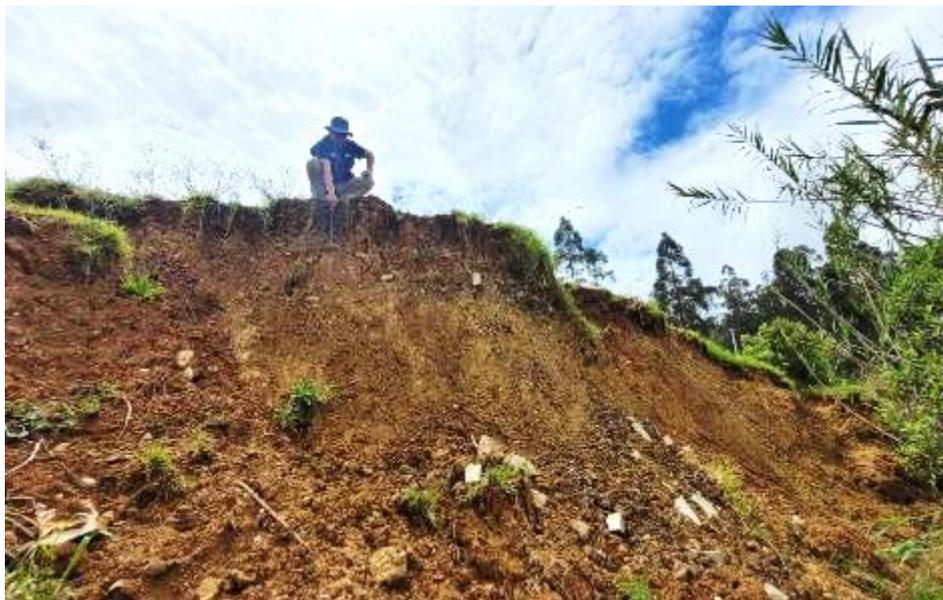
Corresponde a suelos originados por los diversos movimientos en masa de la originados en la zona evaluada, su granulometría varía de bloques y gravas en una matriz de limos y arcillas en el sector Residencial Derrama Magisterial (fotografía 3, tabla 3) a suelos arcillosos de alta plasticidad con poca cantidad de suelos gruesos (fotografía 4, tabla 4) y arenas limosas (fotografía 5, tabla 5).

Fotografía 3. Suelos coluvio deluviales de granulometría de bloques y gravas en una matriz de limos y arcillas ubicados en el sector Residencial Derrama Magisterial. **Coordenadas:** E: 181936, N: 9309261, Z: 2288.

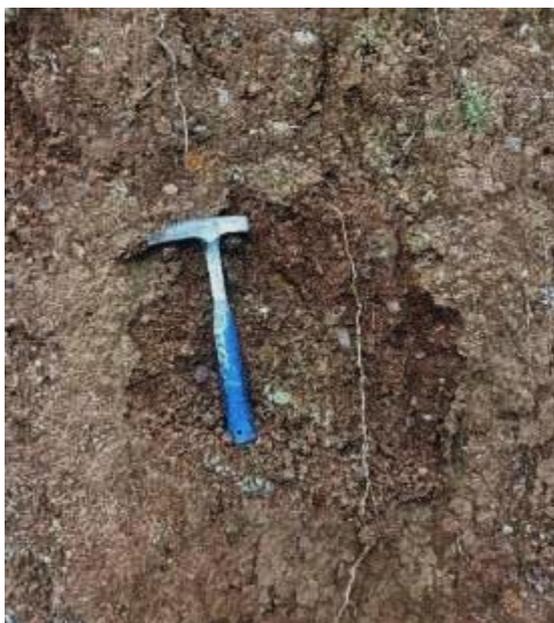
Fotografía 4. Suelos coluvio deluviales de arcillas de alta plasticidad con poca cantidad de suelos gruesos ubicados en el sector Prolongación Vía de Evitamiento. **Coordenadas:** E: 182901, N: 9308918, Z: 2401.

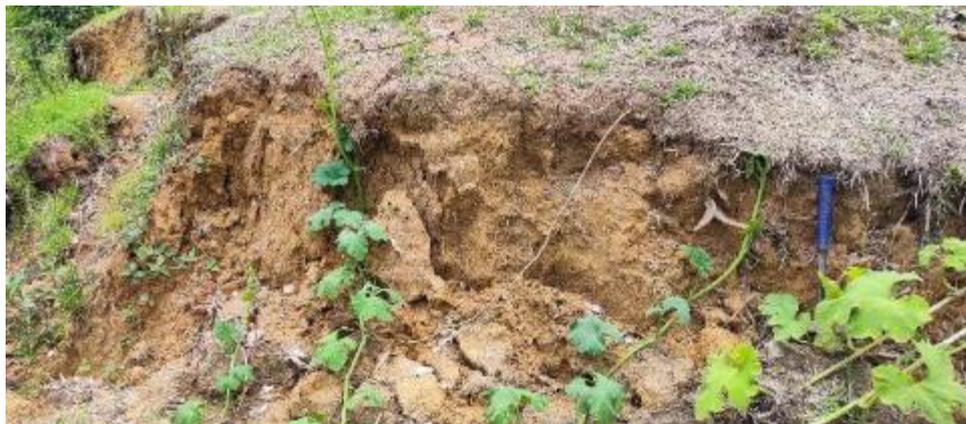
Fotografía 5. Suelos coluvio deluviales arenos limosos con poca cantidad de suelos gruesos, encontrados en el sector IV Centenario Tres Esquinas. **Coordenadas:** E: 182828, N: 9309971, Z: 2385.

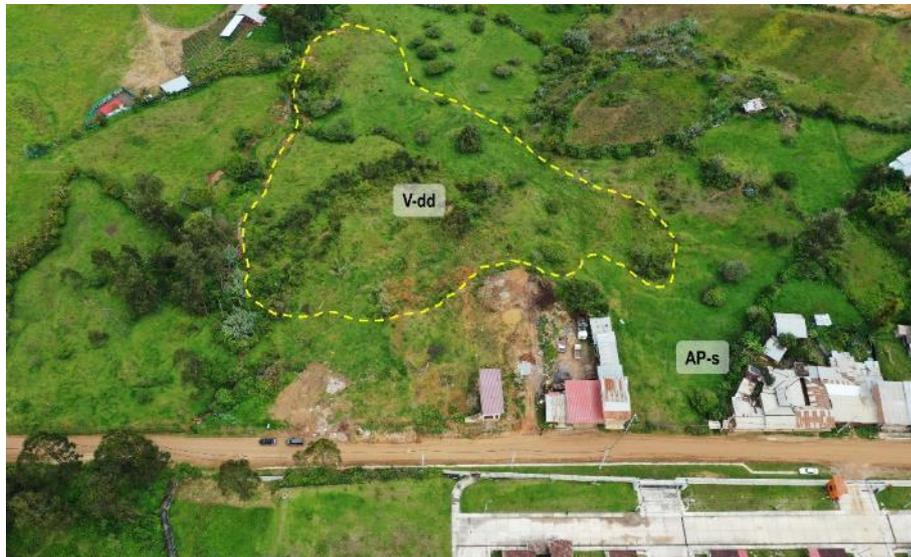
Figura 4. Geoformas del sector Residencial Derrama Magisterial: Altiplanicie Sedimentaria (AP-s) y vertiente con depósito de deslizamiento (V-dd).

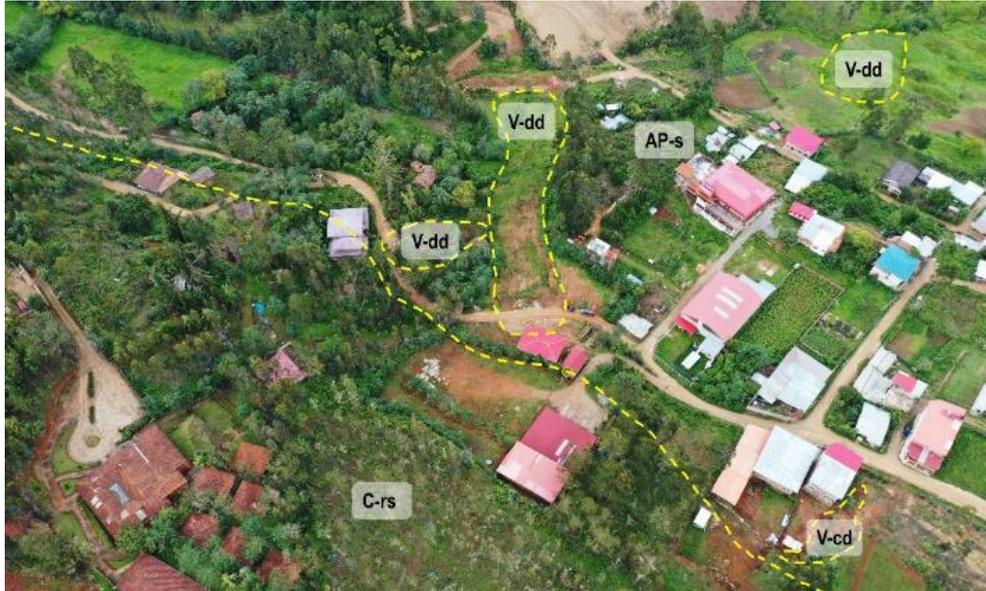
Figura 5. Geofomas del sector Prolongación Vía de Evitamiento: Colina en roca sedimentaria (C-rs), Altiplanicie Sedimentaria (AP-s), vertiente coluvio deluvial (V-cd) y vertiente con depósito de deslizamiento (V-dd).

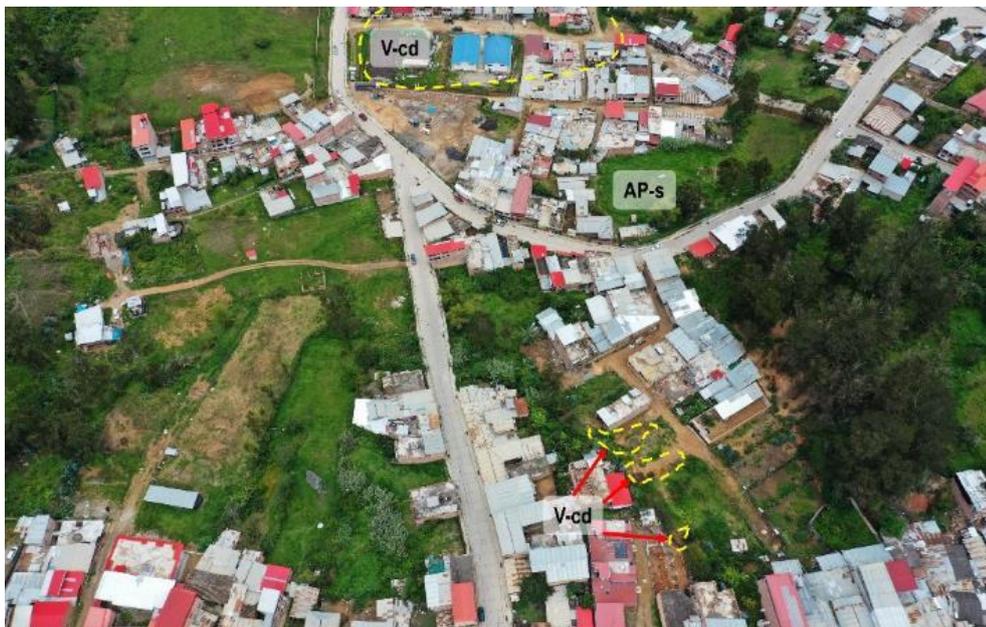
Figura 6. Geofomas del sector IV Centenario – Tres Esquinas: Altiplanicie Sedimentaria (AP-s) y vertiente coluvio deluvial (V-cd).

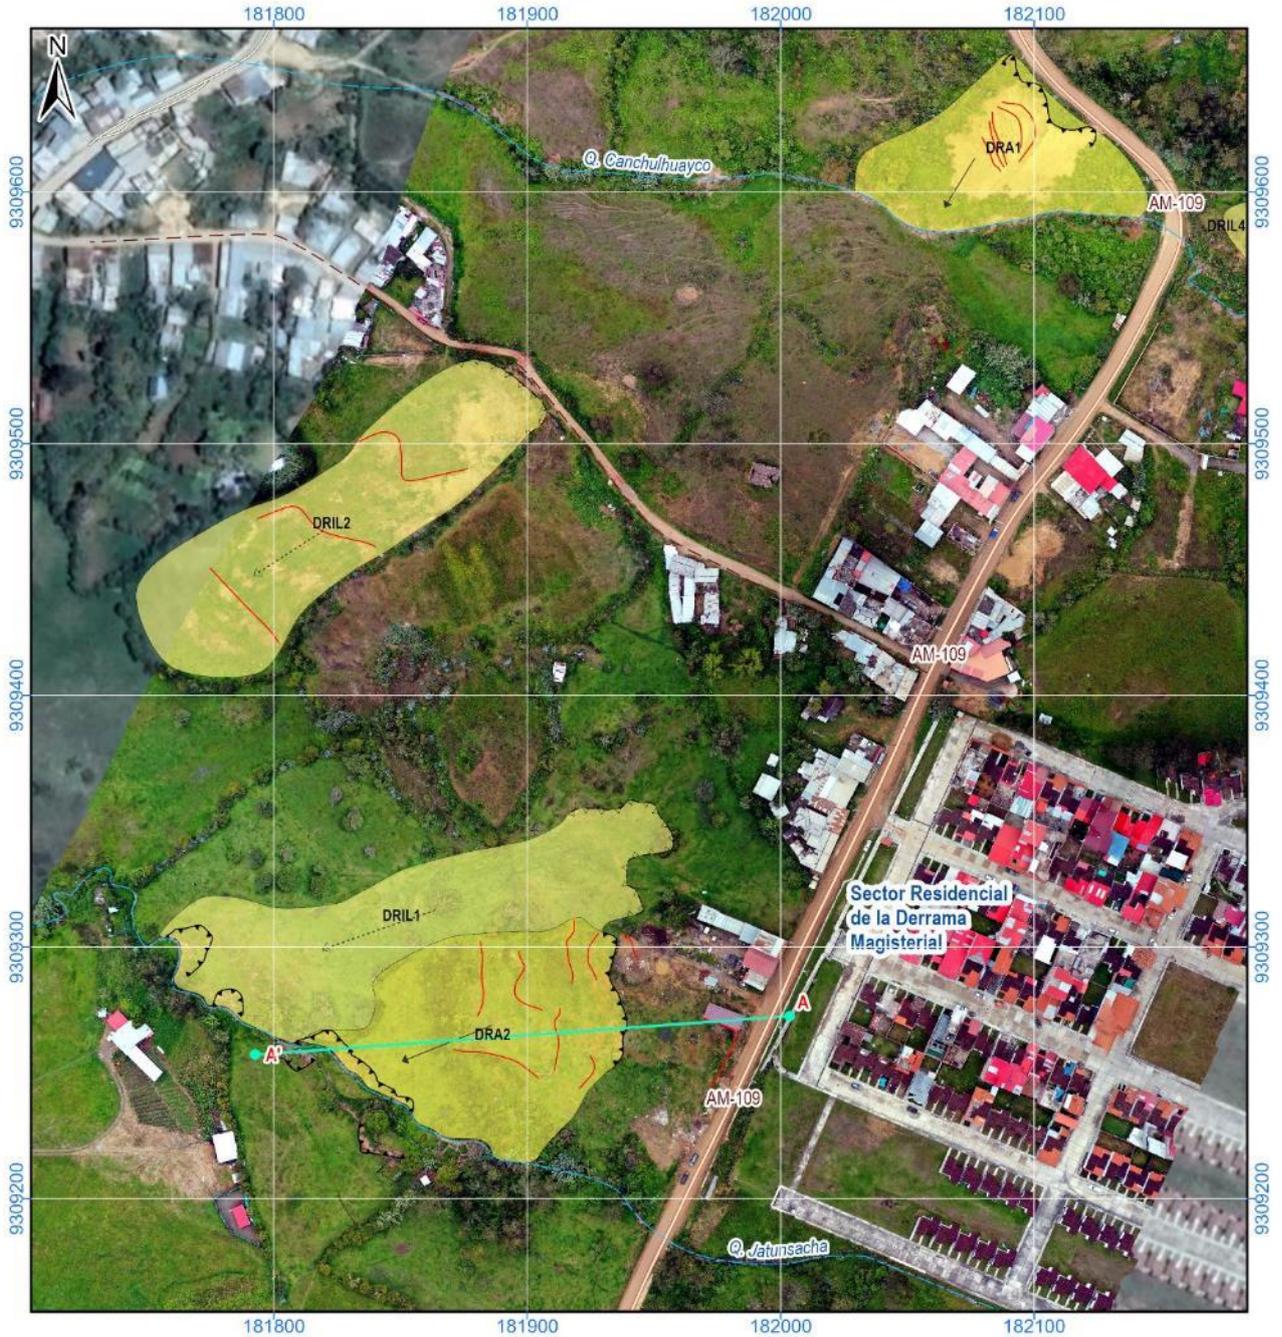
SECTOR ENERGÍA Y MINAS INGEMMET INSTITUTO GEOLÓGICO, MINERO Y METALÚRGICO DIRECCIÓN DE GEOLOGÍA AMBIENTAL Y RIESGO GEOLÓGICO EVALUACIÓN DE PELIGROS GEOLÓGICOS A NIVEL NACIONAL AMAZONAS - CHACHAPOYAS - CHACHAPOYAS	
CARTOGRAFÍA DE PELIGROS GEOLÓGICOS EN LA LOCALIDAD DE CHACHAPOYAS - SECTOR RESIDENCIAL DE LA DERRAMA MAGISTERIAL	
Elaboración: Elvis Alcántara	Revisión: Luis León
Proyección: UTM - Zona 18 Sur	Datum: WGS 84
Escala: 1/3,000	Versión digital: 2023
MAPA 4

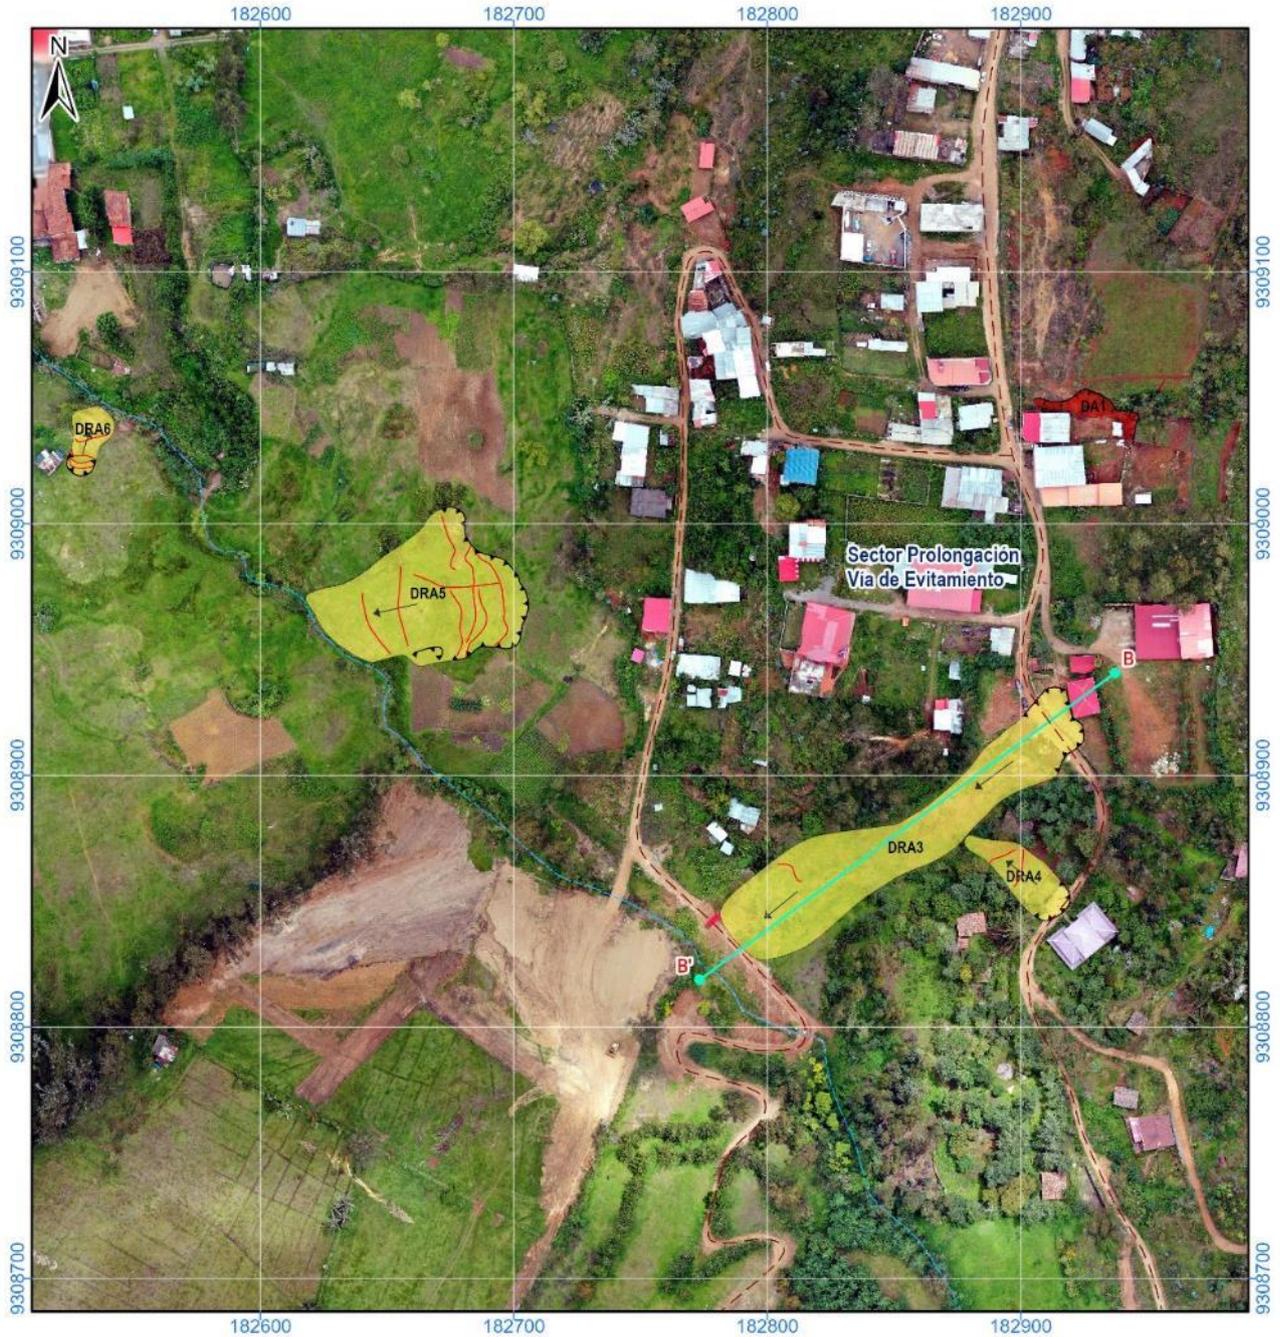
SECTOR ENERGÍA Y MINAS INGEMMET INSTITUTO GEOLÓGICO, MINERO Y METALÚRGICO DIRECCIÓN DE GEOLOGÍA AMBIENTAL Y RIESGO GEOLÓGICO EVALUACIÓN DE PELIGROS GEOLÓGICOS A NIVEL NACIONAL AMAZONAS - CHACHAPOYAS - CHACHAPOYAS	
CARTOGRAFÍA DE PELIGROS GEOLÓGICOS EN LA LOCALIDAD DE CHACHAPOYAS - SECTOR PROLONGACIÓN VÍA DE EVITAMIENTO	
Elaboración: Elvis Alcántara	Revisión: Luis León
Proyección: UTM - Zona 18 Sur	Datum: WGS 84
Escala: 1/3,000	Versión digital: 2023
MAPA 5

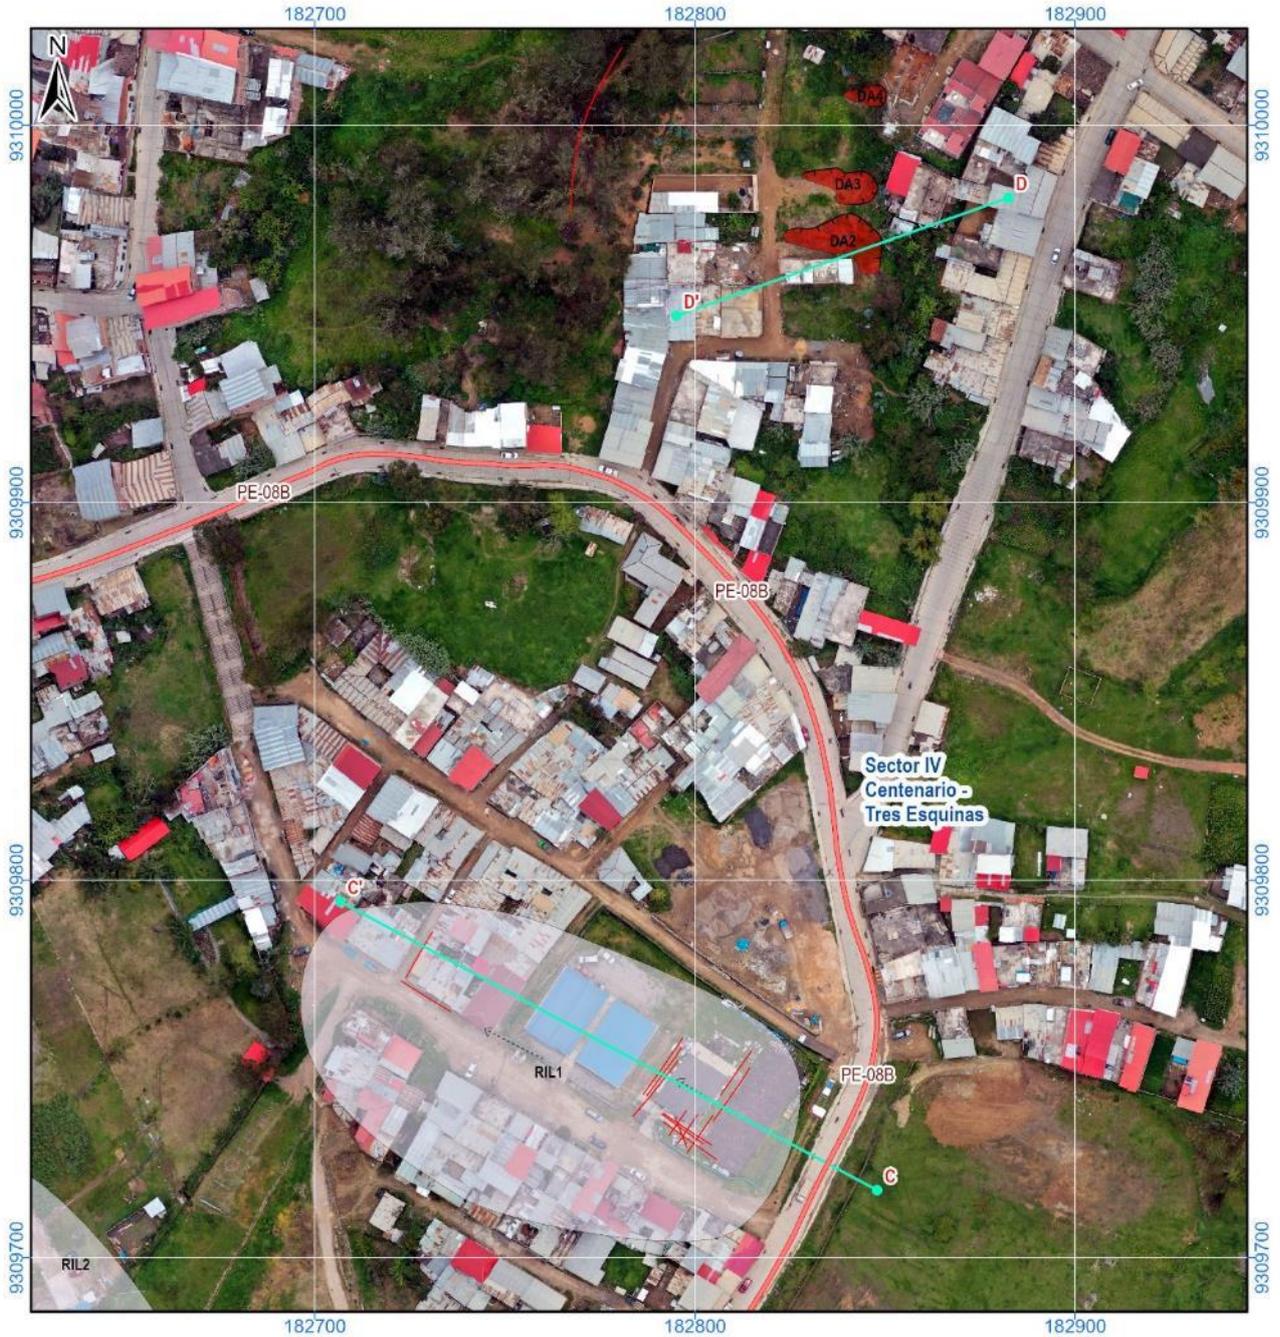
SECTOR ENERGÍA Y MINAS INGEMMET INSTITUTO GEOLÓGICO, MINERO Y METALÚRGICO DIRECCIÓN DE GEOLOGÍA AMBIENTAL Y RIESGO GEOLÓGICO EVALUACIÓN DE PELIGROS GEOLÓGICOS A NIVEL NACIONAL AMAZONAS - CHACHAPOYAS - CHACHAPOYAS	
CARTOGRAFÍA DE PELIGROS GEOLÓGICOS EN LA LOCALIDAD DE CHACHAPOYAS - SECTOR IV CENTENARIO - TRES ESQUINAS	
Elaboración: Elvis Alcántara	Revisión: Luis León
Proyección: UTM - Zona 18 Sur	Datum: WGS 84
Escala: 1/2,000	Versión digital: 2023
MAPA	
6
