**Informe Técnico N° A7402**

# EVALUACIÓN HIDROGEOLÓGICA EN LA CIUDAD DEL ILO

Departamento Moquegua  
Provincia Ilo  
Distritos Ilo y El Algarrobal

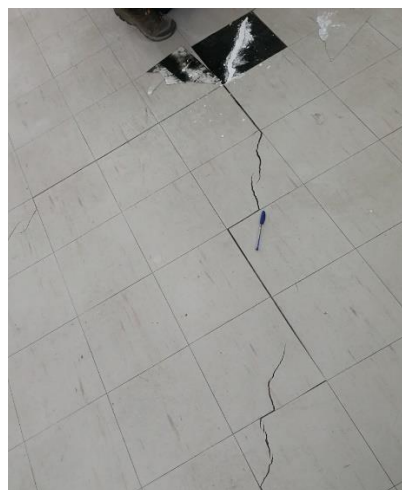
Fotografía N° 11: Se observa que estas ligeras rajaduras continúan en la misma dirección Norte - Sur.

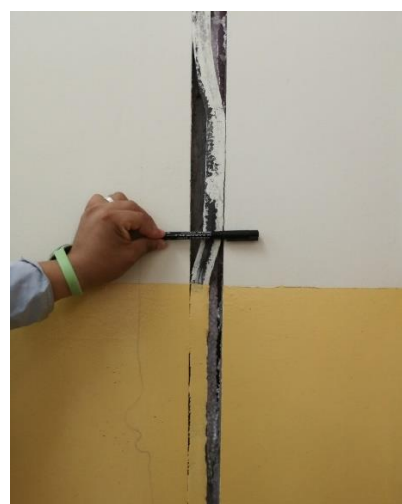
Fotografía N° 13: Se observo que, en algunas uniones de las paredes, se llegaron abrir.

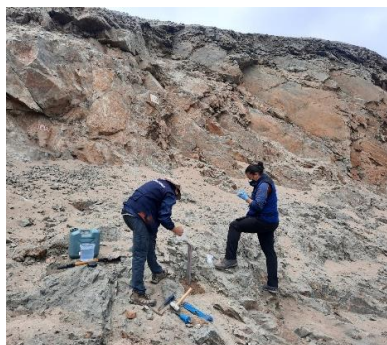
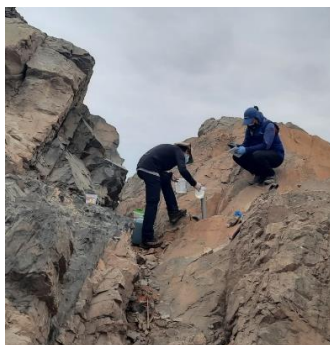
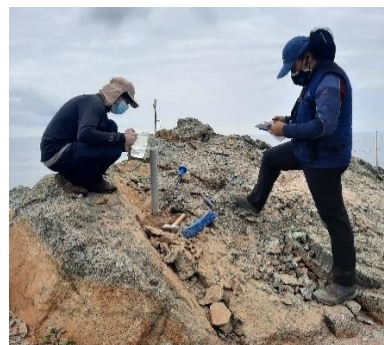
Los ensayos E-004, E-008 y E-009, cuyos resultados de permeabilidad son 0.0320, 0.0383 y 0.0510 m/day respectivamente, en comparación con los rangos de permeabilidad de los cuadros antes mencionados, nos indica que presentan baja permeabilidad o sectores poco permeables, estos corresponden a rocas intrusivas, que se encuentran ligeramente fracturadas de la Súper Unidad Punta Coles, en los sectores donde se realizaron dichos ensayos a pesar de encontrarse ligeramente fracturadas, se observa que las grietas se encuentran cerradas; además de presentar mayores volúmenes de cuerpos masivos de la roca intrusivas (diorita horbléndica), generando que la infiltración de los flujos de agua al momento del ensayo sean mínimas, calificando estos sectores como rocas impermeables (acuitardos), Fotografías N° 23, 24 y 25:

Fotografías N° 23, 24 y 25: Corresponden a los ensayos de infiltración: E-004, E-008 y E-009 respectivamente, sobre la Súper Unidad Punta Coles, sobre rocas dioritas horbléndicas fracturadas, presentando poca permeabilidad.

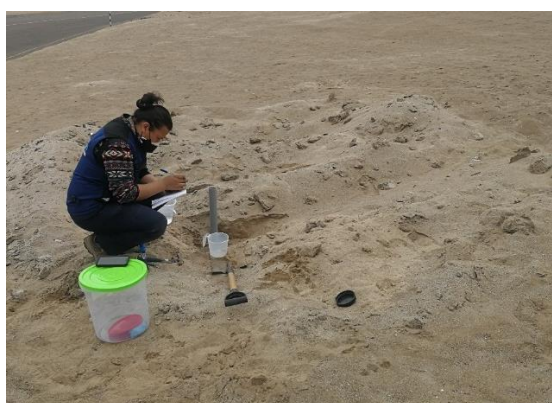
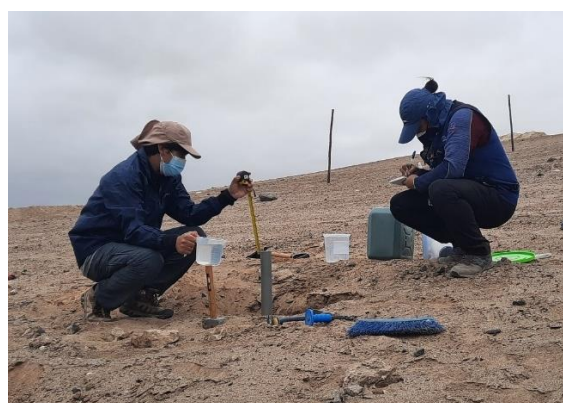
Los ensayos de infiltración E-001, E-002 y E-006, aumentan ligeramente el resultado de la permeabilidad, siendo sus valores de: 0.1345, 0.1529 y 0.1657 m/day respectivamente, esto se debe a que corresponden a depósitos cuaternarios, (marinos y aluviales), compuesto por gravas y arenas, con intercalaciones de estratos impermeables, debido a estas razones, por lo general adoptan el comportamiento de algo permeables, de poco interés hidrogeológico considerándolos acuíferos pobres. Fotografías N° 27, 28 y Figura N° 07.

Fotografías N° 27 y 28: Corresponden a los ensayos de infiltración: E-001 y E-006 respectivamente, sobre depósitos cuaternarios.

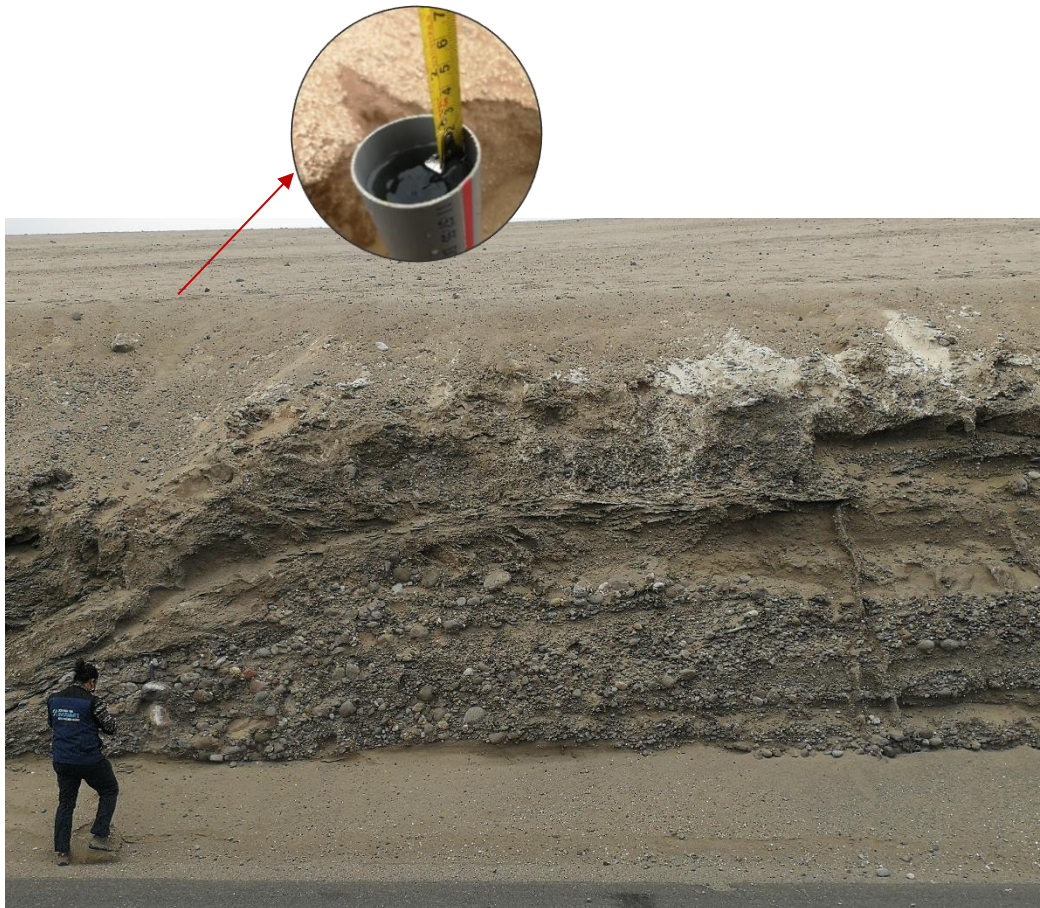
Figura N° 07: Corresponde al ensayo de infiltración E-002, nótese los diferentes niveles de estratos de arenas sueltas entre finos, medios y granos gruesos con grabas con cuerpos redondeados y subangulosos de hasta 15 cm de diámetro, y estratos de material limo arcilloso, que dan lugar a las barreras impermeables, en los círculos se observa el desarrollo del ensayo y la baja infiltración de la tasa de recarga por el tubo.

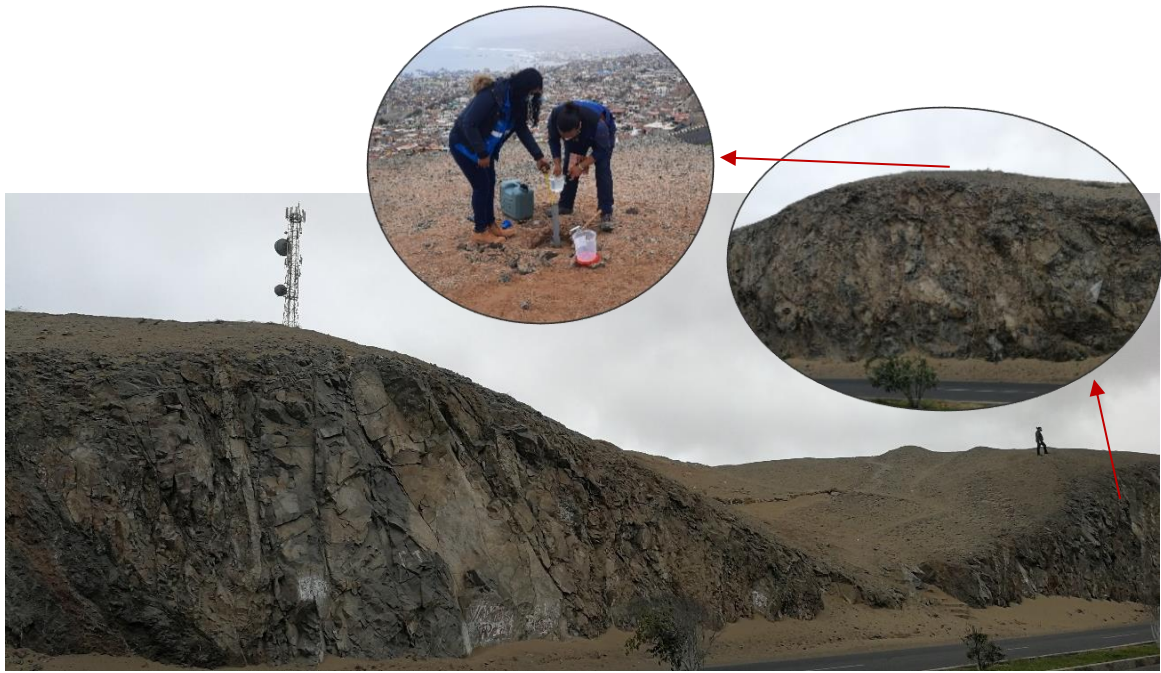
Figura N° 08: Ensayos de infiltración E-003

Estos ensayos los analizamos de manera conjunta con el ensayo E-007, cuyo valor de permeabilidad resulto 0.2614 m/day, este último registro descensos de hasta 40 cm de altura; por consiguiente, podemos mencionar que estos 03 ensayos corresponden a sectores permeables, pero solo en sectores específicos de afloramientos donde las rocas intrusivas de las Súper Unidades Ilo (Granodiorita horbléndica) y Punta Coles (Diorita horbléndica) se encuentran intensamente fracturadas y fisuradas con grietas de hasta 2 cm de abertura; Figuras N° 08, 09 y 10.

Figuras N° 08 y 09: Se observan el desarrollo de los ensayos de infiltración E-003 y E-005 respectivamente, sobre rocas intrusivas de las súper unidades Punta Coles e Ilo respectivamente, que en estos sectores se observa que se encuentran fracturadas y fisuradas, con grietas abiertas; por los que, en estos ensayos, los volúmenes de agua se infiltraron en su totalidad.

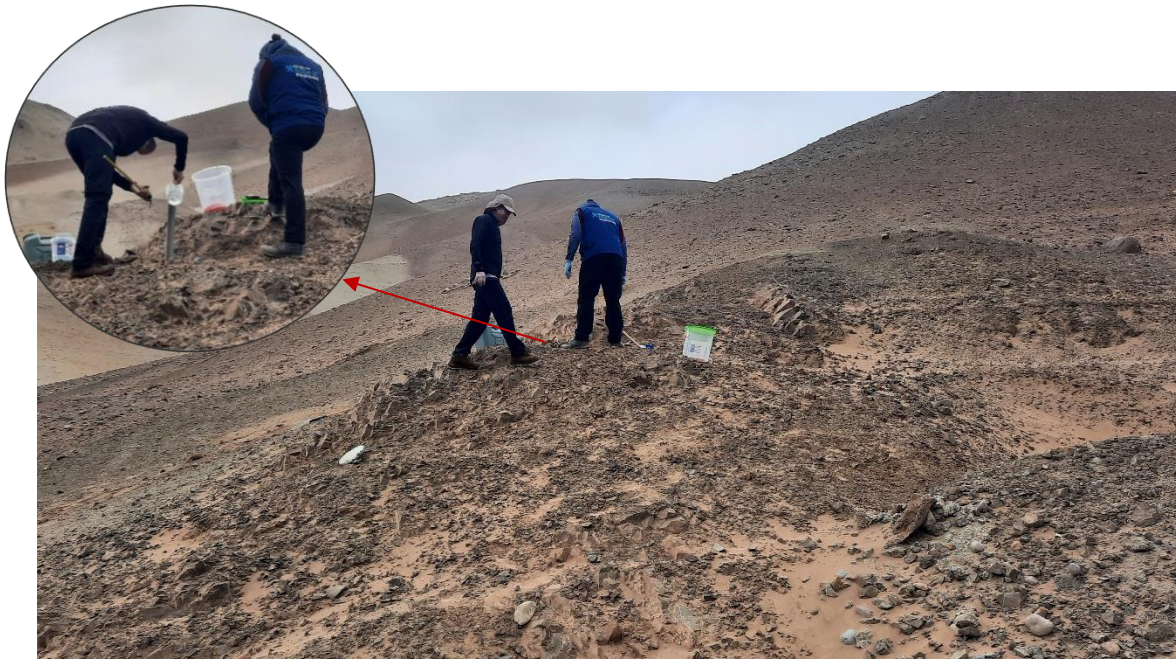
Figura N° 10: Corresponde al ensayo de infiltración E-007, en la Súper Unidad Ilo, donde los descensos de la infiltración del agua llegaron a medir hasta 40 cm de altura, considerándolo como un sector permeable.

Por lo general, estas rocas intrusivas de las Super Unidades Ilo (Granodiorita horbléndica) y Punta Coles (Diorita horbléndica), están consideradas como acuitardos, debido a sus propiedades litológicas; sin embargo, en estos sectores donde se realizaron estos tres (03) ensayos de infiltración, nos da a conocer que existen zonas puntuales donde los flujos de agua se infiltra con facilidad y pueden discurrir en interior, (zonas permeables), se observó también que el grado de fracturamiento es mayor, por lo que las infiltraciones son mayores a través de las grietas y fisuras. Es posible que esta propiedad de las rocas, de presentar una porosidad secundaria (por fisuras), se de a consecuencia del comportamiento del sistema estructural en la zona de estudio.

Los sectores, donde se realizaron estos 03 ensayos (E-003, E-005 y E-007), las consideramos zonas permeables, por presentar las mayores infiltraciones y es probable que estén contribuyendo con la circulación y dirección de los flujos subterráneos; tal es el caso, del ensayo de infiltración E-003; que, en sus proximidades, afloran 05 manantiales, relativamente agrupados (13171-003, 13171-004, 13171-005, 13171-006 y 13171-014), y que son motivo de preocupación de la población. Cabe la posibilidad de que estas aguas estarían proviniendo del acuífero poroso no consolidado, cuya recarga directa es el río Ilo.

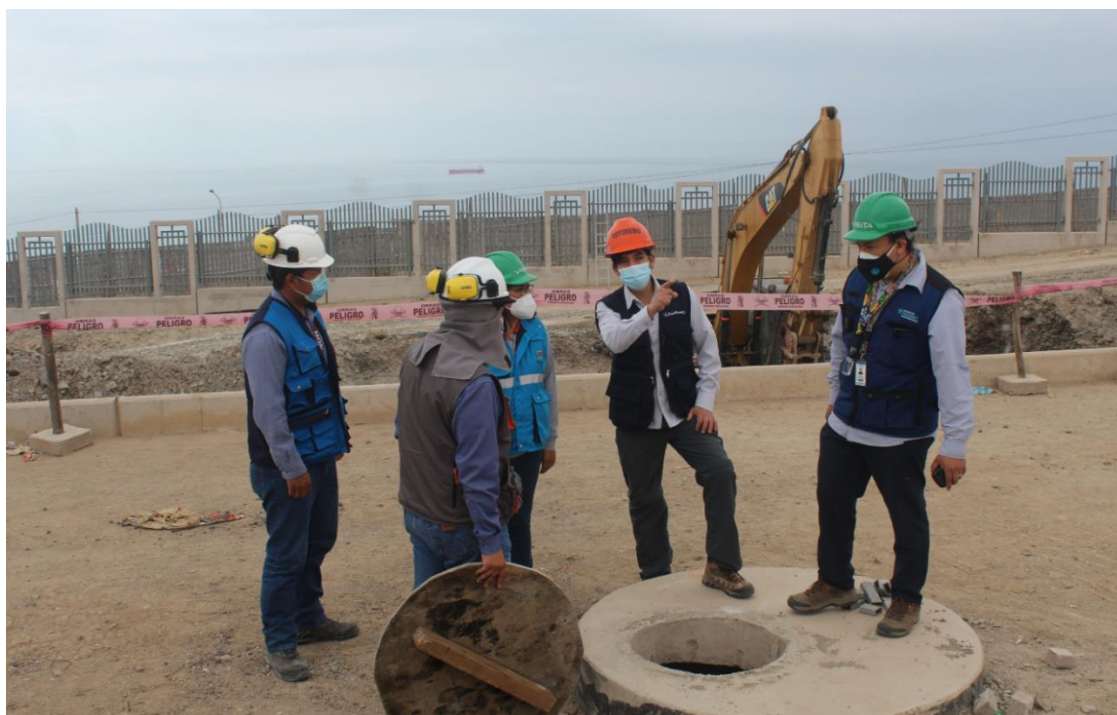
Fotografía N° 31: Visita a una obra en el sector Parque de la Familia, donde los brotes de agua se llegaron a canalizar a los sumideros principales de la ciudad.

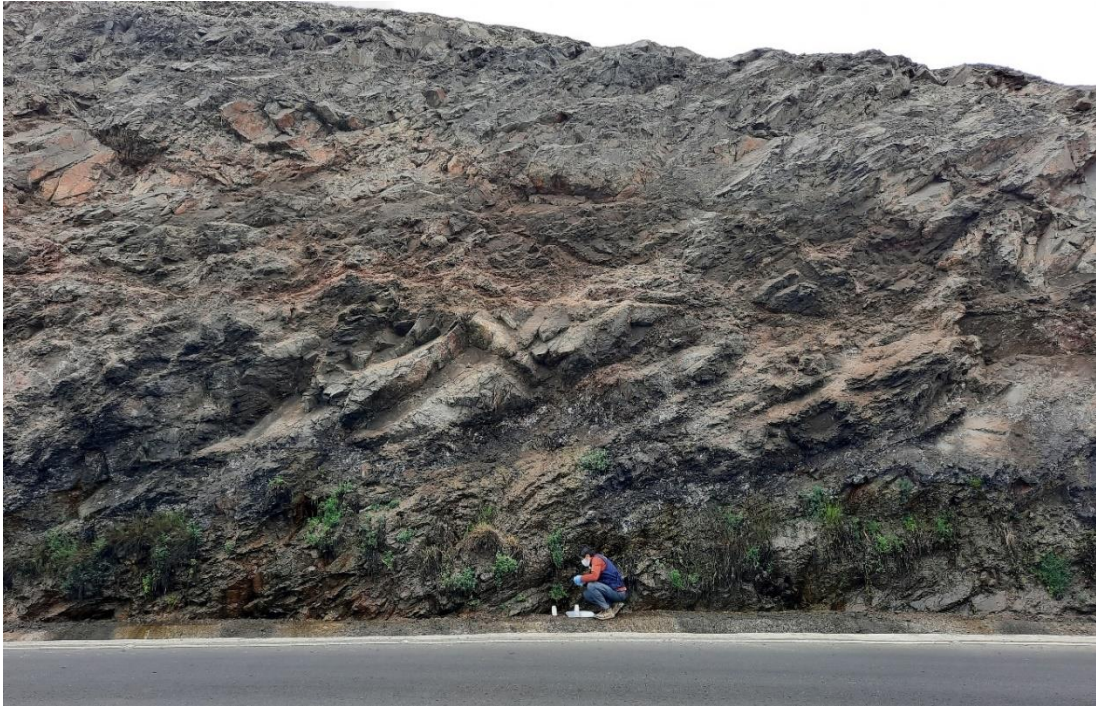
Manantial Curva (13171-003): En esta ubicación, las filtraciones de agua, se manifiestan como polisurgente, se evidencian más de un punto de surgencia a lo largo de unos 20 metros aproximadamente, en este sector se observa que dichas filtraciones brotan por la porosidad secundaria de las rocas intrusivas de la Súper Unidad Punta Coles, de acuerdo a los ensayos de infiltración, estos sectores presentan fisuras y fracturas que favorecen a la circulación de los flujos de agua; Fotografía N° 36.

Fotografía N° 36: Manantial polisurgente Curva, se observa las surgencias a través de fisuras de muy baja escorrentía (en algunos sectores por goteo), con promedio de 0.5 L/s

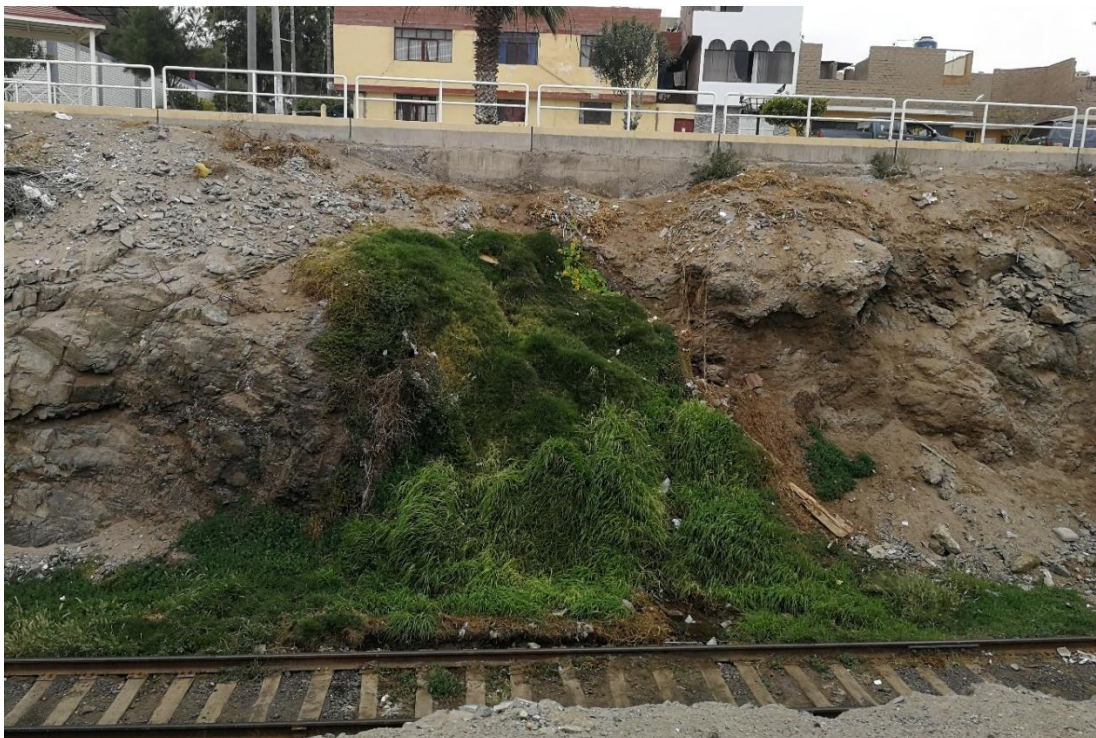
Manantial Riel (13171-004): Similar al punto anterior, este manantial surge sobre rocas intrusivas de la Súper Unidad Punta Coles, fracturadas y fisuradas, con el mismo comportamiento de los flujos subterráneos (polisurgente); Fotografías N° 37 y 38.

Fotografía N° 37: Manantial Riel, Las mínimas escorrentías y la zona húmeda da lugar a una vegetación muy local.

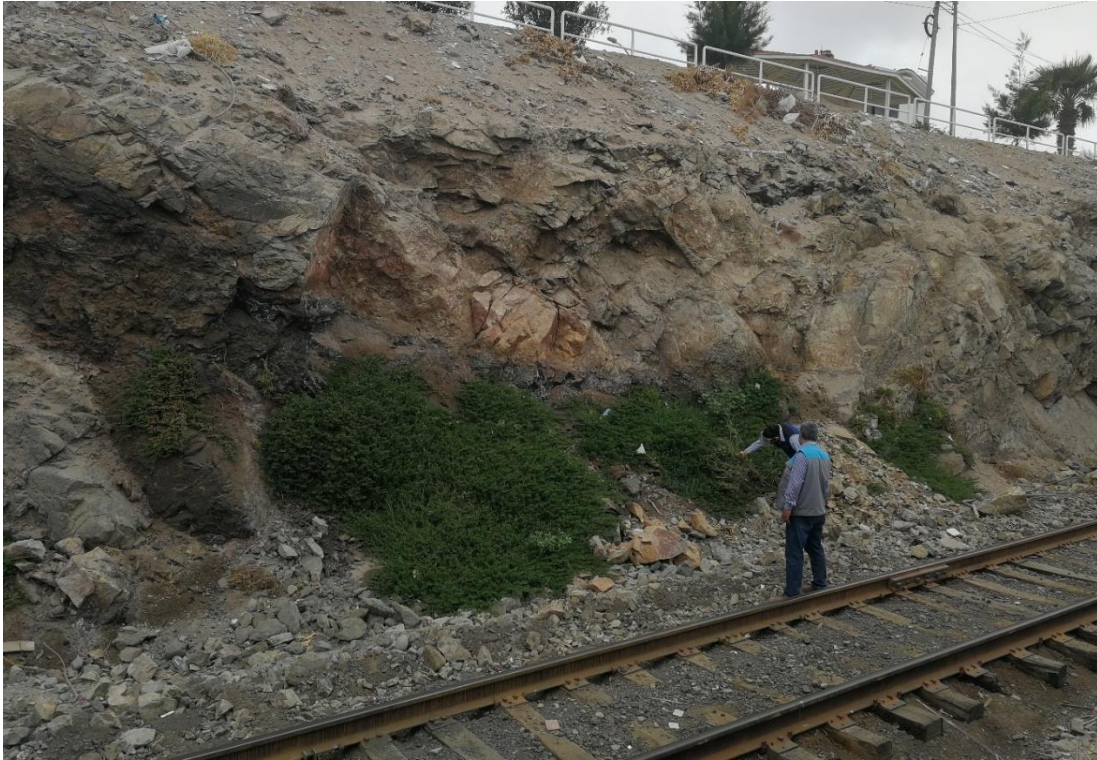
Fotografía N° 38: A pocos metros del manantial Riel, también se evidencian otras manifestaciones de agua, a través de filtraciones que siguen las ramificaciones de las fisuras abiertas, considerándola un manantial polisurgente.

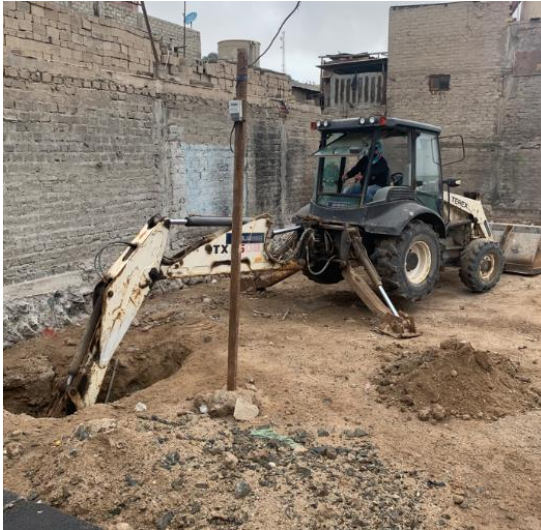
Fotografía N° 42: Momento de la ampliación de la calicata.

Manantial Calicata (13171-014): En este punto, se aprovechó un terreno abierto, para realizar una calicata, además de que versiones de los pobladores, mencionaban que también encontraron presencia de agua cuando hicieron una excavación; entonces, con apoyo de la municipalidad, se reabrió una calicata para conocer el tiempo de recuperación del nivel freático en este sector, permitiéndonos saber cómo se encuentra los niveles de saturación en el acuífero poroso no consolidado. Una vez concluida la excavación, se notó una rápida recuperación en un breve tiempo, lo que nos indica que la circulación de los flujos subterráneos son muy dinámicos; posteriormente se protegió y se dejó un día para que decanten los sedimentos y proceder con el muestreo respectivo; así mismo, al estabilizarse se pudo medir la recuperación alcanzada del nivel freático, que fue 1.30 m de profundidad, por debajo de la superficie del terreno, esta zona saturada se encuentra condicionada bajo la porosidad primaria de los materiales cuaternarios del acuífero poroso no consolidado. Fotografías N° 42, 43, 44 y 45.

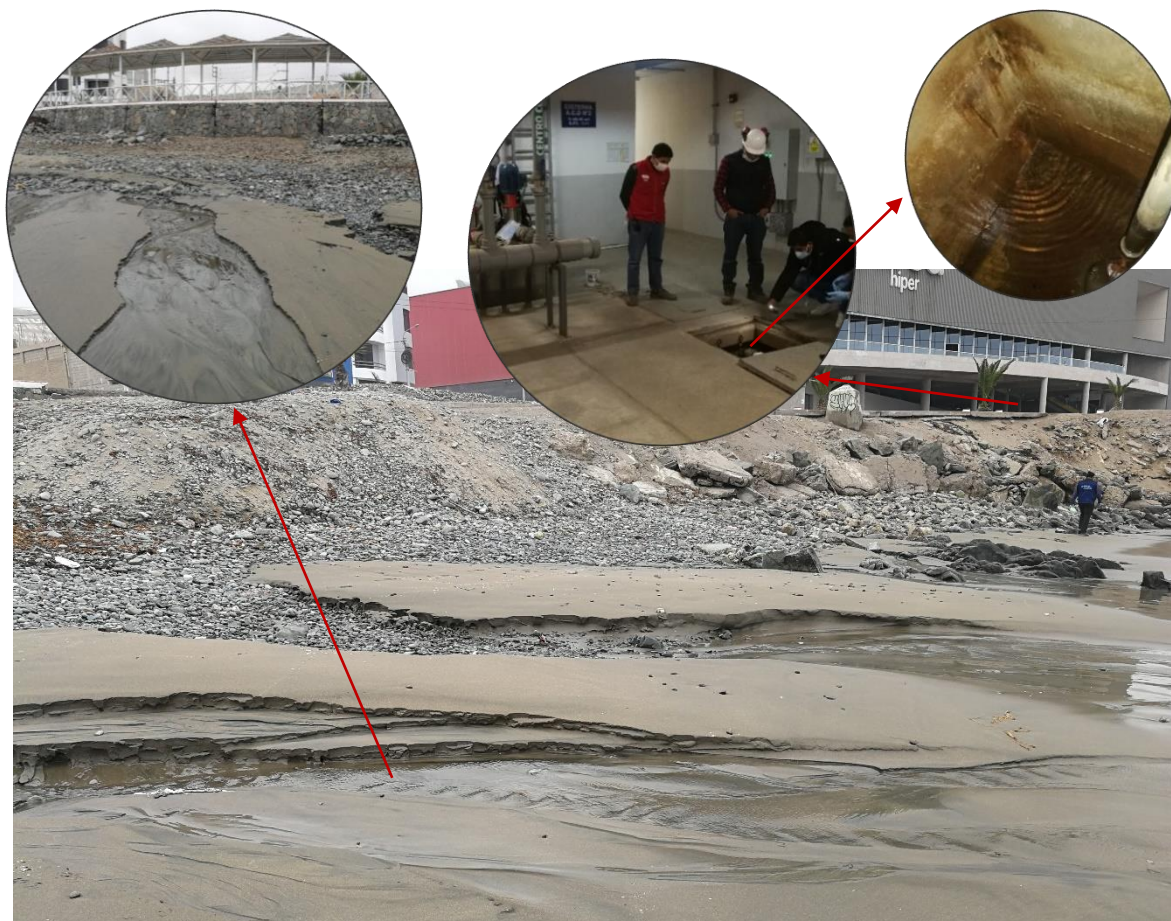
Manantial Playa del Diablo (13171-011) y Manantial Plaza Vea (13171-013): Estos 02 manantiales, afloran muy cerca una de la otra, como si se tratase de una sola fuente de comportamiento polisurgente, muy similar a los anteriores casos, el manantial Plaza Vea se trata de filtraciones encontradas al momento de la construcción del establecimiento, y que fueron drenadas y descargadas por bombeo; el manantial Playa del Diablo, aflora a pocos metros del litoral, abriéndose paso sobre las arenas de la playa del mismo nombre; al igual que el manantial calicata, los flujos subterráneos circulan a través de una porosidad primaria de los depósitos cuaternarios; Figura N° 12.

Figura N° 12: Se muestran ambos manantiales, a pocos metros del mar, en la playa del Diablo, el manantial, con el mismo nombre se observa detalladamente en el primer círculo; en la foto principal, hacia el fondo se observa el establecimiento del centro comercial plaza Vea, en su primer nivel se observa los sumideros y pozo que recolecta los resúmenes de las filtraciones de agua (círculos).

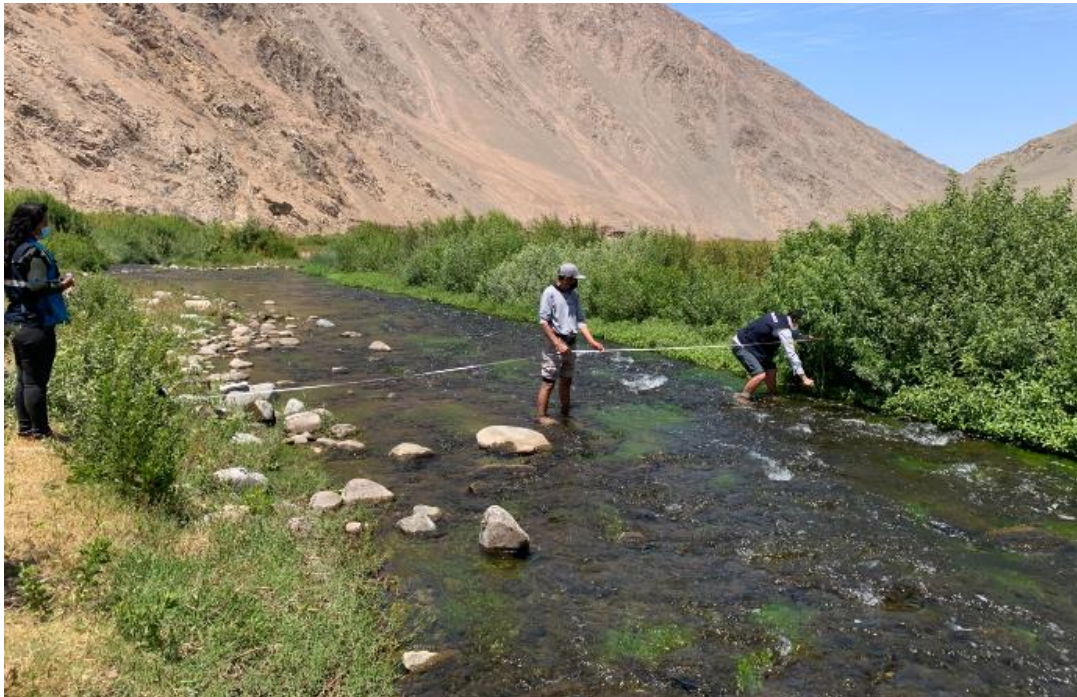
**TRAMO 01:** Entre los puntos de aforo N° 01 y N° 02, el comportamiento hidráulico varía, en el punto de aforo N° 01, con un valor de 523 L/s, (Fotografía N° 47), desciende considerablemente hasta 363 L/s, en el punto de aforo N° 02, (Fotografías N° 48) esto se debe a que en este tramo, el río principal es captado y conducida por un canal, hacia la Planta de Tratamiento de Agua Potable que abastece a la ciudad de Ilo (145 L/s, tratados en la PTAP Pampa Inalámbrica, Estudio Tarifario 2020 – 2025, SUNASS, EPS ILO S.A.); Ver Figura N° 16. Si hacemos una diferencia de caudales, podríamos afirmar que aún existe cierto volumen de agua, de 15 L/s que estarían infiltrándose en el terreno, nos estaría indicando que el río Ilo se comporta como un río perdedor; es decir, la escorrentía superficial del río recarga al acuífero, como se observa en la Figura N° 13, donde se muestra un nivel freático que se encuentra a poca profundidad; también se estaría dando el caso del Figura N° 14, donde se observa que el nivel freático se puede encontrar a niveles un poco más profundos. Estas filtraciones se deben al grado de porosidad que presentan los acuíferos porosos no consolidados del piso de valle que permiten el paso del agua.

Fotografía N° 47: Aforo N° 01 del río Ilo – Osmore, con 523 L/s.

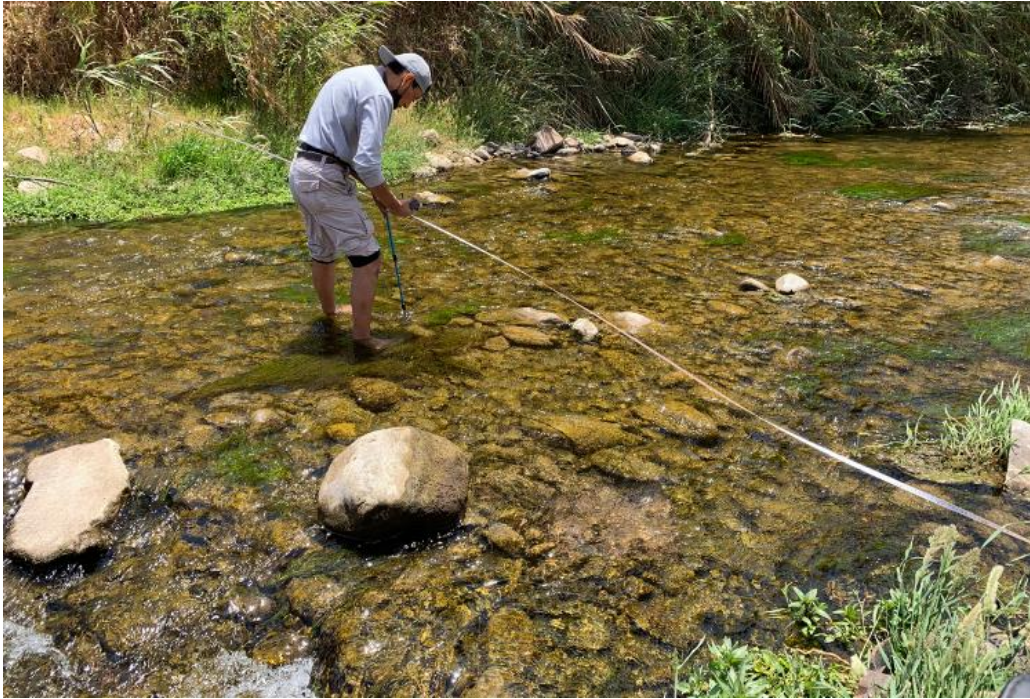
Fotografía N° 48: Aforo N° 02 del río Ilo – Osmore, con 363 L/s.

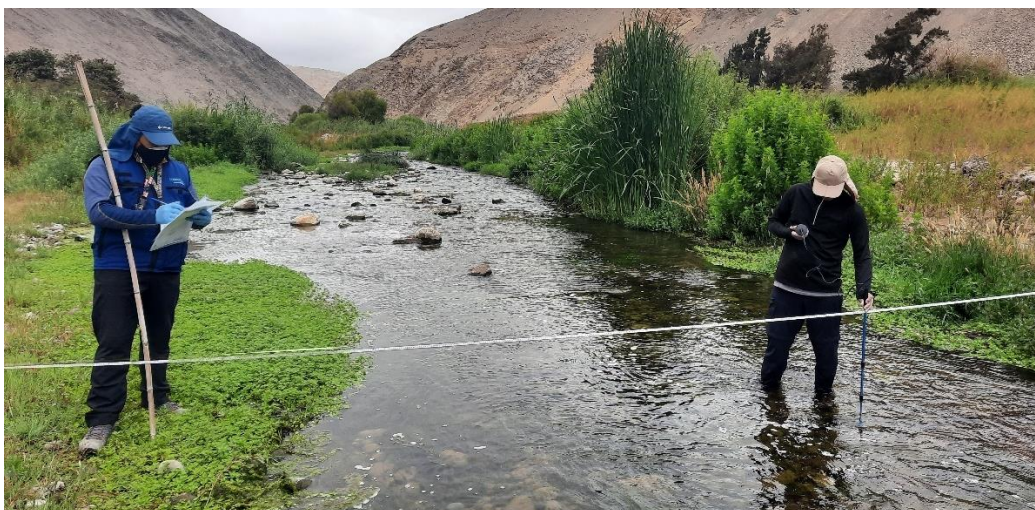
TRAMO 02: Este tramo corresponde, entre los puntos de aforo N° 02 (363 L/s) y el punto de aforo N° 03 (243 L/s; Fotografía N° 49), en donde se aprecia un descenso del caudal de 120 L/s, que el río Ilo estaría perdiendo, y que se estaría infiltrando en el terreno. Este comportamiento, se debe al mismo caso anterior del tramo 01, el de un río perdedor, a consecuencia de la porosidad primaria del acuífero, (Figura N° 13 y 14); también cabe la posibilidad de que en ciertos tramos las infiltraciones podrían estar siendo condicionadas por el sistema estructural del área de estudio, debido a la cercanía de la Falla activa Chololo, pero se requiere mayores estudios, sobre todo geofísicos, para confirmar el exactamente este grado de afectación de los cursos naturales de las escorrentías superficiales y consecuentemente subterráneos; Ver Figura N° 16.

Fotografía N° 49: Aforo N° 03 del río Ilo – Osmore, con 243 L/s.

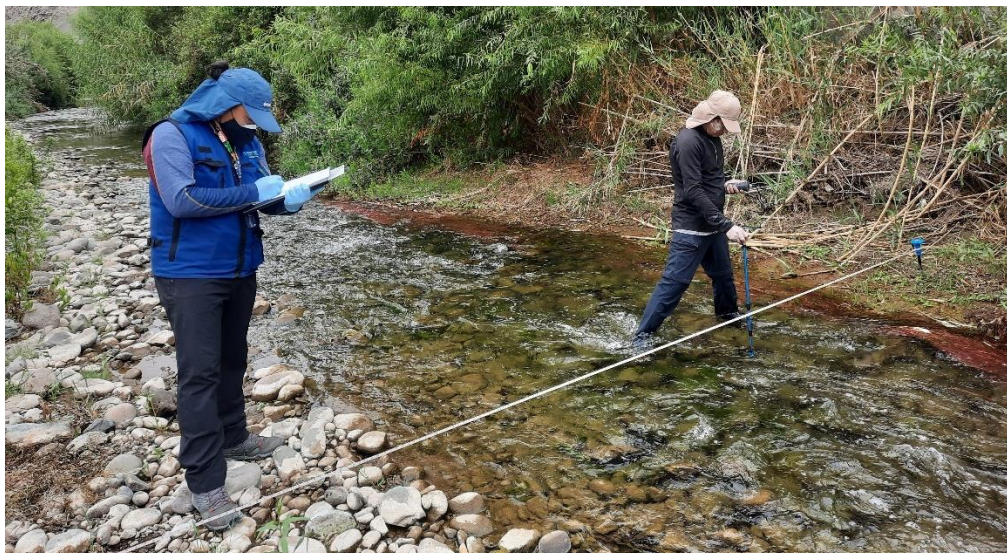
**TRAMO 03:** Finalmente el último tramo, entre los puntos de aforo N° 03 (243 L/s) y el punto de aforo N° 04 (251 L/s; Fotografía N° 50), donde el caudal se mantiene casi constante con un ligero incremento de 8 L/s, nos indica que el drenaje principal ya se encuentra en equilibrio, constante, hipotéticamente adoptando el comportamiento de un río ganador; es decir, el acuífero ya se encuentra saturado y estaría aportando ligeros flujos al cause principal, Figura N° 15; Ver Figura N° 16.

Fotografía N° 50: Aforo N° 04 del río Ilo – Osmore, con 251 L/s.

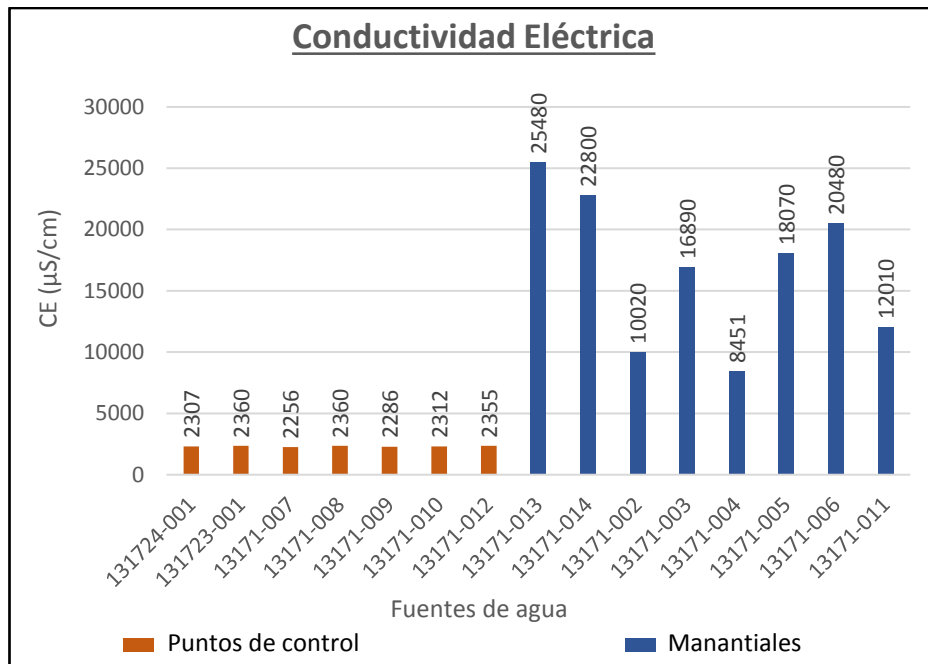
En el Figura N° 17, se observa las variaciones de este parámetro, con una notoria diferencia de los valores de conductividad eléctrica entre los dos (02) tipos de fuentes de agua. En los puntos de control, los valores de conductividad eléctrica son bajas entre 2256 a 2360  $\mu\text{S}/\text{cm}$  en comparación con las de los manantiales que presentan valores de conductividad eléctrica superiores a 8451  $\mu\text{S}/\text{cm}$ , llegando hasta los 25480  $\mu\text{S}/\text{cm}$ , correspondiente al manantial 13171-013, que se encuentra debajo del centro comercial Plaza Vea. Estas altas concentraciones de los manantiales, hace que sean más salinos, se les puede considerar aguas salobres, esto podría deberse a que los manantiales están siendo afectadas por la zona de interfaz, lugar donde se mezclan las aguas dulces con las aguas saladas del mar que asciende cuando sube la marea.

Figura N° 17: Variación de la conductividad eléctrica en las fuentes de agua.

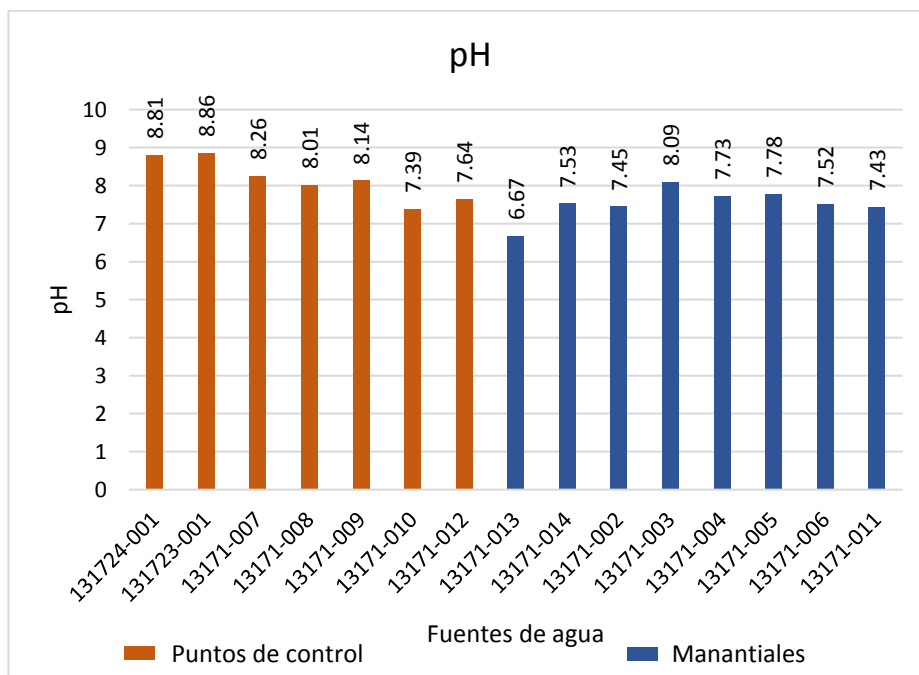
El pH del agua es una medida adimensional, que refleja el grado de acidez del agua o si es básica. El pH del agua subterránea suele encontrarse entre 6.5 y 8 (Martínez et al., 2006), aunque en algunos casos puede ser más ácido o básico. En el Figura N° 18, se muestra los datos de pH de todas las fuentes en general; observamos, que tanto los puntos de control como los manantiales, se encuentran en el rango de 6.67 a 8.26; por las que, les consideramos como aguas neutras, a excepción del río Osmore que en sus dos registros presenta una mínima tendencia a la alcalinidad (valores de 8.81 y 8.86), los resultados para estos parámetros son considerados normales.

Figura N° 18: Variación de pH en las fuentes de agua.
