Informe Técnico N° A7396

EVALUACIÓN DE PELIGROS GEOLÓGICOS POR MOVIMIENTOS EN MASA EN EL CENTRO POBLADO PAMPA HERMOSA

Departamento San Martín
Provincia Bellavista
Distrito Bajo Biavo

Elaborado por la Dirección
de Geología Ambiental y
Riesgo Geológico del
INGEMMET

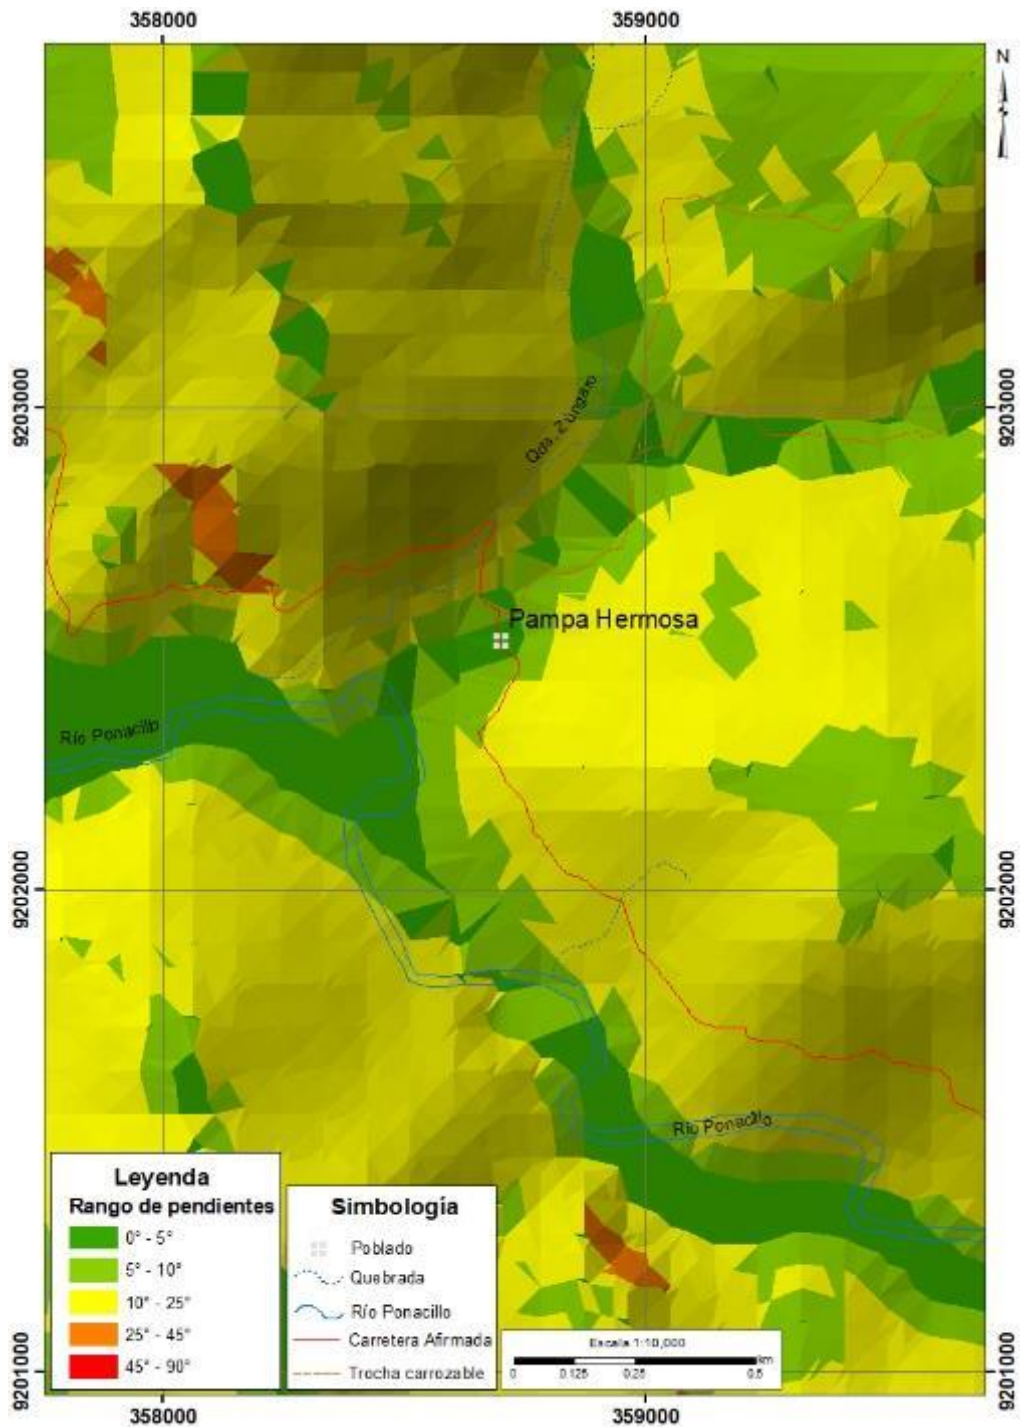
Las pendientes de la zona de estudio se encuentran por debajo de los 25°, es decir es un relieve ondulado, lo que se interpreta que la pendiente no ha sido el factor concionante principal para la ocurrencia de deslizamientos. Por otra parte,, las pendientes bajas (<5°) se ubican en el fondo del valle donde predominan terrazas aluviales, figura 10.

Figura 10. Mapa de pendientes del C.P. Pampa Hermosa.

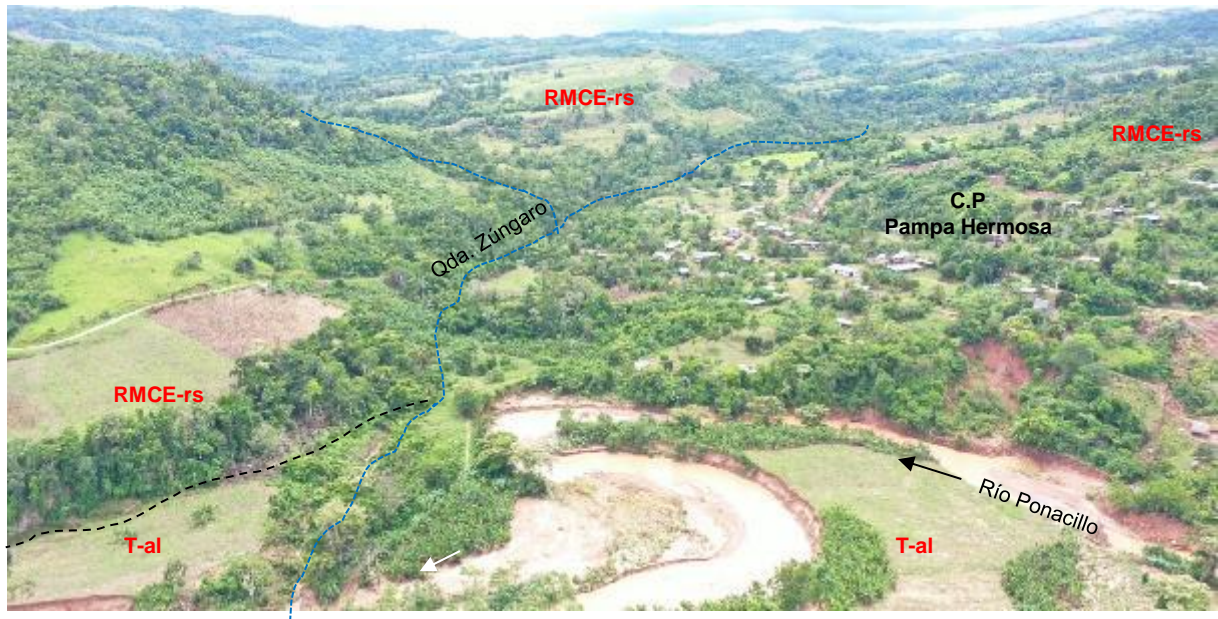
Se localiza en ambas márgenes del río Ponacillo y corresponden a terrazas de relieve llano a semillano, conformadas por depósitos aluviales arenosos y arcillosos. Esta unidad es altamente propensa a inundaciones fluviales y ante procesos de erosión fluvial, por su cercanía al cauce del río mencionado y a la baja compacidad de los materiales que la componen., figura 12.

Figura 12. Terrazas aluviales relleno del fondo del valle del río Ponacillo, limitada por montañas y colinas estructurales en roca sedimentaria.

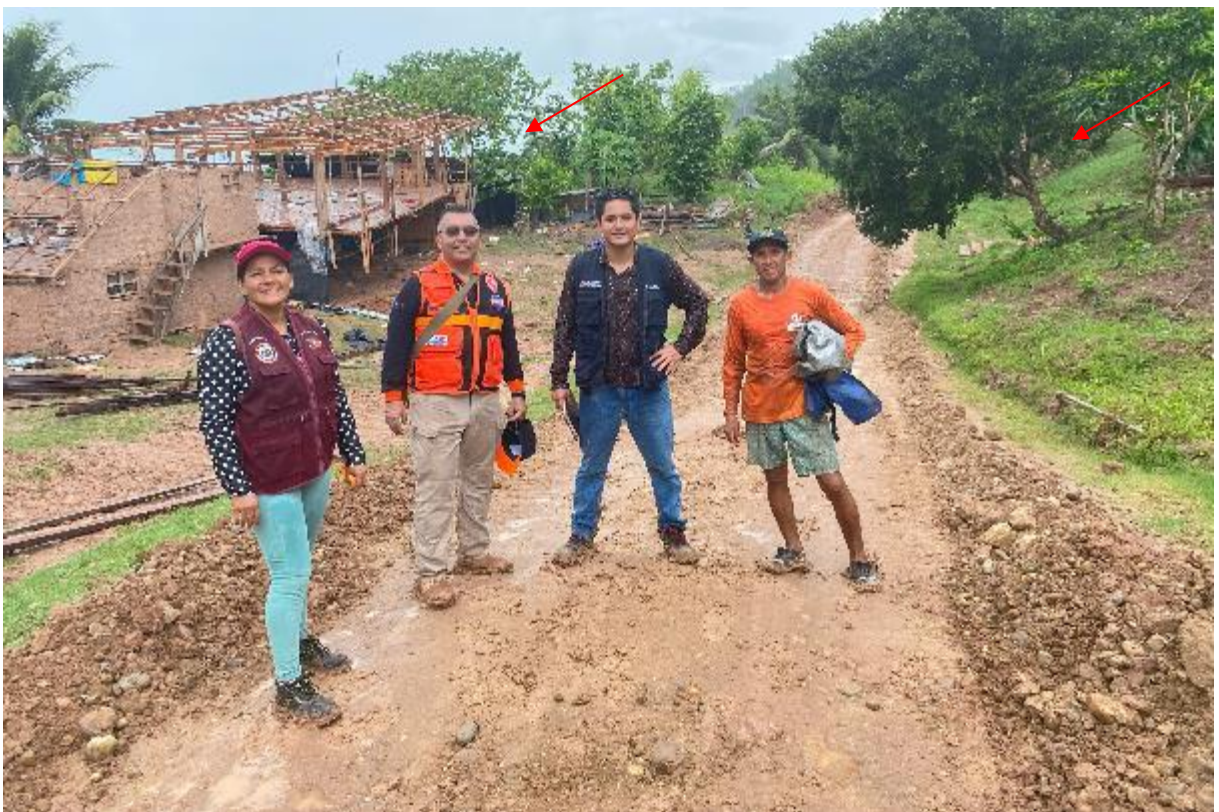
Figura 20. Evaluación de las zonas afectas, juntamente con INDECI San Martín.
