Informe Técnico N° A7397

EVALUACIÓN DE PELIGROS GEOLÓGICOS EN LAS LOCALIDADES DE HORNUYOC Y SHAURI DEL CENTRO POBLADO DE MAYA

Departamento Áncash
Provincia Carhuaz
Distrito Carhuaz

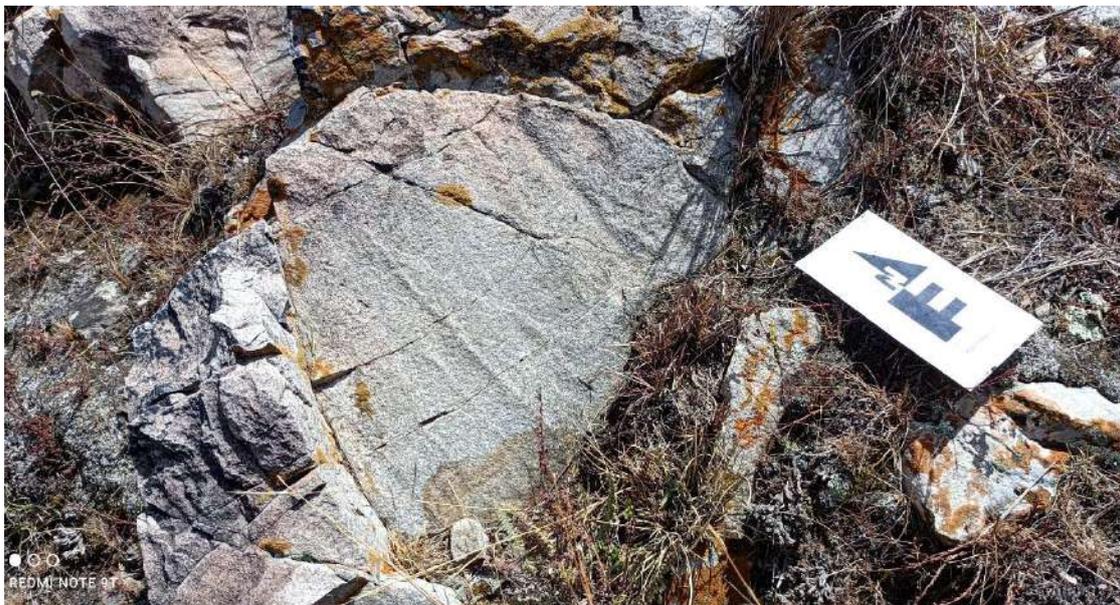
En la zona de estudio se identificaron afloramientos de areniscas grises, (fotografía 1 y 2) y en algunos puntos se observa intercalaciones de areniscas con lutitas (fotografía 3), estas rocas se encuentran moderadamente meteorizadas (A3), es decir menos de la mitad del material rocoso está descompuesto o desintegrado; medianamente fracturas (F3); con espaciamientos entre (1.0 - 0.30): así como lutitas muy fracturas (F4), donde la roca se rompe 2 a 3 golpes de la picota.

Fotografía 1. Vista donde se observa afloramiento rocoso de areniscas, de la Formación Carhuaz.

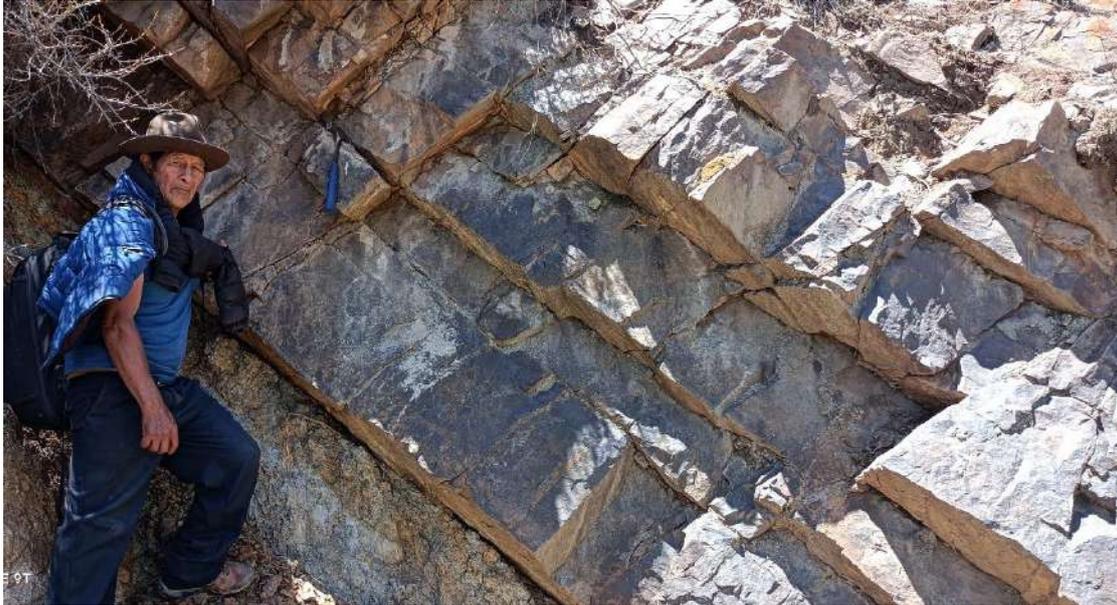
Fotografía 2. Vista con dirección sureste, se observa el afloramiento de la Formación Carhuaz, compuesta por areniscas de color beige, con fracturamiento milimétrico.

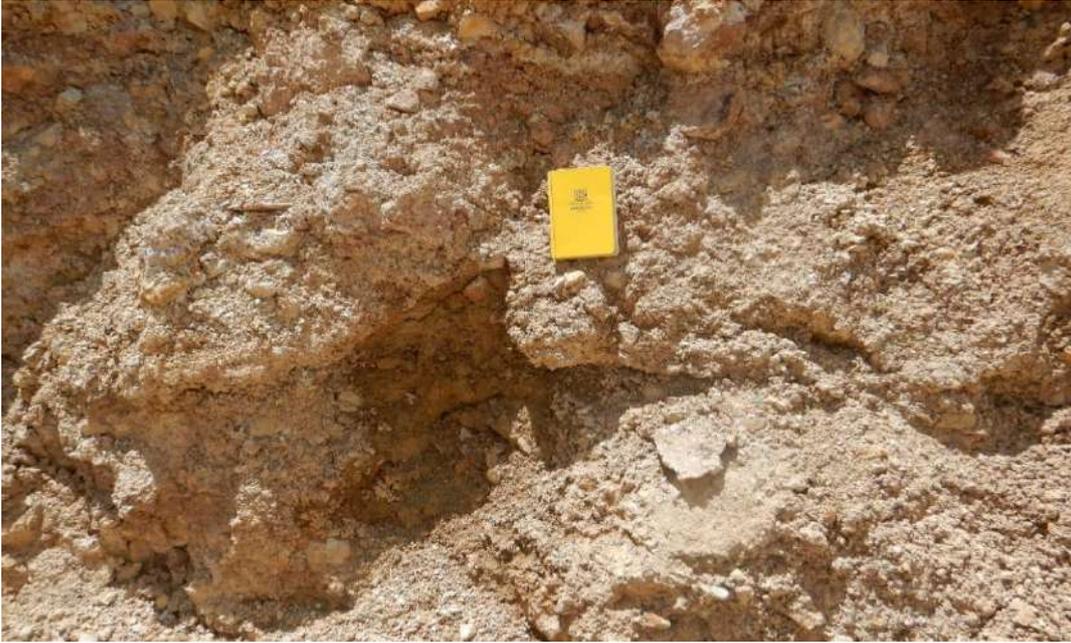
Fotografía 4. Vista del depósito coluvio-deluvial compuestos por fragmentos de roca angulosos a subangulosos de tamaños variables (0.03 a 0.07), envueltos en una matriz limo-arcillosos.

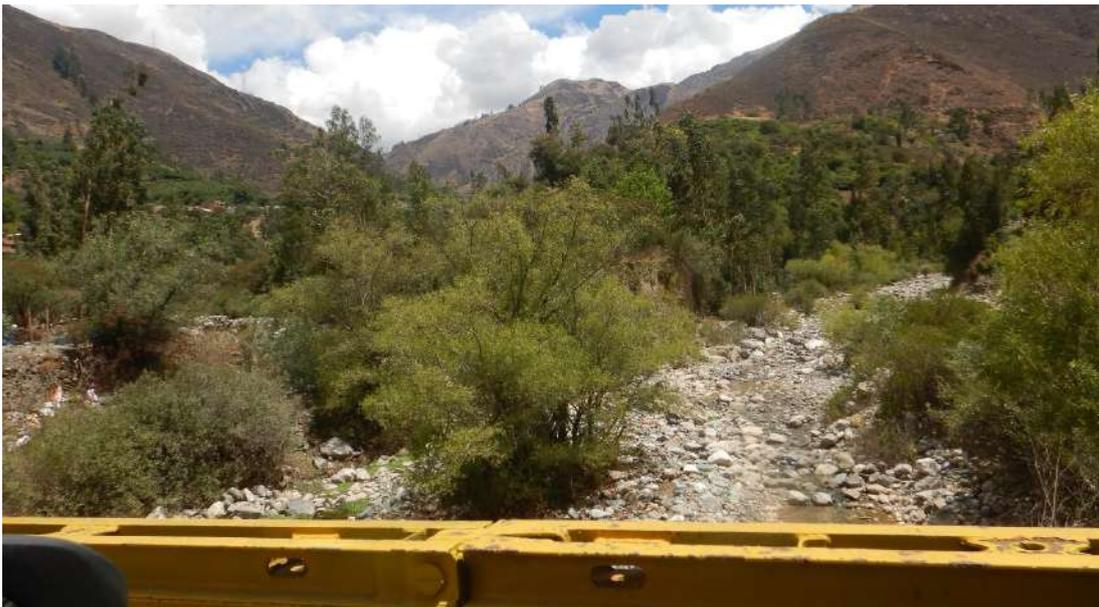
Fotografía 5. Vista del material de depósito proluvial, ubicadas al noroeste del centro poblado de Maya; el cual llega al río Santa.

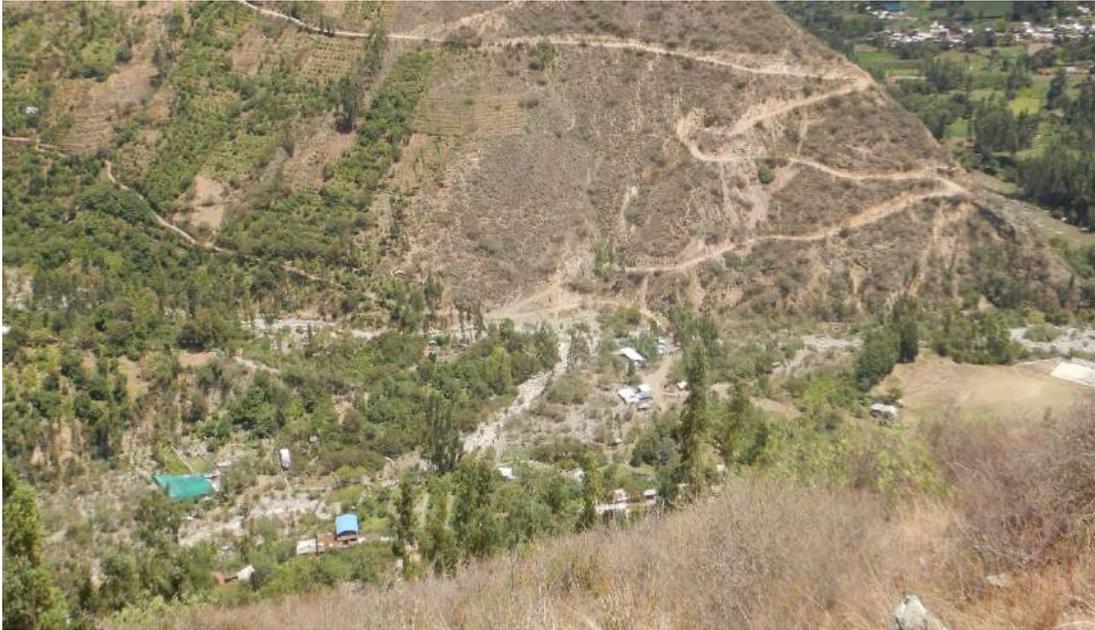
Fotografía 6. Se observa depósitos aluviales en la parte baja de las quebradas, en donde se asentaron algunas viviendas.

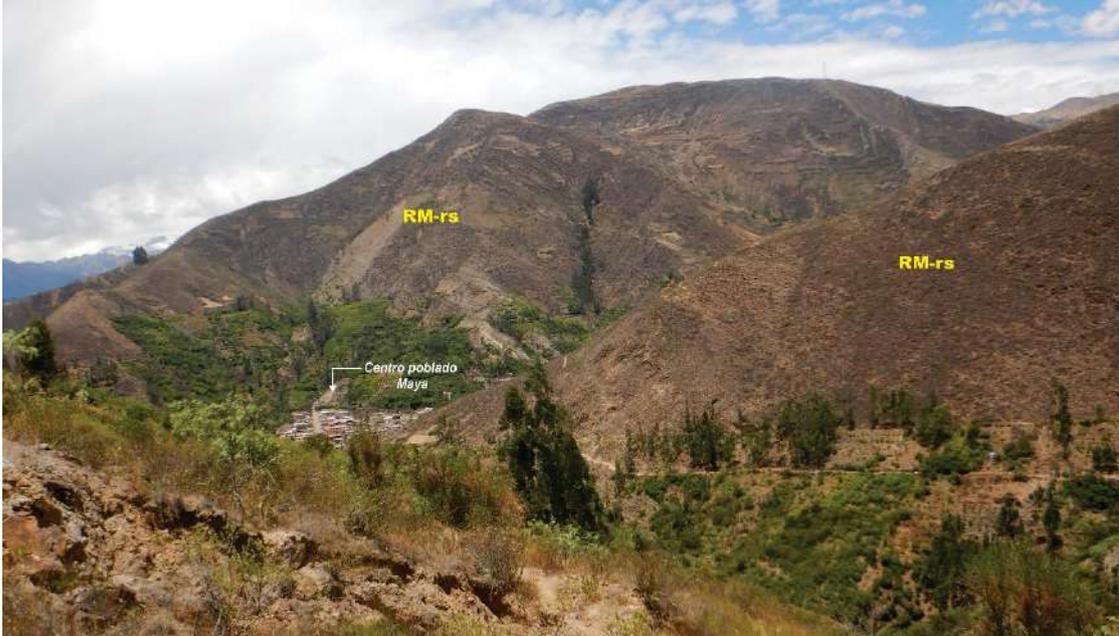
Figura 8. Vista de la subunidad de montañas en rocas sedimentarias (RM-rs), de la Formación Carhuaz cuyas laderas presentan pendientes de fuerte a muy escarpadas (15° - 45°).

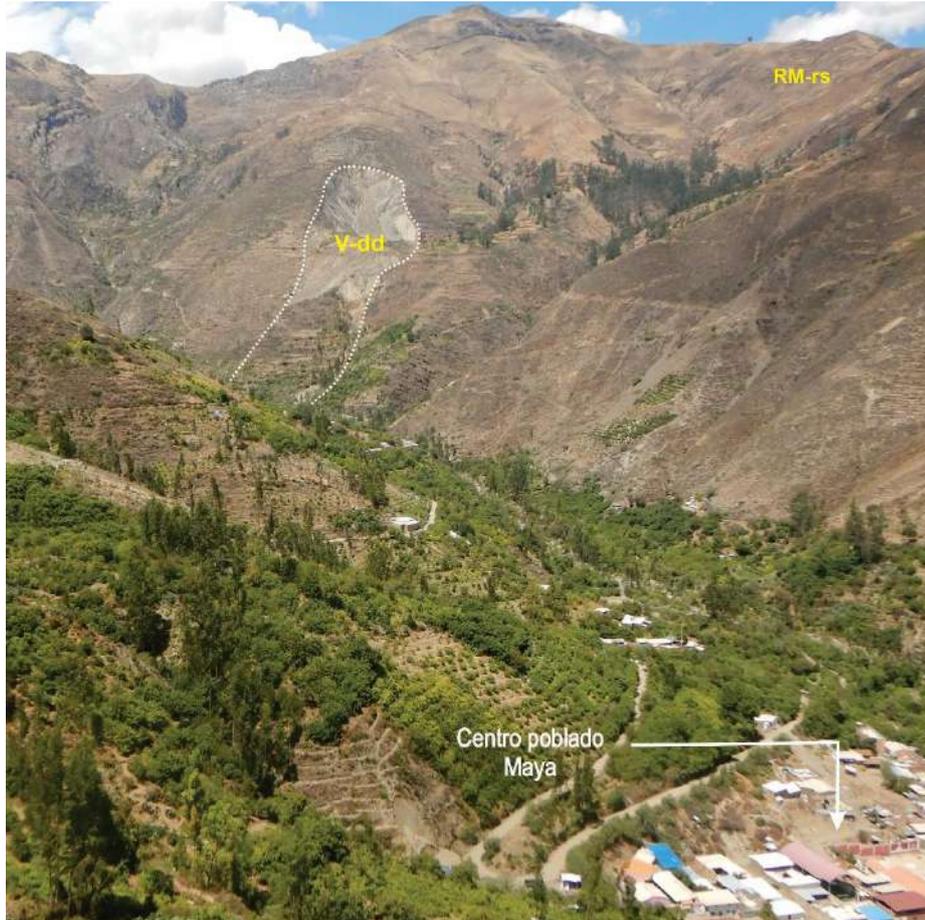
Figura 9. Vista de las subunidades de vertiente con depósito de deslizamiento (V-dd), y la subunidad de montañas sedimentarias (RM-rs); al noroeste del centro poblado de Maya.

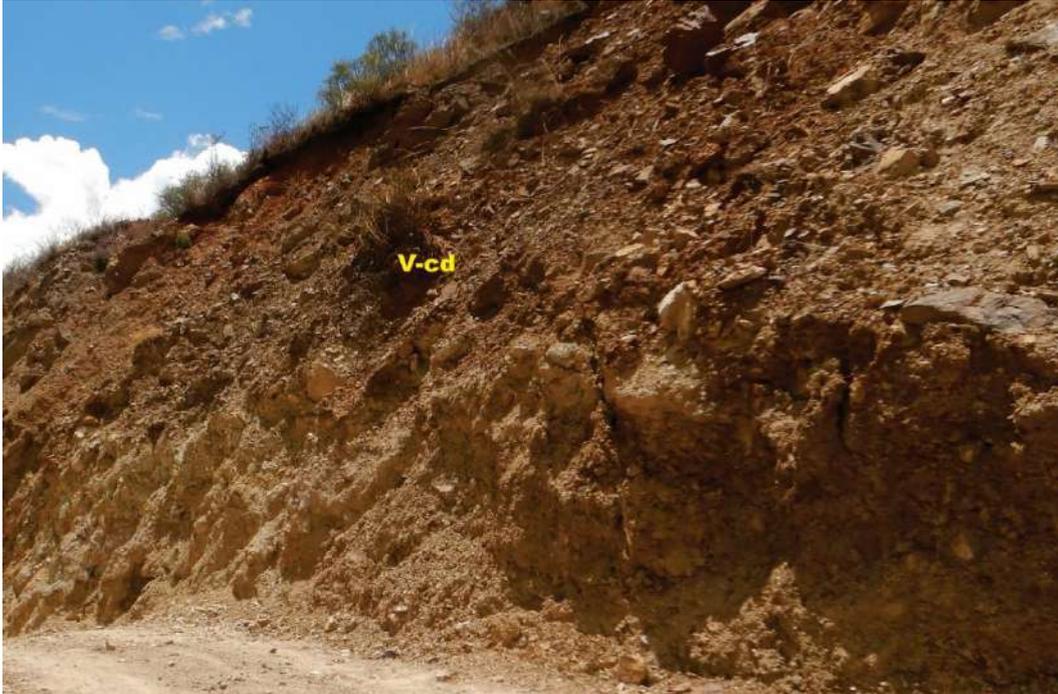
Figura 10. Vista, donde se aprecia la subunidad de vertiente con depósito coluvio-deluvial (V-cd) ubicado a un lado de la trocha carrozable, ubicado al pie de ladera de montañas sedimentarias.

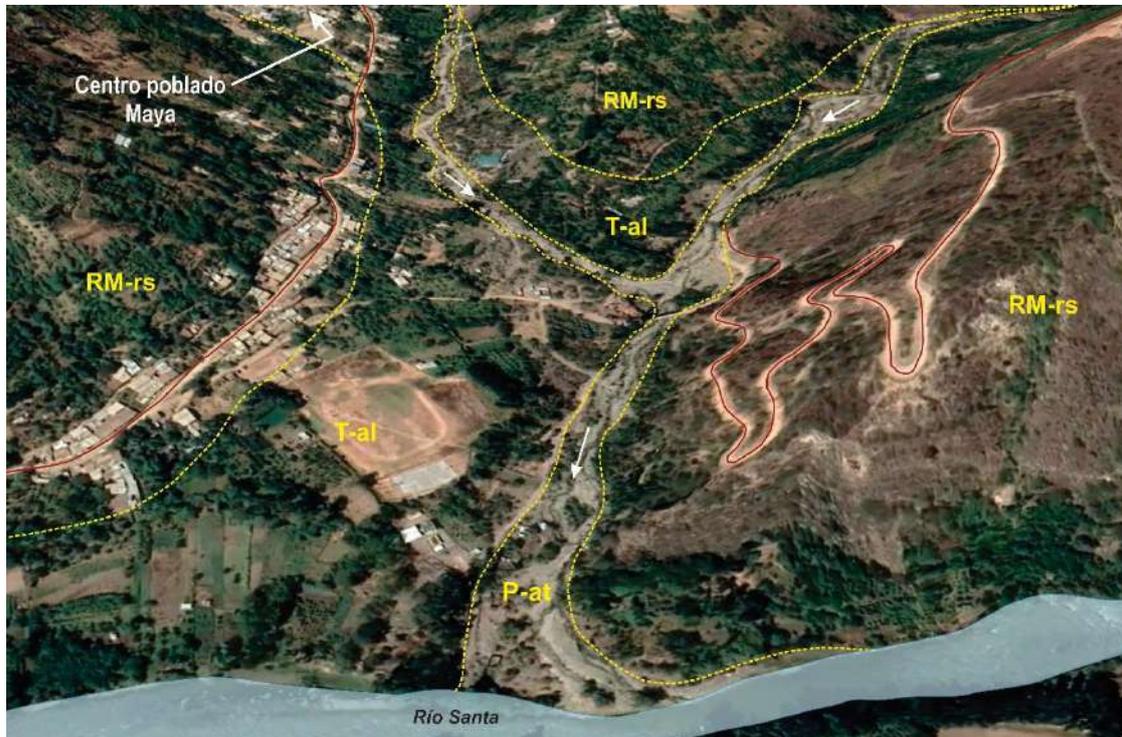
Figura 11. Vista panorámica de la subunidad de vertiente aluvio-torrencial (P-at) formado por la acumulación de material proluvial relacionado a flujos de detritos (huaicos). Es evidente que la geoforma de cono de deyección que presenta la quebrada Punyarure que ha represado en algún tiempo atrás al río Santa.

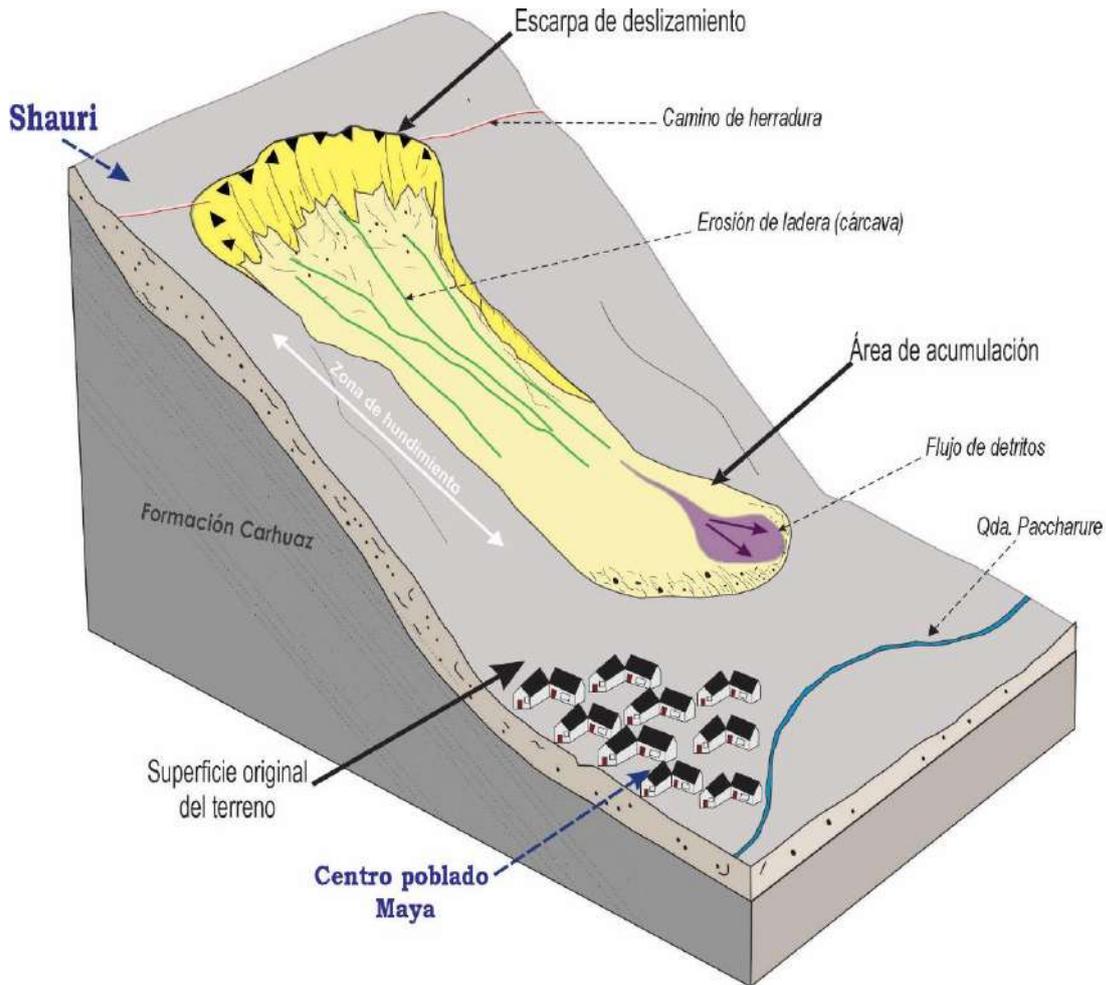
Según información de los pobladores del sector, en mayo del año 2009 el deslizamiento se inició como proceso de erosión de ladera (cárcava), en mayo del 2016 se dio lugar a la ocurrencia del deslizamiento rotacional, en parte de la localidad Shauri, ubicado a 550 m de la plaza del centro poblado de Maya. (figura 20)

En el cuerpo del deslizamiento rotacional ubicado entre las coordenadas UTM 8972061 N, 206706 E, a una altitud de 3096 m s.n.m. (figura 21), generó un flujo de detritos (huaico), de suceder otro evento de mayor dimensión podría afectar viviendas y terrenos de cultivos de ubicadas en la margen izquierda de la torrentera.

Figura 20. Esquema que grafica el deslizamiento rotacional de la localidad de Shauri, del centro poblado de Maya. Fuente: Elaboración propia.
