**Informe Técnico N° A7399**

# EVALUACIÓN DE PELIGROS GEOLÓGICOS EN LA LOCALIDAD DE HUAÑIMBA E INSTITUCIONES EDUCATIVAS MIGUEL GRAU SEMINARIO

Departamento Cajamarca  
Provincia Cajabamba  
Distrito Condebamba

JULIO  
2023

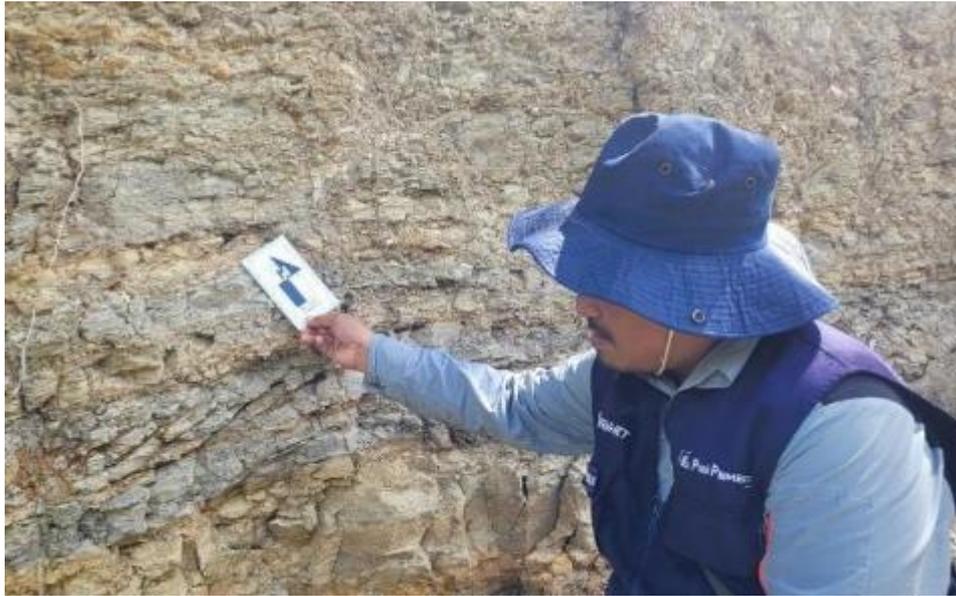
En la zona de estudio tenemos una secuencia con niveles de lutitas, limolitas, evaporitas y areniscas de color blanco amarillento, presenta fósiles de ostrácodos, gasterópodos y lamelibranquios, los cuales se encuentran muy fracturadas y altamente meteorizadas (Fotografía 1 y 2, Figura 5).

**Fotografía 1.** Lutitas abigarradas de la Formación Cajabamba.  
**Ubicación:** E: 818950, N: 9159284.

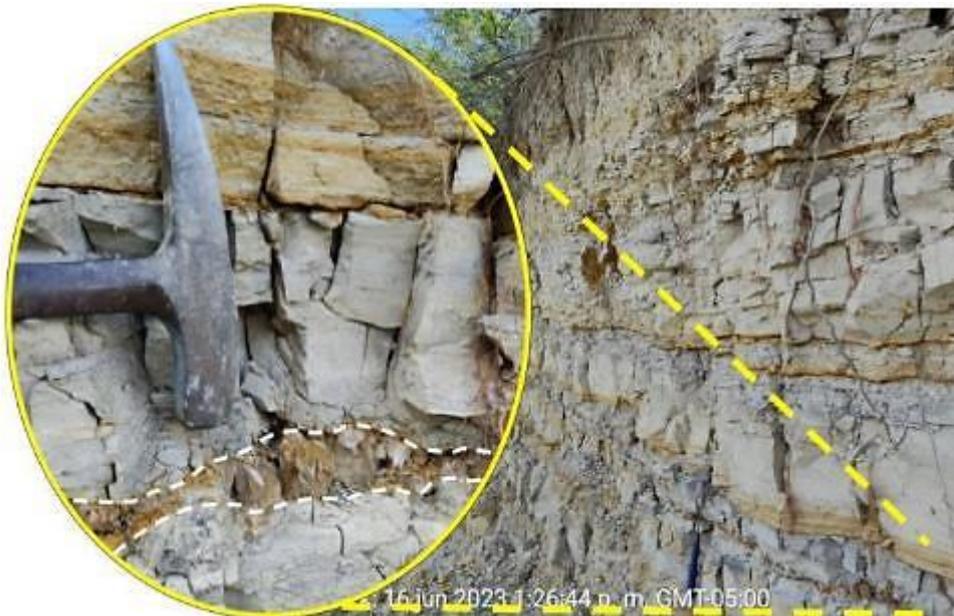
**Figura 5.** Intercalación de lutitas y evaporitas de la Formación Cajabamba.  
**Ubicación:** E: 8189262, N: 9158864.

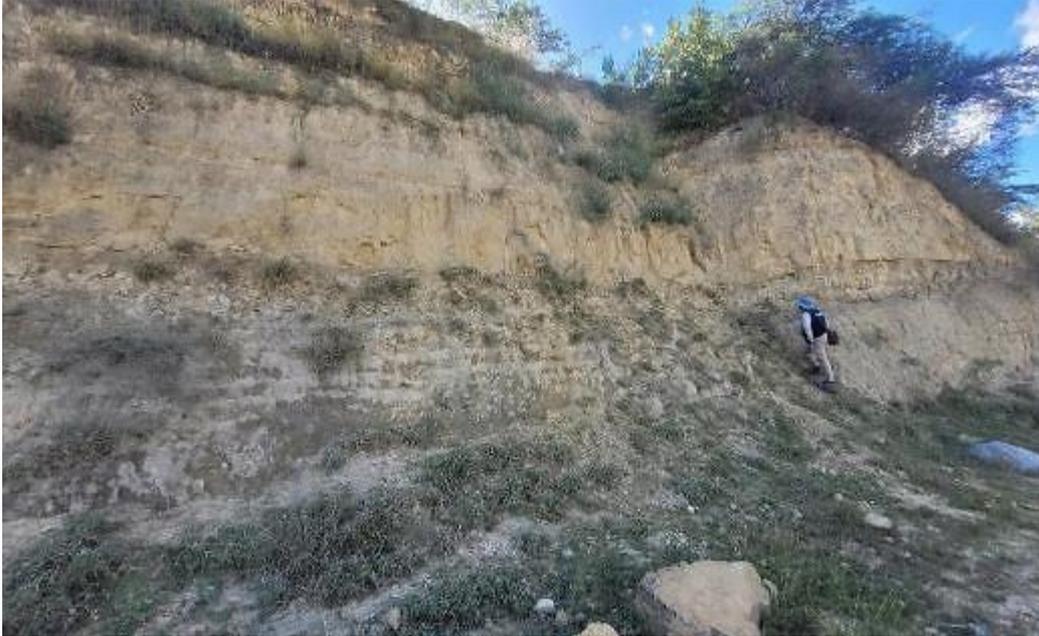
**Fotografía 2.** Intercalación de lutitas y areniscas de la Formación Cajabamba.  
**Ubicación:** E: 819852, N: 9158779.

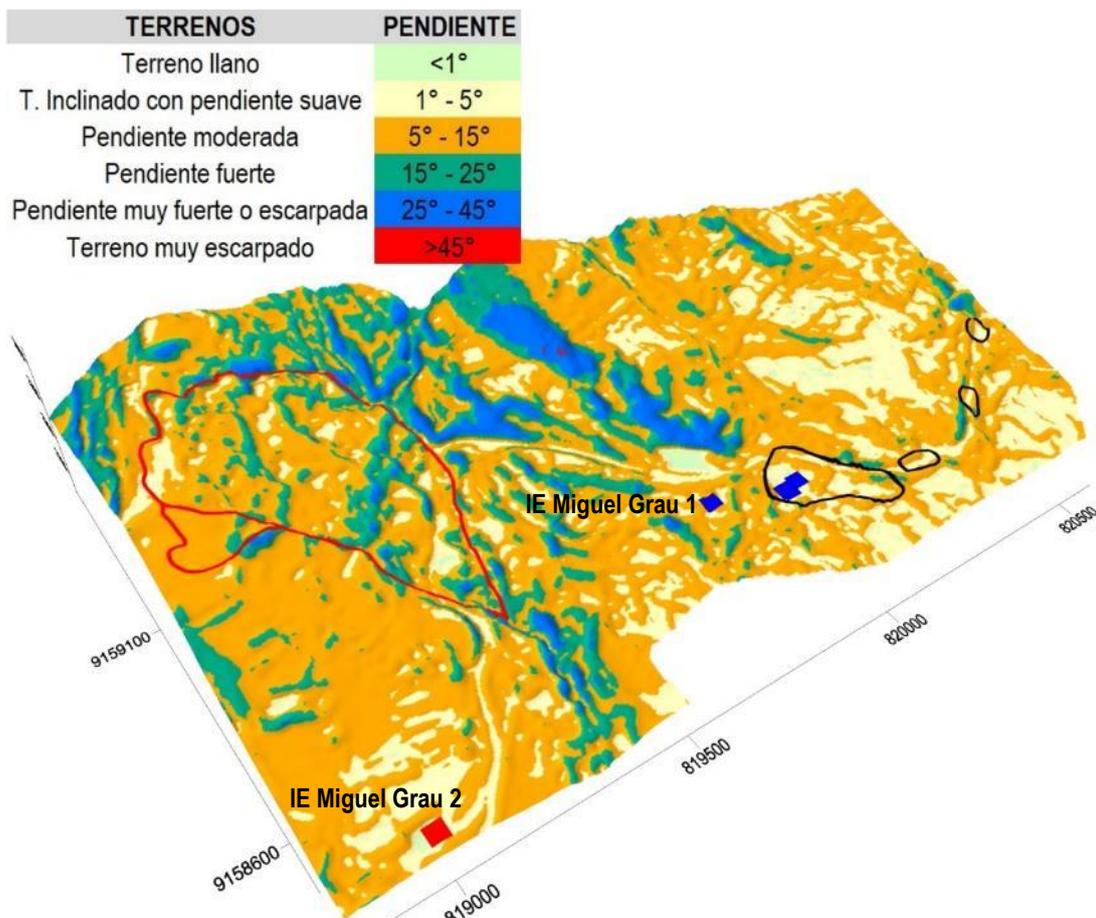
La zona evaluada, presenta terrenos de inclinados con pendiente suave ( $1^\circ$  a  $5^\circ$ ) pendientes moderada ( $5^\circ$  a  $15^\circ$ ), los cuales modelan geoforma de lomada en roca sedimentaria, y pendientes fuertes a muy fuertes ( $15^\circ$  a  $45^\circ$ ) con geoforma de vertiente coluvio deluvial y vertiente con depósito de deslizamiento, donde se han generado movimientos en masa (Figura 7; mapa 2).

**Figura 7.** Modelo 3D de las pendientes del sector evaluado; el deslizamiento suspendido está delimitado en línea roja y los procesos de reptación identificados se encuentran delimitados con líneas negras, las instituciones educativas por cuadrados rojos y azules.

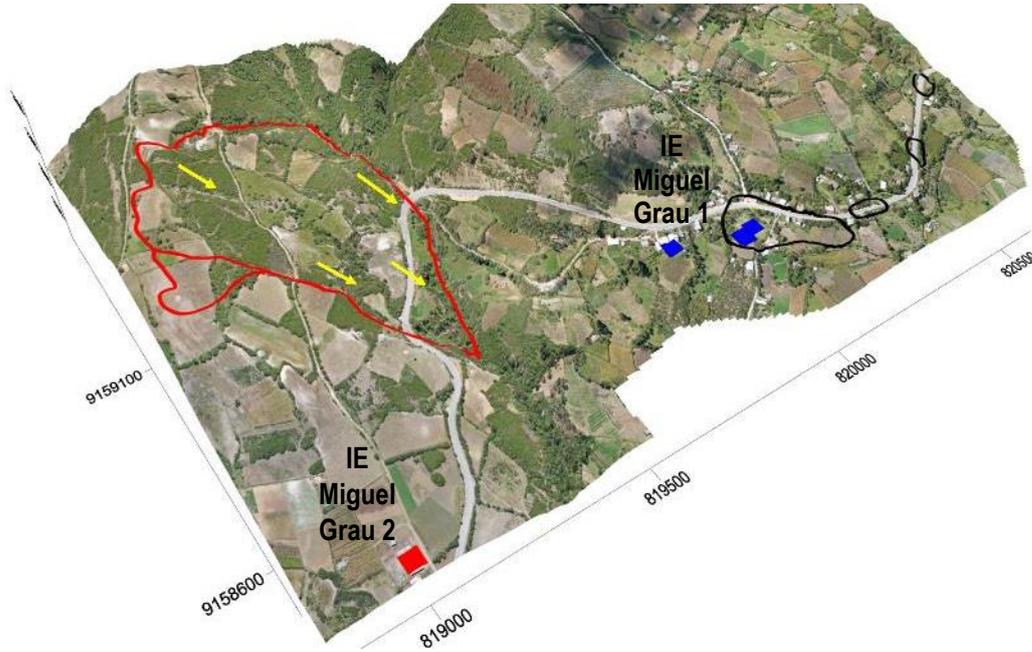
Se identificó un proceso de asentamiento, debido a la alta humedad en suelos con arcillas de alta plasticidad, que podría afectar la infraestructura de tres Instituciones Educativas: Inicial N° 1045, Institución Educativa Programa no escolarizado Huañimba e Institución Educativa Primaria N° 821285 (Figura 9), las cuales se verían afectadas si no se toman las medidas de control del riesgo correspondientes.

**Figura 9.** Modelo 3D en el sector Huañimba, donde se muestra el deslizamiento suspendido (Línea roja) y las zonas de asentamientos (línea negra); también se indican las instituciones educativas de Huañimba (en cuadrados azules) y la nueva IE Miguel Grau en Huañimbita (en cuadrado rojo).

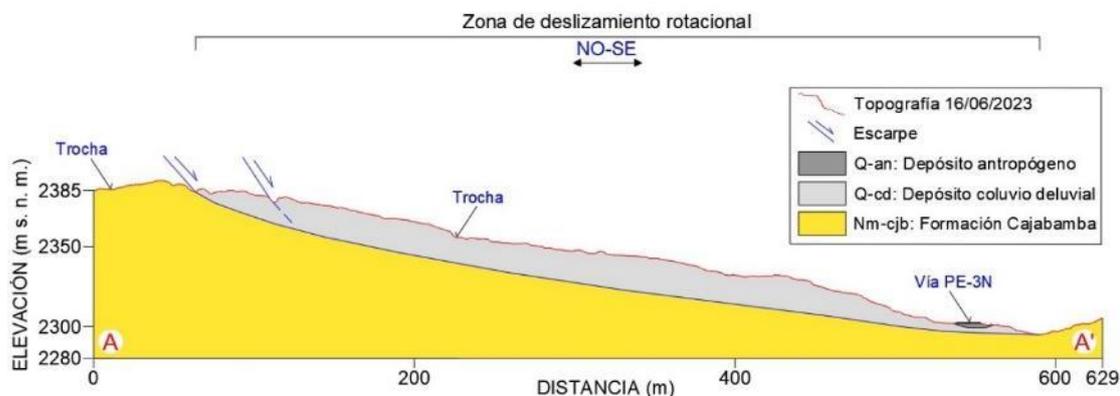
En el perfil longitudinal A-A' (**¡Error! No se encuentra el origen de la referencia.** 10) se aprecia la distribución de los materiales geológicos (Formación Cajabamba, depósito coluvio deluvial y depósito antropógeno)

y la ubicación de la vía nacional PE-3N afectada por el deslizamiento rotacional suspendido.

**Figura 10.** Perfil longitudinal A-A' que representa la distribución de los materiales geológicos, escarpes y elementos expuestos a daños.

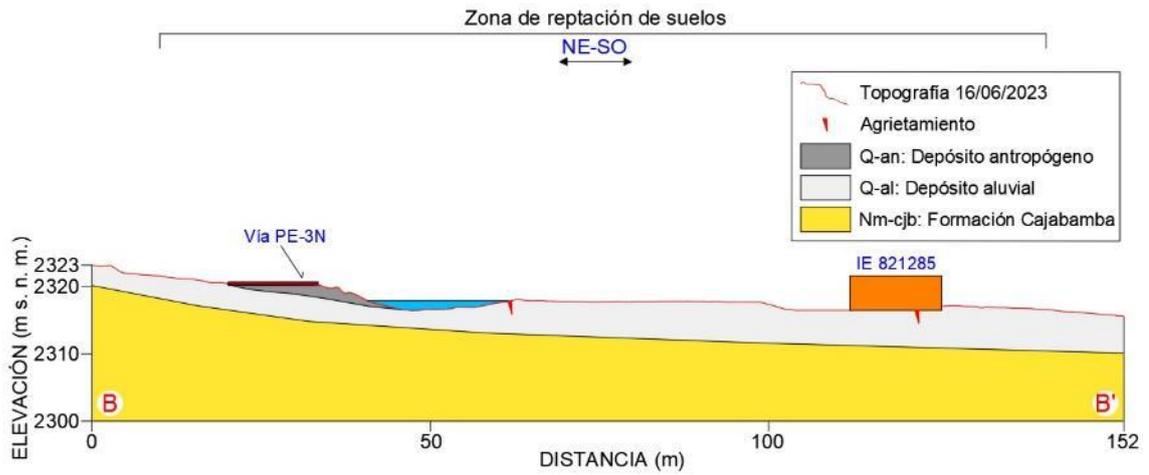
En el perfil longitudinal B-B' (Figura 23) se aprecia la distribución de los materiales geológicos (Formación Cajabamba, depósito aluvial y depósito antropógeno), sobre el cual se asienta la I.E. 821285, y a 50 m de la zona de acumulación de agua (mostrada en color azul), la cual puede saturar el terreno aguas abajo y generar asentamientos diferenciales, afectando la Institución Educativa (figuras 24, 25 y 26).

**Figura 23.** Perfil longitudinal B-B'.

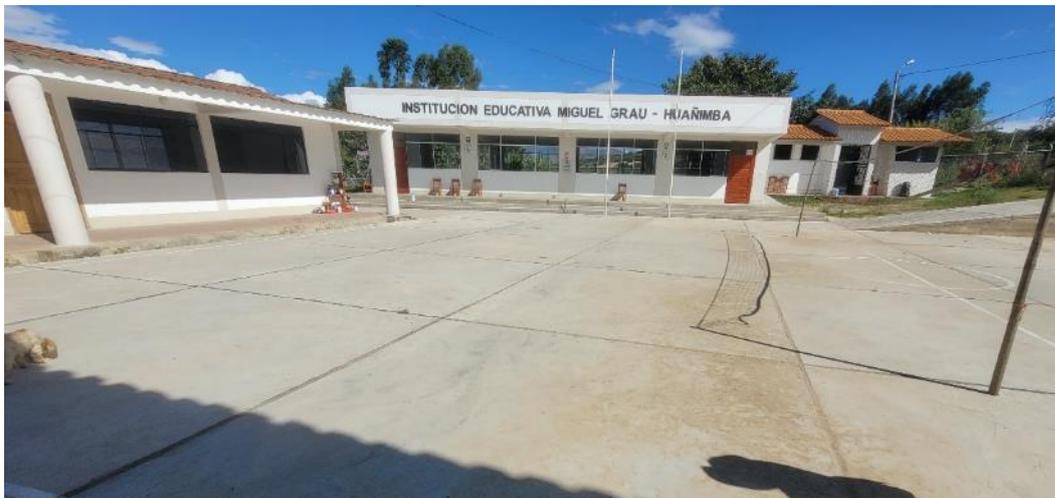
La construcción nueva (color blanco), las paredes, pisos y plataforma no presentan afectación alguna (Fotografía 7 y 8), es necesario revestir y mantener limpias las cunetas de drenaje.

**Fotografía 7.** Patio de local actual no presenta ninguna fisura en paredes y patio.  
**Coordenadas: E:** 819769, **N:** 9158685.

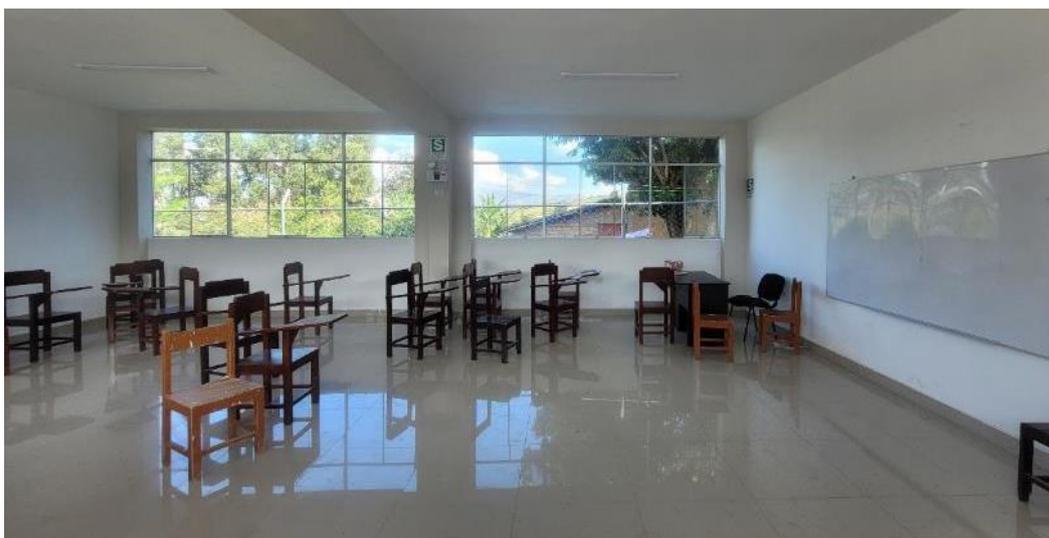
**Fotografía 8.** Pisos y paredes de aulas no presentan grietas.  
**Coordenadas: E:** 819762, **N:** 9158676.
