Informe Técnico N° A7398

EVALUACIÓN DE PELIGROS GEOLÓGICOS POR DESLIZAMIENTOS EN EL SECTOR ANEXO CCONCHAYOC DE LA COMUNIDAD DE CCONCHAYOC

Departamento Apurímac

Distrito Haquira

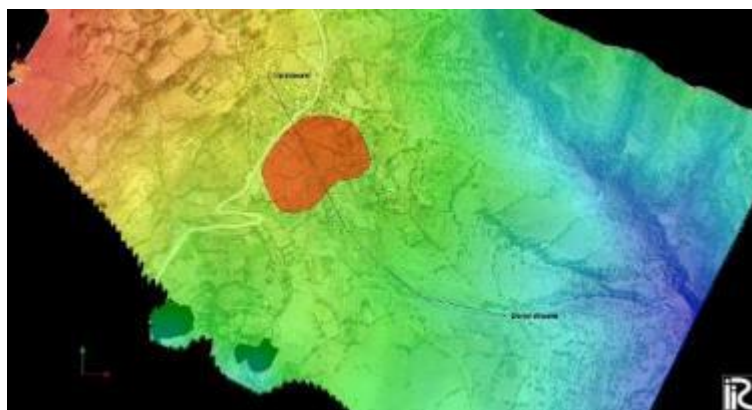
Figura 12. Cartografiado del peligro y modelo de elevación digital utilizado para modelar el evento.

Para la gráfica del peligro se realizó un cartografiado a detalle en la misma zona de estudio (Figura 12).
