**Informe Técnico N° A7407**

# EVALUACIÓN DE PELIGROS GEOLÓGICOS EN LOS TERRENOS DE ACOGIDA PARA EL REASENTAMIENTO DEL CENTRO POBLADO SAN ISIDRO

Distrito La Peca, provincia Bagua, departamento Amazonas

Elaborado por la Dirección de  
Geología Ambiental y Riesgo  
Geológico del INGEMMET.

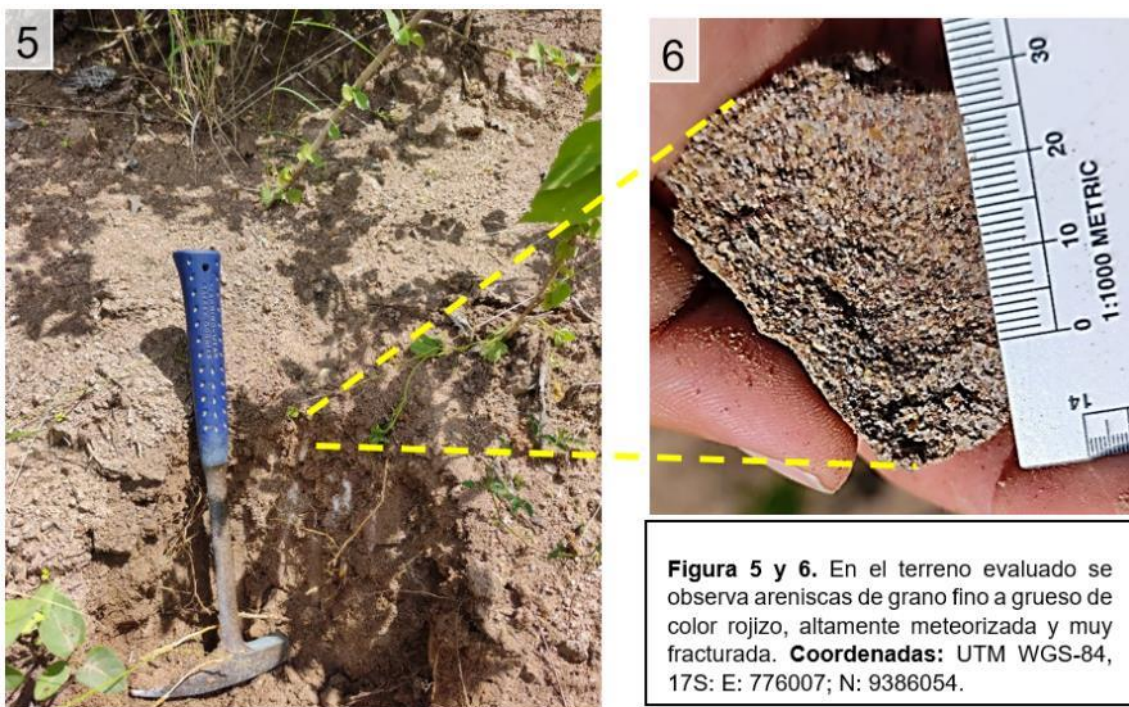
En el sector evaluado (terreno 3), se identificaron areniscas de grano fino a grueso, color rojizo, moderada a completamente meteorizada y muy fracturada (Figuras del 5 al 8).

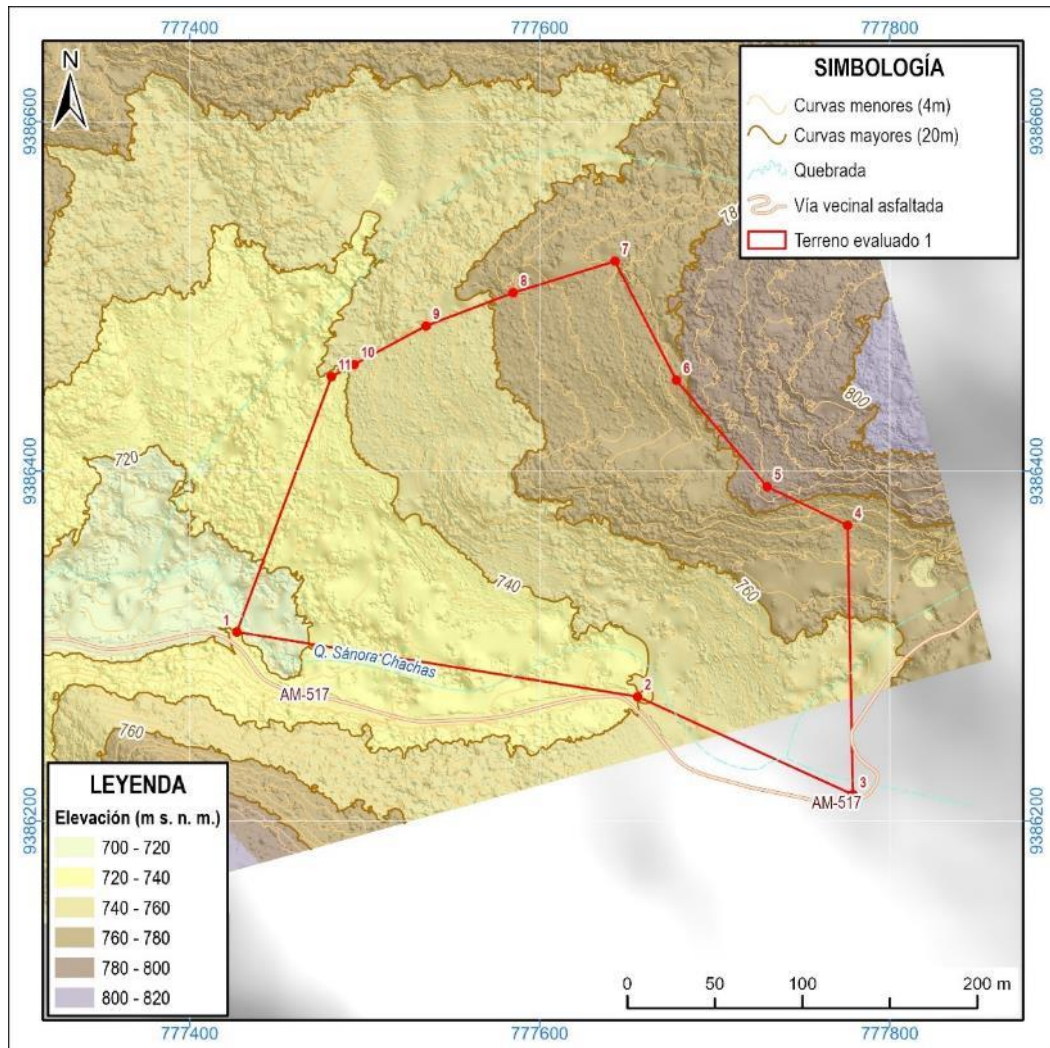
Figura 13. Modelo digital de elevaciones, Acerillo – terreno 1.

Con una extensión de 6 has, el terreno evaluado se ubica a 1.7 km del centro poblado San Isidro, presenta elevaciones que van desde los 718 m., hasta los 783 m, con una diferencia de alturas de 65 m, divididas en cinco niveles altitudinales (7), donde se puede observar la extensión con respecto a la diferencia de alturas. (Figura13).

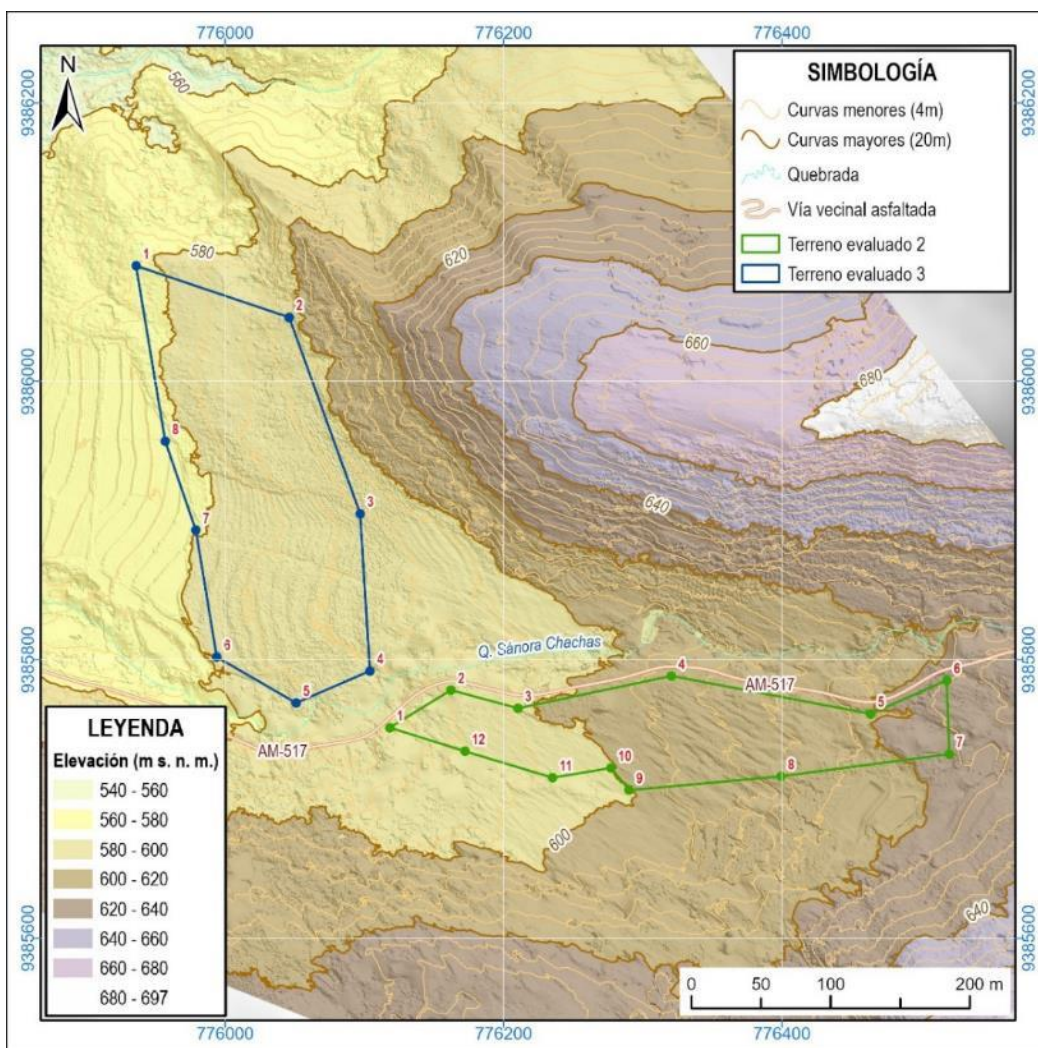
Figura 14. Modelo digital de elevaciones, Acerillo – terreno 1.

El terreno evaluado tiene una extensión de 2 has, se ubica a 3.3 km del centro poblado San Isidro, presenta elevaciones que van desde los 588 m., hasta los 628 m, con una diferencia de alturas de 40 m, divididas en tres niveles altitudinales (Figura 14), con la finalidad de visualizar la extensión con respecto a la diferencia de alturas.

Tiene una extensión de 3.2 has, se ubica a 3.4 km del centro poblado San Isidro, presenta elevaciones que van desde los 578 m., hasta los 598 m, teniendo una diferencia de altura de 20 m, divididas en dos niveles altitudinales (Figura 14), con la finalidad de visualizar la extensión con respecto a la diferencia de alturas.
