**Opinión Técnica N° 7-2023**

# EVALUACIÓN DE PELIGRO GEOLÓGICO POR DESLIZAMIENTO EN EL ESTADIO MUNICIPAL DE CHAVÍN DE HUÁNTAR

Departamento Áncash  
Provincia Huari  
Distrito Chavín de Huántar

Agosto  
2023

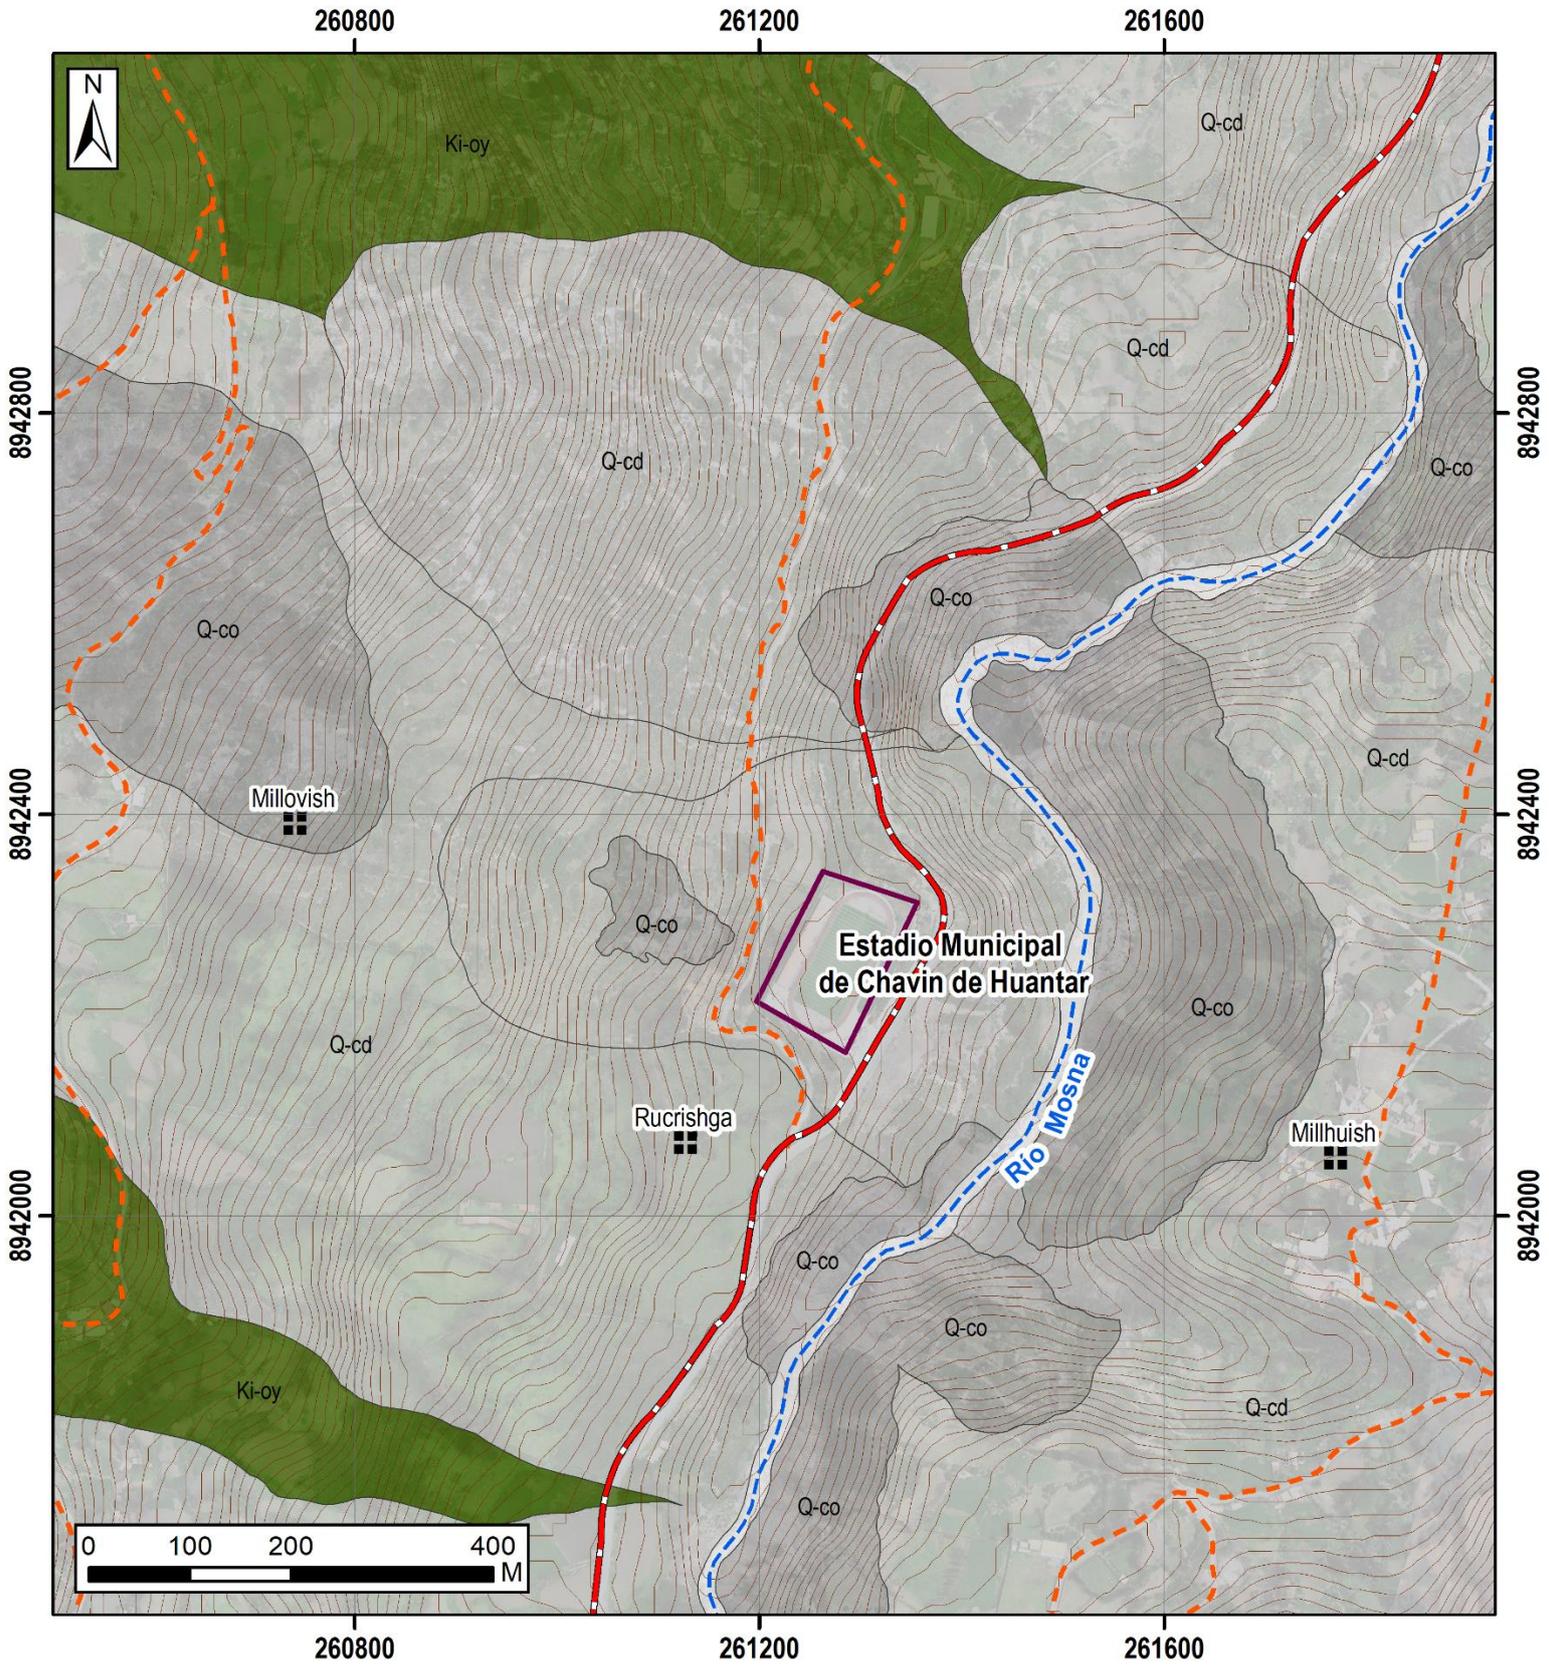
GEOLÓGICO	MAPA
01

En el área evaluada, hacia el suroeste y noroeste del estadio municipal, se tiene rocas sedimentarias compuestas por areniscas cuarzosas grises a blancas, de grano fino a medio, intercaladas con limoarcillitas negras y grises, además de niveles de carbón (figura 2), de la Formación Oyón (Cobbing, et al, 1996). Estas rocas presentan una resistencia media (50-100 Mpa), moderadamente meteorizadas y de mediana a muy fracturadas definidas por tres familias principales de discontinuidades, generando bloques sueltos entre 0.2 m a 1.5 m. De acuerdo a sus características ingeniero – geológicas, se consideran como rocas de regular calidad geotécnica (Choquenaira & Núñez, 2022).

Superficialmente, el terreno se encuentra con una cobertura por depósitos inconsolidados principalmente de tipo coluvial y coluvio-deluvial, producto de la meteorización de las rocas sedimentarias y removidos constantemente por acción de la gravedad y las aguas de escorrentía. Estos depósitos están compuestos por fragmentos líticos, con clastos angulosos a subangulosos, heterométricos (0.04 a 0.40 m), alterados y meteorizados; envueltos en una matriz limoarenosa de color marrón rojizo a gris-oscuro. Así mismo, se evidencian señales de humedad (fotografía 1).

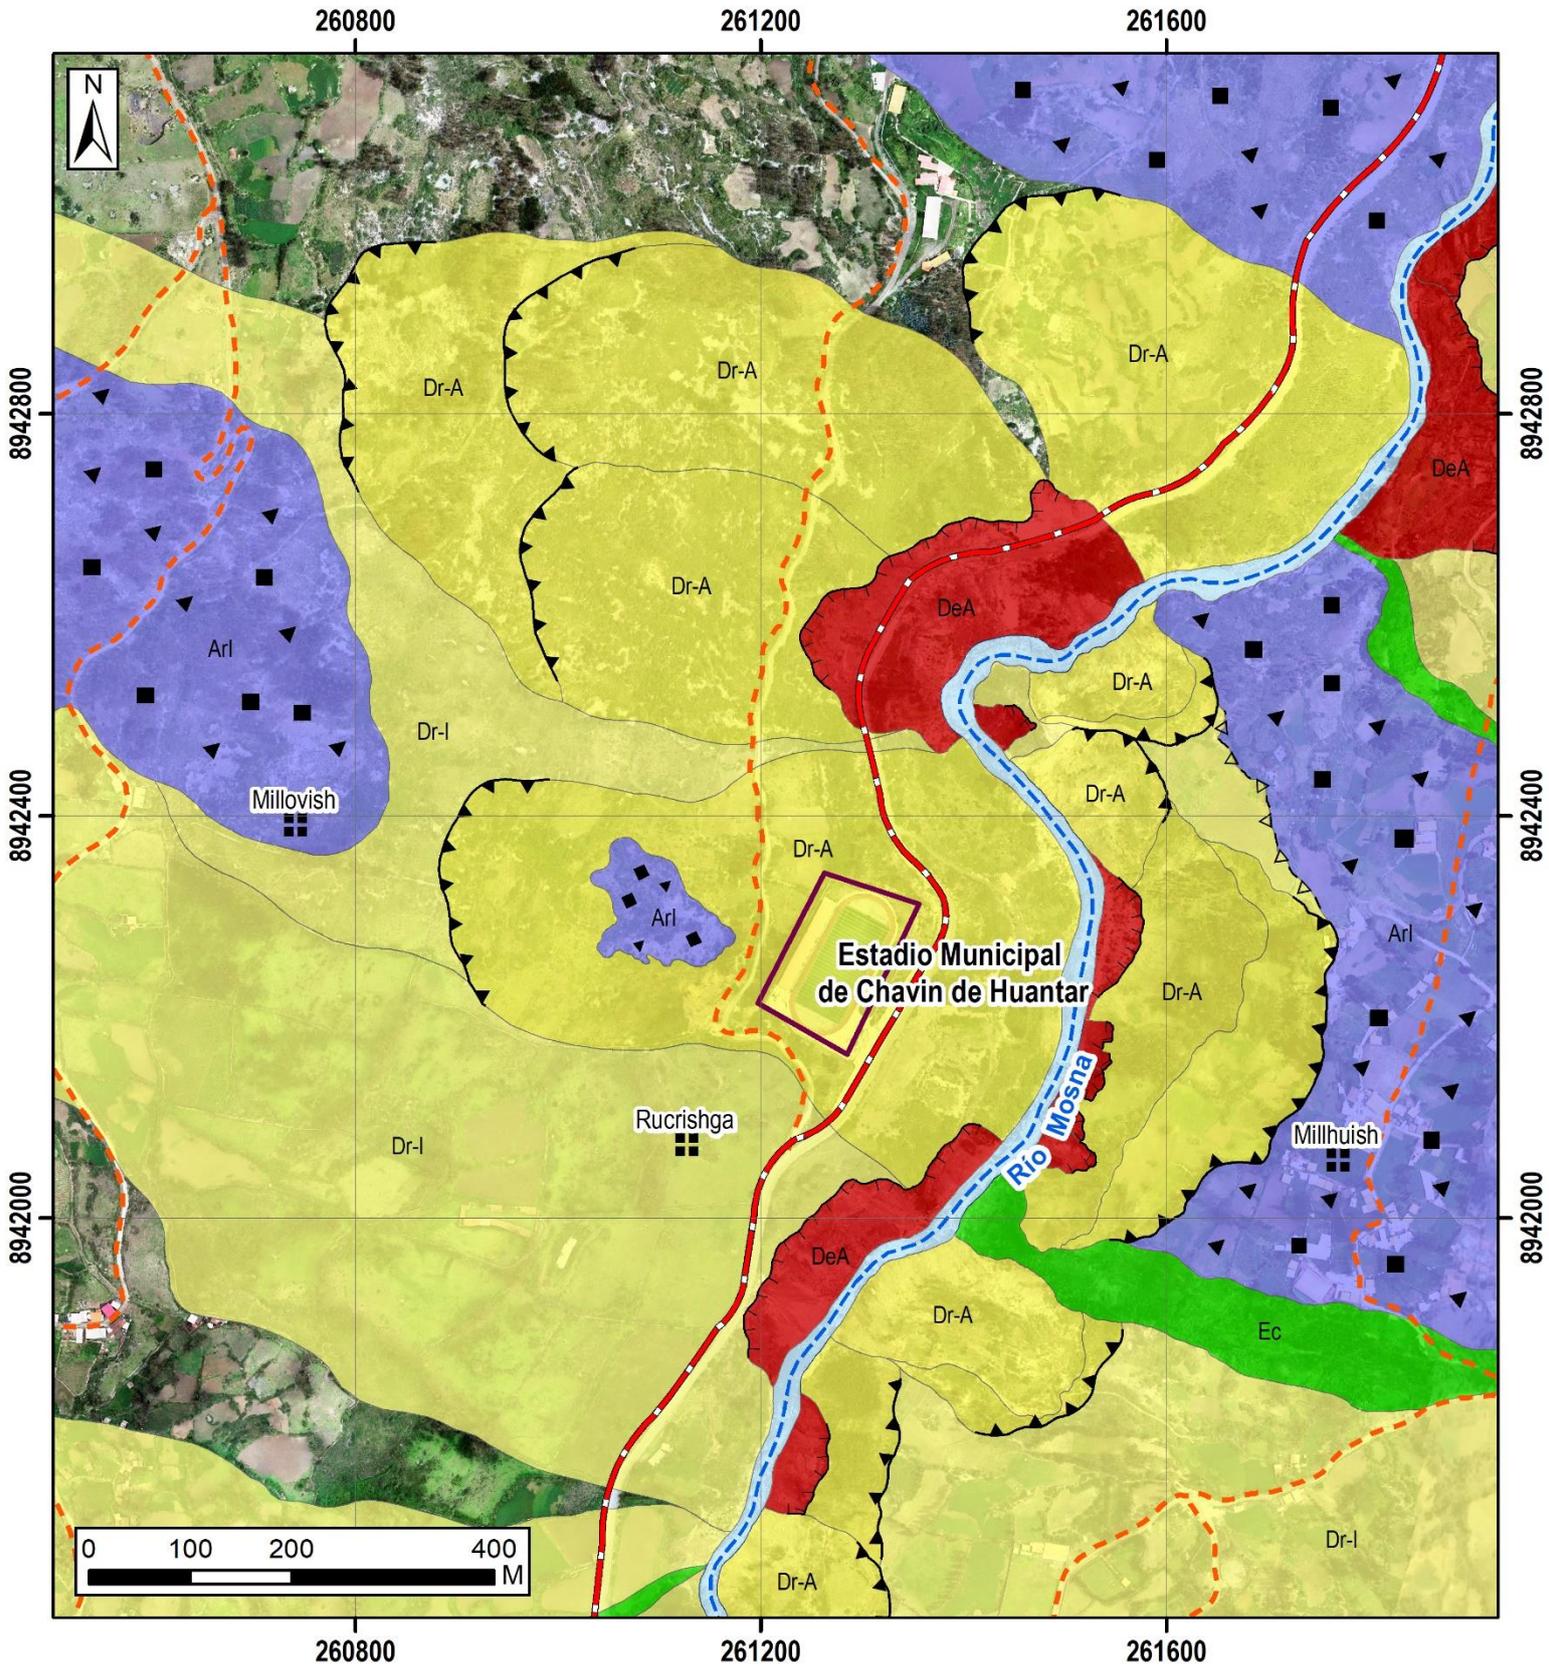
La geometría de la corona del movimiento reactivado tiene una forma semicircular e irregular, estrecha hacia la cabeza y abierta hacia sus dos extremos, el escarpe principal se muestra de forma irregular y continua con una longitud de 280 m, un ancho de 320 m y una distancia entre la corona y pie de 625 m, desplazada sobre una superficie de terreno con una pendiente entre 25° a 55°. La masa deslizada se moviliza sobre una superficie de falla rotacional con una velocidad de movimiento aparentemente lenta, lo que estaría afectando el estadio Municipal de Chavín de Huántar, construido aproximadamente hace cinco años.

Las grietas en el terreno del estadio presentan aperturas que varían de 0.2 cm a 1.5 cm, 2 cm de desnivel en dirección al NE y 4 cm al NW, con una inclinación de 3°. Algunos agrietamientos resanados se han vuelto a agrietar. En el interior de la tribuna se tiene agrietamientos de hasta 4 cm en dirección NW (figura 4). La zona de mayor desplazamiento se observa en la parte central de la tribuna, con 7 cm en la parte delantera y 2.4 cm en la parte posterior (fotografía 3). Así mismo, las rejas que bordean el estadio, se presentan inclinadas en dirección preferente al movimiento (figura 5).

- 3) La ladera noreste del cerro Pacsin presenta saltos y desplazamientos producto de la reactivación del deslizamiento antiguo, generando deformación en el terreno y evidenciado por las rajaduras y grietas en la infraestructura del Estadio Municipal de Chavín de Huántar; aspectos similares se encuentran en la vía que conecta las poblaciones de Chavín de Huántar y San Marcos.
