Informe Técnico N° A7415

EVALUACIÓN DE PELIGRO GEOLÓGICO POR DESLIZAMIENTOS EN EL CENTRO POBLADO EL PORVENIR

Departamento Huánuco
Provincia Huamalíes
Distrito Llata

SETIEMBRE
2023

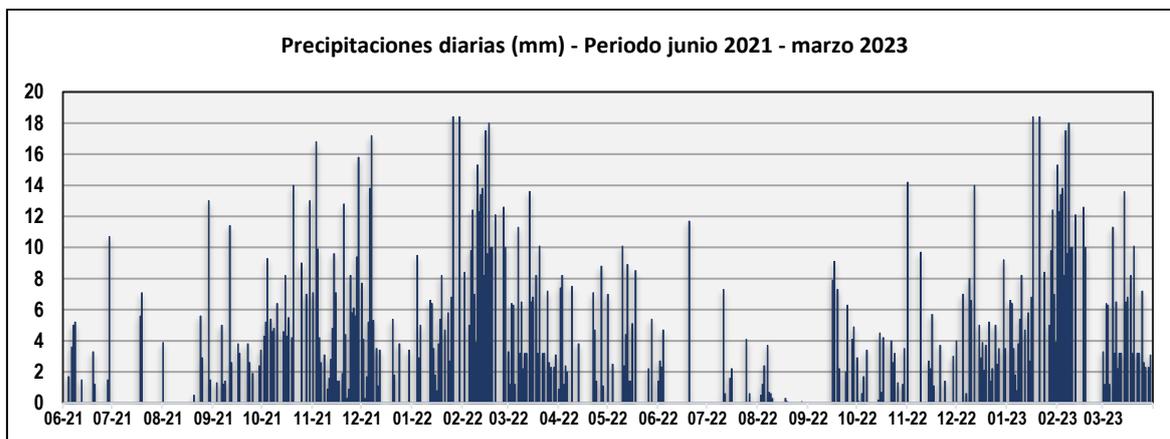
máxima registrada en el último periodo junio 2021- marzo 2023 fue de 18.4 mm (Figura 2). Además, las lluvias más intensas ocurrieron en los meses de diciembre a marzo.

Figura 2. Precipitaciones máximas diarias en mm, distribuidas a lo largo del periodo junio 2021-marzo 2023. La figura permite analizar la frecuencia de las anomalías en las precipitaciones pluviales que inducen a la ocurrencia de procesos de movimientos en masa.
 Fuente: Senamhi.

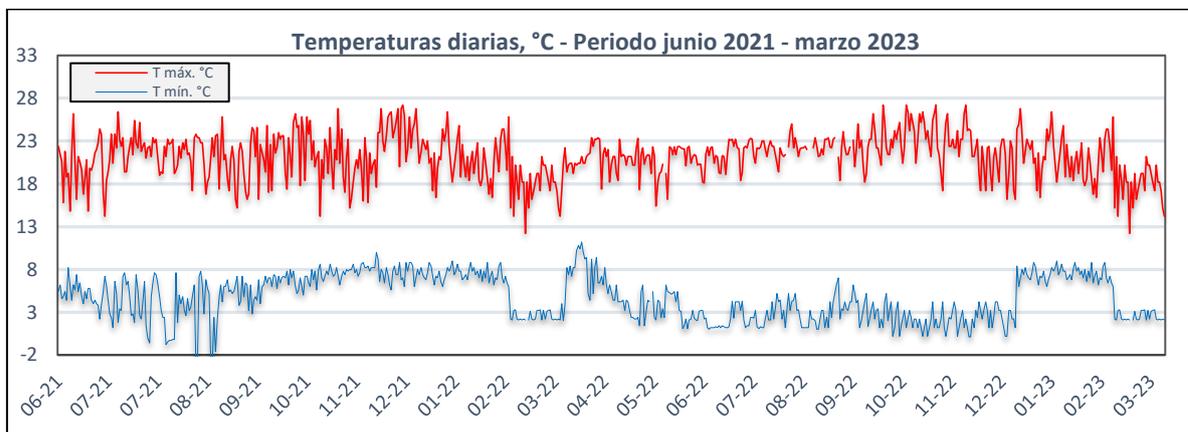
La temperatura en la zona oscila entre un máximo de 27.2 °C en verano y un mínimo de -2.2 °C en invierno (Figura 3); la humedad promedio alcanza un 74.04 % durante casi todo el año.

Figura 3. Temperaturas máximas y mínimas diarias, distribuidas a lo largo del periodo junio 2021- marzo 2023. La figura permite analizar a partir de datos históricos, la variedad, saltos extremos de temperatura, duración y regularidad (Fuente: Landviewer).

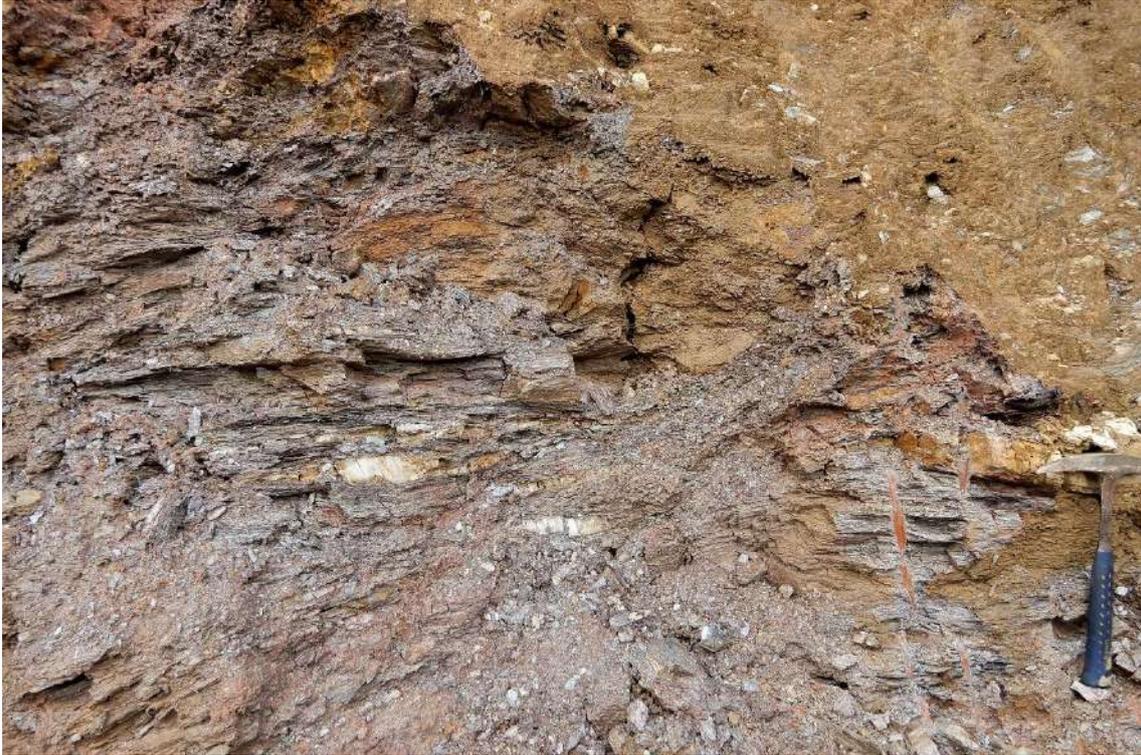
Localmente en el área de estudio, el macizo rocoso está conformado por esquistos de colores verdosos y marrones con nivel de cuarzo en forma de vetas lenticulares (Fotografía 3). El macizo en su conjunto se observa muy deformado, fragmentado (Fotografía 4) y de estructura compleja; superficialmente se encuentra completamente meteorizado. Según Cobbing *et al.* (1996) los minerales más comunes son cuarzo, biotita, muscovita y clorita, anfíboles y feldespato potásico; también se observó granate cubierto por clorita.

Fotografía 3. Esquisto de colores verdosos y marrones con vetas lenticulares de cuarzo perteneciente al Complejo Marañón.
Coordenadas UTM: 295617.77 / 8940285.97, Zona 18.

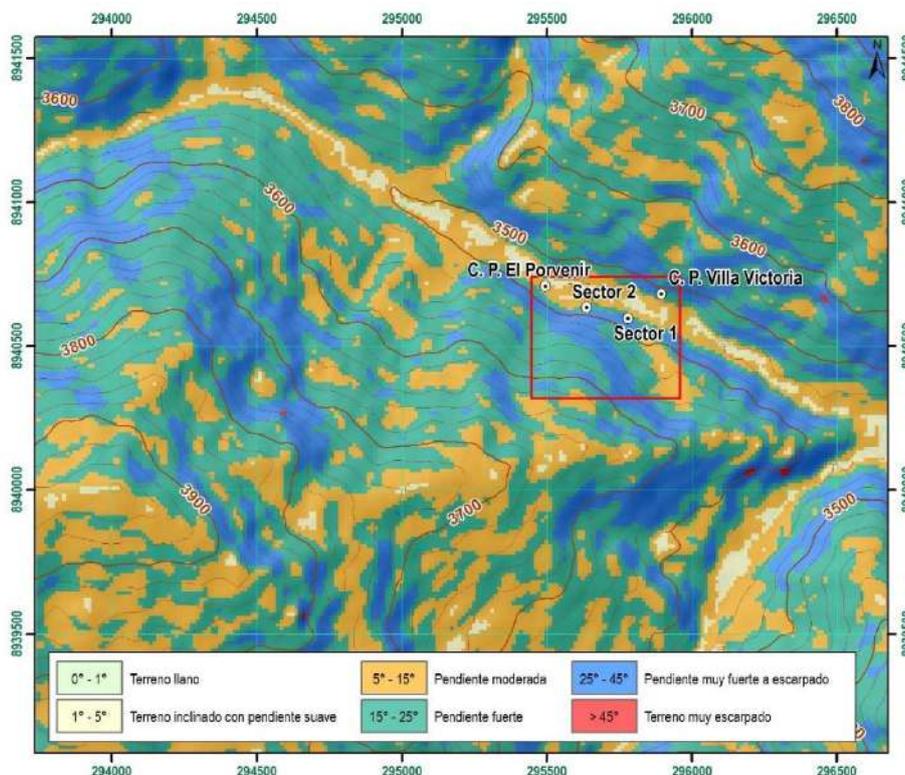
Para la caracterización de la pendiente del terreno se consideró 6 rangos: 0°-1°: terrenos llanos, con pendiente muy baja); 1°a 5°: terrenos inclinados on pendiente suave; 5°a 15°: pendiente moderada; 15°a 25°: pendiente fuerte; 25°a 45°: pendiente muy fuerte a escarpada; mayor a 45°: terreno **como** muy escarpado. A nivel general, la pendiente del terreno en la zona varía principalmente de 25° a 45°, caracterizado como muy fuerte a escarpado (Figura 4); también, se tiene pendientes entre 5° a 15° en sectores dispersos.

Figura 4. Modelo de la pendiente del terreno generada a partir de imágenes satelitales "ALOS PALSAR" con 12.5 m de resolución espacial.

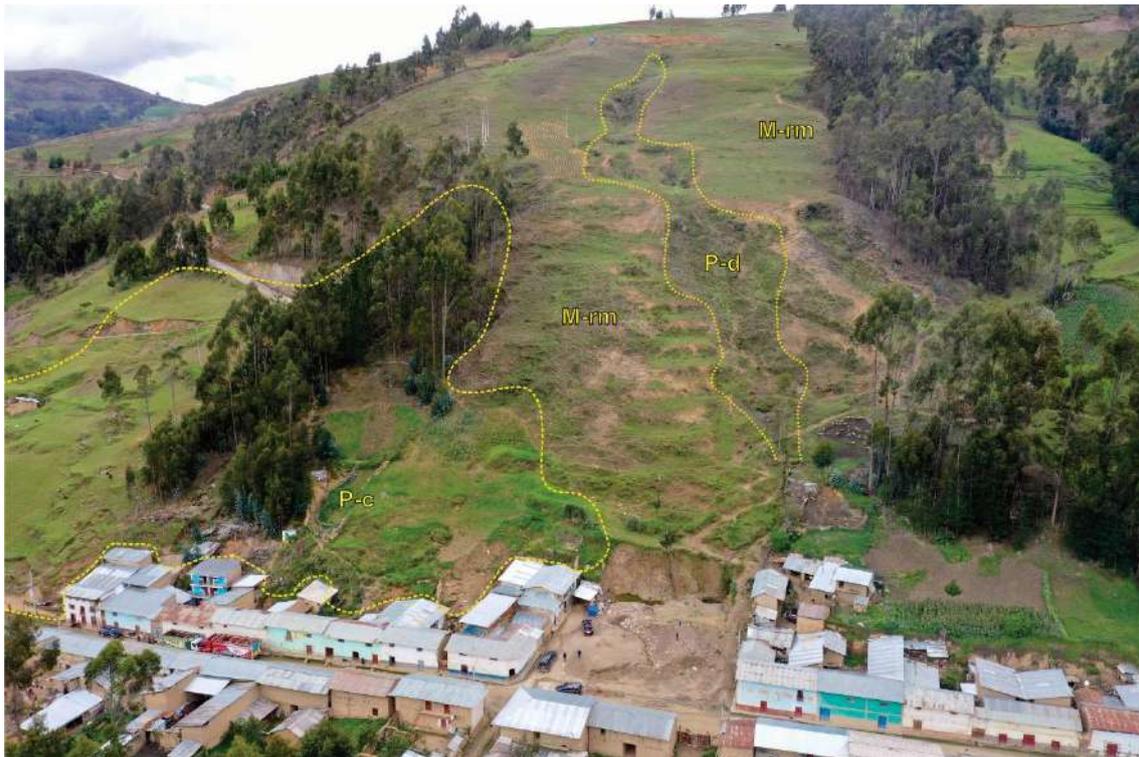
Figura 6. Vista panorámica del área de evaluación donde se muestra las subunidades geomorfológicas conformadas por Montaña modelada en roca metamórfica (M-rm), Piedemonte coluvial (P-c) y Piedemonte deluvial (P-d).

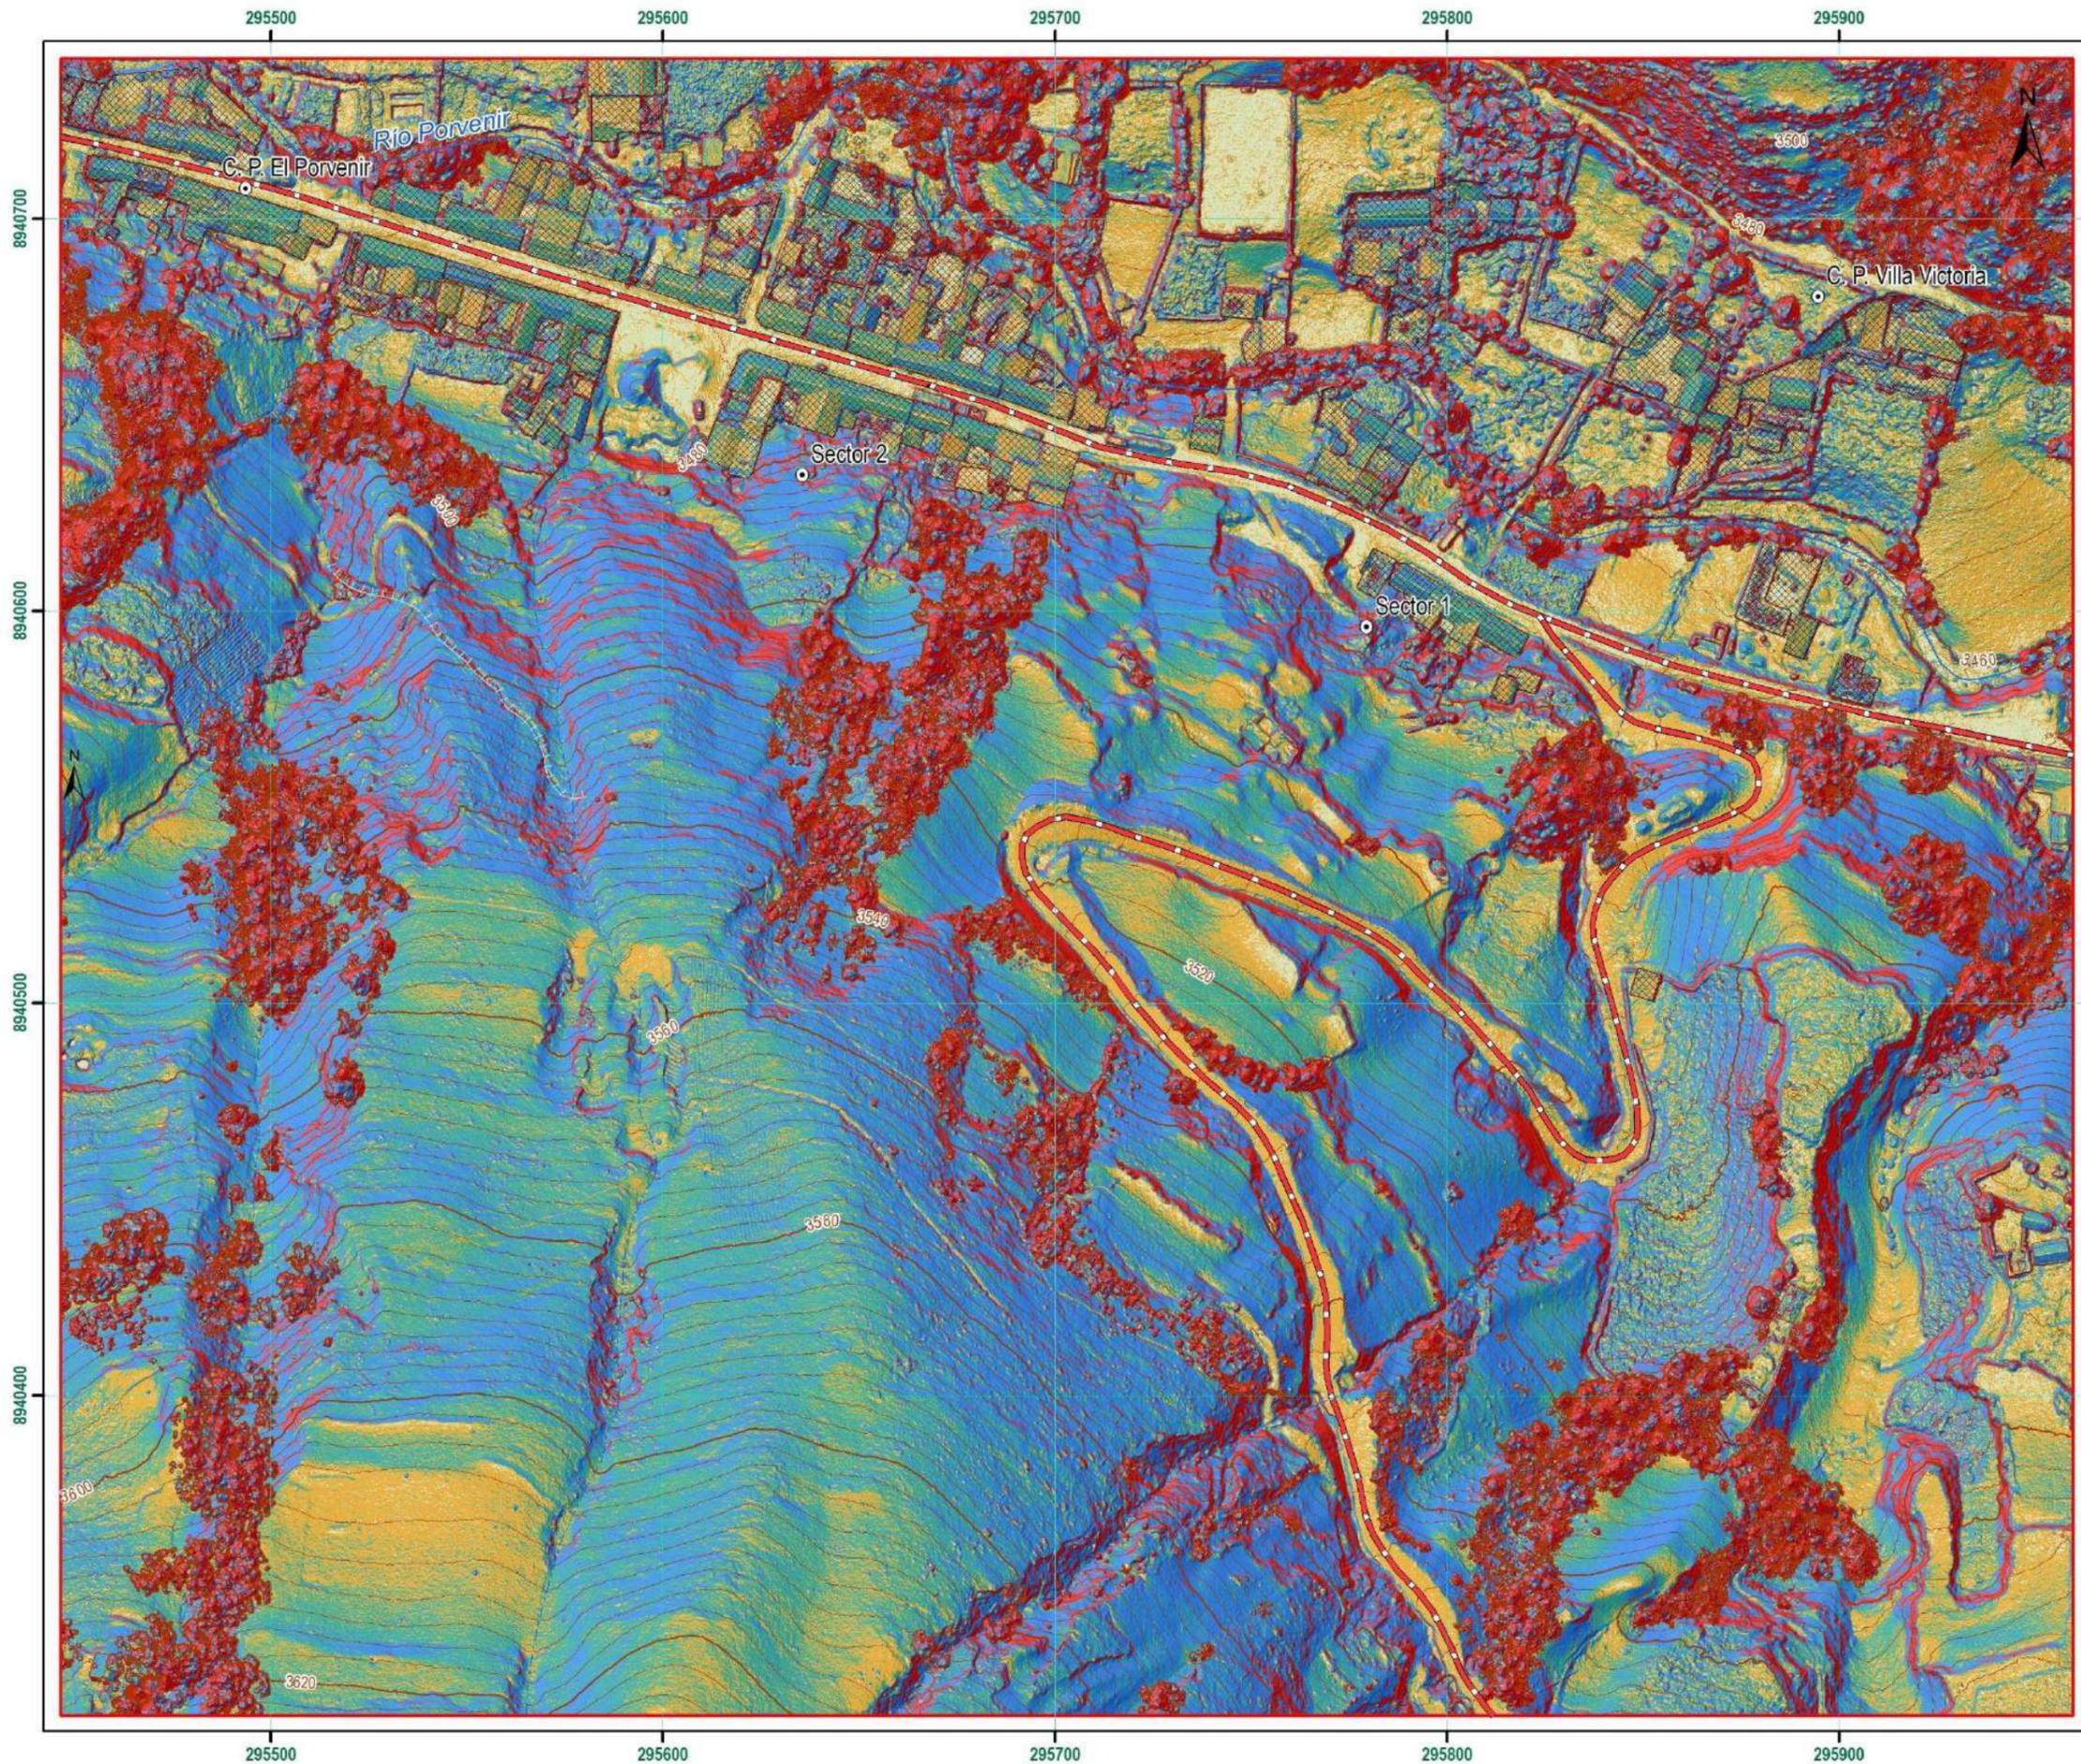
**MAPA:
 02**

En el mapa 2, en algunos sectores, principalmente en el rango de pendiente entre 25° a mayores de 45° presenta distorsión de los colores debido principalmente a la presencia de árboles y viviendas.

A nivel local, en los sectores donde ocurren deslizamientos; la pendiente del terreno varía entre 25° a 45° y mayores a 45°. Las pendientes del terreno mayores a 45° están relacionadas principalmente a escarpas o arranque de deslizamientos, lugares afectados por erosión de ladera y cortes de ladera (Mapa 2).
