**Informe Técnico N° A7412**

# EVALUACIÓN DEL PELIGRO GEOLÓGICO POR DESLIZAMIENTO EN EL CENTRO POBLADO CHOMZA ALTA

Departamento Amazonas  
Provincia Bagua  
Distrito La Peca

AGOSTO  
2023

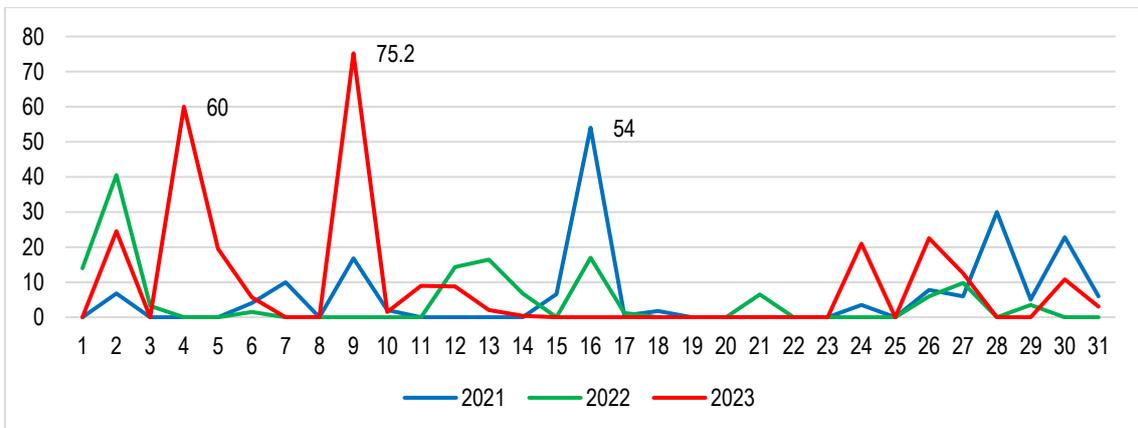
Entre los años 2021-2023, el mes de marzo (mes más lluvioso), el sector evaluado percibió precipitaciones de hasta 75.2 mm/día (Figura 3) considerados por el Senamhi, en su consolidado de umbrales de precipitación del 2014, como Extremadamente Lluvioso, para la provincia de Bagua (Senamhi, 2014).

**Figura 3.** Precipitación diaria del mes de marzo entre los años 2021-2023, en la Estación Aramango (Provincia Bagua). **Fuente:** Senamhi.

- Precipitaciones pluviales de intensidad extrema, como la ocurrida el 9 de marzo del 2023, cuando la estación Aramango, Bagua, registró 75.2 mm/día mm/día (Figura 3).

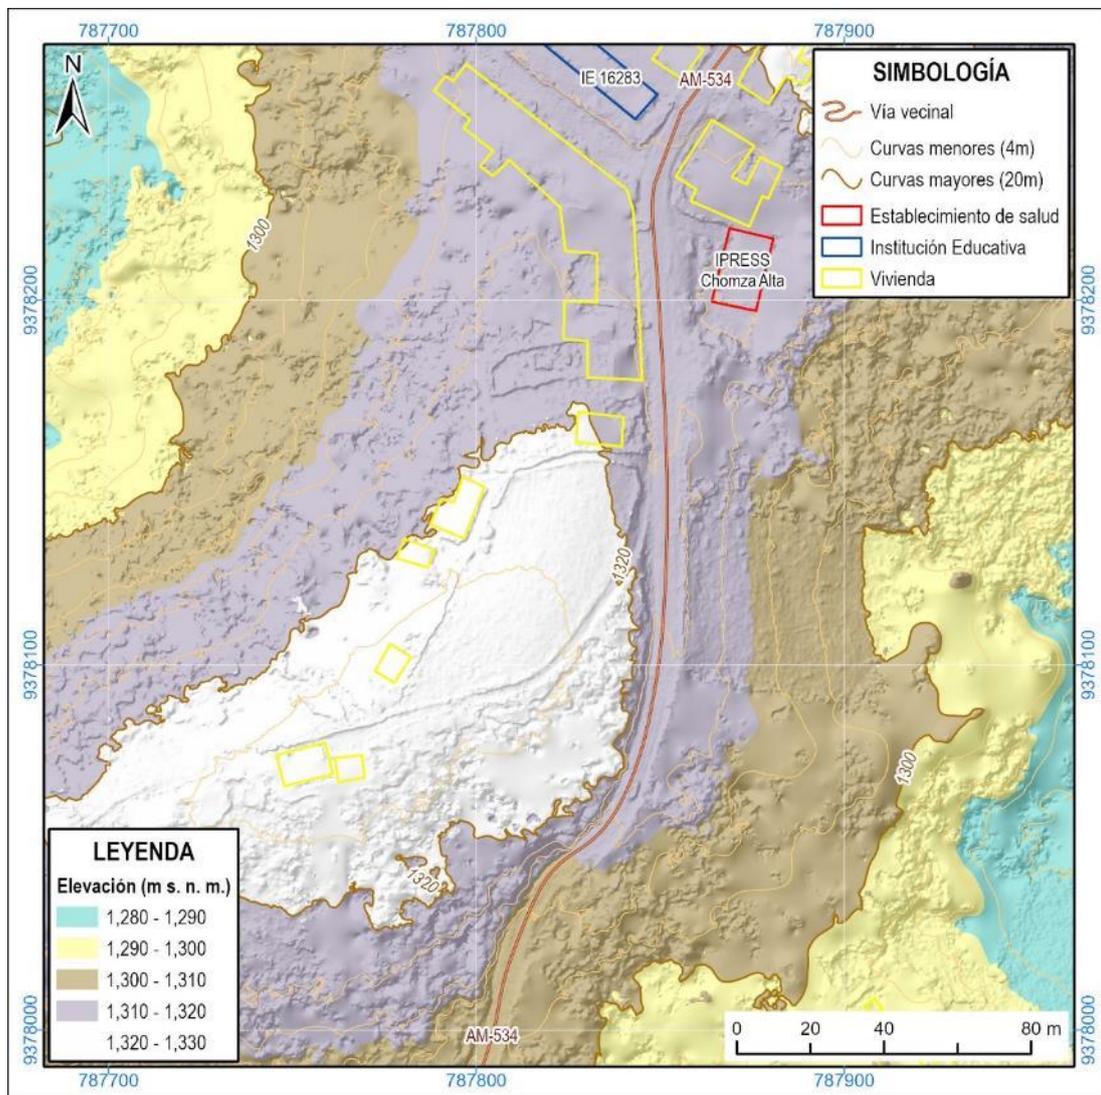
Figura 5. Modelo digital de elevaciones del área evaluada.

El centro poblado Chomza Alta presenta elevaciones que van desde los 1 280 m hasta los 1 330 m, en los cuales se distinguen 5 niveles altitudinales (Figura 5), visualizando la extensión con respecto a la diferencia de alturas; el área con mayor pendiente corresponde a terrenos entre altitudes 1 310 y 1 320 m, con pendiente promedio de fuerte a muy fuerte (15° a 45°) correspondiente a depósitos coluvio deluviales y geoforma de vertiente con depósito de deslizamiento.

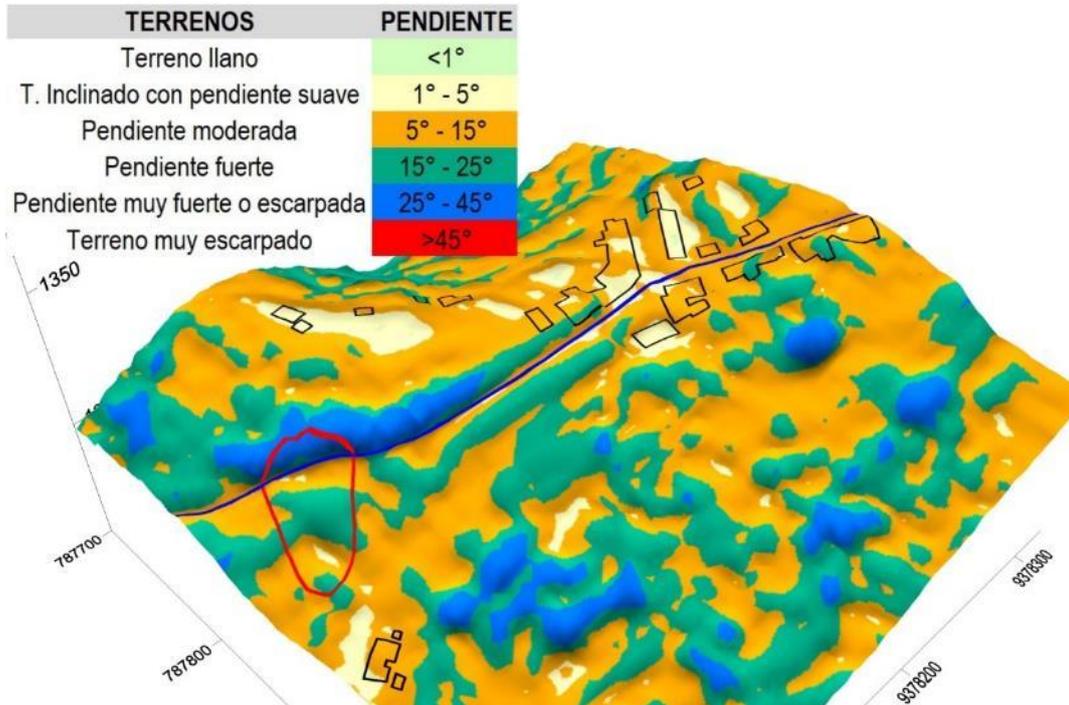
La zona evaluada, centro poblado Chomza Alta presenta terrenos con pendientes que varía de suaves a moderadas ( $1^\circ$  a  $15^\circ$ ) en los sectores donde se han asentado viviendas e infraestructuras públicas, a pendientes fuertes y muy fuertes ( $15^\circ$  a  $45^\circ$ ) en los terrenos con geoforma de vertiente con depósito de deslizamiento donde se han generado movimientos en masa (figura 6; mapa 2).

**Figura 6.** Modelo 3D de las pendientes del centro poblado Chomza Alta; el deslizamiento está delimitado en línea roja, la vía vecinal en línea azul y las viviendas e infraestructuras públicas en línea negra.

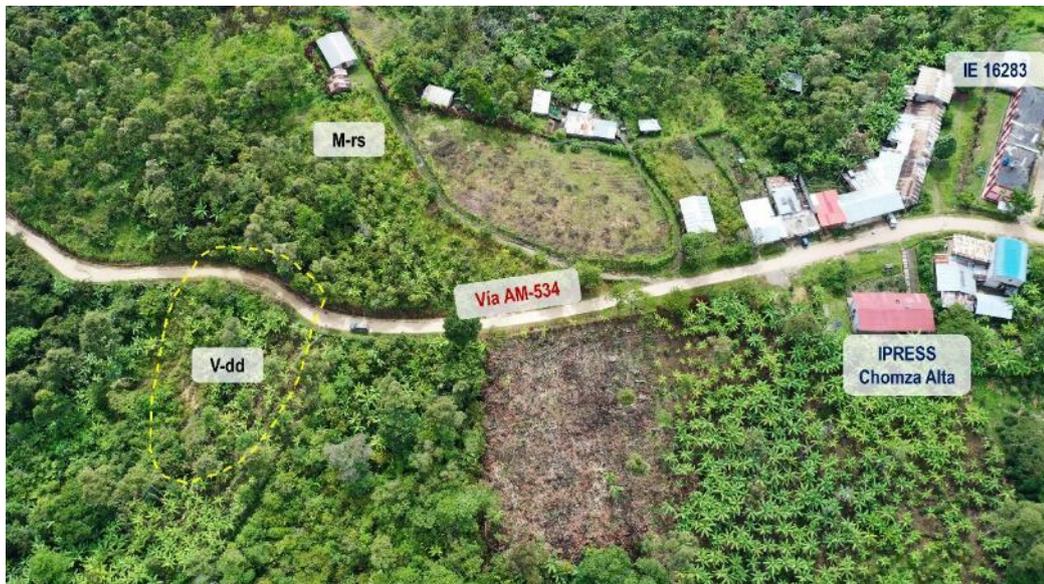
Son terrenos cóncavos con pendientes de fuerte a muy fuerte (15° a 45°), producto de diversos episodios de reactivación de movimientos en masa (deslizamientos); localmente abunda el agua superficial y subterránea.

**Figura 7.** Geoformas cartografías en el centro poblado Chomza Alta: Montaña en roca sedimentaria (M-rs) y vertiente con depósito de deslizamiento (V-dd).

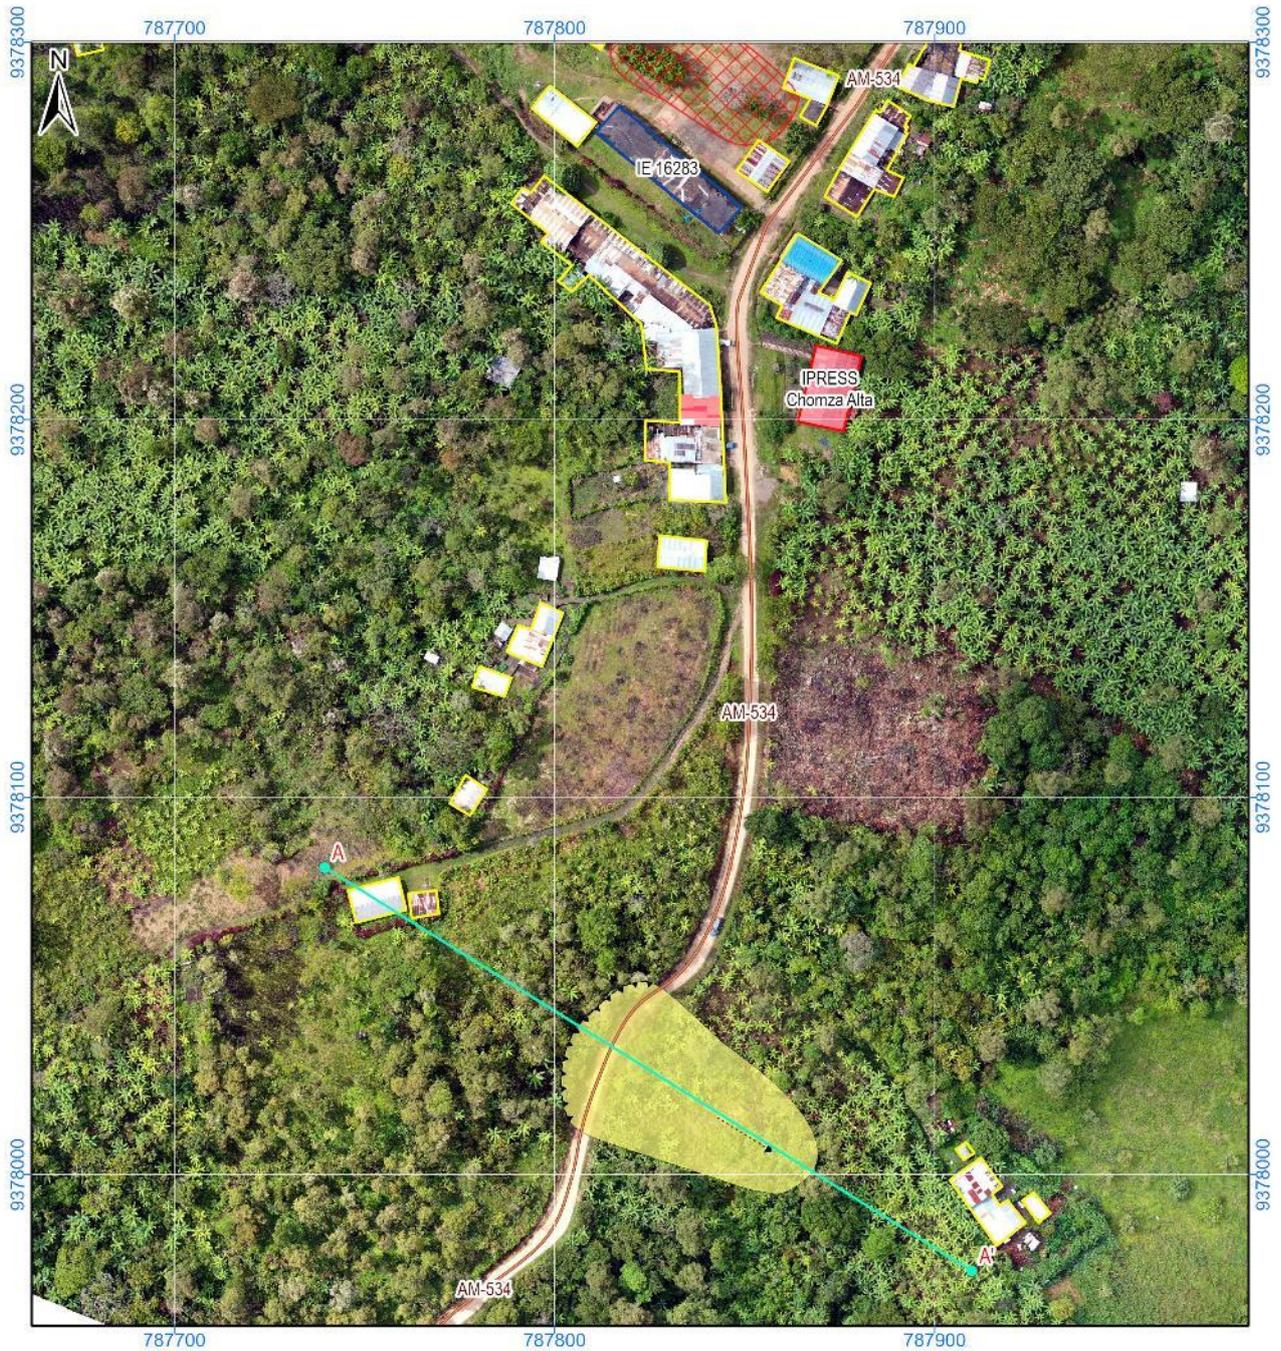
LEYENDA	
	Deslizamiento rotacional inactivo latente
	Zona de asentamientos diferenciales
