Informe Técnico N° A7416

EVALUACIÓN DEL PELIGRO GEOLÓGICO POR DESLIZAMIENTO EN EL CASERÍO ÑUNYA TEMPLE Y EN EL TERRENO DE ACOGIDA LA TORITA

Departamento Amazonas
Provincia Utcubamba
Distrito Bagua Grande

SETIEMBRE
2023

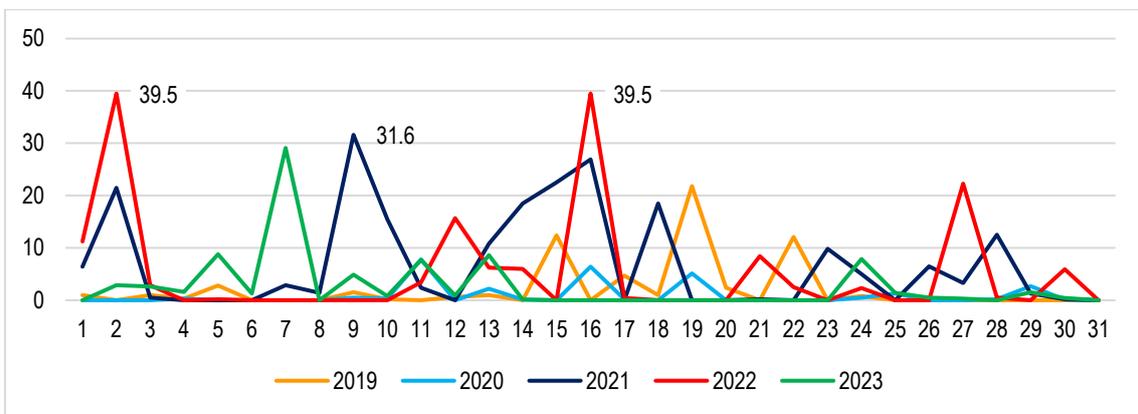
Entre los años 2019-2023 (el mes de marzo fue el más lluvioso), en el sector evaluado se percibió precipitaciones de hasta 39.5 mm/día (figura 3), acumulado considerado como extremadamente lluvioso.

Figura 3. Precipitación diaria del mes de marzo entre los años 2019-2023, en la Estación El Pintor, Utcubamba (Amazonas). **Fuente:** Senamhi.

- El deslizamiento se reactivó con las precipitaciones pluviales extremas y prolongadas, registradas el 2 y el 16 de marzo del 2022, que llegaron a 39.5 mm/día. (registrado en la estación El Pintor, Amazonas). Ver figura 3.

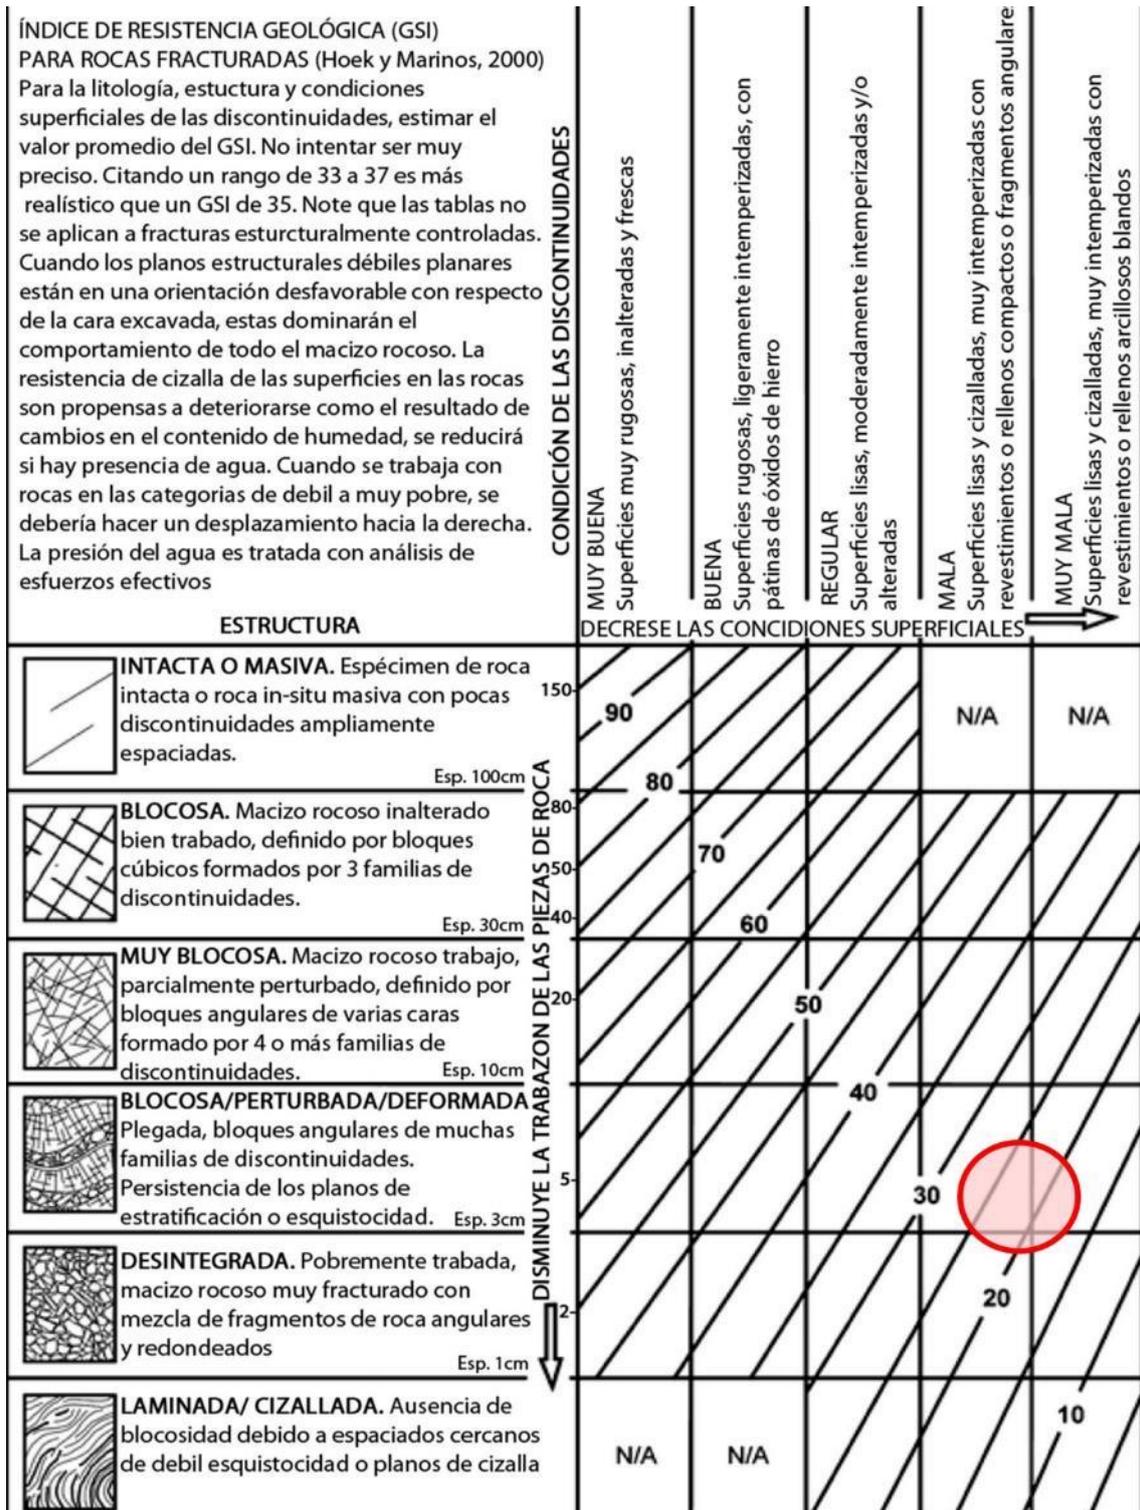
Según la clasificación de Hoek, (2007), los macizos rocosos que se presentan en el área, poseen una resistencia a la compresión uniaxial entre 1 a 5 MPa (**baja**) y un Índice Geológico de Resistencia entre 17 a 27. Ver cuadro 1 y figura 4.

Figura 4. Estructura y calidad de las discontinuidades del macizo rocoso de la Formación Celendín, GSI promedio de entre 17 a 27. Fuente: Tabla del Índice Geológico de Resistencia GSI (Hoek, 2007).

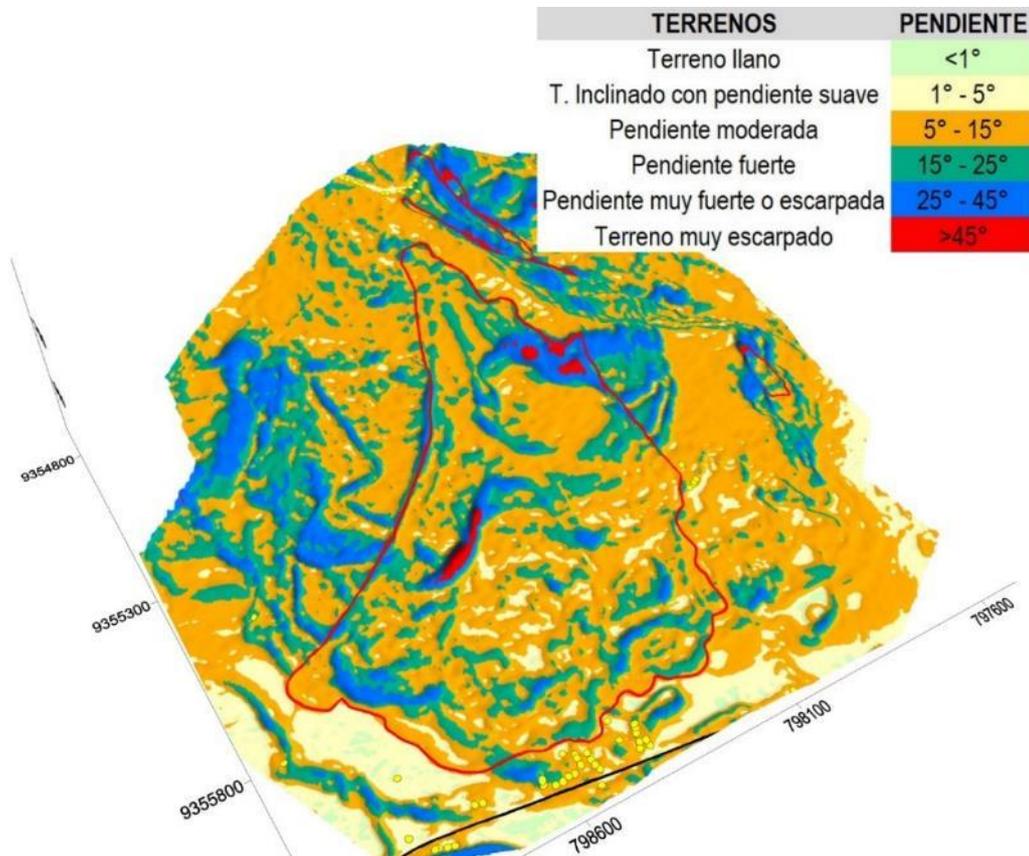
La zona evaluada, localidad de Ñunya Temple, presenta terrenos con pendientes que varía de suaves a moderadas (1° a 15°) en los terrenos bajos a pendientes escarpadas y muy escarpadas (>25°) en las partes altas de las lomadas (figura 6; mapa 2).

Figura 6. Modelo 3D de las pendientes de la localidad de Ñunya Temple; los movimientos en masa están delimitados en línea roja, la vía PE-5N en línea negra y las viviendas en puntos amarillos.

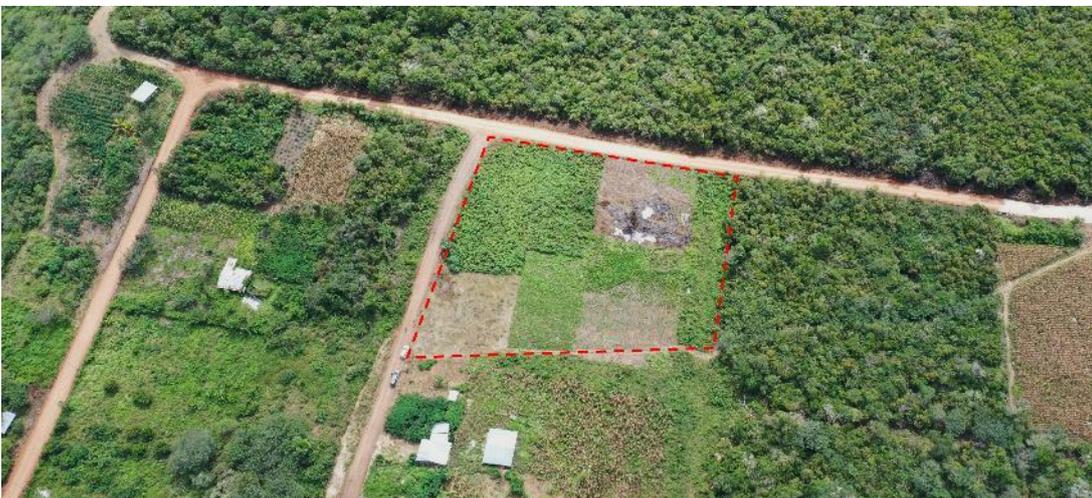
El terreno de acogida propuesto, se ubica en el sector La Torita, al norte de la localidad Ñunya Temple, abarca un área aproximada de 6 111 m², sus vértices y sus coordenadas se muestran en la tabla 2 y en la figura 1; la zona circundante presenta una vegetación densa de árboles y arbustos autóctonos, siendo aun recientes los terrenos habilitados para urbanismo (figura 22).

Figura 22. Vista del terreno de acogida propuesto (en línea roja) circundada por amplios campos de árboles y arbustos nativos.

La evaluación en campo determinó que actualmente no existen movimientos en masa activos o cursos de agua permanentes o estacionarios en las cercanías que puedan afectar al terreno; sin embargo, mediante el análisis con el programa IBER, se determinó que las aguas provenientes de lluvias intensas tienden a acumularse en el este del terreno, alcanzando alturas de probable inundación de hasta 1m, por lo que se deberán realizar trabajos de drenaje pluvial para evitar daños por inundación pluvial, como también acondicionar el terreno.
