DIRECCIÓN DE GEOLOGÍA AMBIENTAL Y RIESGO GEOLÓGICO

Informe Técnico N° A7403

EVALUACIÓN DE PELIGROS GEOLÓGICOS EN LA QUEBRADA AÑASHUAYCO SECTOR RUTA DEL SILLAR

Departamento Arequipa
Provincia Arequipa
Distrito Cerro Colorado

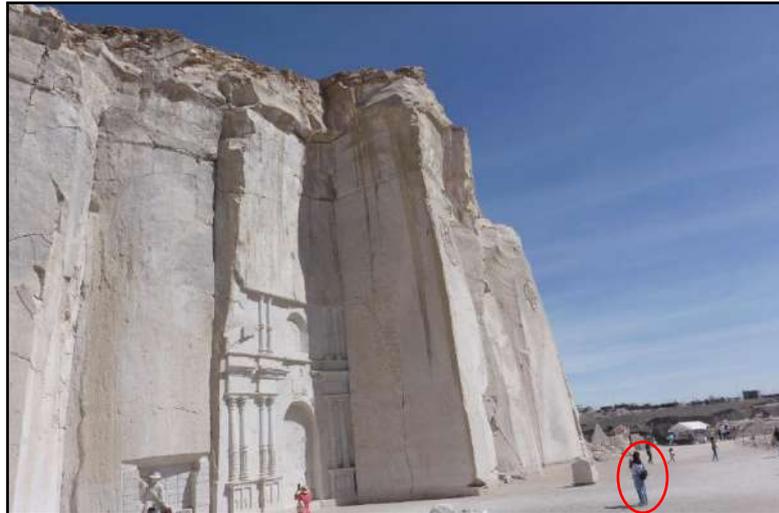
En el área evaluado esta unidad presenta hasta 25 metros de alto, y se encuentra ligeramente meteorizada y medianamente fracturada. Es el que más se extrae para la elaboración de material de construcción, denominado localmente “Sillar”.

Figura 3. Ignimbrita Aeropuerto de Arequipa, (coordenadas UTM WGS84: 221316E, 8189450N)

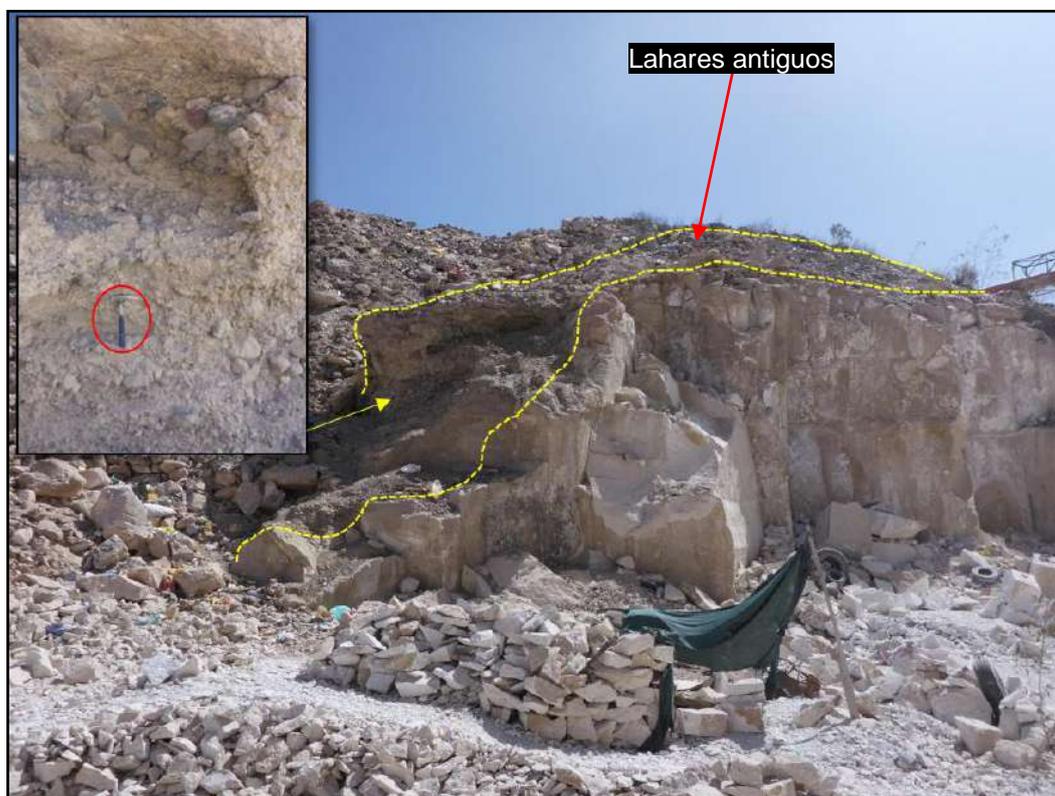
En las quebradas Añashuayco y Phaqcha, se aprecian suprayaciendo a la Ignimbrita Aeropuerto de Arequipa, (figuras 6, 7 y 8). Está conformado por bloques que varían entre (30% - 35%), gravas (45% - 40%), dentro de una matriz arenolimoso (15%), los bloques más grandes llegan a medir hasta 1 m. El depósito presenta una potencia que varía de 1 a 2 m, se encuentra consolidado.

Figura 6. Depósito de lahares en la quebrada Phaqcha. (coordenadas UTM WGS84: 220900E, 8189693N)

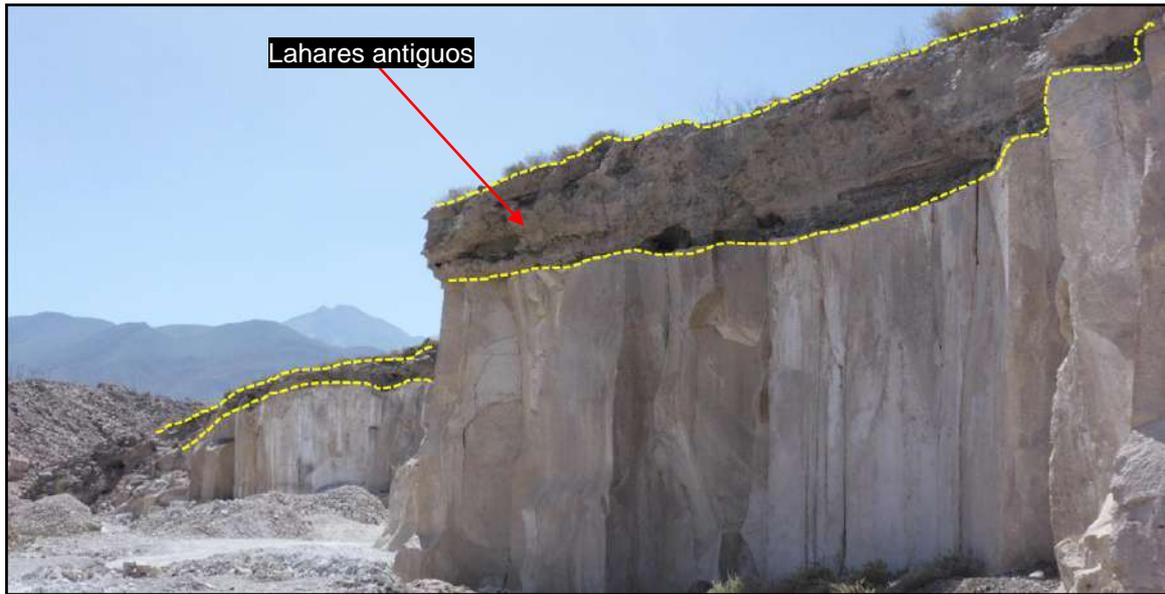
Figura 7. Depósito de lahares suprayaciendo a la Ignimbrita Aeropuerto de Arequipa.

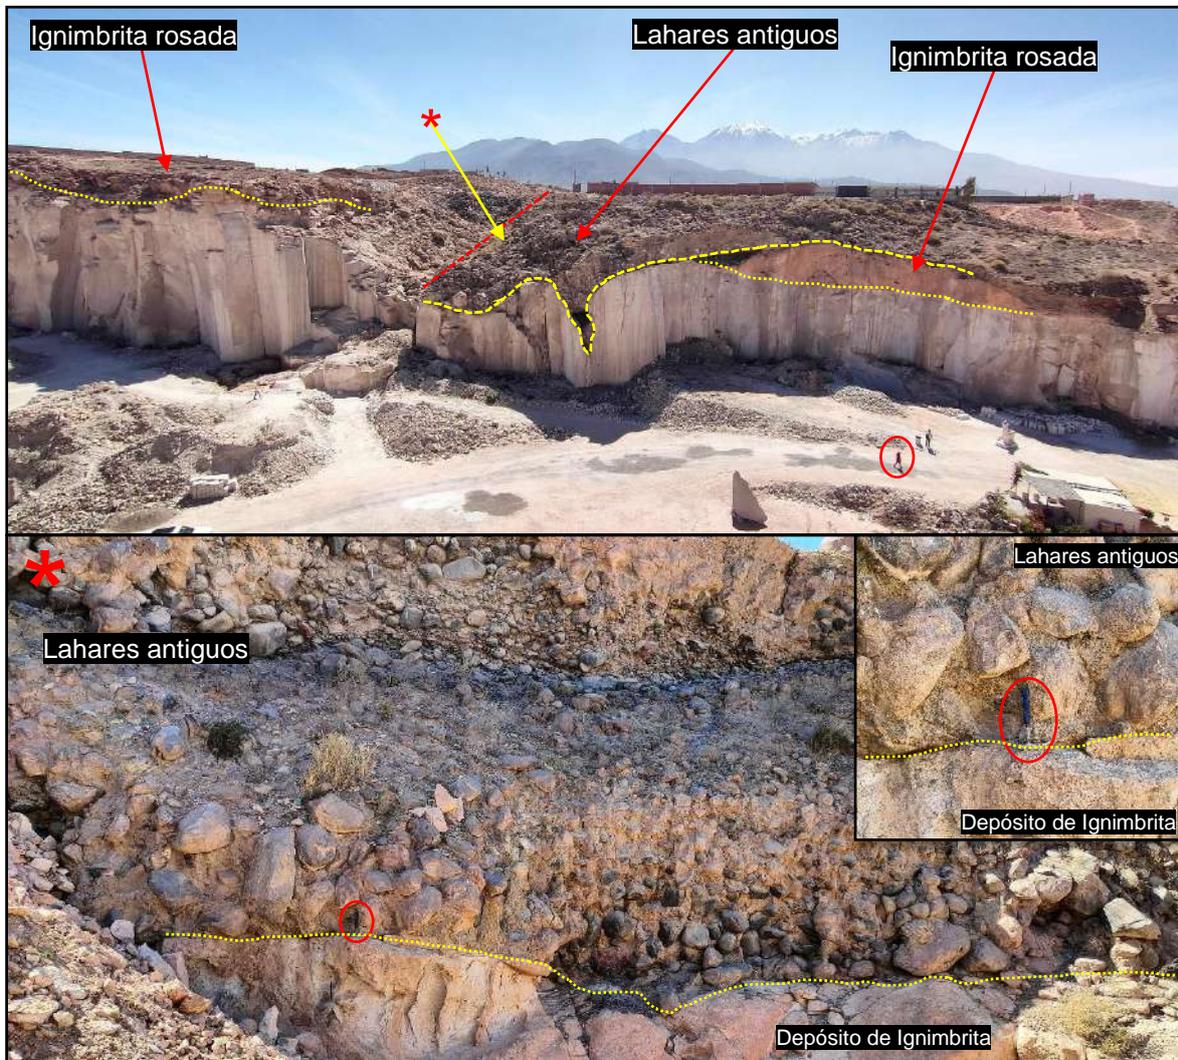
Figura 8. Contacto entre la Ignimbrita Aeropuerto de Arequipa y los depósitos de lahares antiguos.
(coordenadas UTM WGS84: 221416E, 8189575N)

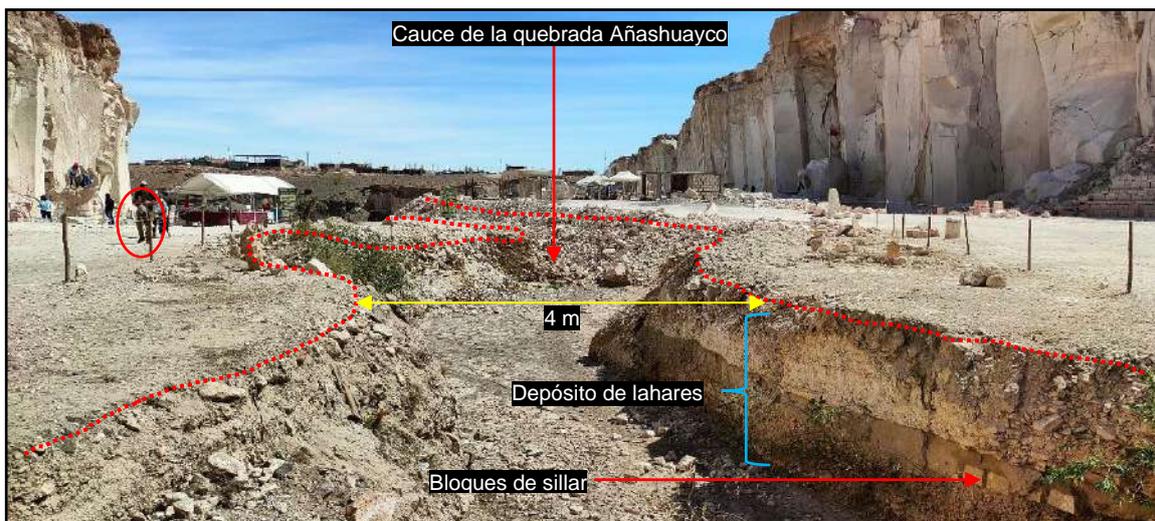
El cauce actual de la quebrada Añashuayco posee entre 4 – 5 m mientras que el cauce antiguo, tiene dimensiones que varían entre 70 – 100 m de ancho; en cambio en la quebrada Phaqcha el cauce no está definido (figuras 10 y 11).

Es importante aclarar que el continuo trabajo artesanal (tallado de sillar) efectuados por los canteros, viene ampliando cada vez más el ancho de las quebradas.

Figura 10. Cauce actual de la quebrada Añashuayco. (coordenadas UTM WGS84: 221289E, 8189477N)

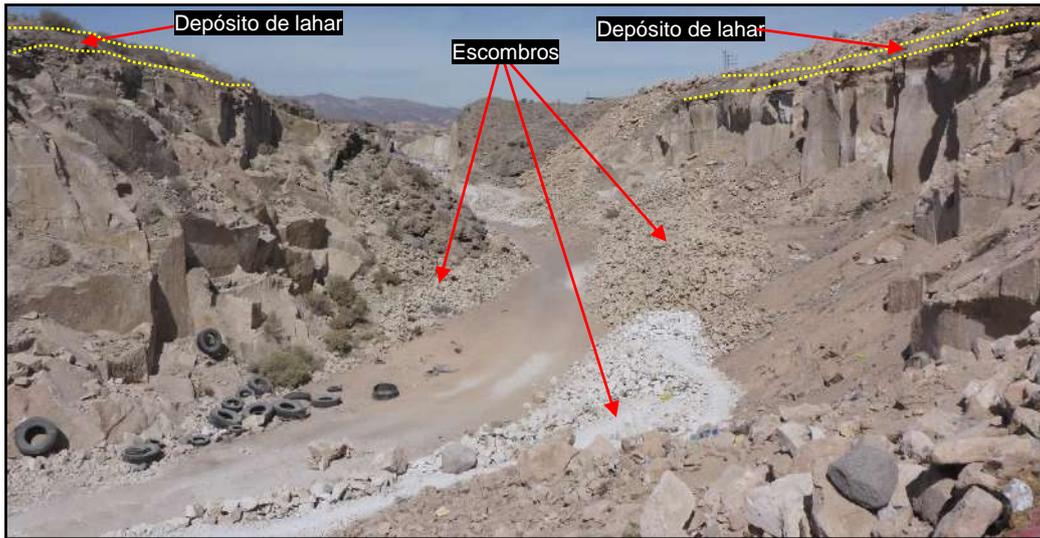
Figura 11. Quebrada Phaqcha (coordenadas UTM WGS84: 220950E, 8189858N)

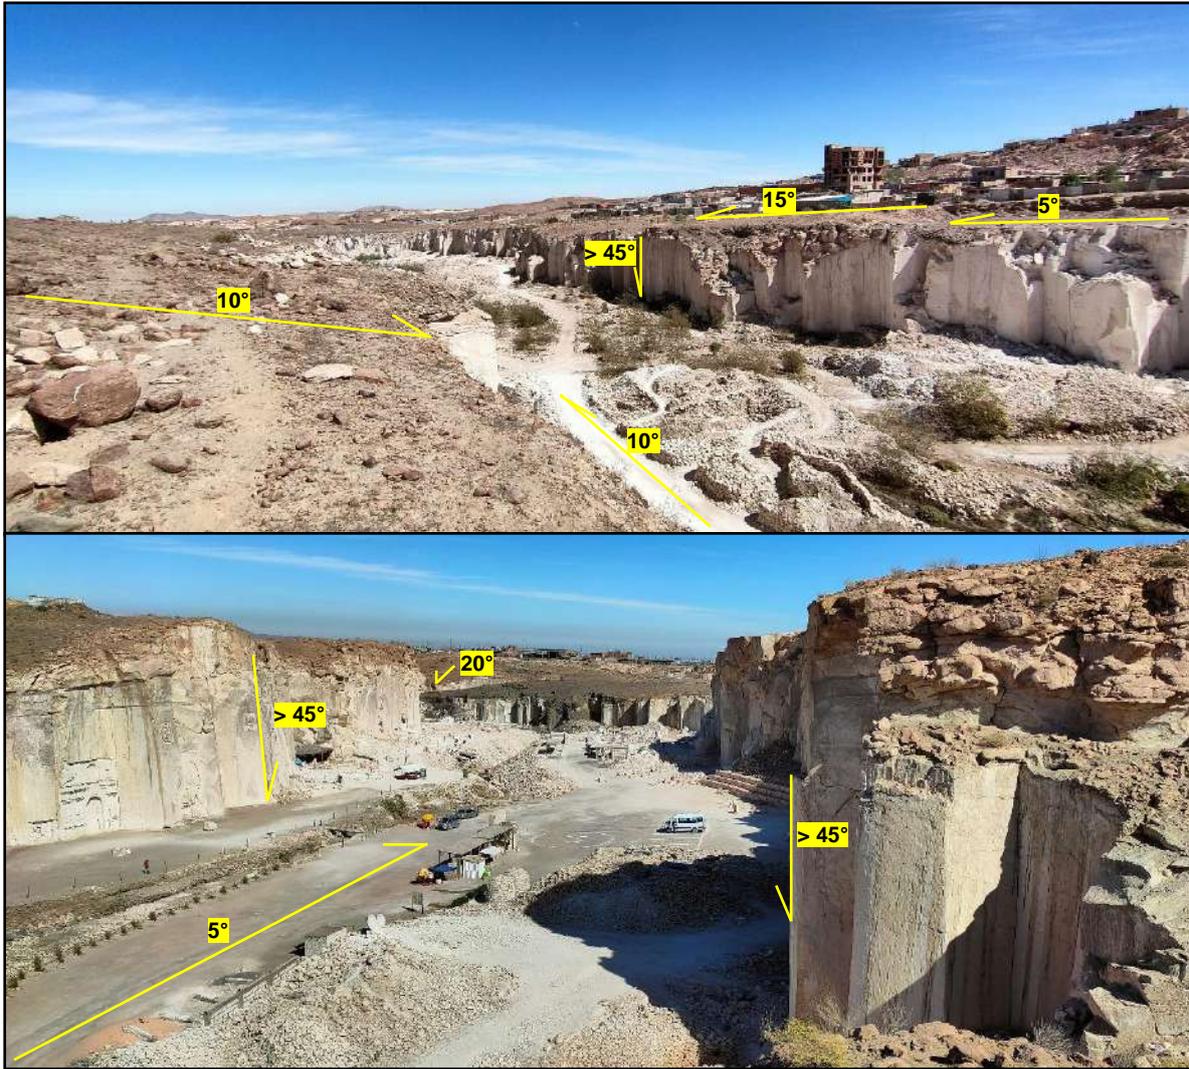
Las pendientes en el área evaluada, varía desde inclinados suavemente ($1^\circ - 5^\circ$) a moderados ($5^\circ - 15^\circ$), en la zona urbana; el área presenta un cambio abrupto de terrenos con pendiente muy fuerte ($25^\circ - 45^\circ$) a escarpados ($> 45^\circ$), en las paredes de ignimbrita, en el sector Ruta del Sillar. (figuras 15).

Figura 15. Tipo de pendientes del área de estudio en el sector Ruta del Sillar

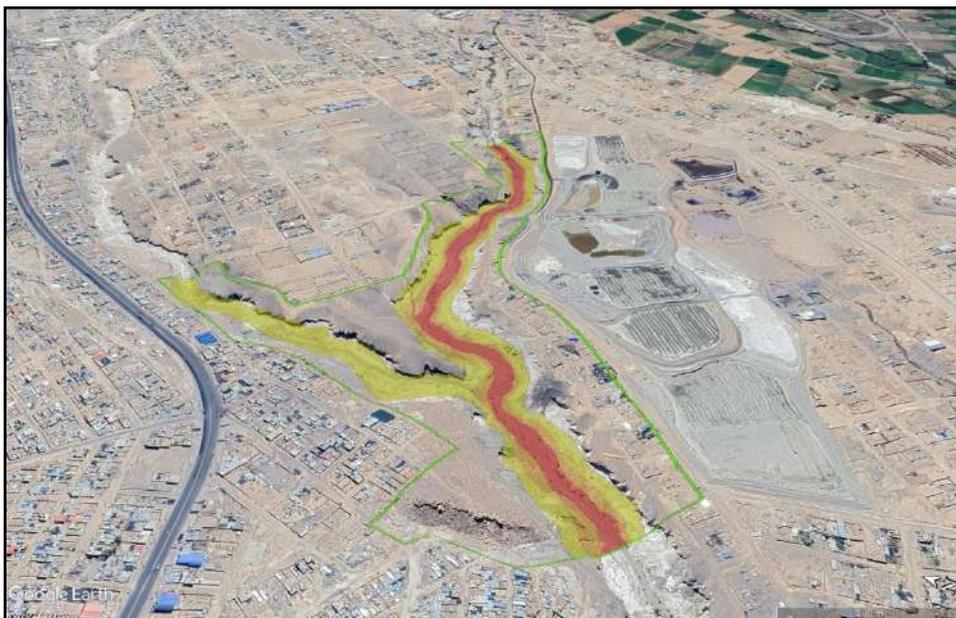
La zona roja es considerada de alto peligro, y corresponde a la zona de mayor posibilidad de ser afectada por lahares poco voluminosos asociados a erupciones de baja a moderada magnitud y/o por lahares secundarios que se generan por precipitaciones intensas de lluvias en las partes altas de las quebradas, este tipo de lahares también se consideran (sin eruptivos) (figura 24). La zona naranja, denominada de moderado peligro, puede ser afectada por lahares de moderado volumen y la zona amarilla, es la zona considerada de bajo peligro o de menor posibilidad de ser afectada por lahares muy voluminosos. Los lahares voluminosos podrían estar asociados a erupciones de gran magnitud. Se debe recalcar que la posibilidad de ocurrencia de tales erupciones es baja o muy baja.

Figura 24. Zonación por afectación de lahares

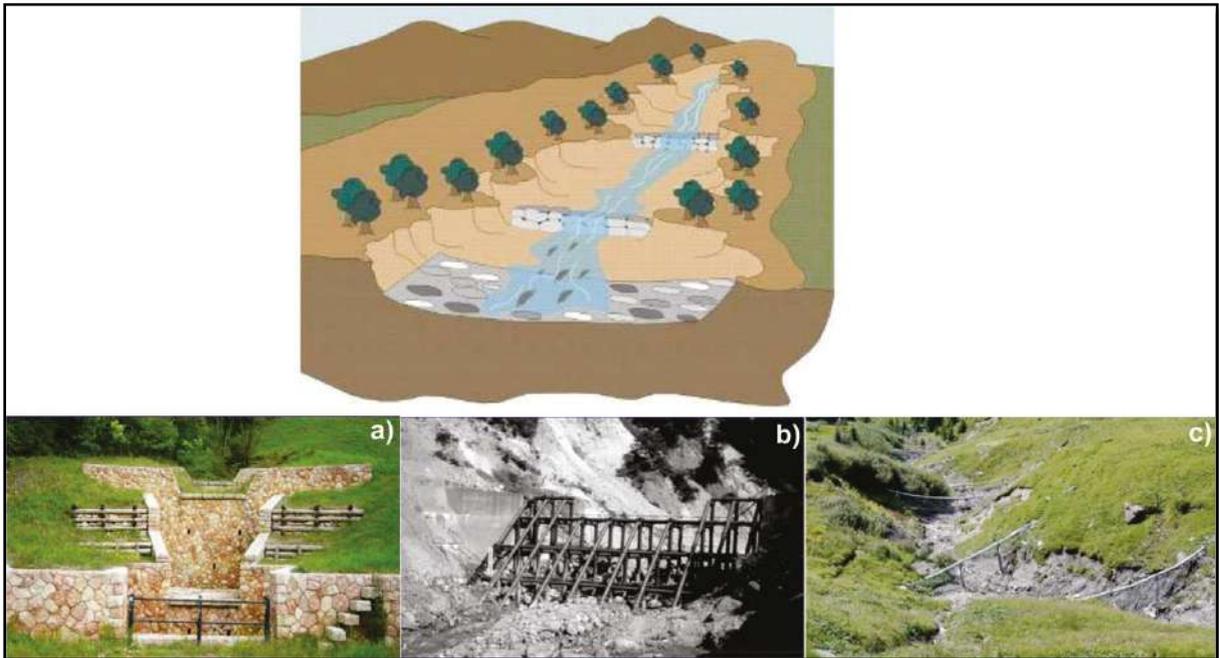
Figura 27. Presas de sedimentación escalonada para controlar la fuerza destructiva de los huaicos: a) tipo SABO, b) tipo rejilla, c) barras flexibles.

- b) Propiciar la formación y desarrollo de bosques ribereños con especies nativas para estabilizar los lechos.
- c) Construir presas transversales de sedimentación escalonada para controlar las fuerzas de arrastre de las corrientes de cursos de quebradas que acarrean grandes cantidades de sedimentos durante periodos de lluvia excepcional, cuya finalidad es reducir el transporte de sedimentos gruesos; tales como presas tipo SABO, aplicadas en Japón (este término se usa para describir un grupo de diferentes estructuras que utilizan para controlar un huaico). Ya sea presas de control, de rendijas, con pantalla de infiltración de fondo, tipo rejillas y las barras flexibles que debido a la permeabilidad de la red los flujos se drenan como resultado de la retención del material sólido; fosas de decantación; etc. (figura 27).

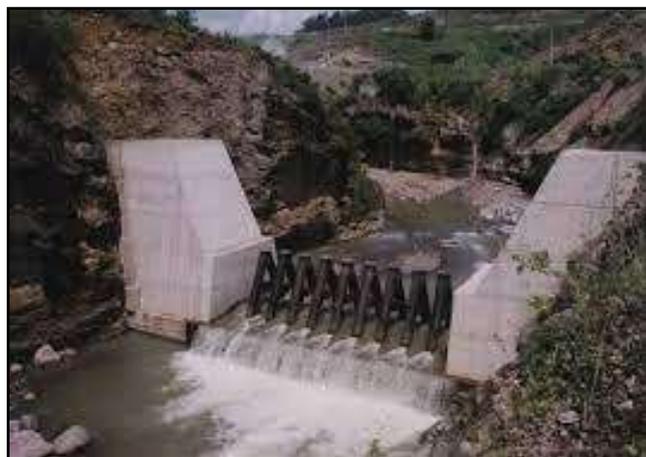
Figura 28. Presas tipo SABO de sedimentación escalonada para controlar la fuerza destructiva de los lahares.

- b) Construcción de presas transversales de sedimentación escalonada (figura 28) para controlar las fuerzas de arrastre de las corrientes de cursos de quebradas Añashuayco y la Paccha que acarrean grandes cantidades de sedimentos durante periodos de lluvia, cuya finalidad es reducir el transporte de sedimentos gruesos, tales como presas tipo SABO,; ya sea presas de control, de rendijas, con pantalla de infiltración de fondo, tipo rejillas y las barras flexibles que debido a la permeabilidad de la red, los flujos se drenan como resultado de la retención del material sólido, fosas de decantación, etc.

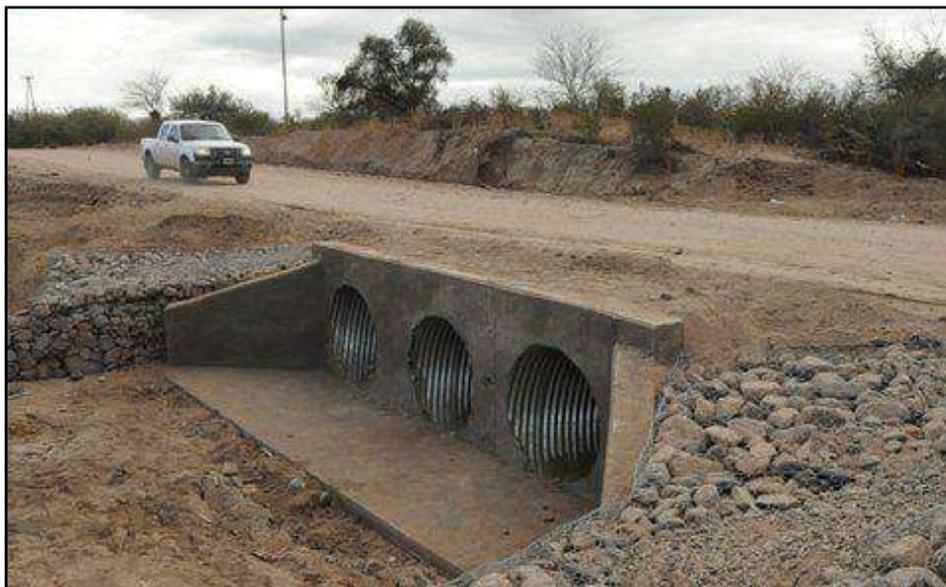
Figura 29. Obras de drenaje para redes viales (alcantarillas y pontones).

- c) De la misma forma en estas quebradas se podrían construir badenes de concreto o mampostería de piedra, alcantarillas, pontones o puentes, entre otros (figura 29), en función de las características geodinámicas y topográficas de la quebrada. Cabe mencionar que estas obras de infraestructuras que atraviesen estos cauces deben construirse con diseños que tengan en cuenta las máxima crecidas registradas, que permitan el libre discurrir de crecidas violentas provenientes de la cuenca media y alta, evitándose obstrucciones y represamientos violentos.

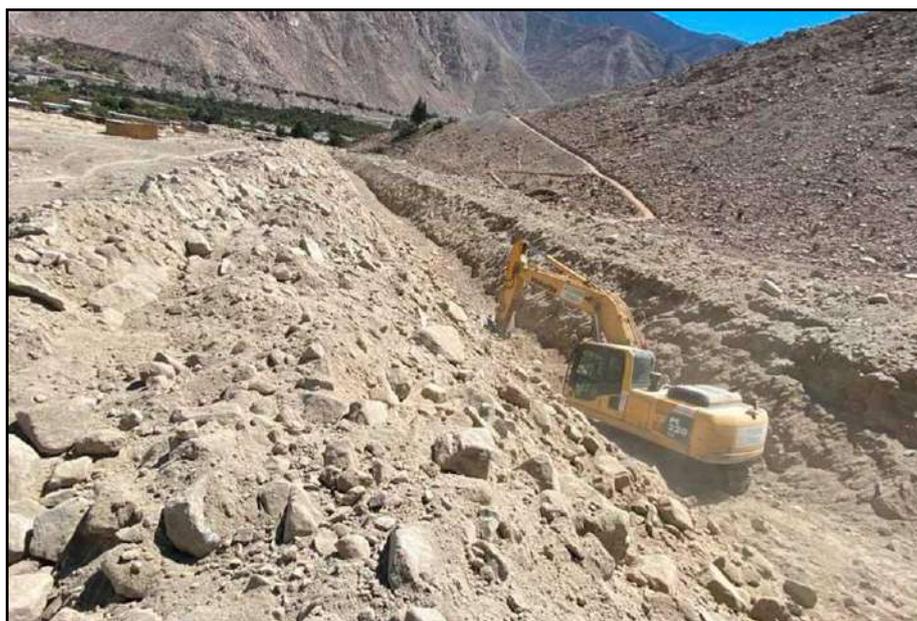
Figura 30. Limpieza de cauce de la quebrada.

- d) Además, estas obras deben ser acompañadas de obras de encauzamiento y limpieza del cauce de la quebrada arriba (figura 30), y obras de defensa contra erosión (enrocados, gaviones o muros de concreto) ya mencionados.
