FICHA TÉCNICA REFERENCIAL DE IDENTIFICACIÓN DE PUNTO CRÍTICO EN AMBAS MARGENES DEL RIO DOS DE MAYO, EN EL SECTOR TUPAC - SECTOR SAN LUIS, DISTRITO DE COVIRIALI, PROVINCIA DE SATIPO, DEPARTAMENTO DE JUNÍN

PROPUESTA: "LIMPIEZA, DESCOLMATACIÓN Y PROTECCIÓN EN AMBAS MARGENES DEL RIO DOS DE MAYO, EN EL SECTOR TUPAC - SECTOR SAN LUIS, DISTRITO DE COVIRIALI, PROVINCIA DE SATIPO - DEPARTAMENTO DE JUNÍN"

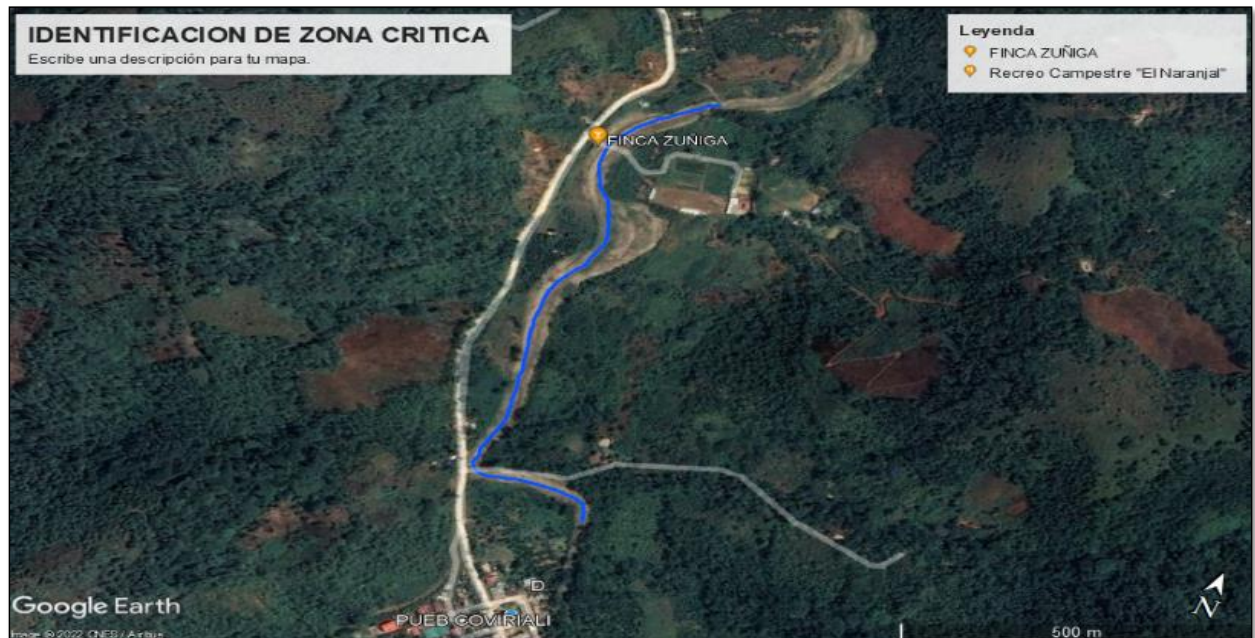
**6. IMAGEN SATELITAL DE ZONA VULNERABLE (GOOGLE EARTH)**

En el tramo crítico del sector Tupac y sector San Luis, desde el Puente San Luis hasta el Puente Tupac, se puede observar el peligro inminente que existe al no contar con una protección de defensa ribereña, debido a ello es que los terrenos colindantes en este sector se encuentran en peligro y hasta abandonados que ya no presta la seguridad para los pobladores propietarios de los mencionados terrenos, aun así existen viviendas ya construidas, pero de igual forma se encuentran en peligro, también existen recreos y espacios turísticos las cuales no son aprovechadas debido al peligro de que en algún momento pueda generarse un desborde y provocar daños irreparables, en la actualidad existen 10 viviendas sector Tupac, 12 viviendas sector San Luis y extensiones de hectáreas que peligran al existir erosión por las aguas en épocas de invierno.
