**Informe Técnico N° A7432**

# **EVALUACIÓN DE PELIGROS GEOLÓGICOS POR MOVIMIENTOS EN MASA EN EL SECTOR DE SILLAPATA – CCONCHUAYCCO Y ALREDEDORES**

Departamento Cusco  
Provincia La Convención  
Distrito Inkawasi

SETIEMBRE  
2023

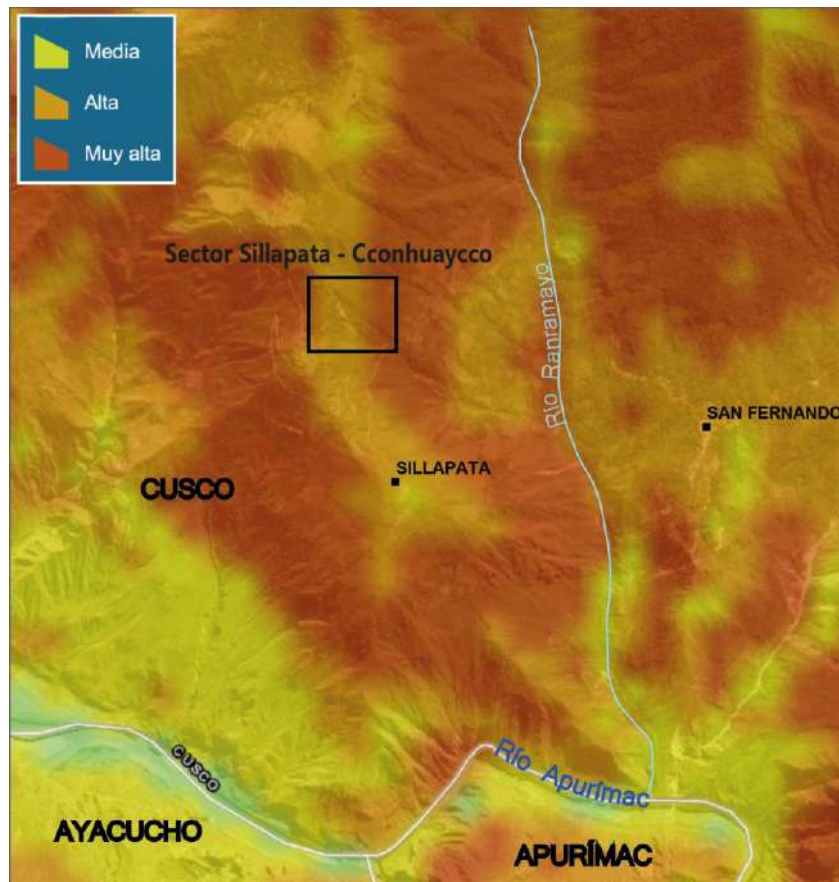
Figura 1: Susceptibilidad a movimientos en masa (Vílchez, M. et al. 2020)

- A) El boletín N°74, serie C: Peligros Geológicos en la Región Cusco (Vílchez et al., 2020), con el mapa de susceptibilidad a movimientos en masa a escala 1:500 000; es información referencial que, sumada a la evaluación técnica de campo y fotointerpretación en gabinete, permitió corroborar que el sector Sillapata –

Cconchuaycco y alrededores tiene niveles de susceptibilidad altas a muy altas (Figura 1).
