**Informe Técnico N° A7424**

# EVALUACIÓN DE PELIGROS GEOLÓGICOS EN LOS SECTORES SAMANA Y SILCO

Departamento Arequipa  
Provincia Castilla  
Distrito Ayo

SETIEMBRE  
2023

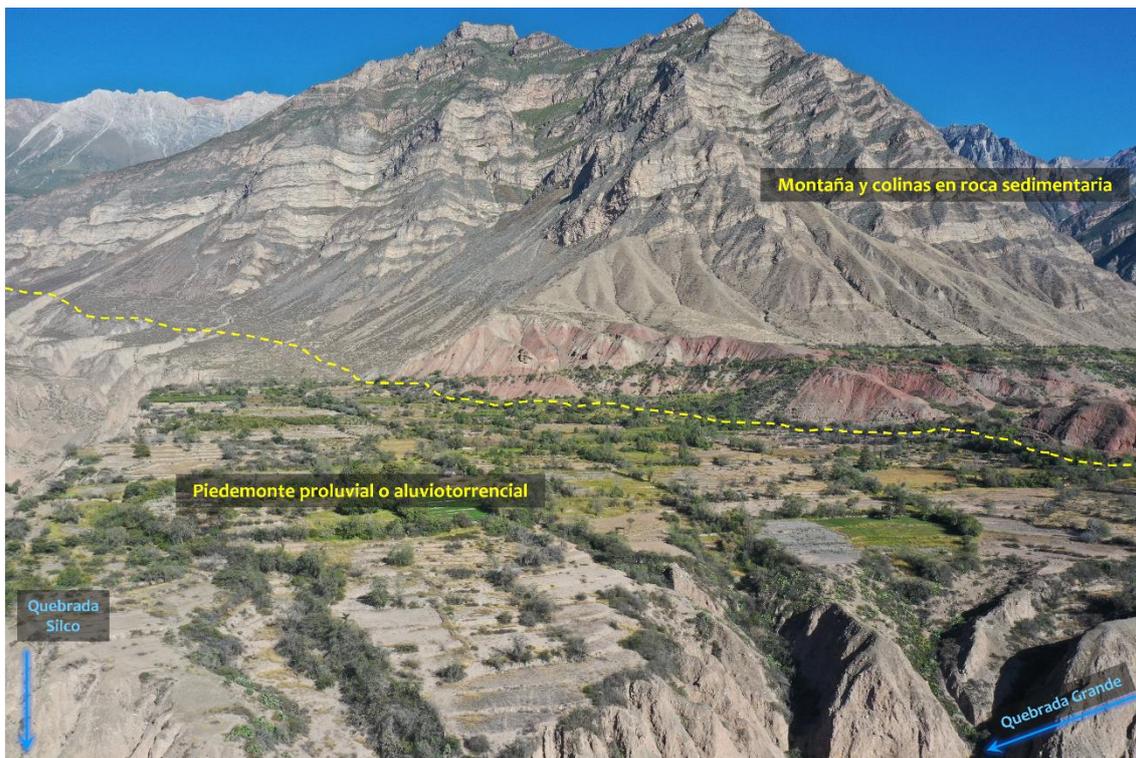
Son zonas de transición entre la montaña y la llanura, donde se acumulan los sedimentos transportados por cursos de agua durante precipitaciones excepcionales que bajan de las montañas a manera de flujos de detritos (huaicos). En las quebradas Jollpa, Silco y Grande se depositaron sedimentos en forma de abanicos aluviotorrenciales forman terraza con altura hasta de 25 metros (en el sector Samana) y 46 metros (en el sector Silco), a la vez se observan a manera de conos de deyección en la base de las montañas. La acumulación de estos sedimentos tiene terrenos con pendientes de inclinación suave a moderada ( $1^\circ - 5^\circ$  y  $5^\circ - 15^\circ$ ), que son muy adecuados para la agricultura y sobre la cual se encuentra el sector Silco. (Figura 15).

**Figura 15.** La figura muestra el piedemonte proluvial o aluviotorrencial y al fondo la montaña y colinas en rocas sedimentarias los que se encuentran en la margen izquierda de la quebrada Silco.

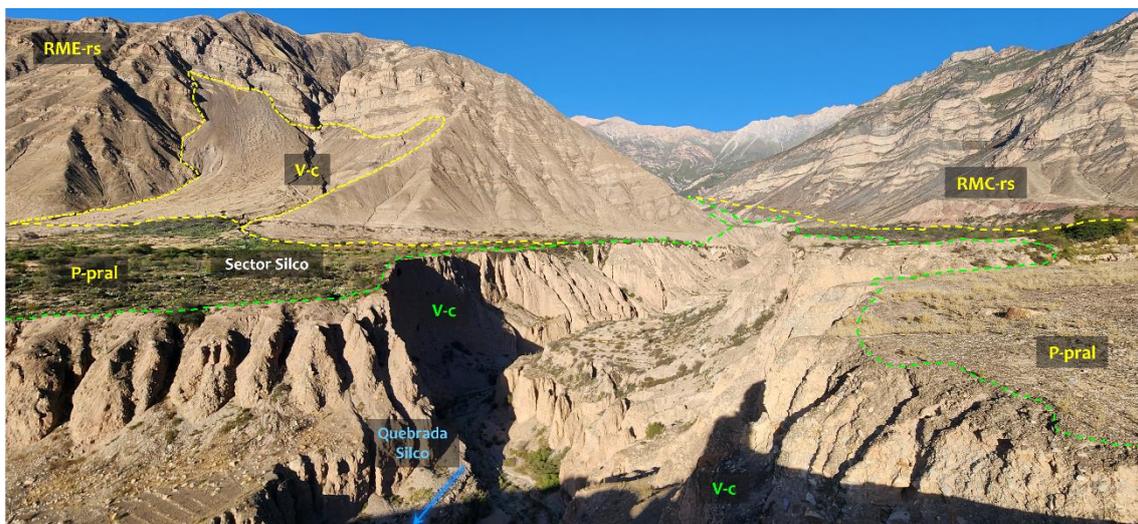
En el sector de Silco, se pueden observar vertientes coluviales en la montaña con pendientes mayores a 15° (fuertes a muy escarpados). Estas vertientes están formadas por la acumulación de sedimentos y materiales sueltos que se originaron por avalancha de detritos y flujos de detritos de las laderas de la montaña cercana al sector Silco y se depositan en su base. Además, se observan estas vertientes a lo largo de la quebrada Silco que se originaron por derrumbes y erosión de laderas en cárcavas. Es importante mencionar que el canal de riego principal que abastece al sector Silco pasa por esta vertiente. (Figura 17).

**Figura 17.** Se observan las geoformas del sector Silco. A la margen izquierda de la quebrada Silco se tienen montañas y colinas en rocas sedimentarias (RMC-rs) y piedemonte proluvial o aluviotorrential (P-pral). A la

margen derecha de la misma quebrada se observan montañas estructurales en roca sedimentaria (RME-rs), vertiente coluvial (V-c) y piedemonte proluvial o aluviotorrencial (P-pral).

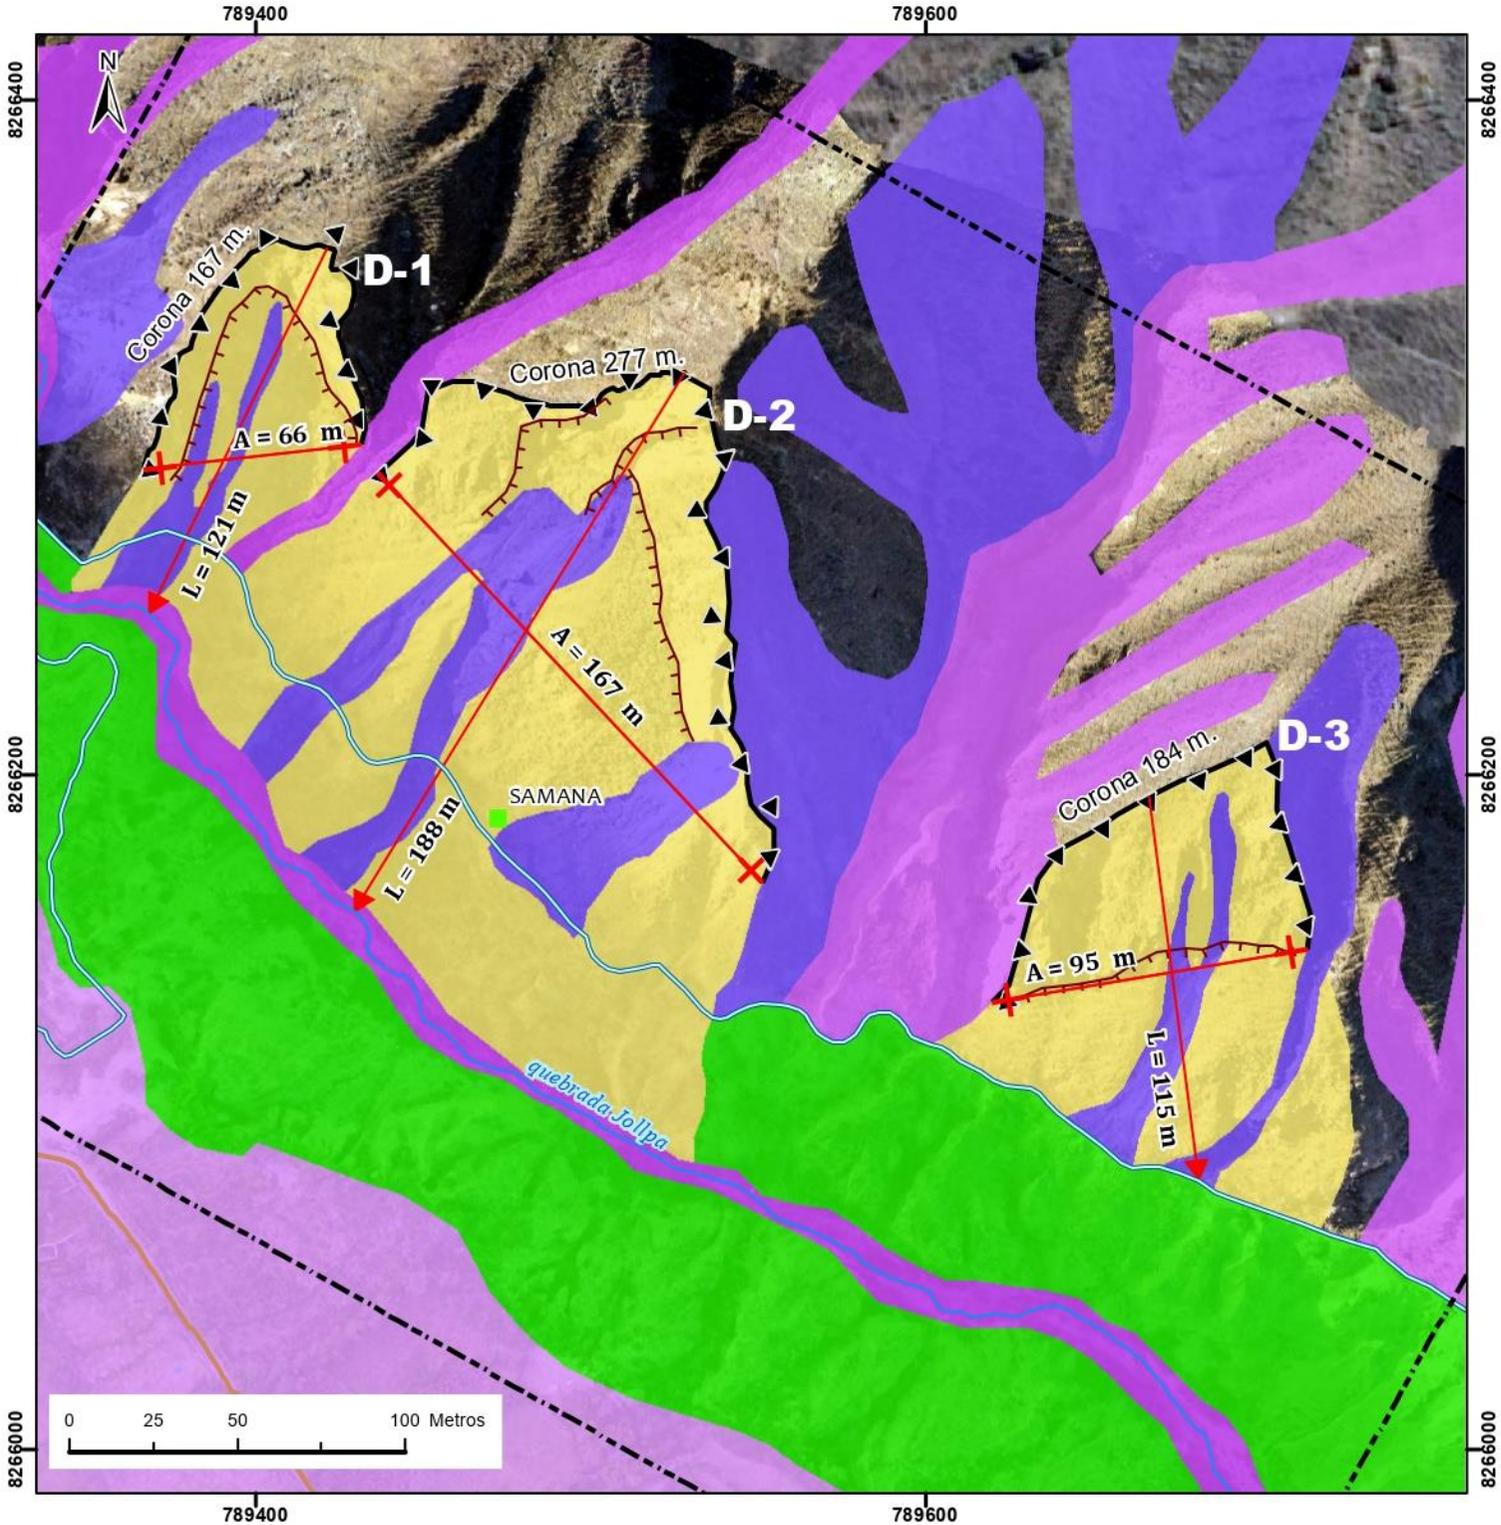
**CARTOGRAFIADO DE PELIGROS DEL  
 SECTOR SAMANA**

El sector se ubica en una montaña en roca sedimentaria estructural, la roca se encuentra medianamente fracturadas a muy fracturadas y moderadamente meteorizadas. Factores condicionantes para que se generen deslizamientos, avalancha de detritos, flujos de detritos y erosión de ladera en cárcava. Esta geodinámica activa afecta al canal de riego y por ende la producción agrícola de pan llevar. (Mapas 04 y 04-A del Anexo 01).

- **D1** (Longitud de corona 167 m, Ancho de la superficie de falla de 66 m, Longitud de deslizamiento de 121 m, Longitud de escarpe 121 m y salto de 17 m).
- **D2** (Longitud de corona 277 m, Ancho de la superficie de falla de 167 m, Longitud de deslizamiento de 188 m, tres escarpes de longitudes E<sub>1</sub> – 57 m, E<sub>2</sub>– 46 m, E<sub>3</sub> – 84 m y saltos de 5 m, 5 m y 20 m respectivamente).
- **D3** (Longitud de corona 184 m, Ancho de la superficie de falla de 95 m, Longitud de deslizamiento de 115 m, Longitud de escarpe 92 m y salto de 50 m).

- Replantear el trazo del canal de riego en este sector, a un lugar donde no se observe perturbaciones geológicas.
- Antes de realizar cualquier tipo de obras de prevención y mitigación en la zona, se debe considerar realizar el estudio de mecánica de suelos del deslizamiento y alrededores.
- Instalar puentes colgantes para acueductos en los cauces de las quebradas profundas, como la quebrada Jollpa y quebrada Grande.
- Mejorar el canal de riego actual que se encuentra fuera de este sector, empleando tuberías de manera soterrada e impermeabilizando los canales existentes.
- Construir un sistema de protección con muros de contención, enrocado u otras estructuras de protección en el cauce de la quebrada Jollpa, para evitar la erosión fluvial en el pie del deslizamiento.

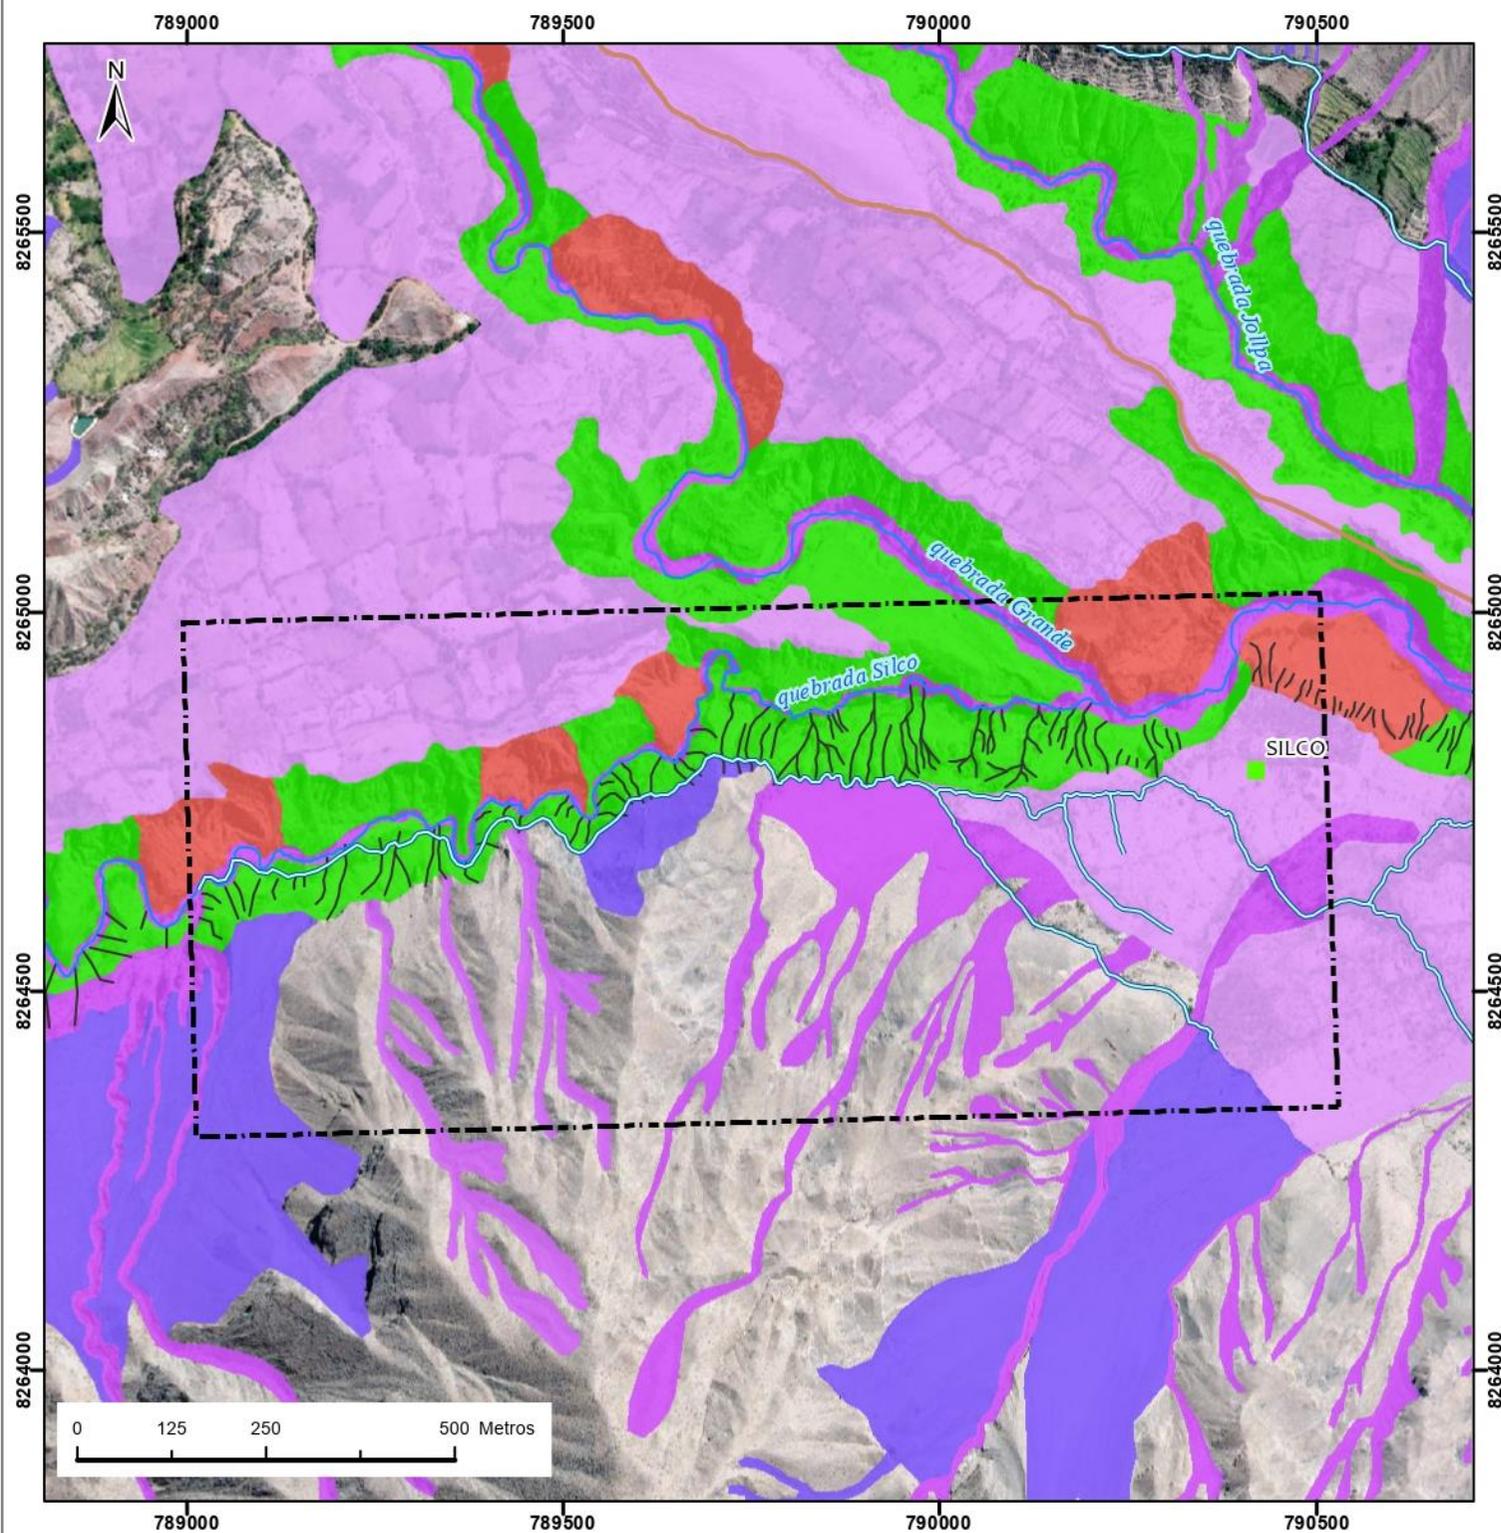
Este proceso está condicionado por la pendiente fuerte a muy escarpada ( $>15^\circ$ ) del terreno, las rocas se encuentran moderadamente meteorizadas y medianamente fracturadas (Fm. Cachíos). La avalancha está compuesta por fragmentos de rocas angulosas, bloques con tamaños máximos de hasta 1 metro, gravas y una escasa matriz areno-limo-arcillosa.

En la quebrada Silco se observan derrumbes antiguos (inactivos abandonados), debido a que las condiciones del suelo son poco compactas, lo que permite la infiltración de agua (Figura 27). Están conformados por bloques con tamaños máximos de hasta 1 metro, gravas en matriz areno-limo-arcillosa. Estos factores, sumados a las pendientes

- Replantear el trazo del canal de riego en este sector, a un lugar donde no se observe perturbaciones geológicas.
- Mejorar el sistema de captación de agua para riego en la quebrada Silco y realizar la captación cientos de metros más aguas arriba del punto actual.
- Antes de realizar cualquier tipo de obras de prevención y mitigación en la zona, se debe considerar realizar el estudio de mecánica de suelos.
- Mejorar la infraestructura en general del sistema de riego que abastece al sector de Silco, empleando tuberías de manera soterrada y ancladas.

- Evitar la filtración de agua proveniente de los terrenos de cultivo. Esto se reduciría si se tecnifica el sistema de riego en zonas de cabecera de ladera. Por lo que, se recomienda cambiar a un sistema de riego por goteo.
- Capacitación en técnicas de riego por goteo, para de esta manera mitigar el avance de la erosión de laderas en cárcavas de la quebrada Silco.
